# INFORME DE MANTENIMIENTO

03/02/2024

Restauración de culata

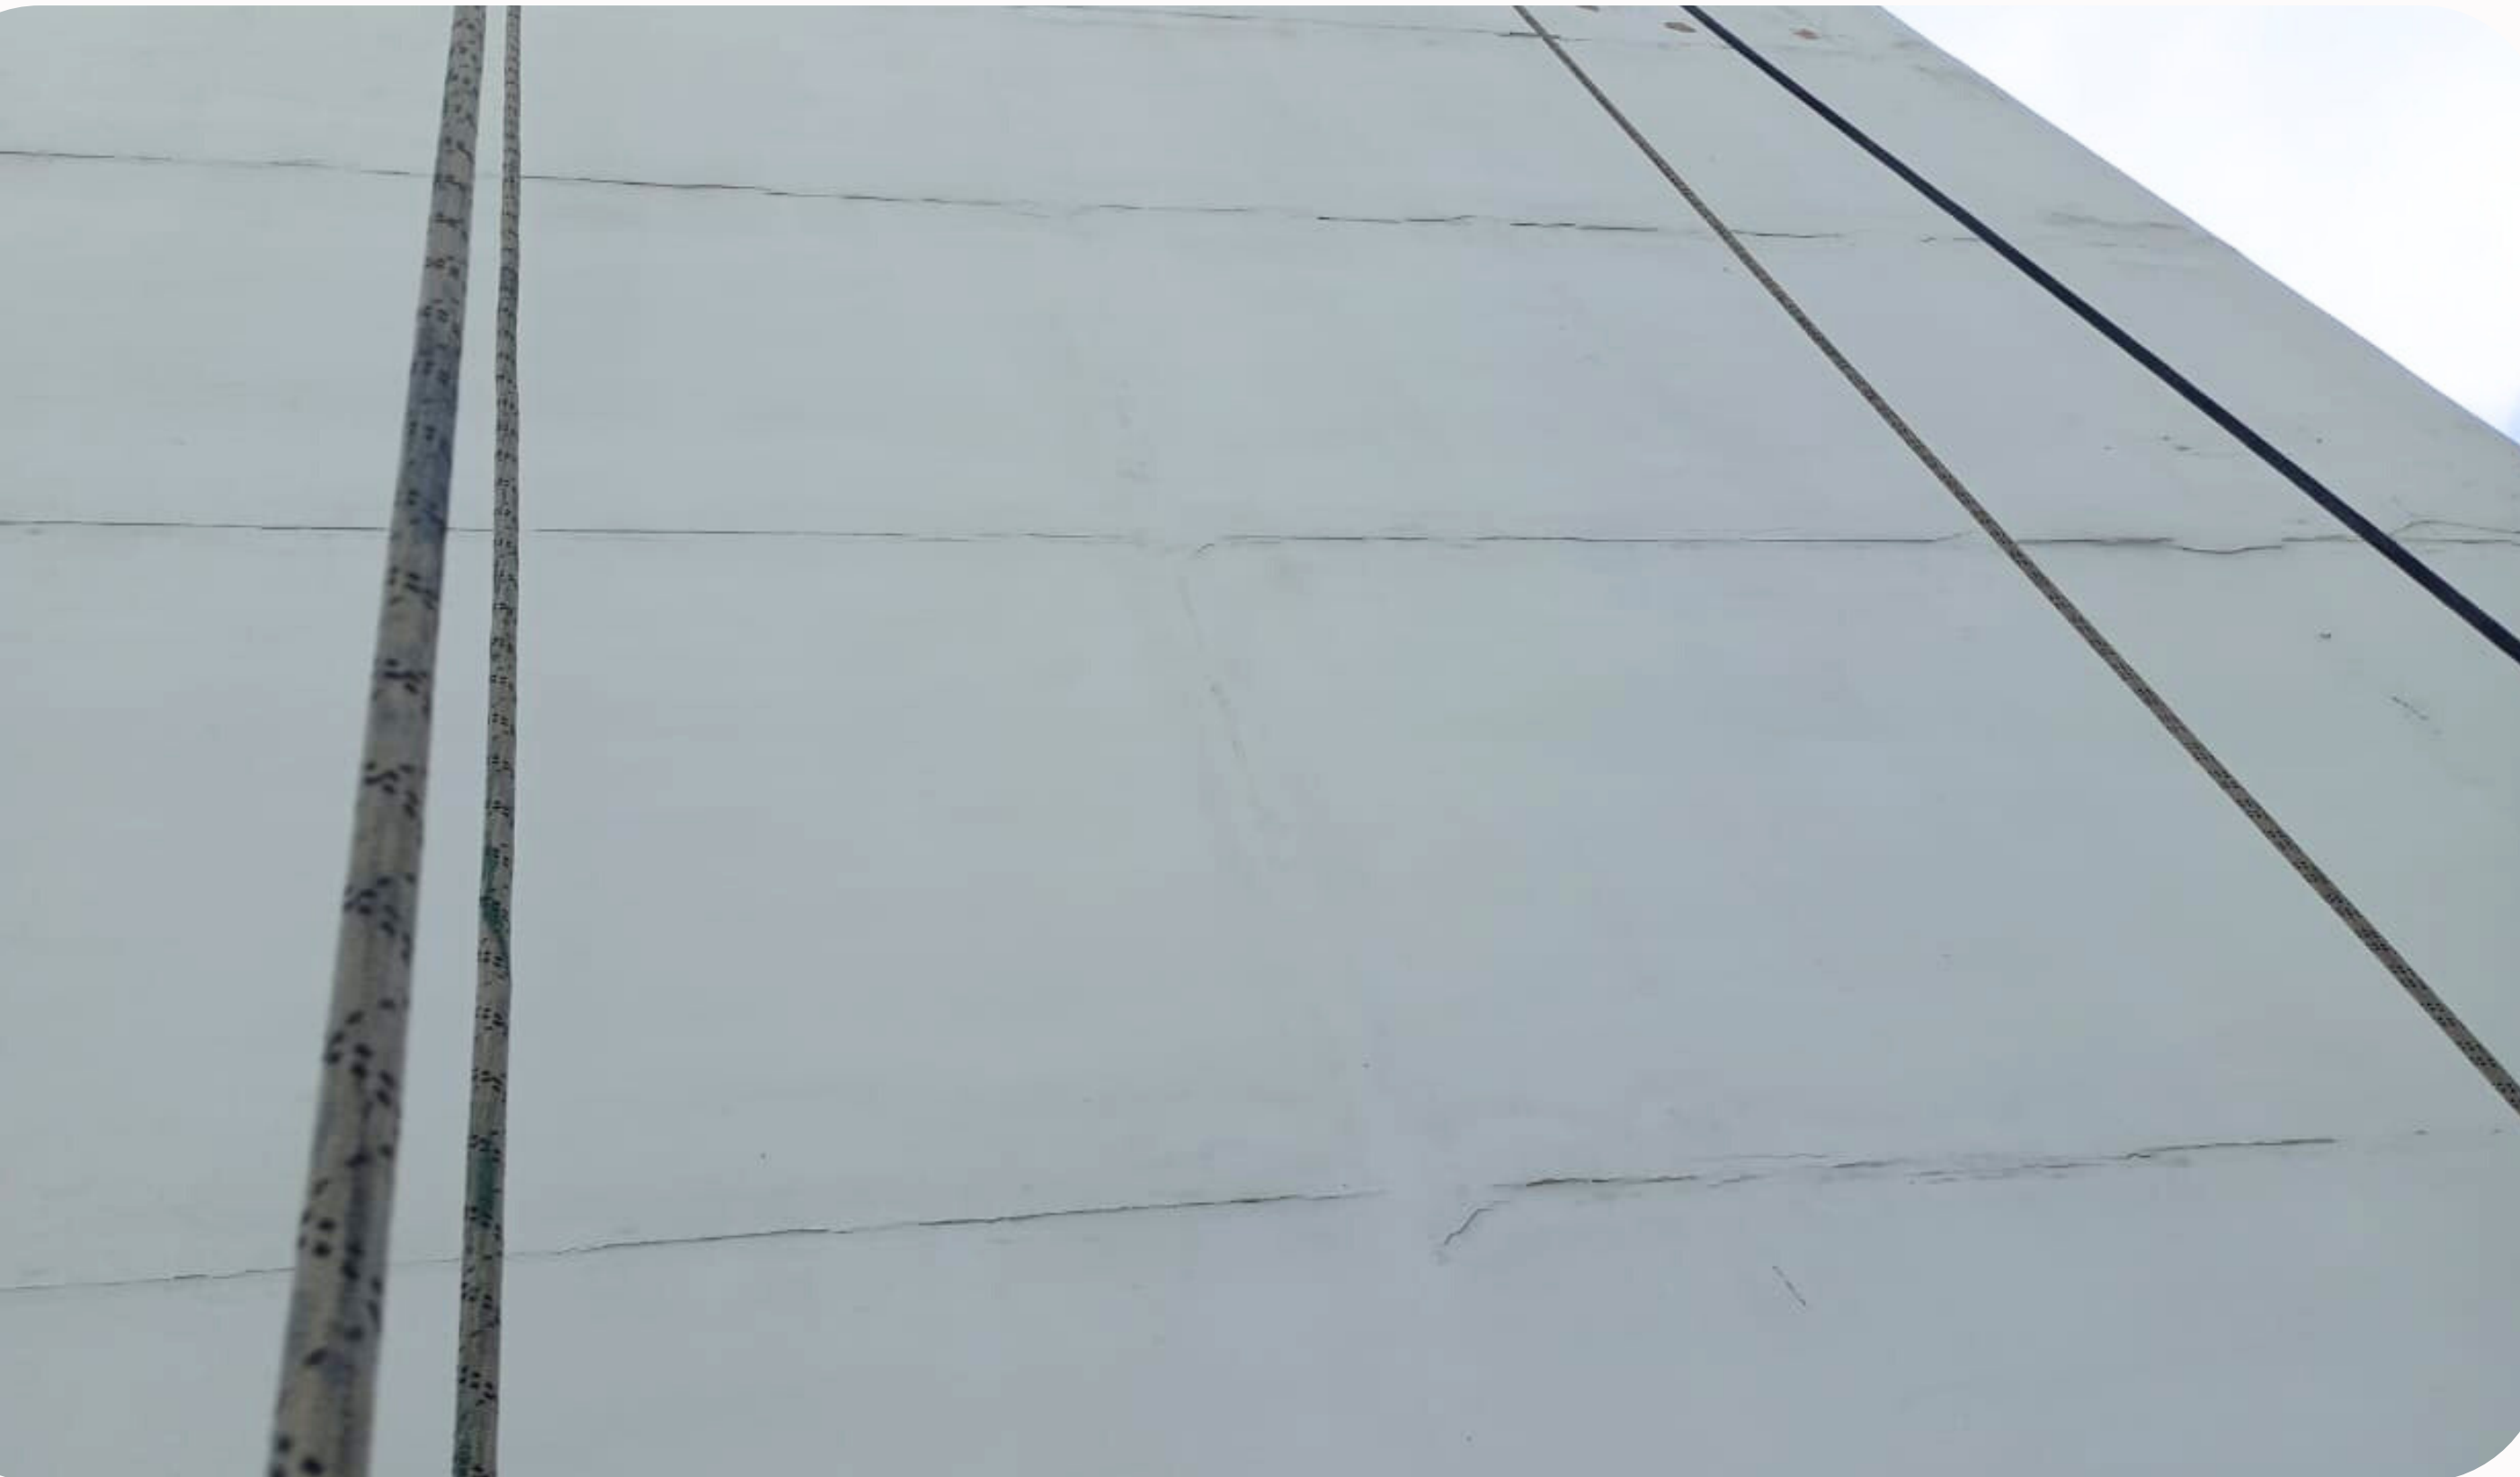
01

Se observa presencia de juntas en mal estado.

Se evidencia la filtración de agua a través de las juntas.

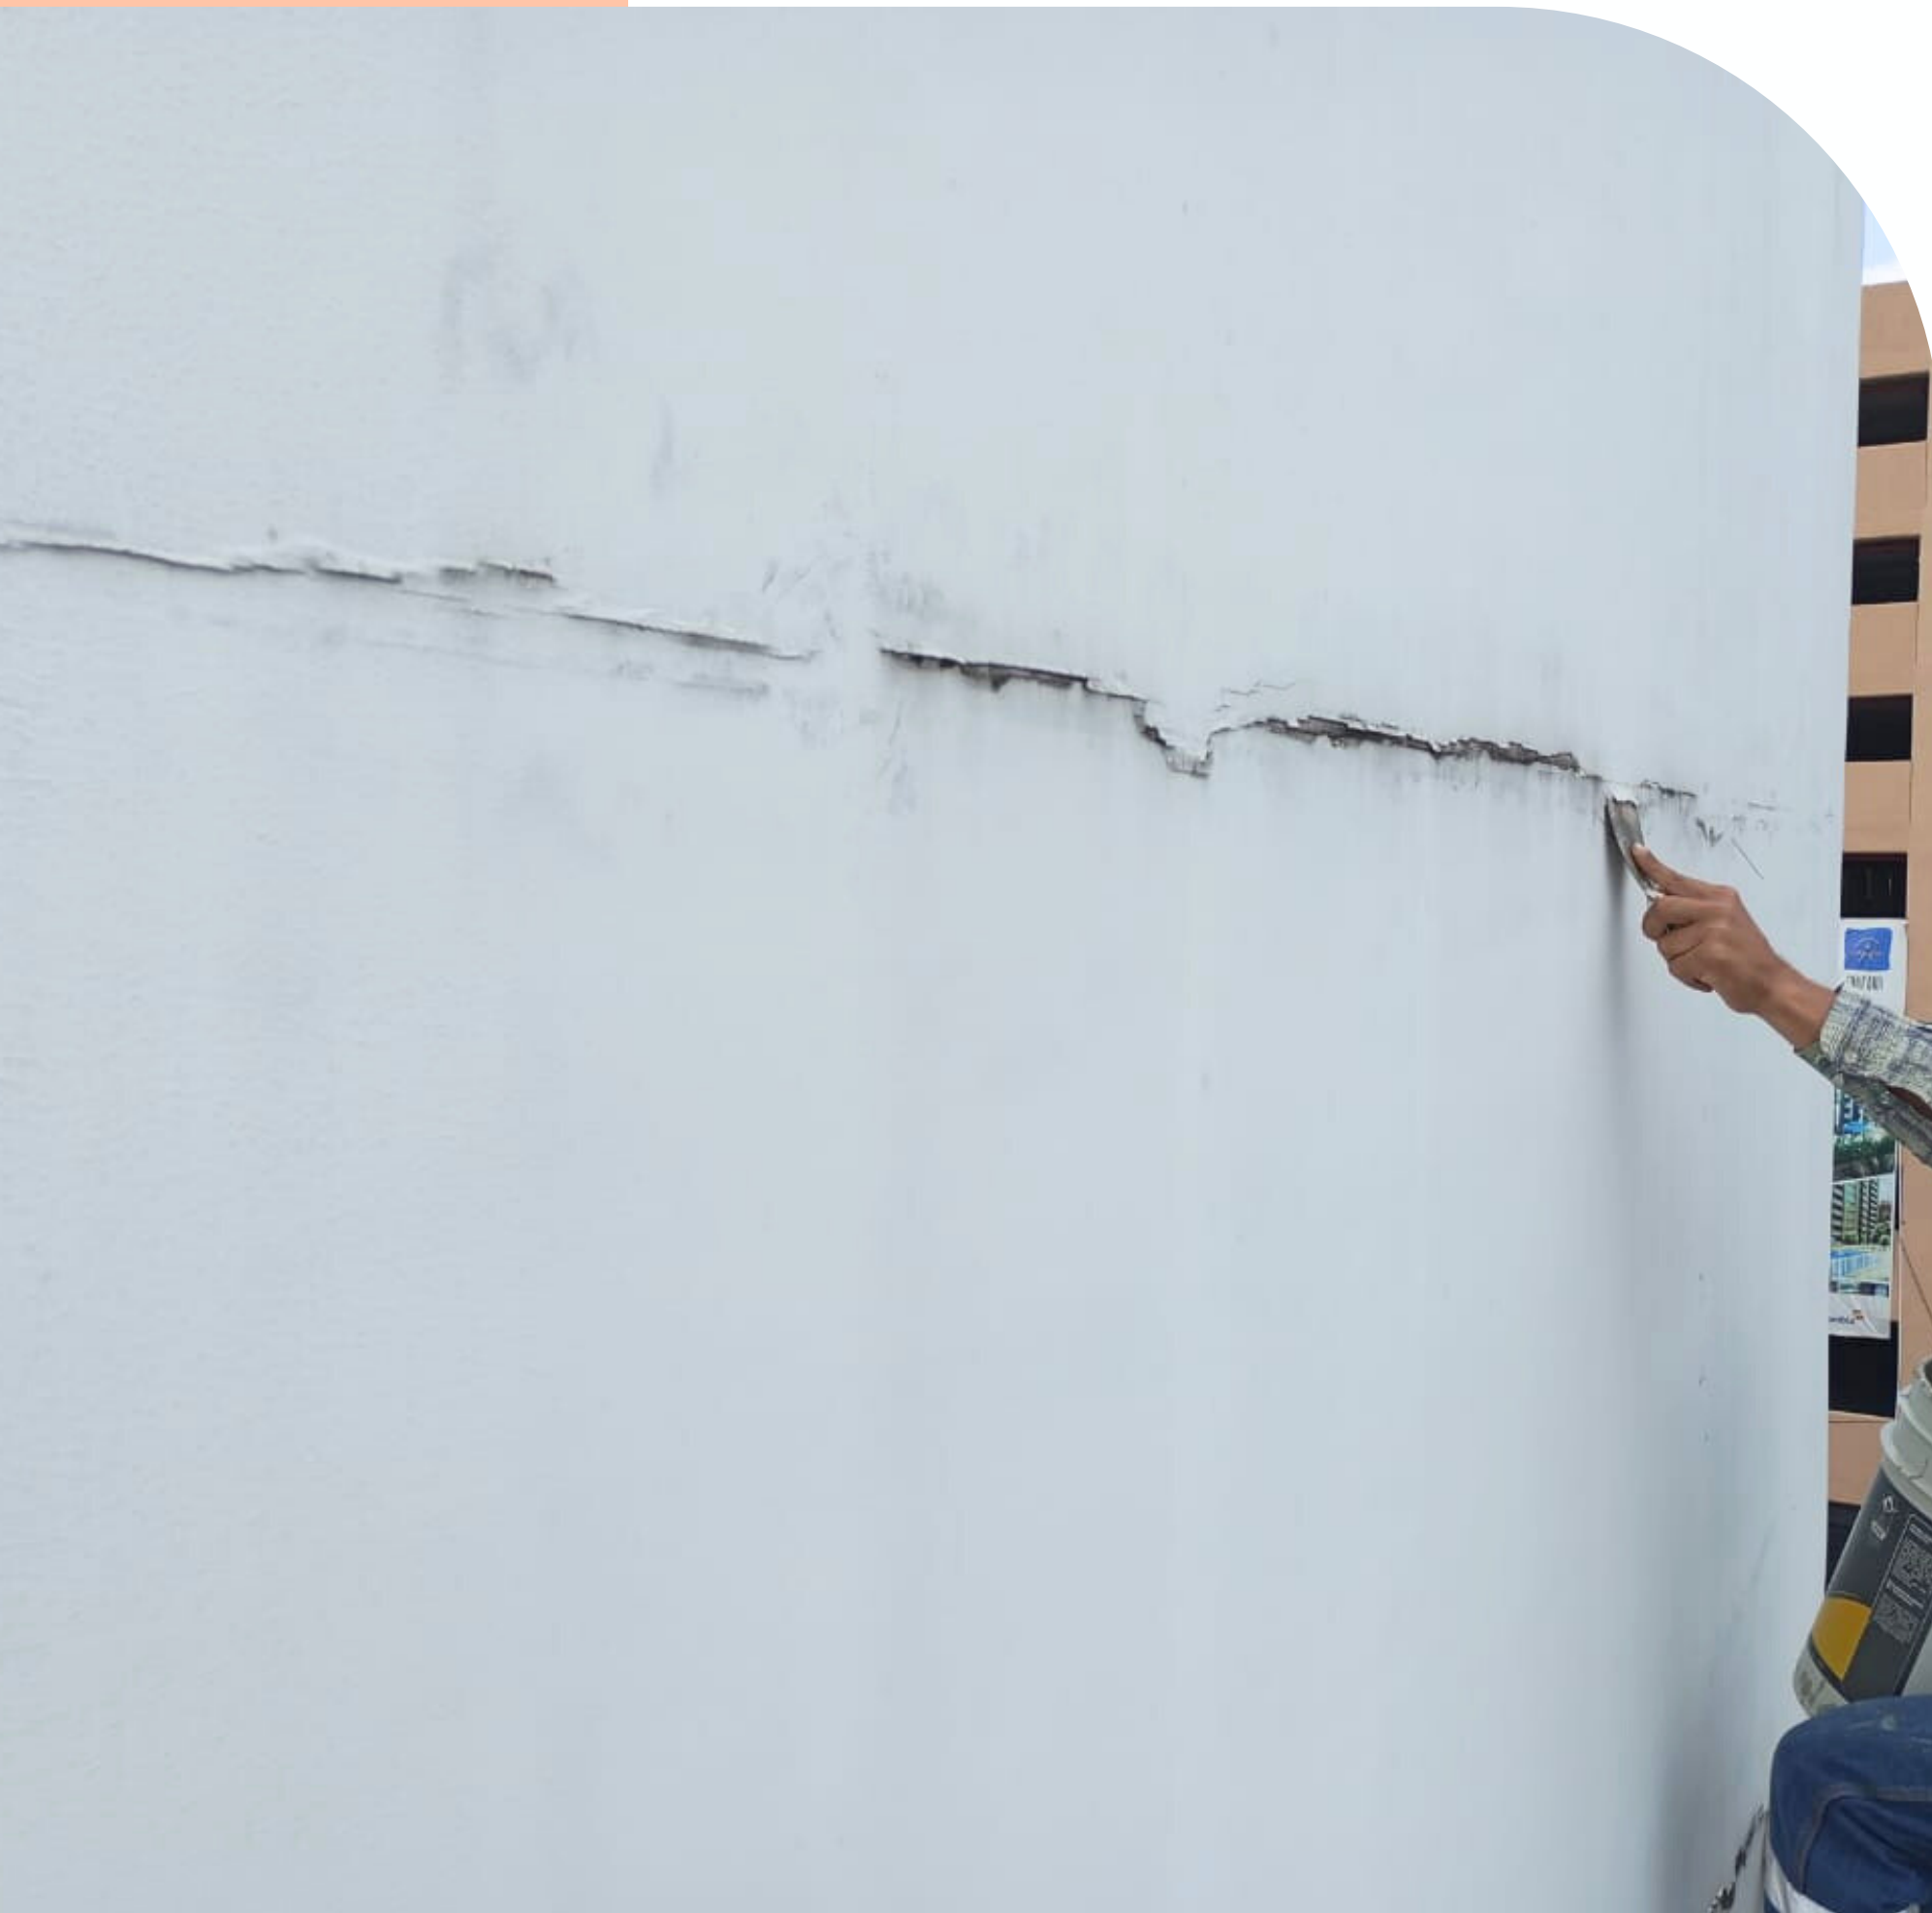
03

Se realizo el retiro de materiales de bajo desempeño, y se siguio el procedimiento explicado anteriormente
