**RELAZIONE TECNICA – OPERE PRELIMINARI DI PULIZIA ARCHEOLOGICA DELLE STRUTTURE  
EMERGENTI DEL «MUSEÉTO» DI GIACOMO BONI E DELL'AREA LIMITROFA, FINALIZZATE AL RILIEVO  
TOPOGRAFICO, ARCHITETTONICO E ARCHEOLOGICO**

Il «Museéto» di Giacomo Boni sulla Via Sacra (ex magazzino Bordoni) e area limitrofa

**Oggetto d'intervento:** Il Museéto di Giacomo Boni sulla Via Sacra (ex magazzino Bordoni) e area limitrofa. Restauro, adeguamento funzionale e manutenzione area limitrofa - Opere preliminari di disinfezione, messa in sicurezza e pulizia archeologica delle strutture emergenti finalizzate al rilievo topografico, architettonico e archeologico

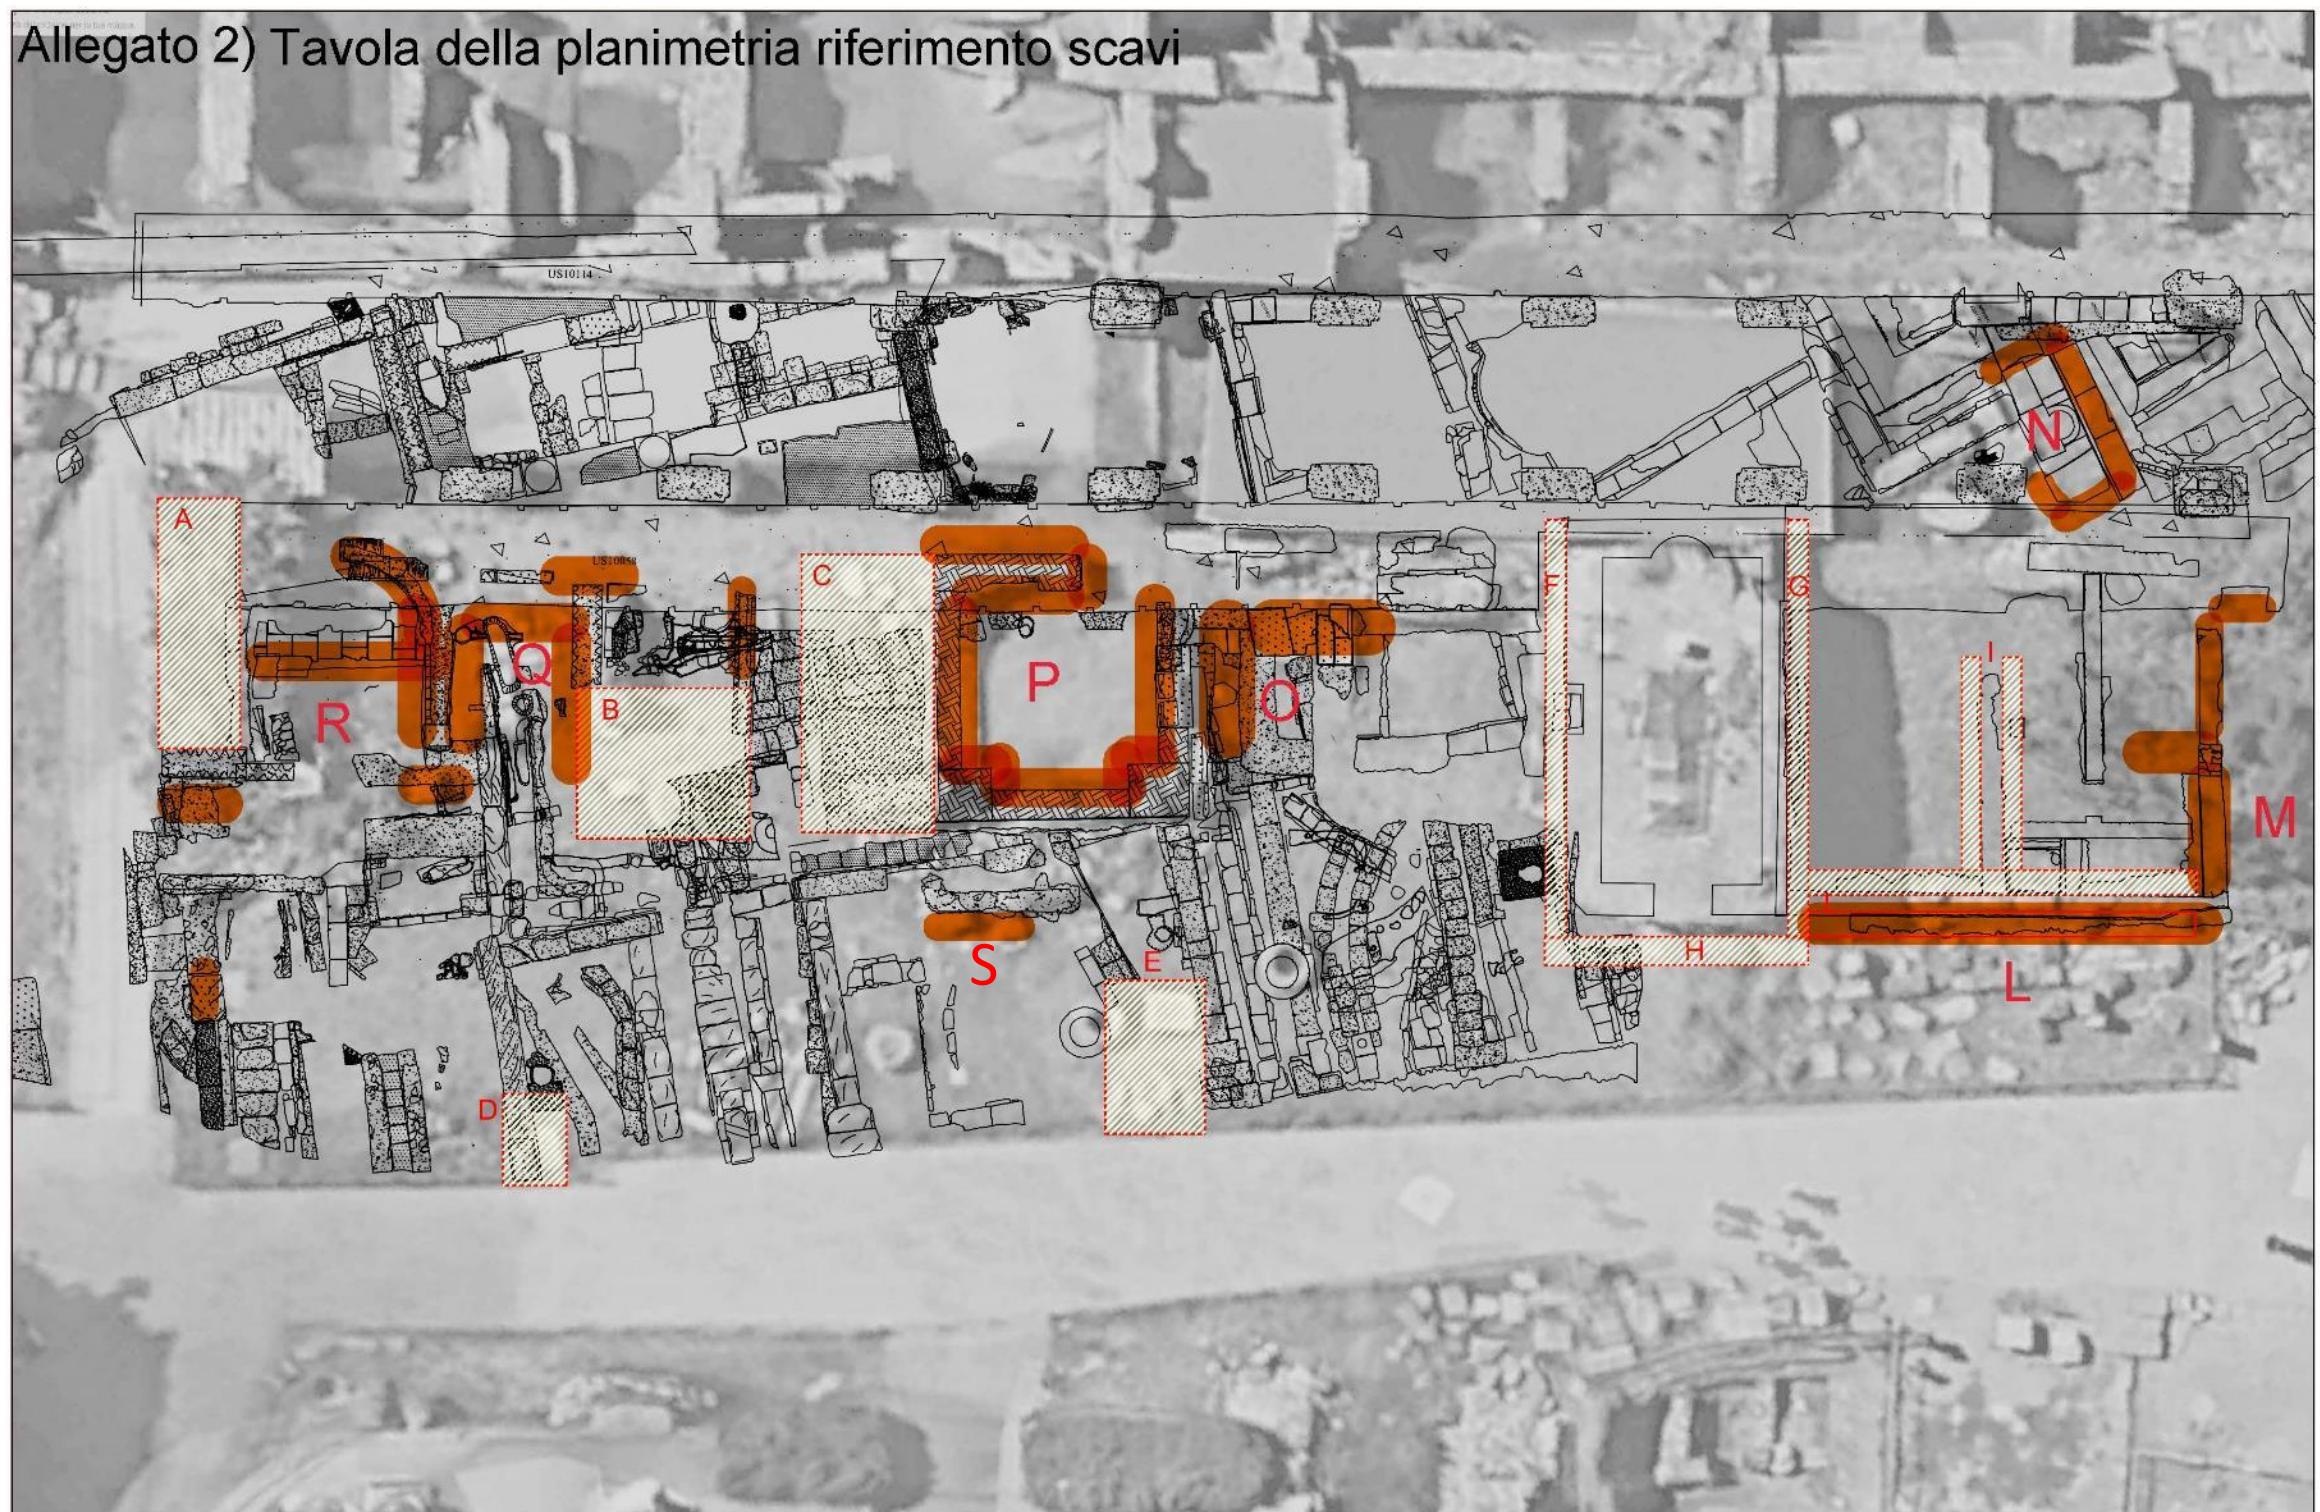
Allegato 2) Tavola della planimetria riferimento scavi

In arancione: aree di pulizia archeologica richieste oltre a quelle della tavole

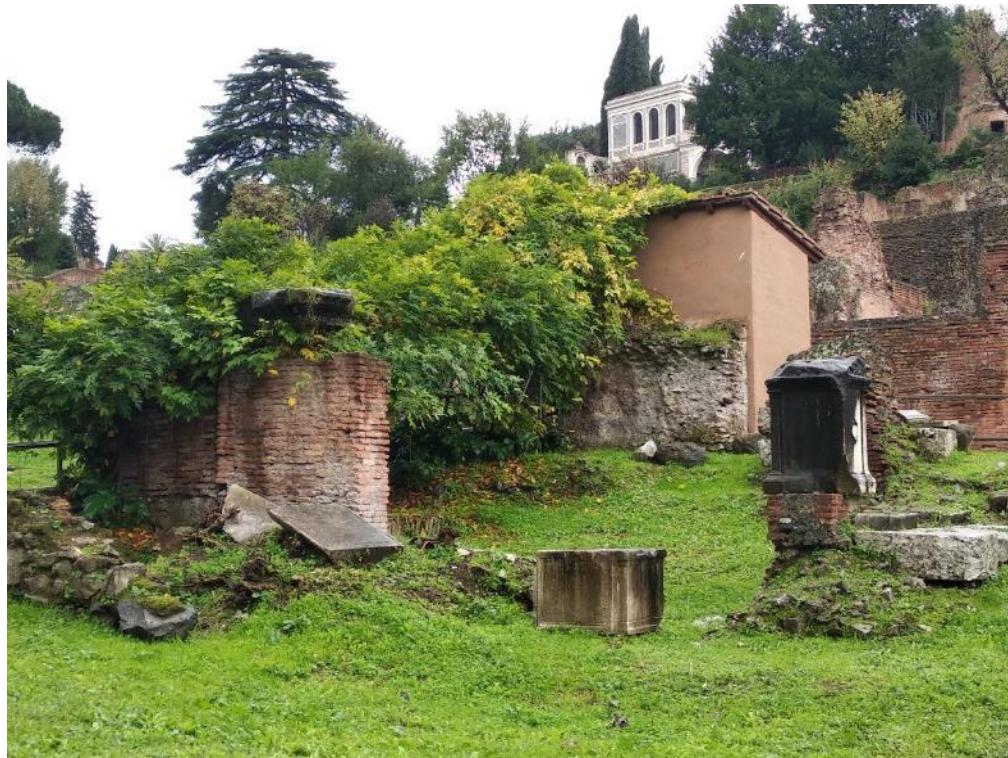
Foto 1\_Area A vista da nord-ovest

L'Area A (vedasi pianta di riferimento) si presentava, *ante operam*, come rappresentato nella Foto 1 (cfr. a lato): un'area invasa da piante rampicanti, erba alta e una pianta di Glicine che, appoggiandosi a una intelaiatura in tubo giunto (cfr. Foto 2, a lato), andava a invadere anche le strutture murarie. Come prima cosa, dunque, si è reso necessario il taglio dell'erba e la potatura del Glicine realizzati a cura dei giardinieri del Parco Archeologico, mentre la disinfezione delle patine di muschi e delle erbe, sulle emergenze architettoniche, è stata realizzata dalle restauratrici dell'impresa Riva, mediante l'impiego dell'acido pelargonico.

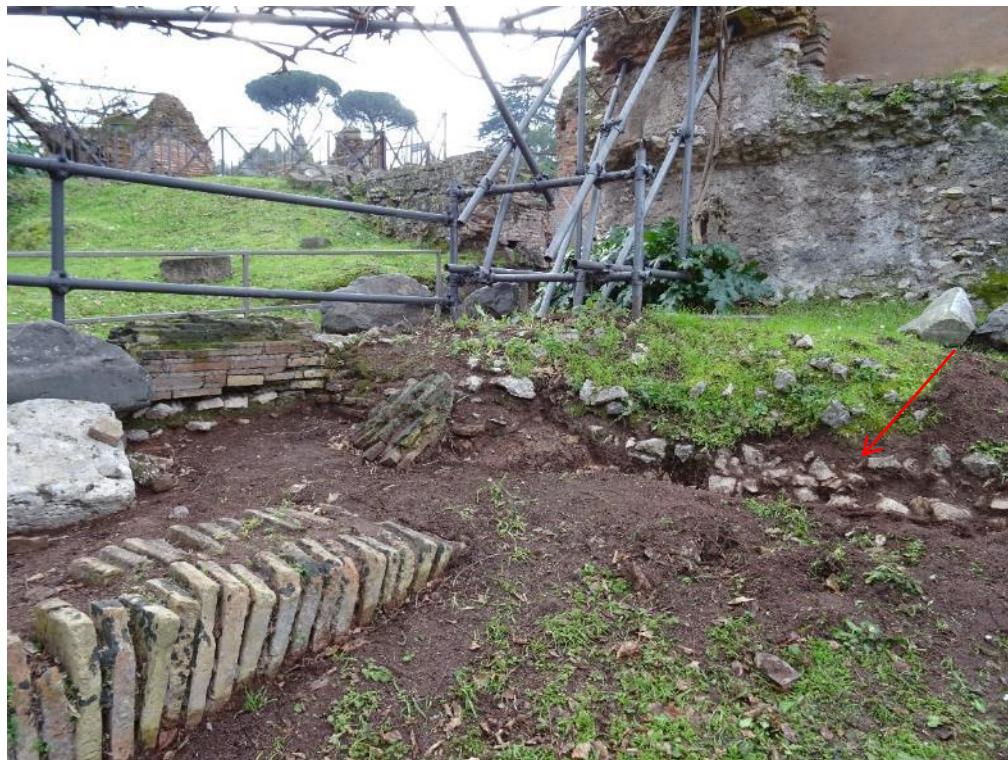
Foto 3\_Area A, angolo sud-est. La freccia indica la fondazione neroniana

A seguito dei lavori di disinfezione precedentemente descritti, è stato eseguito nell'area un intervento di pulizia archeologica, finalizzato alla messa in luce delle estremità delle strutture affioranti, in modo da permetterne il rilievo. L'intervento di pulizia ha dunque riguardato in minima parte gli alzati, su cui si è intervenuto in maniera puntuale solo per facilitarne una lettura più completa ai rilevatori, ma soprattutto il perimetro delle strutture, che è stato evidenziato rimuovendo volumi minimi di terra (profondità massima 20 cm). È stato in questo modo possibile seguire la cd. fondazione neroniana, lungo il lato meridionale dell'ambiente (Foto 3, freccia rossa, parte del fronte nord) e mettere in evidenza una serie di strutture, pertinenti a fasi edilizie successive: si tratta di due ambienti (*tabernae* o ambienti a destinazione commerciale-cultuale sulla *Sacra Via*?), di cui restano alcuni muri perimetrali e quello che pare essere un arco di scarico (Foto 4) di un altro vano seminterrato.

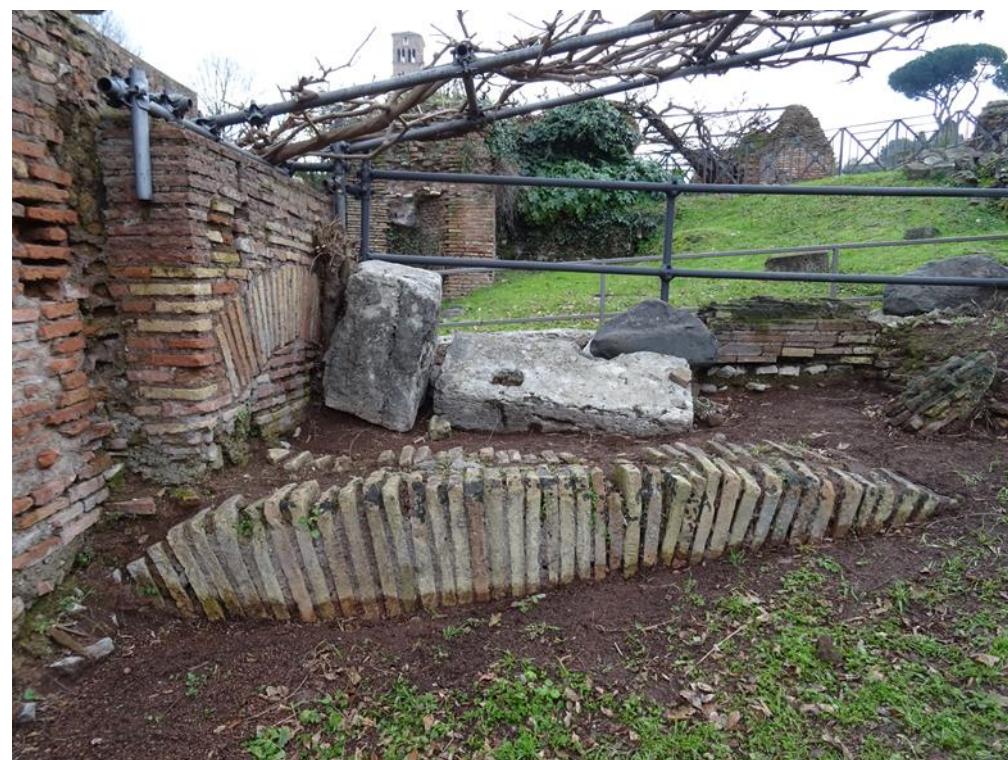
Foto 4\_Area A, lato est

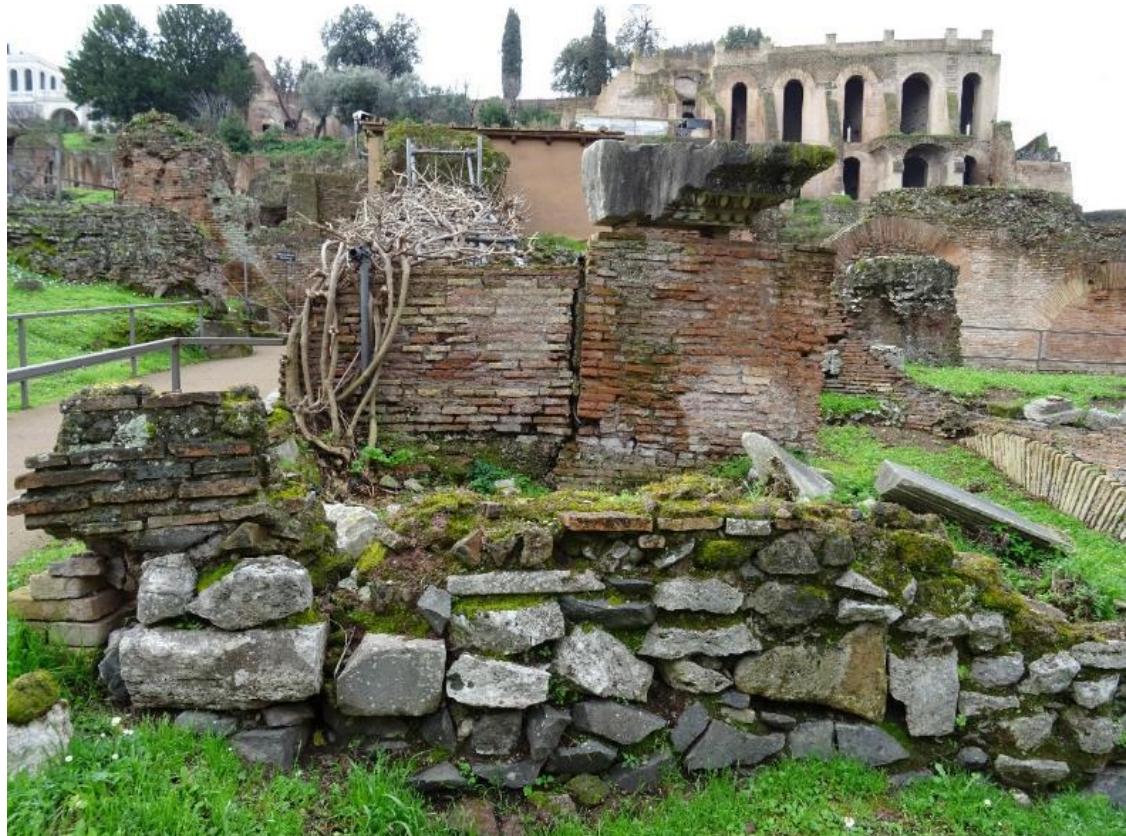
Foto 5\_Area A, lato nord visto da nord. In primo piano, muretto medievale in pietrame

La Foto 5 al limite nord della cosiddetta Area A, mostra in secondo piano parti del muro nord dei due suddetti ambienti: sono stati liberati dalle piante infestanti, e ne sono stati messi in luce con la pulizia archeologica le estremità; rimane da affrontare nell'intervento strutturale successivo la liberazione da una insidiosa pianta di Rosa nella parte interna e la problematica del Glicine che avviluppa pericolosamente con i suoi arbusti la struttura ad est.

Anche sul muretto medievale in primo piano, di cui resta per lo più la fondazione di pietre irregolari si è poi effettuata, dopo un primo intervento di disinfezione (con acido pelargonico e manuale), la pulizia archeologica degli elementi costitutivi.

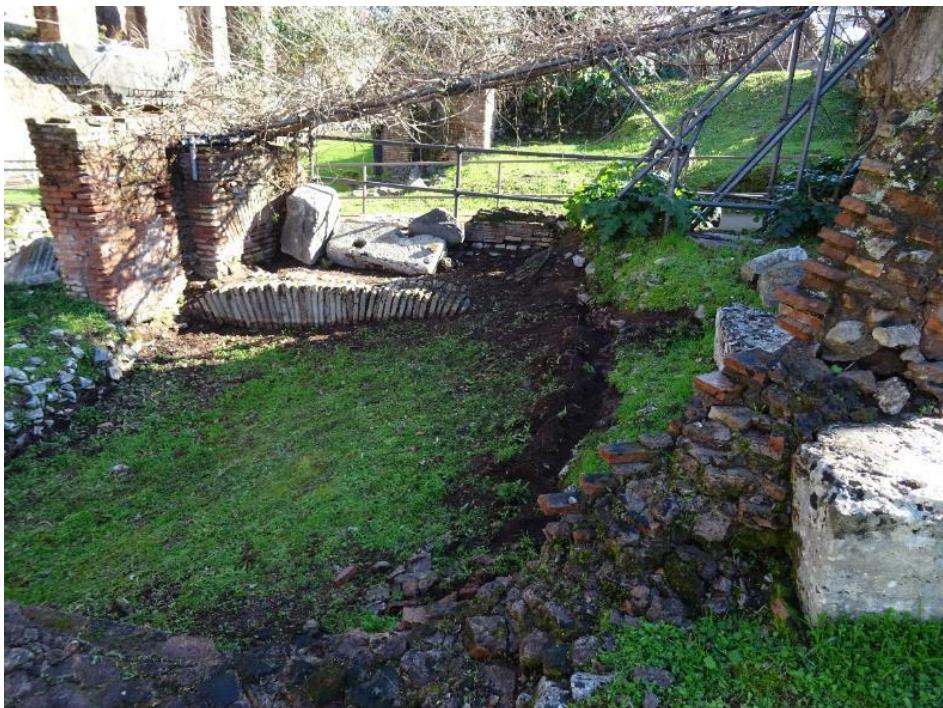
Foto 6\_Area R, veduta d'insieme da sud-ovest

A Ovest rispetto all'Area A e ad essa attigua è l'Area R. Essa è delimitata a sud dalla prosecuzione della cd. fondazione neroniana (Foto 6), sulla quale si imposta un'abside in laterizi, poi rototraslata, e, ad ovest, da un setto murario con orientamento nord-sud, parzialmente visibile in Foto 7.

Dopo un primo intervento di disinfezione generale ad opera delle restauratrici, si è eseguita la pulizia archeologica per mettere in luce i limiti delle strutture affioranti così da permetterne il rilievo.

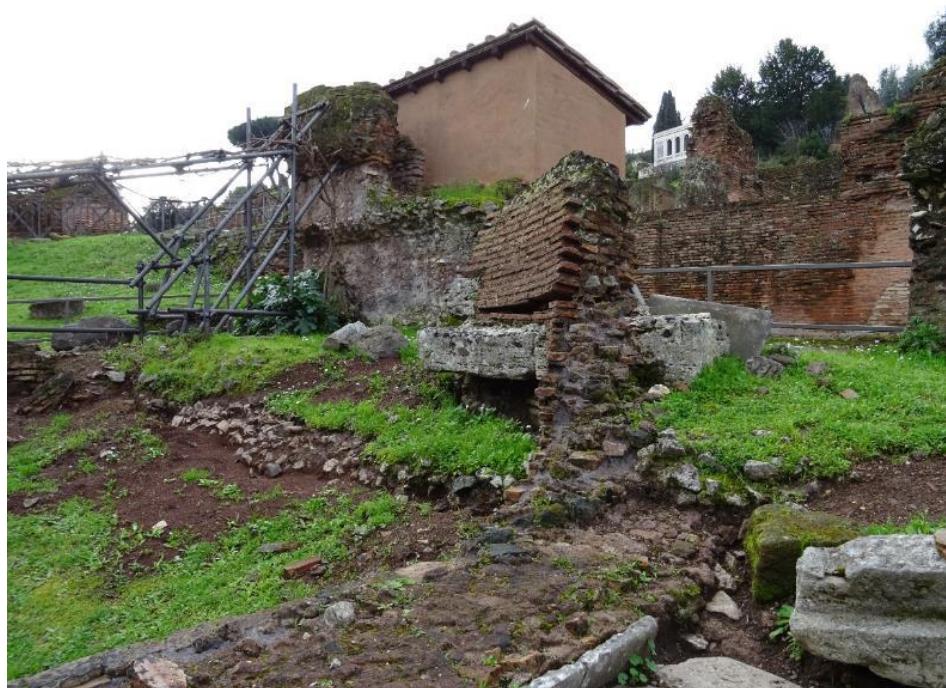
Foto 7\_Area R, angolo sud-ovest: in primo piano, il muro perimetrale sul lato ovest dell'area, al centro il muro absidato in laterizi e, sotto, la fondazione neroniana

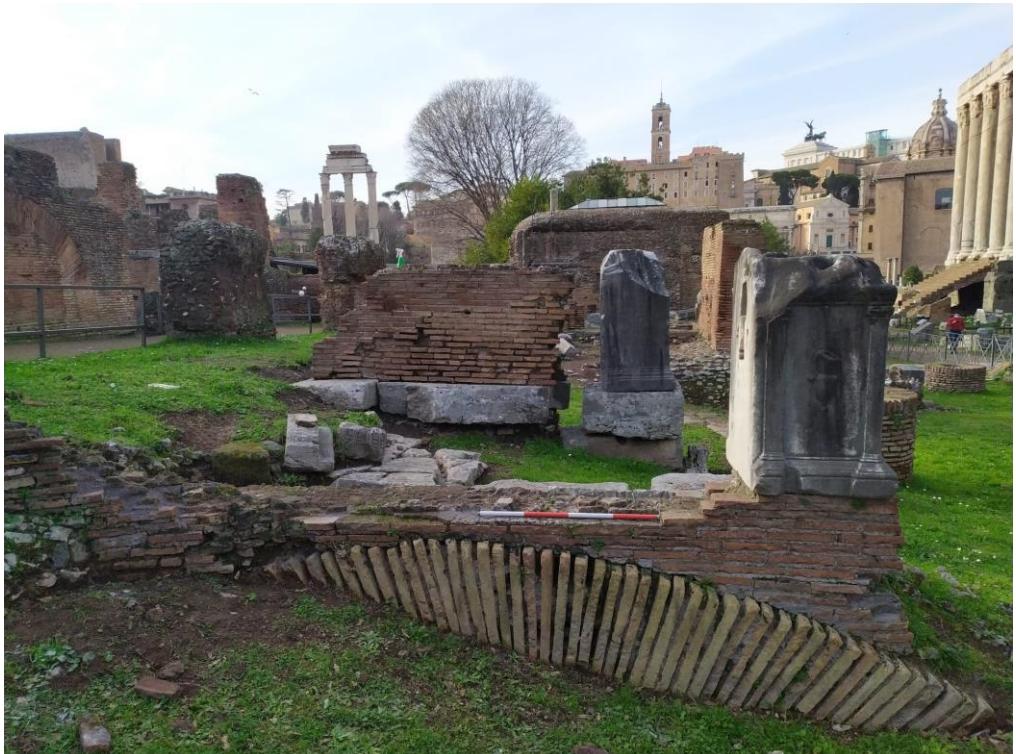
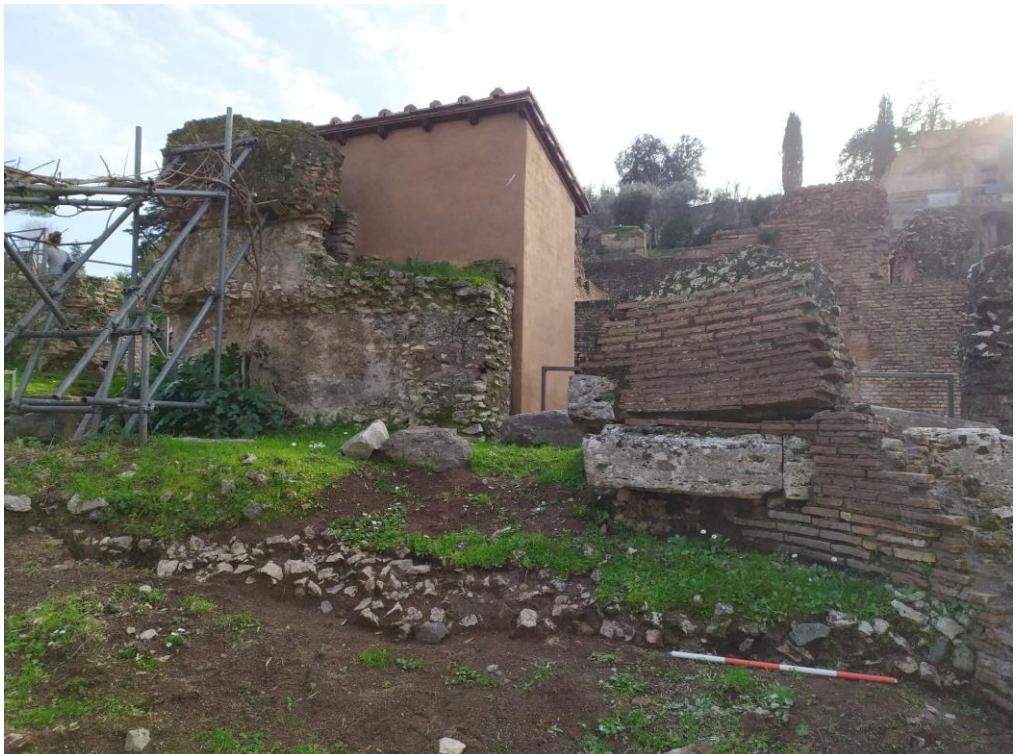
Foto 8\_Area R, muro perimetrale W

Foto 9 \_Area R, dettaglio: muro S, absidato, e fondazione neroniana

Nella Foto 8, è visibile il muro che costituisce il limite occidentale dell'ambiente: al di sotto l'altro arco di scarico del vano seminterrato; nella Foto 9, il tratto della fondazione cd. neroniana sulla quale si imposta l'abside in laterizi, a sua volta il limite meridionale dell'ambiente e che è stata oggetto di pulizia e consolidamento anche in alzato. L'abside ingloba almeno due degli scalini in travertino della *porticus* cd. neroniana che era sostenuta dalla fondazione.

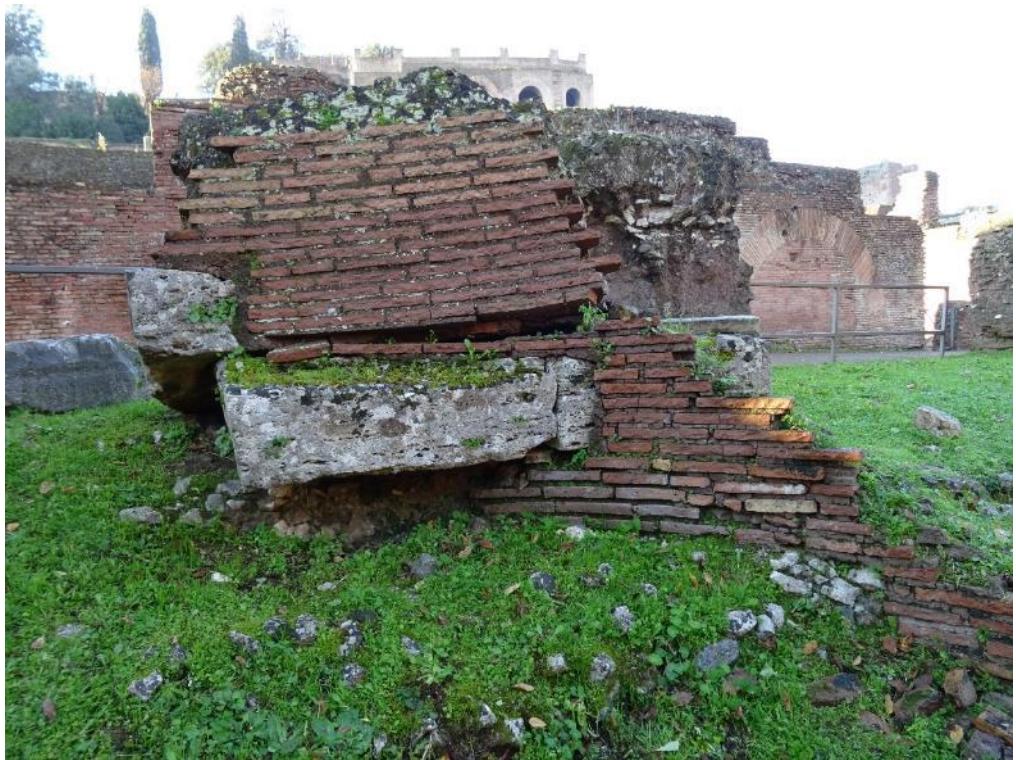
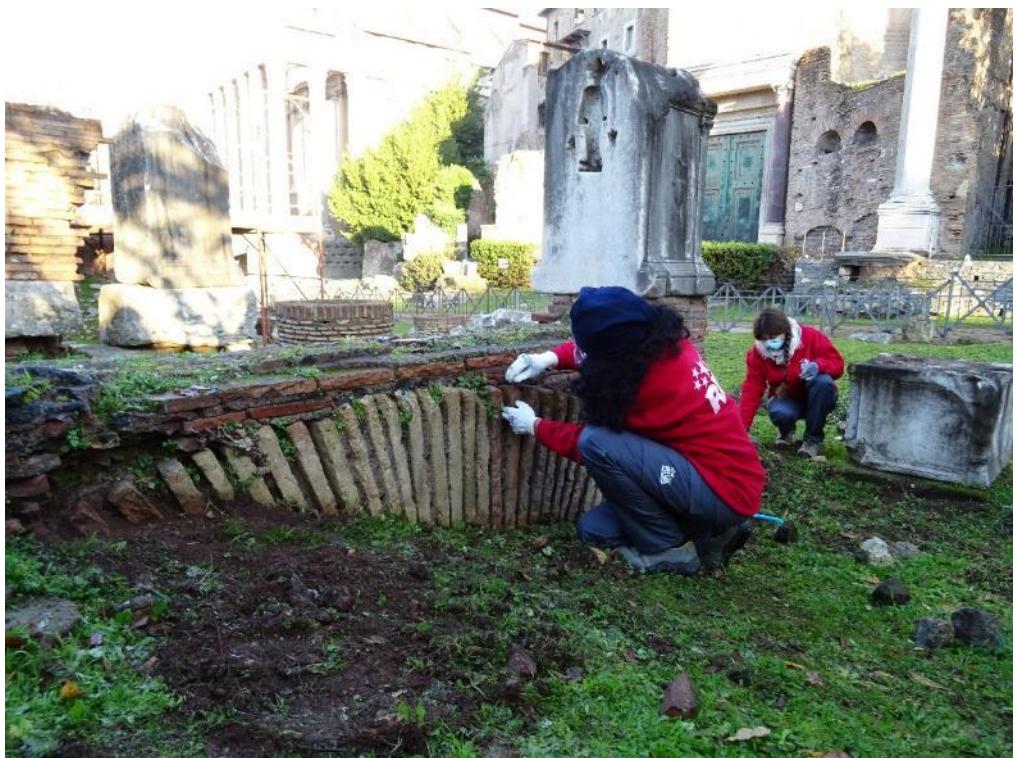
Foto 10\_Area R, dettaglio del muro sud

Foto 11\_Interventi sul muro ovest

Lavorazioni di pulizia all'interno della cosiddetta Area R, precedentemente descritta. Nella Foto 10 in primo piano il muro perimetrale sud dell'ambiente absidato, in seguito rototraslato, che inglobava in origine i gradini di cui sopra. Le lavorazioni anche in questo caso hanno seguito lo stesso procedimento: dopo la disinfezione generale con acido pelargonico, sono state eliminate manualmente le piantine più piccole della vegetazione infestante e l'erba dalle restauratrici (Foto 11). Successivamente si è proceduto alla pulizia archeologica delle strutture superstiti.

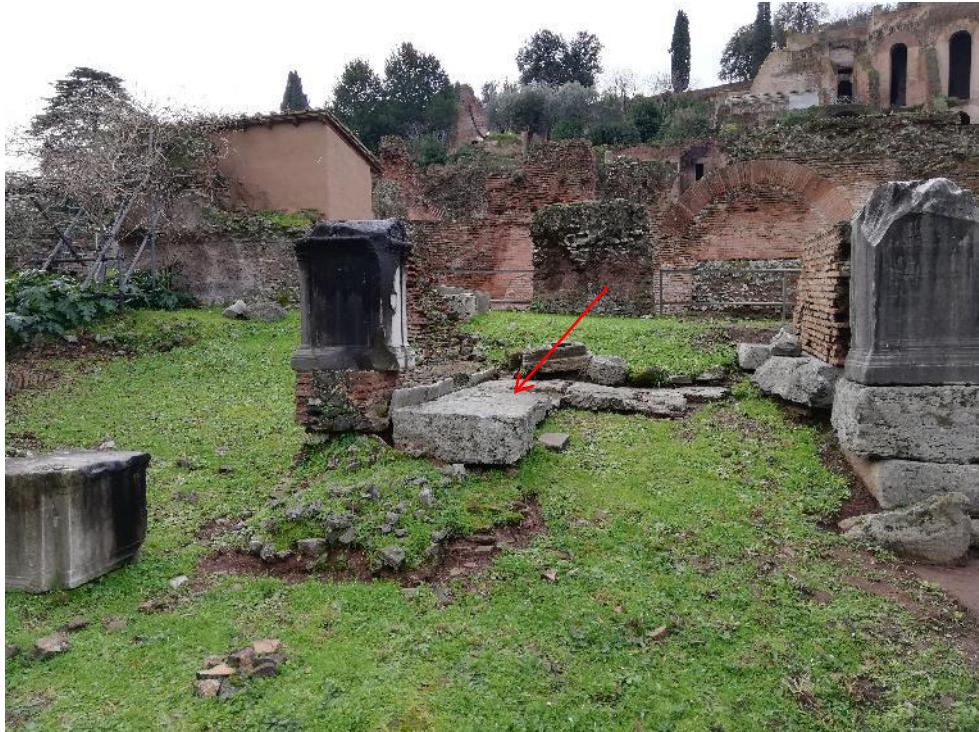
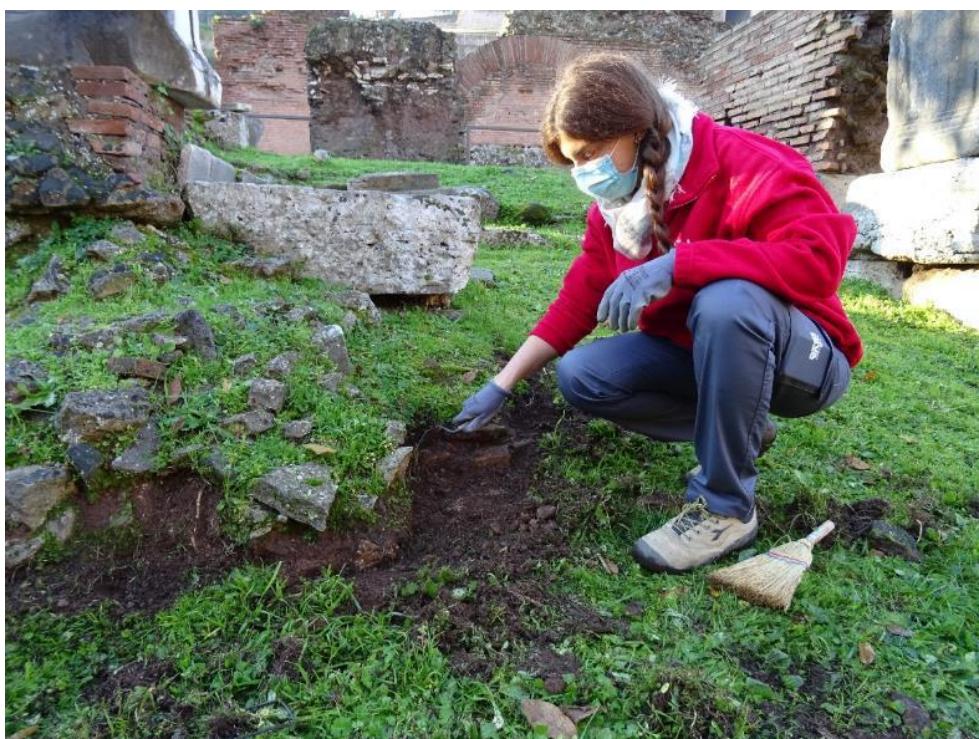
Foto 12\_Area Q, veduta d'insieme da nord

Foto 13\_Area Q, dettaglio della pulizia effettuata con *trowel* e *saggina*

L'Area Q si trova ad ovest dell'Area R, è delimitata a sud dalla cd. fondazione neroniana e ad ovest da un muro in laterizio (Foto 12). Anche in questo settore, dopo l'intervento preliminare delle restauratrici, la pulizia archeologica ha permesso di verificare l'andamento della cd. fondazione neroniana, che in quest'area risultava compromessa in più punti. I sondaggi puntuali (Foto 13) sono stati in seguito ricoperti, proprio per motivi di conservazione. Sono state inoltre rimesse del tutto in luce le lastre di travertino già affioranti (resti della crepidine della strada post 64 d.C.) (Foto 12, freccia rossa) e il perimetro inferiore degli alzati in laterizio dell'ambiente, poggianti sulla fondazione del portico e, in direzione nord, della medesima crepidine.

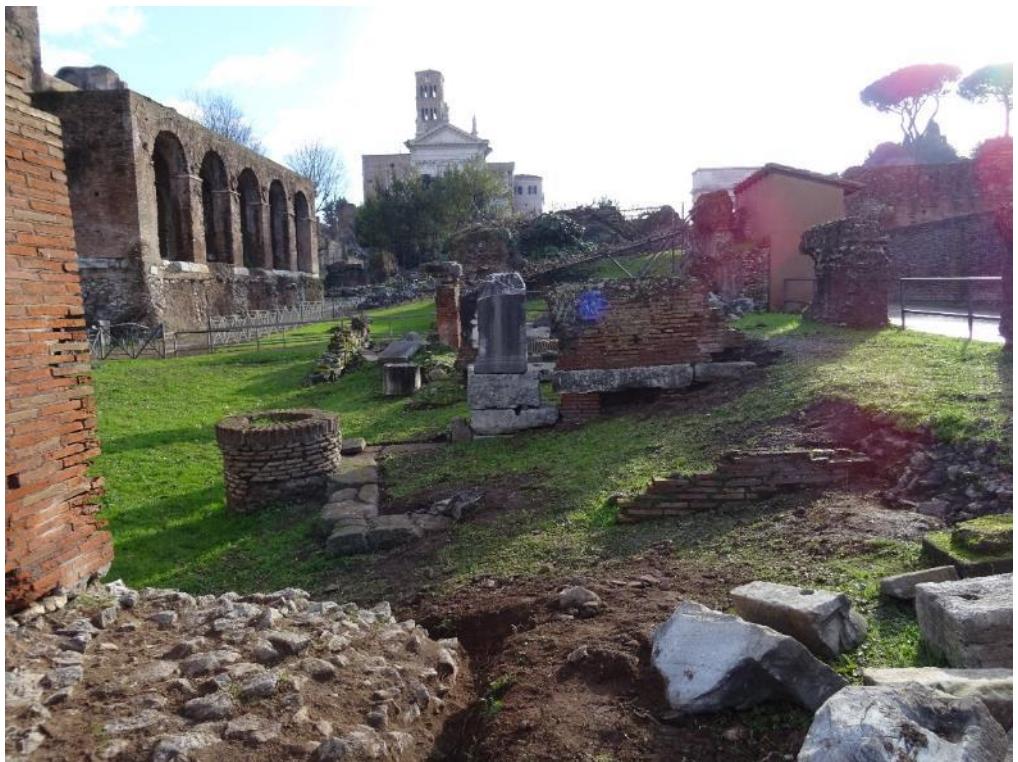
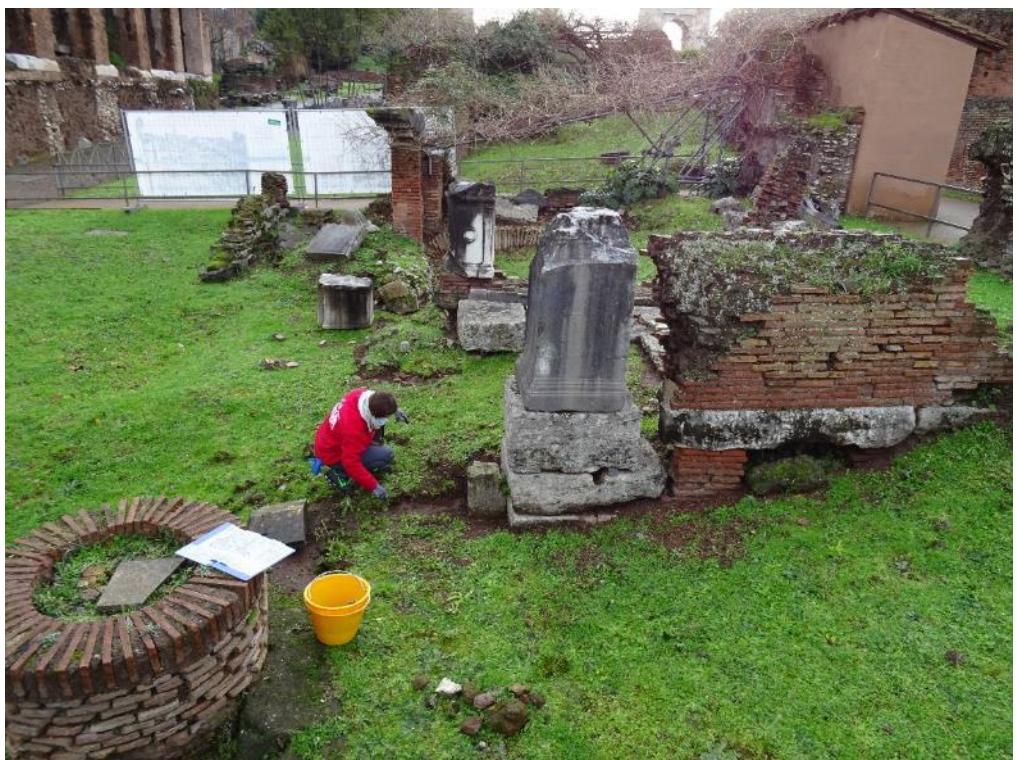
Foto 14\_Area B vista da ovest veduta d'insieme

Foto 15\_Area B, pulizia archeologica

A ovest dell'Area Q si sviluppa l'Area B, delimitata ancora una volta sul lato meridionale dalla prosecuzione della cd. fondazione neroniana. All'interno sono presenti strutture di diverse epoche, realizzate in diverse tecniche edilizie (Foto 14): muri in laterizio pertinenti ad un altro degli ambienti (*tabernae* o ambienti a destinazione commerciale-cultuale), che poggiandosi sui blocchi di travertino della crepidine della Via Sacra post 64 d.C. attestano il successivo ridimensionamento della strada; il muro laterizio a Est copre altre strutture in tufo che, al momento dell'avvio dell'intervento, erano solo in parte affioranti, ma risultavano note dalla bibliografia; un pozzo restaurato in epoca moderna, ma datato sempre in bibliografia all'età repubblicana. Analogamente alle aree precedentemente descritte, anche nell'area B (Foto 14) si è operato un primo intervento di disinfezione ad opera delle restauratrici, seguito da pulizia archeologica (Foto 15) delle strutture affioranti.

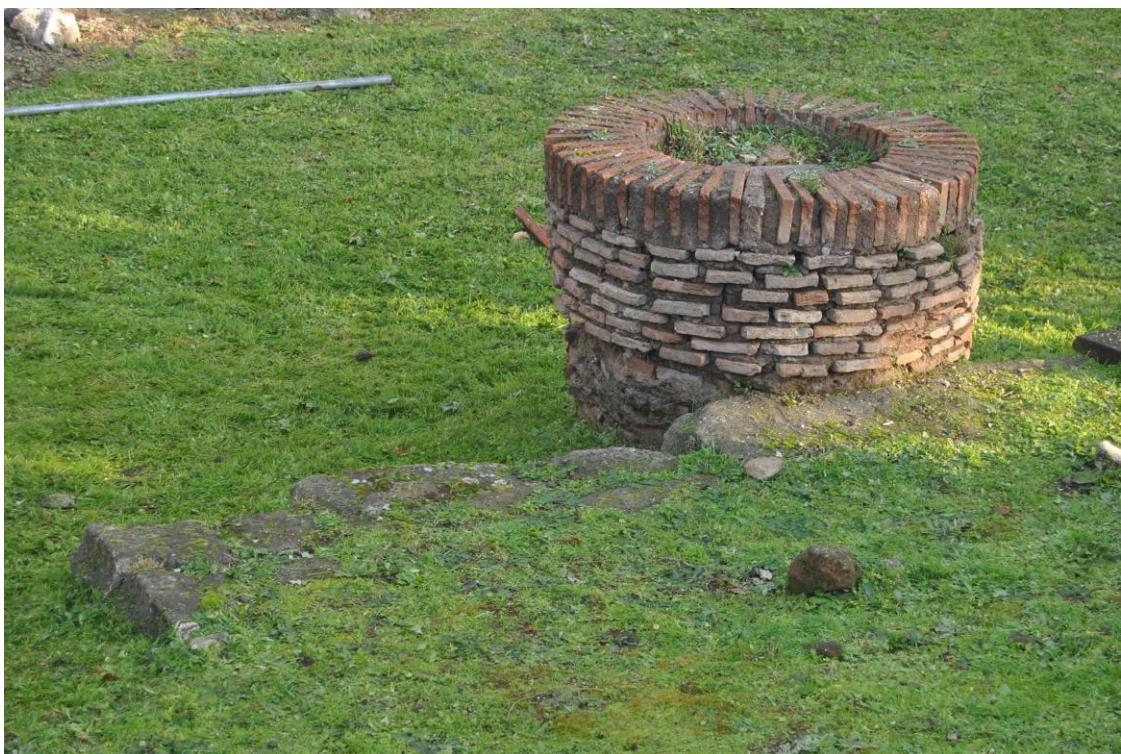
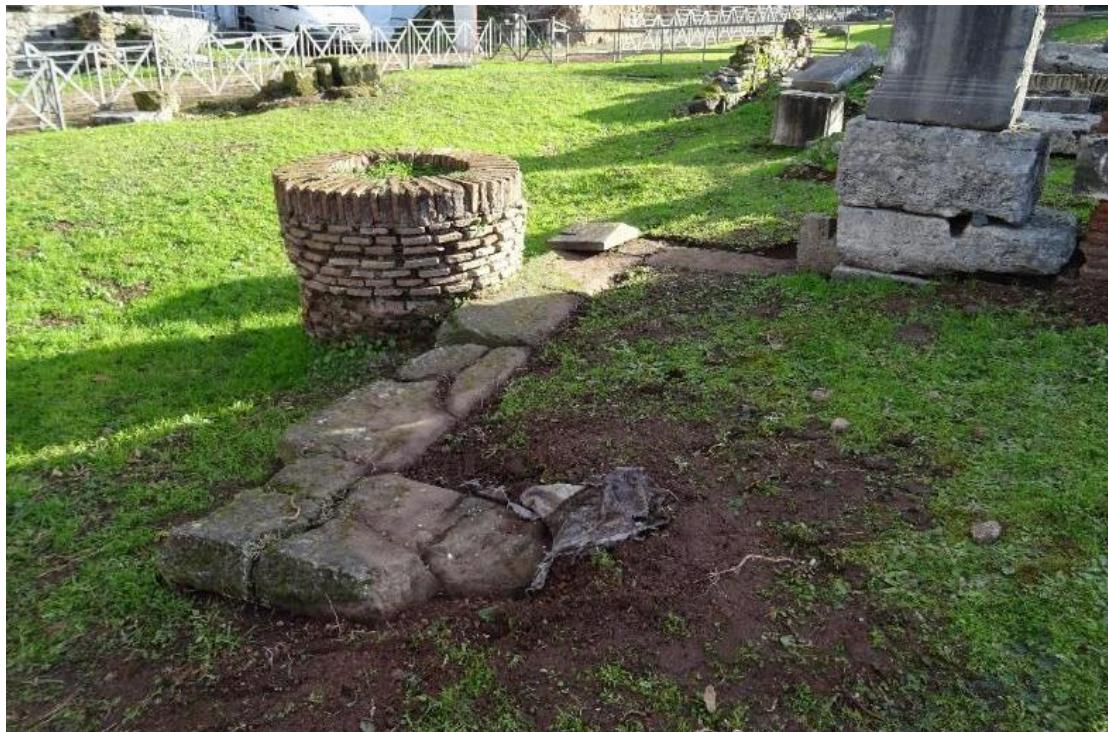
Foto 16\_Area B, dettaglio delle strutture in tufo prima dell'intervento

Foto 17\_Area B, strutture in tufo dopo l'intervento

In primo piano (Foto 16) il pozzo e le strutture in tufo parzialmente visibili prima della pulizia archeologica; le stesse strutture, pertinenti ad un *atrium* (con *impluvium*) di età repubblicana (noto in bibliografia), dopo la pulizia archeologica di pochi cm di profondità (Foto 17).

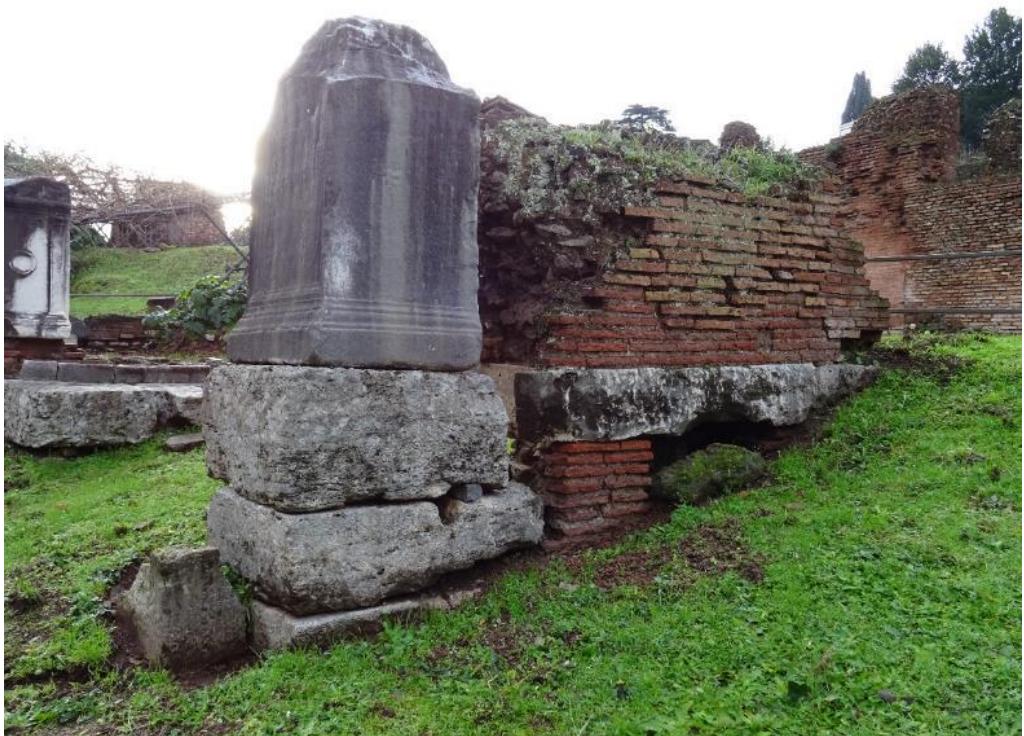
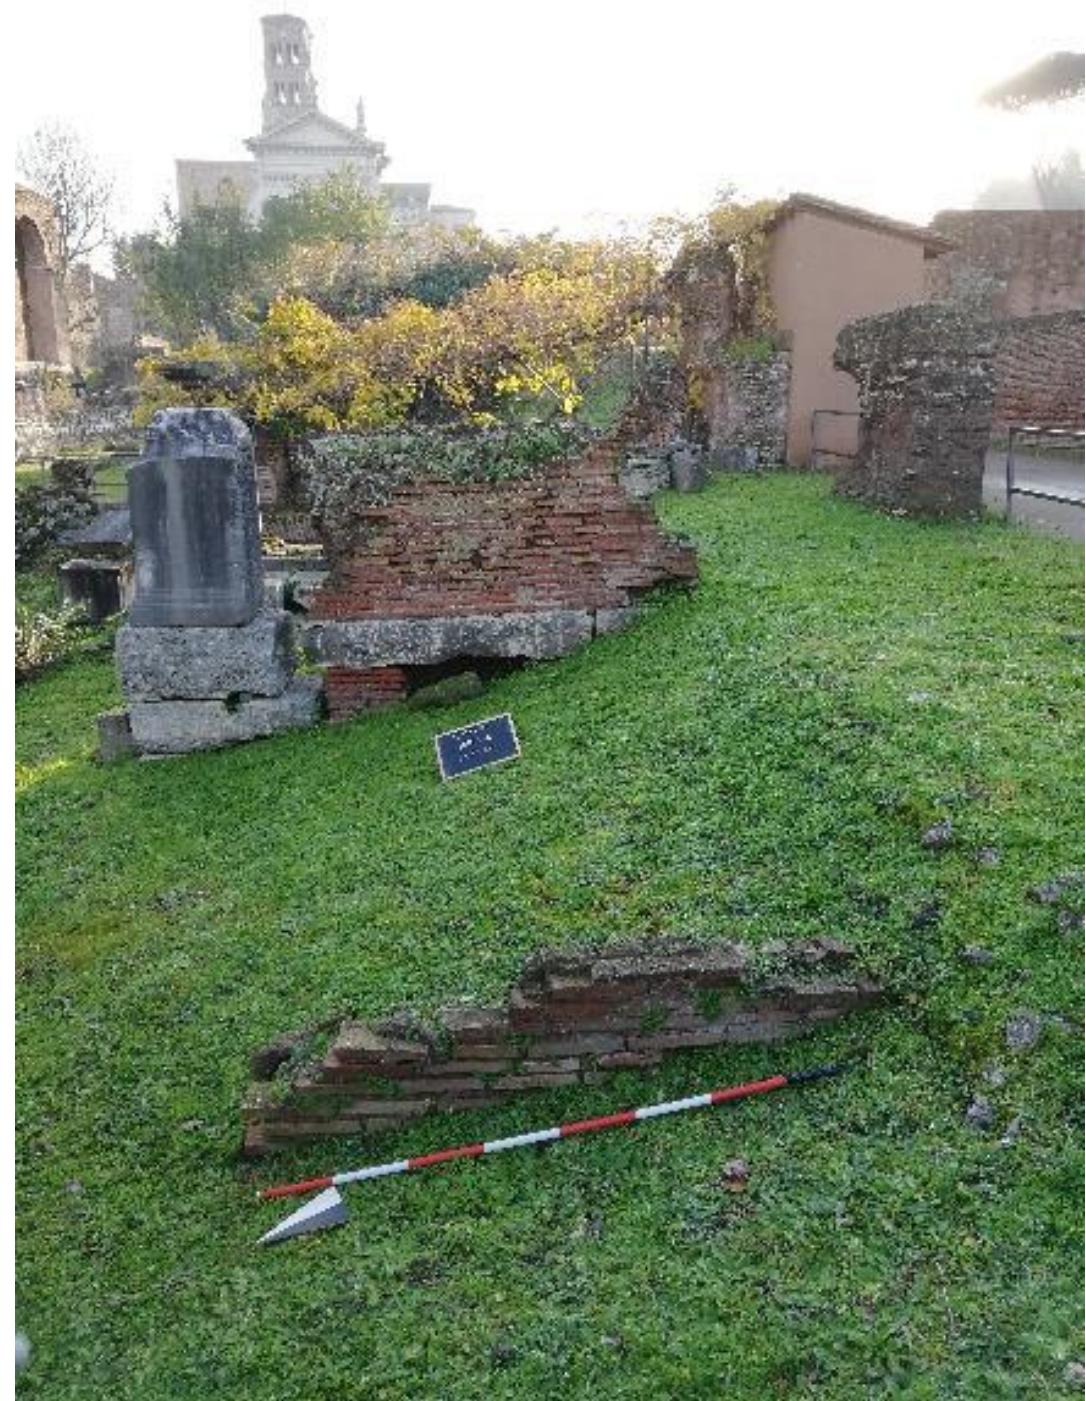
Nella Foto 18 in primo piano il muro in laterizio sul lato Est, in parte di restauro moderno, poggiante sulla crepidine (anch'essa in parte riposizionata).

Un ulteriore intervento di pulizia archeologica ha riguardato il muro in laterizi, orientato anch'esso nord-sud, conservato per un breve tratto nella parte affiorante, ma di larghezza originaria inferiore del precedente. Ci si è limitati ad una pulizia superficiale che consentisse il rilievo di quanto visibile ad oggi (Foto 19).

Foto 18 \_Area B, muro con orientamento nord-sud sul lato est, visto da est

Foto 19\_Area B, muro in laterizi

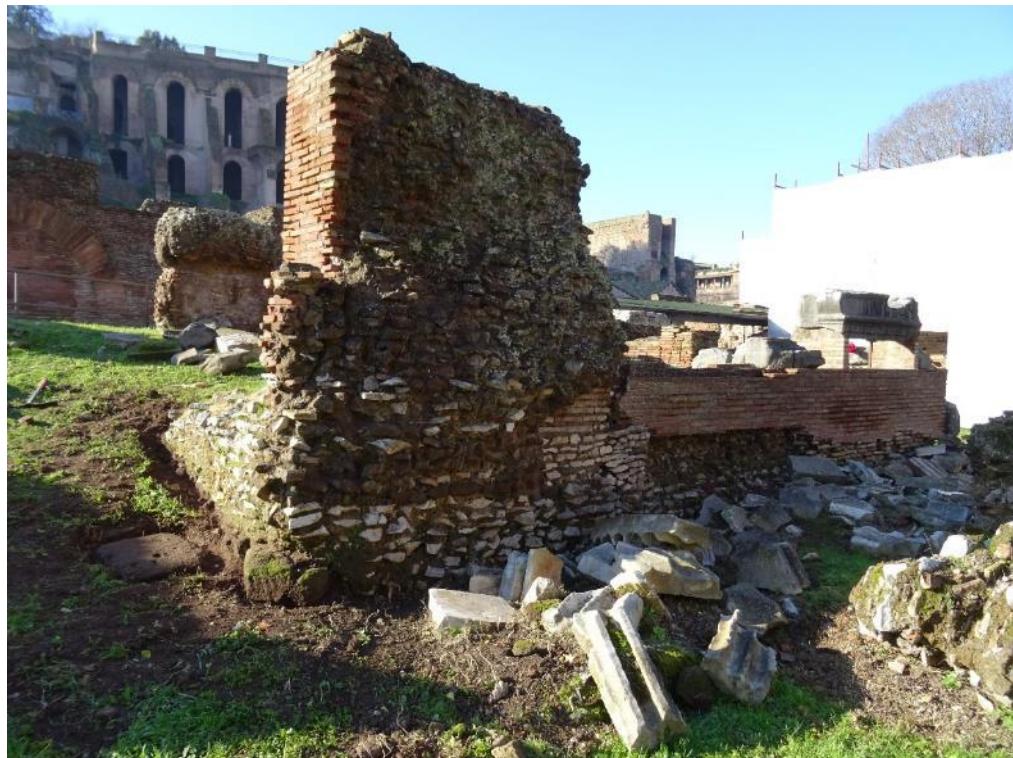
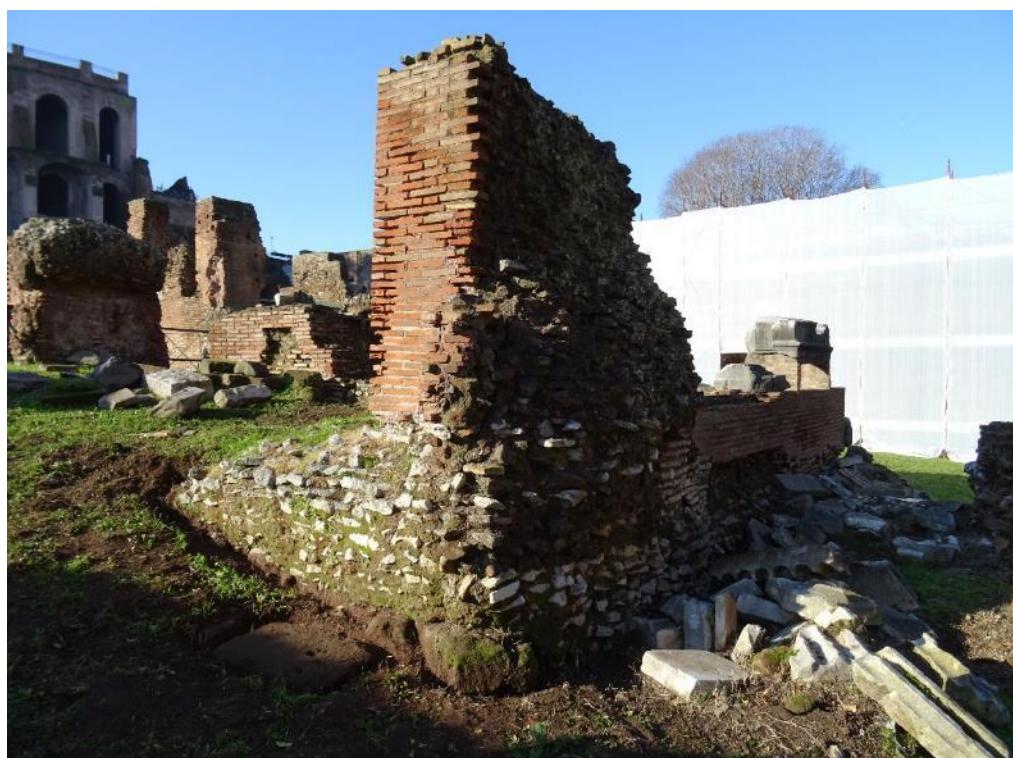
Foto 20\_Area C, muro nord e nuclei in cementizio

Foto 21\_Area C, muro nord e nuclei in cementizio, da nord-est

L' Area C, collocata ad ovest dell'Area B, è delimitata a sud dalla fondazione continua cd. neroniana, a nord da un muro con orientamento est-ovest in laterizi impostato sul nucleo in cementizio della crepidine poi ulteriormente rafforzato da un altro strato sempre in cementizio (Foto 20), e a ovest da un muro in laterizi, orientato nord-sud pertinente ad un altro degli ambienti (*tabernae* o ambienti a destinazione commerciale-cultuale) che occuparono l'ampiezza della Via Sacra post 64 d.C. All'avvio dei lavori, l'intero alzato del muro a nord era coperto di edera, dunque si è reso necessario innanzitutto un massiccio intervento preliminare di disinfezione ad opera delle restauratrici mediante utilizzo di acido pelargonico.

Una volta rimosse le piante infestanti, è stata effettuata la pulizia sia delle fondazioni che dell'alzato su tutto il fronte nord dell'area, (resa difficile dalla vicina presenza di materiali architettonici rinvenuti all'interno del vicino pozzo medievale scavato da Carandini-Carafa e poi reinterrato).
