**RELAZIONE TECNICA – OPERE PRELIMINARI DI PULIZIA ARCHEOLOGICA DELLE STRUTTURE  
EMERGENTI DEL «MUSEÉTO» DI GIACOMO BONI E DELL'AREA LIMITROFA, FINALIZZATE AL RILIEVO  
TOPOGRAFICO, ARCHITETTONICO E ARCHEOLOGICO**

Il «Museéto» di Giacomo Boni sulla Via Sacra (ex magazzino Bordoni) e area limitrofa

**Oggetto d'intervento:** Il Museéto di Giacomo Boni sulla Via Sacra (ex magazzino Bordoni) e area limitrofa. Restauro, adeguamento funzionale e manutenzione area limitrofa - Opere preliminari di disinfezione, messa in sicurezza e pulizia archeologica delle strutture emergenti finalizzate al rilievo topografico, architettonico e archeologico

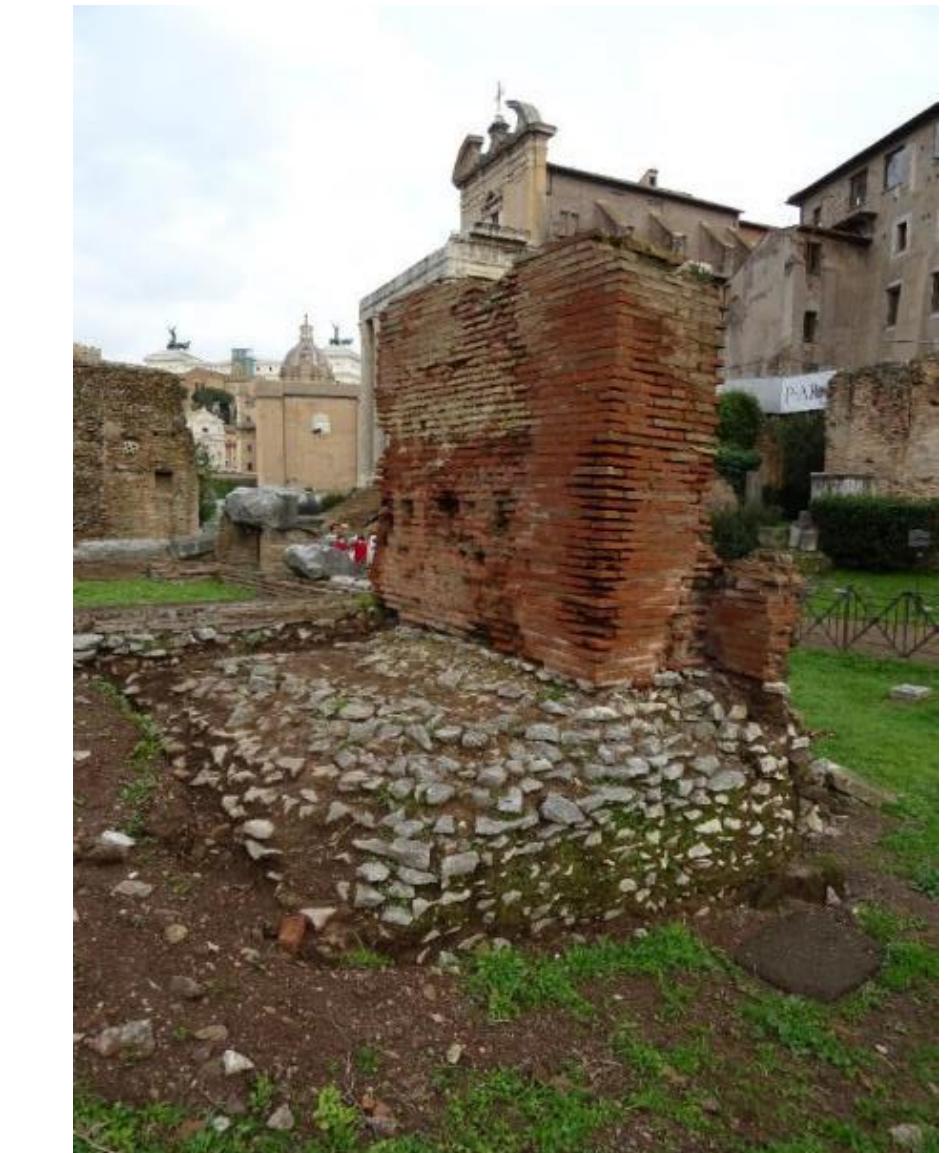
La faccia meridionale del muro è stata anch'essa oggetto di pulizia; analogamente la fondazione in cementizio è stata ripulita da erba e muschio e rimessa in luce per tutta la sua estensione, che era già nota dalla bibliografia (Foto 22-23). Sul lato ovest è stato messo in luce il limite del nucleo in cementizio, già visibile sul lato nord.

Foto 22\_Area C, muro nord e fondazione in cementizio. La freccia indica il filo del nucleo in cementizio.

Foto 23\_Area C, angolo sud-ovest della fondazione in cementizio.

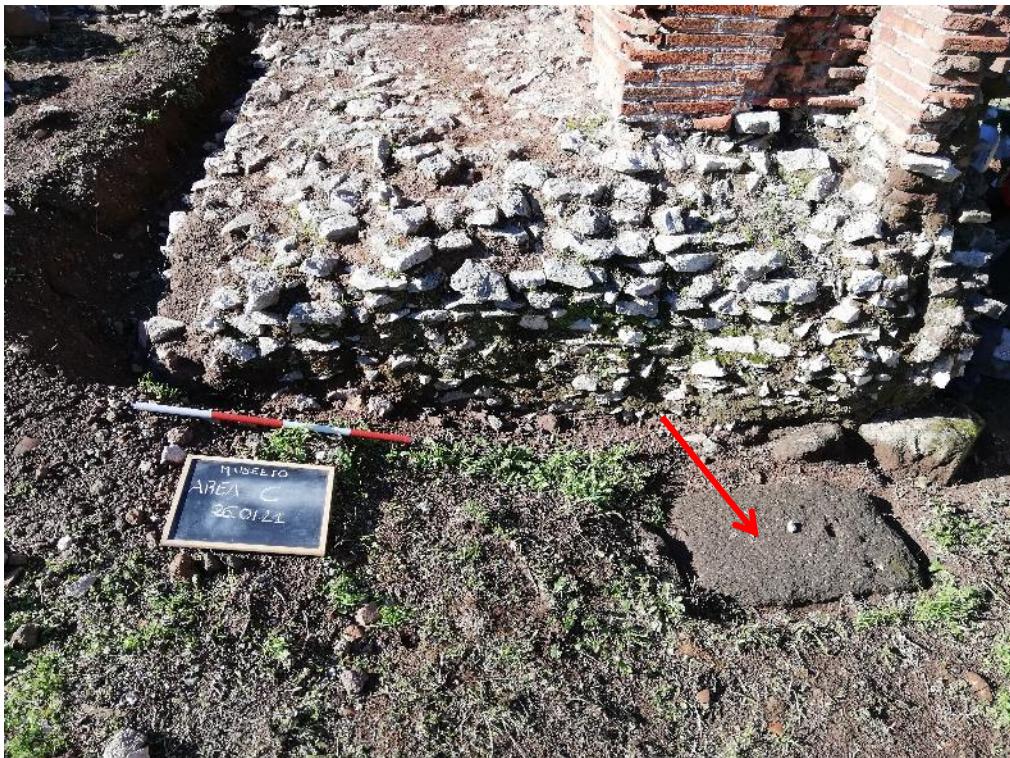
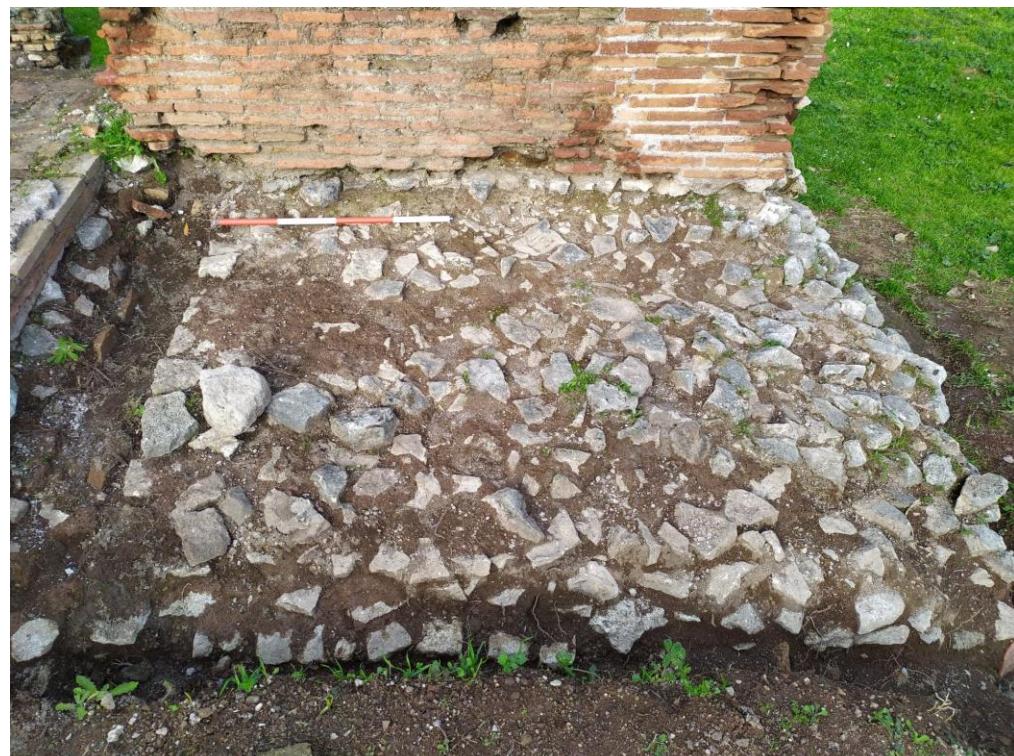
Foto 24\_Area C, fondazione in cementizio. La freccia indica un blocco in tufo relativo ad una struttura con diverso orientamento, già nota dalla bibliografia.

Foto 25\_Area C, dettaglio della fondazione in cementizio

Altre immagini di dettaglio che mostrano la pulizia archeologica delle fondazioni messe in evidenza nell'Area C (Foto 24-25).

Come si può osservare nella Foto 24, lungo il limite Est della fondazione è stato rimesso in luce un blocco in tufo relativo ad una struttura più antica, già nota nella bibliografia relativa all'area. La struttura prosegue sottoterra seguendo il medesimo orientamento del blocco rinvenuto. Il blocco è stato lasciato a vista per permettere un più facile aggancio e controllo del nuovo rilievo con quelli prodotti in occasione delle campagne di scavo effettuate nell'area negli anni passati.

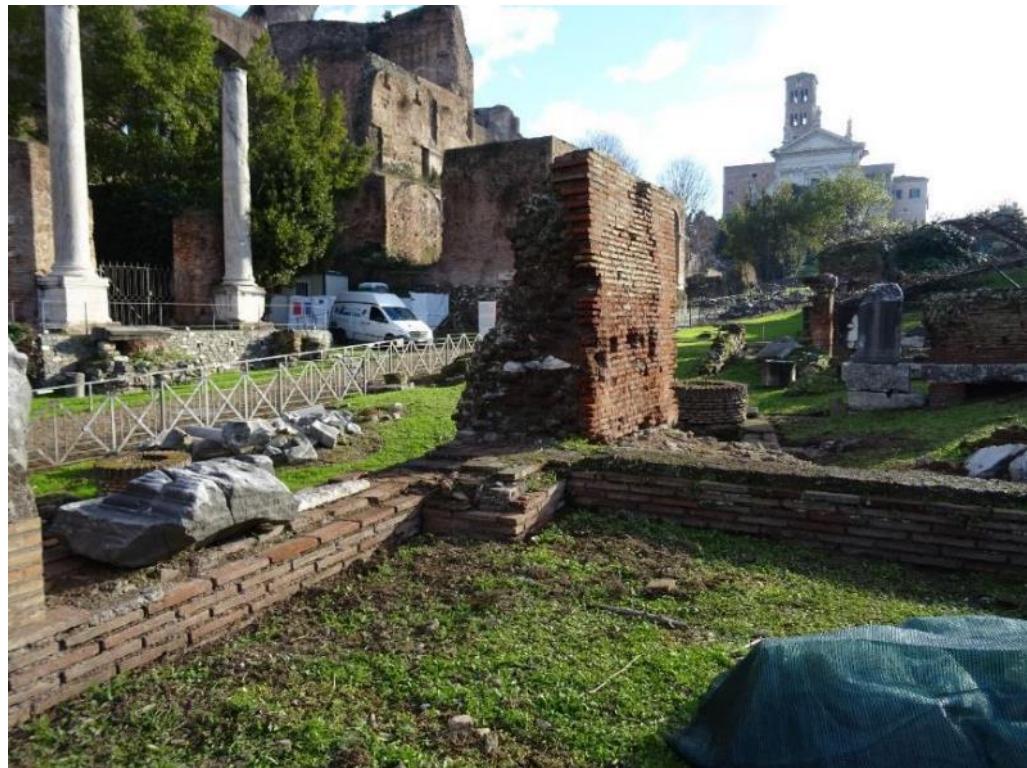
Foto 26\_Area P, veduta d'insieme da sud ovest

Foto 27\_Area P, muro perimetrale sud. La linea indica l'andamento della fondazione neroniana.

Immediatamente a Est dell'Area C è l'Area P (foto 61). Anche in questo caso, in seguito all'intervento di disinfezione e messa in sicurezza/consolidamento di ciò che restava degli alzati in laterizio, si è proceduto alla pulizia archeologica, seguendo i limiti del perimetro dei muri (Foto 26).

È stata inoltre messa in luce, in corrispondenza del lato meridionale dell'ambiente ed al di sotto del muro perimetrale sud dello stesso, la prosecuzione della fondazione cd. neroniana (Foto 27, frecce rosse).

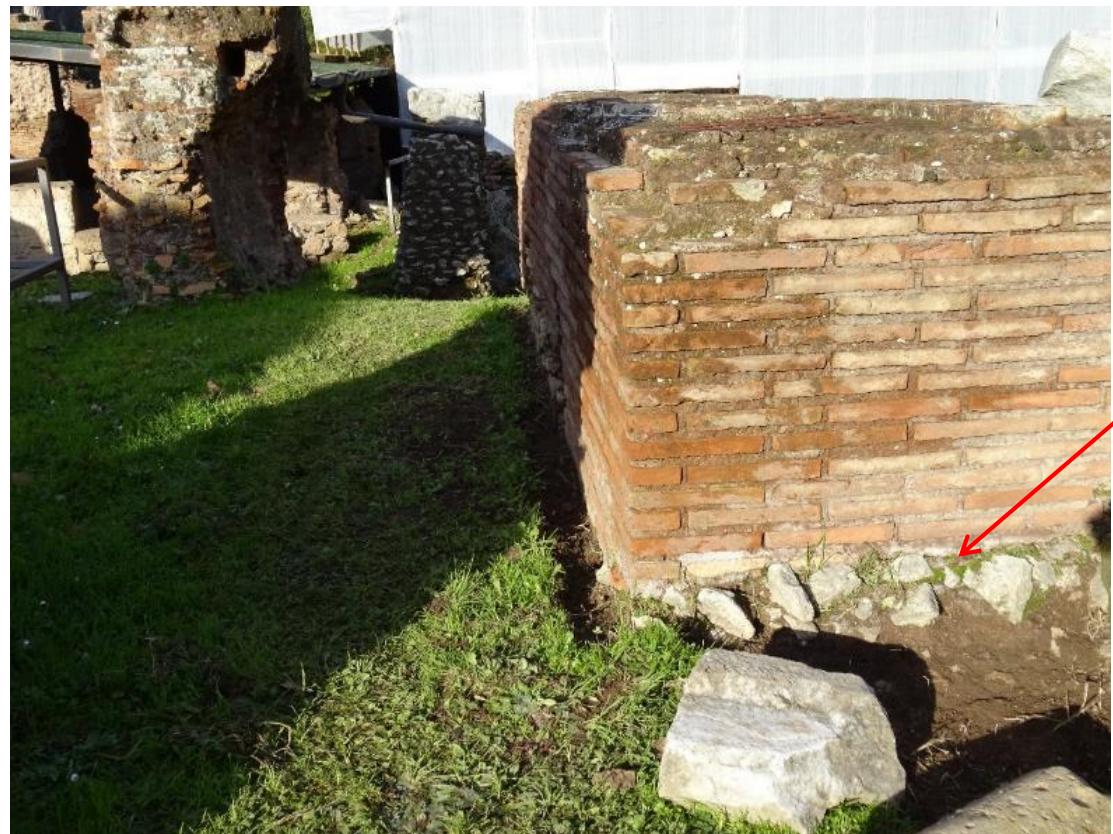
Foto 28\_Area P, angolo sud –ovest dell'ambiente visto da sud. La freccia indica la fondazione neroniana

Foto della facciata meridionale del muro di limite sud dell'Area P: la pulizia è stata effettuata anche su questo versante, mettendo in luce la prosecuzione della fondazione cd. neroniana su cui il muro in laterizi poggia direttamente (foto 28, freccia rossa).

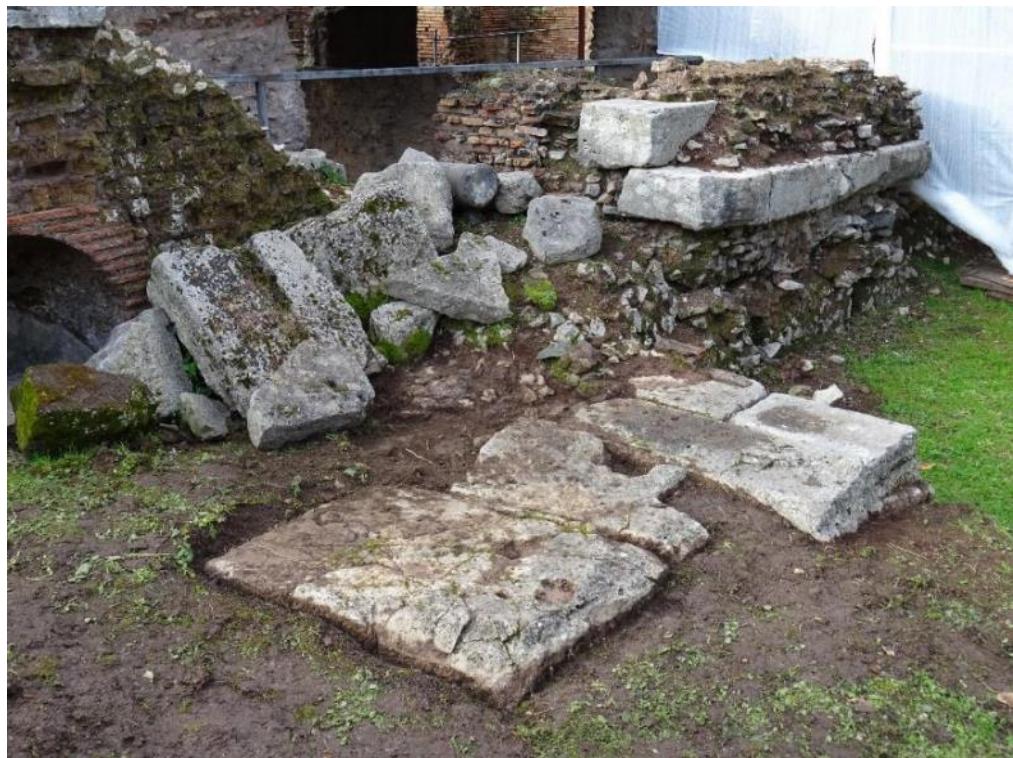
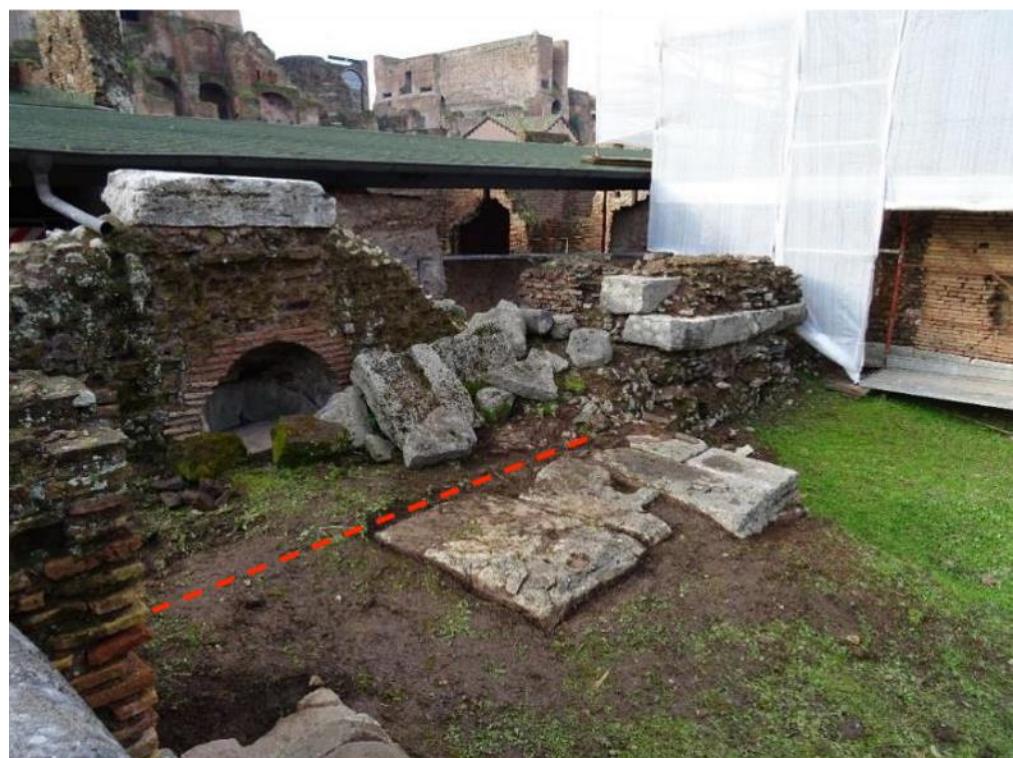
Foto 29\_Area O, da nord-est

Foto 30\_Area O, da nord-est. Il tratteggio indica la prosecuzione ipotetica della cd. fondazione neroniana, verificata solo in alcuni punti

Immediatamente a Est del «Museéto» Boni si apre l'Area O. In quest'area la pulizia archeologica ha messo in evidenza un tratto di pavimentazione in blocchi di travertino, in fase con un altro ambiente della serie di quelli lungo la Via Sacra (Foto 29). È stata inoltre verificata, la prosecuzione della cd. fondazione neroniana, che in questo punto sembrerebbe particolarmente compromessa e dunque non è stata rimessa del tutto in luce, limitandosi a sondaggi puntuali (Foto 30).

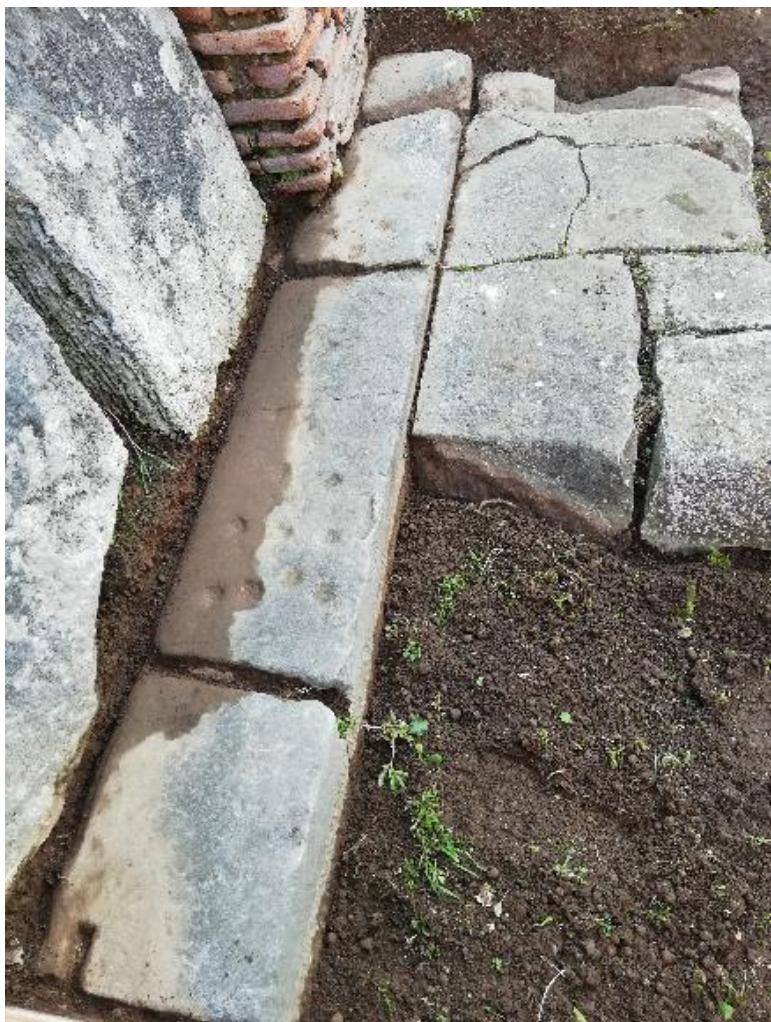
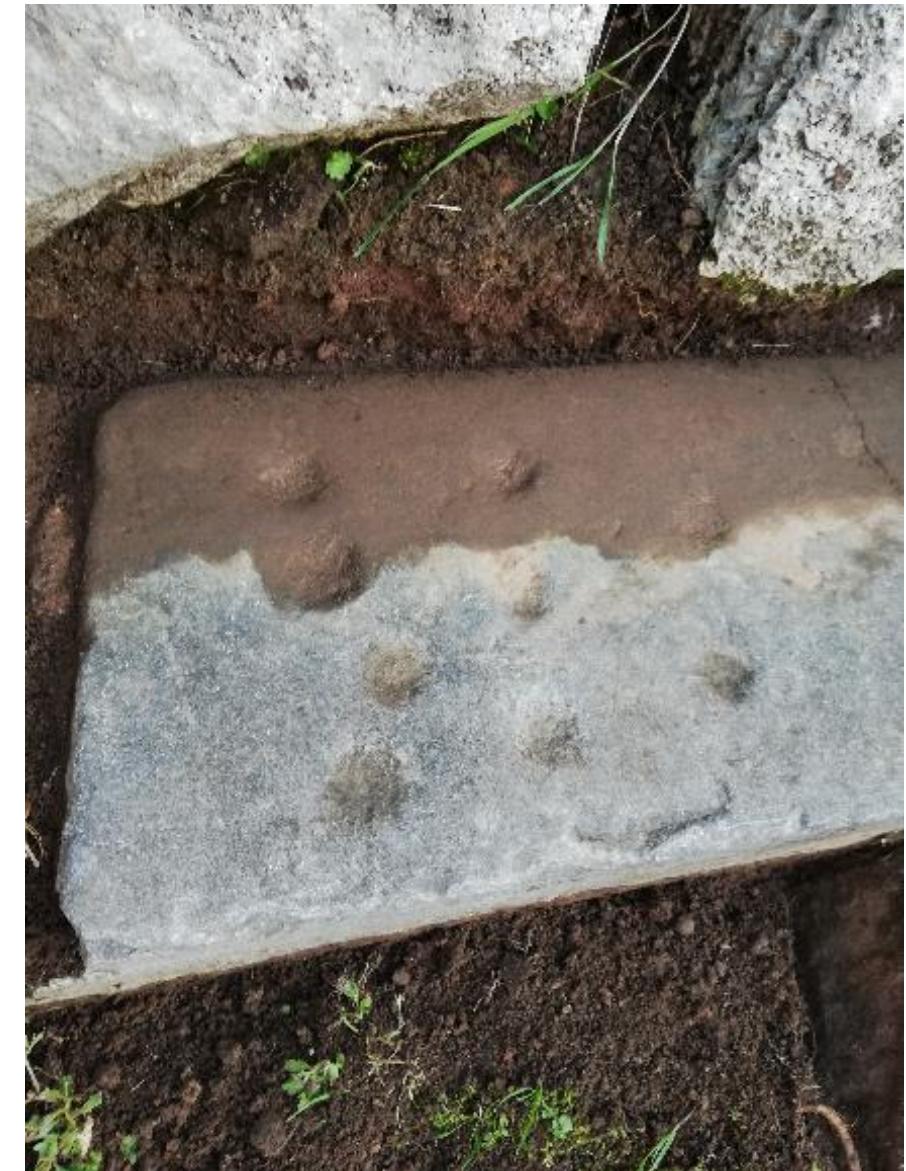
Sempre all'interno dell'Area O, al suo limite orientale e in corrispondenza della soglia dell'ambiente nell'area P, in una serie di cavità tondeggianti è riconoscibile una *tabula lusoria* (Foto 31-32), riportata alla luce e ripulita.

Foto 31\_Strutture al limite est dell'area O

Foto 32 \_Limite Est dell'area O, *tabula lusoria*

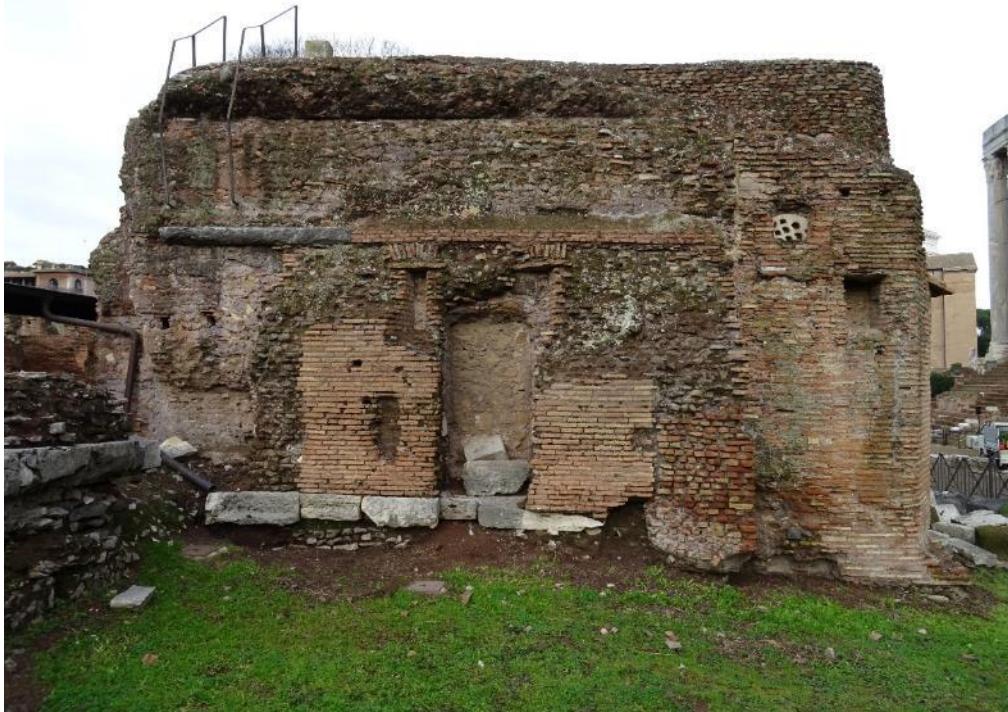
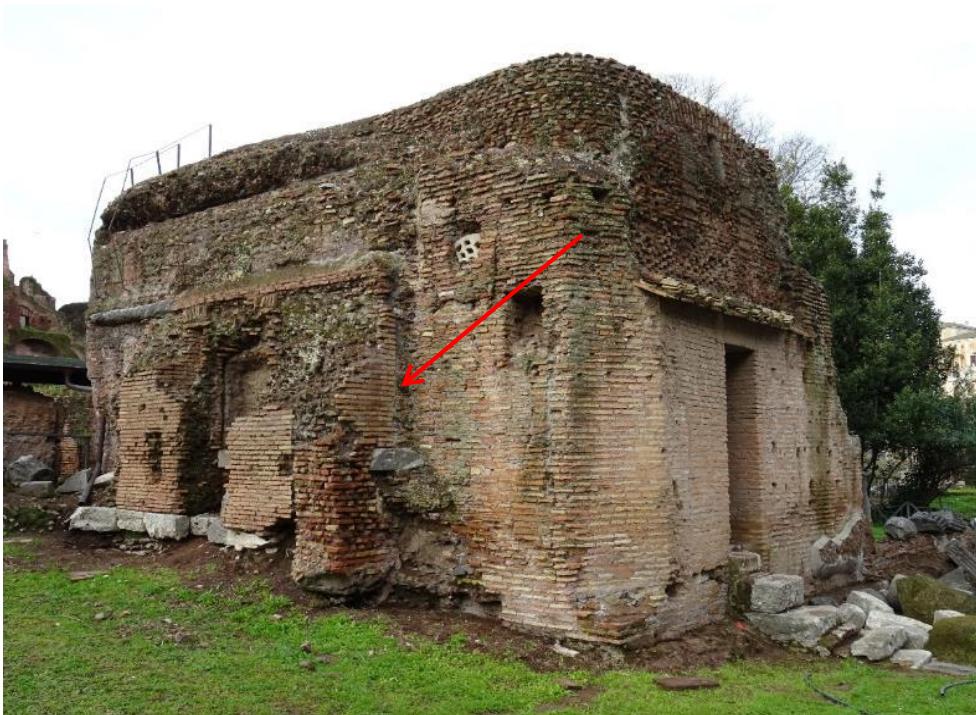
Foto 33\_Area F, facciata est del « Museéto »

L'Area F corrisponde all'area delimitata dalla facciata esterna del muro orientale del «Museéto» (Foto 33).

La pulizia archeologica, effettuata dopo i lavori di disinfezione e messa in sicurezza della struttura, ha permesso di rimetterne in luce tutta la sua estensione, delineandone i limiti ed evidenziando l'altro muro preesistente, sempre in laterizio, al quale il «Museéto» si appoggia (Foto 34, freccia rossa).

Foto 34\_Area F, da nord-est. La freccia indica il muro preesistente.

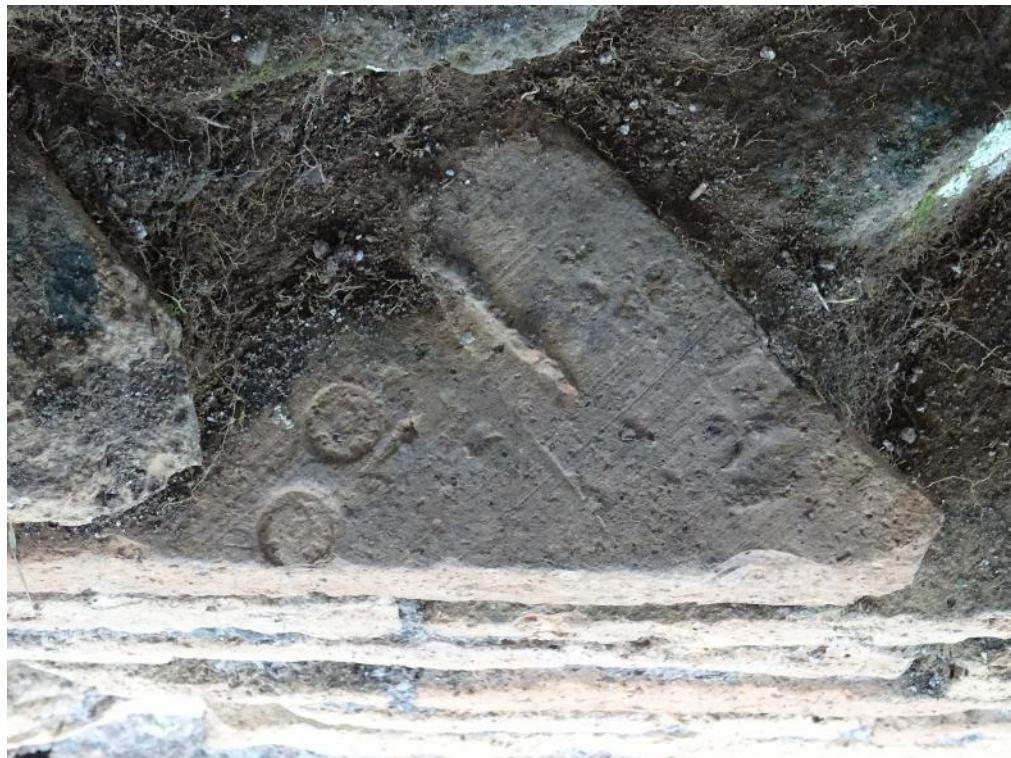
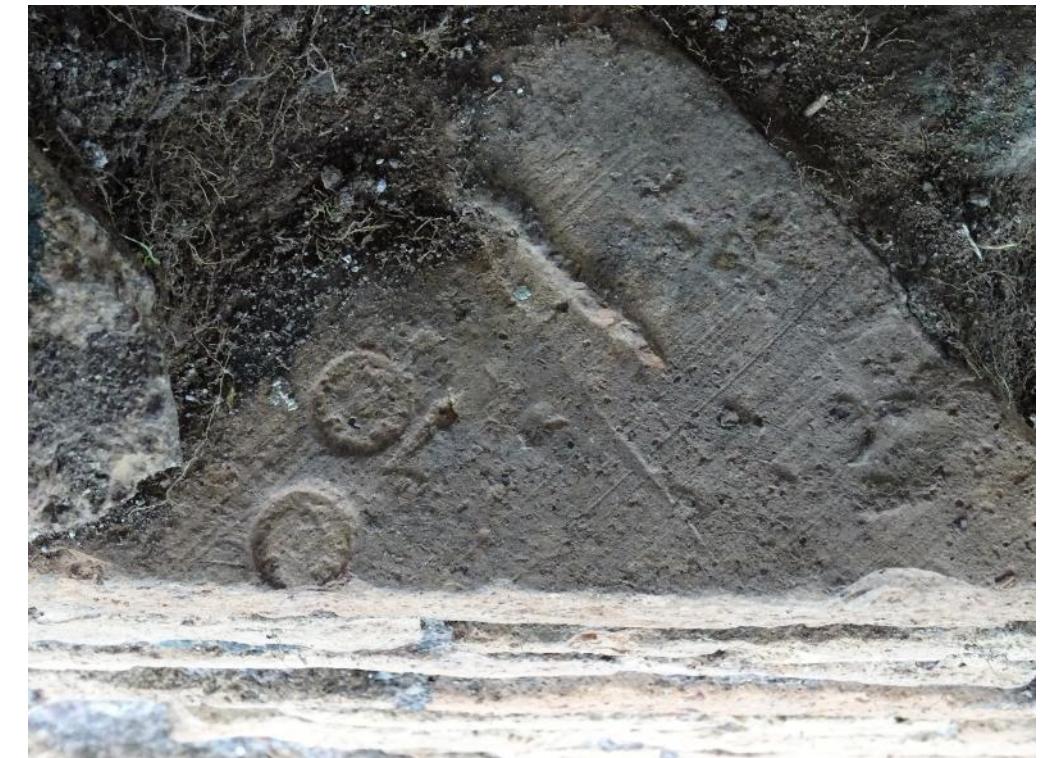
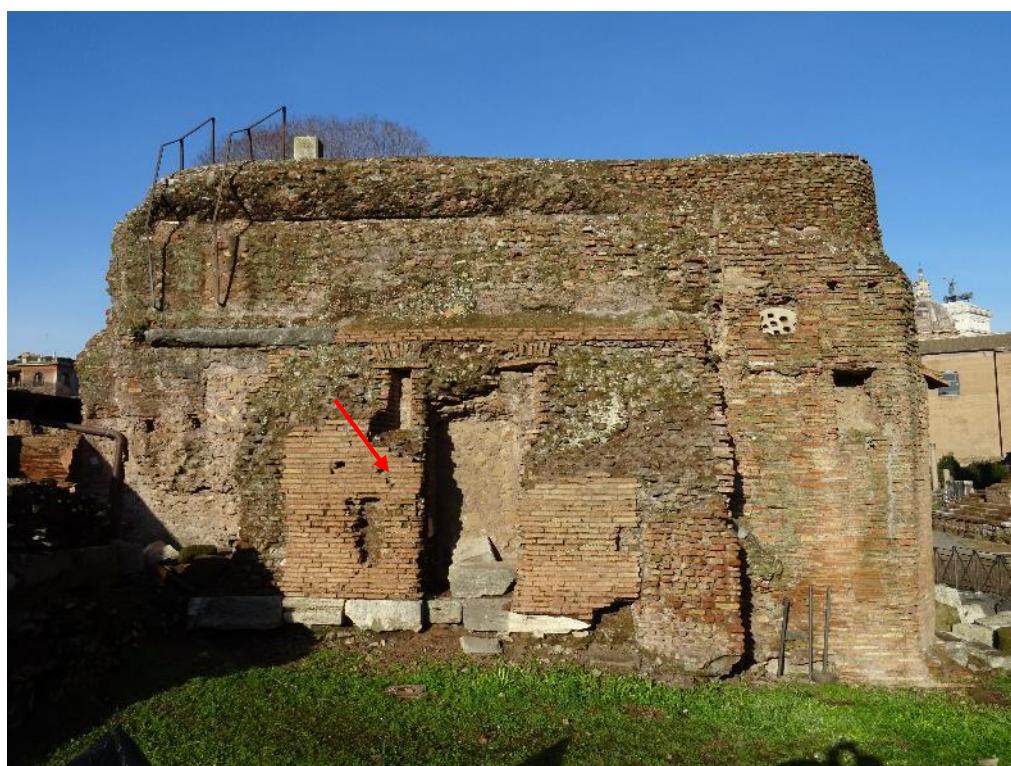
Foto 38\_Area F, facciata orientale del muro preesistente al « Museéto ». Bolli anepigrafi.

Foto 40\_Area F, facciata orientale del muro preesistente al « Museéto ». Bolli anepigrafi.

Foto 39\_Area F, localizzazione dei bolli anepigrafi.

Sulla parete Est del «Museéto», nel punto indicato dalla freccia nella Foto 39, sono stati rinvenuti dei bolli anepigrafi su laterizio, caratterizzati da due tondini di 1 cm di diametro (Foto 38 e 40). Il tipo di bollo rimanda ad epoca severiana.

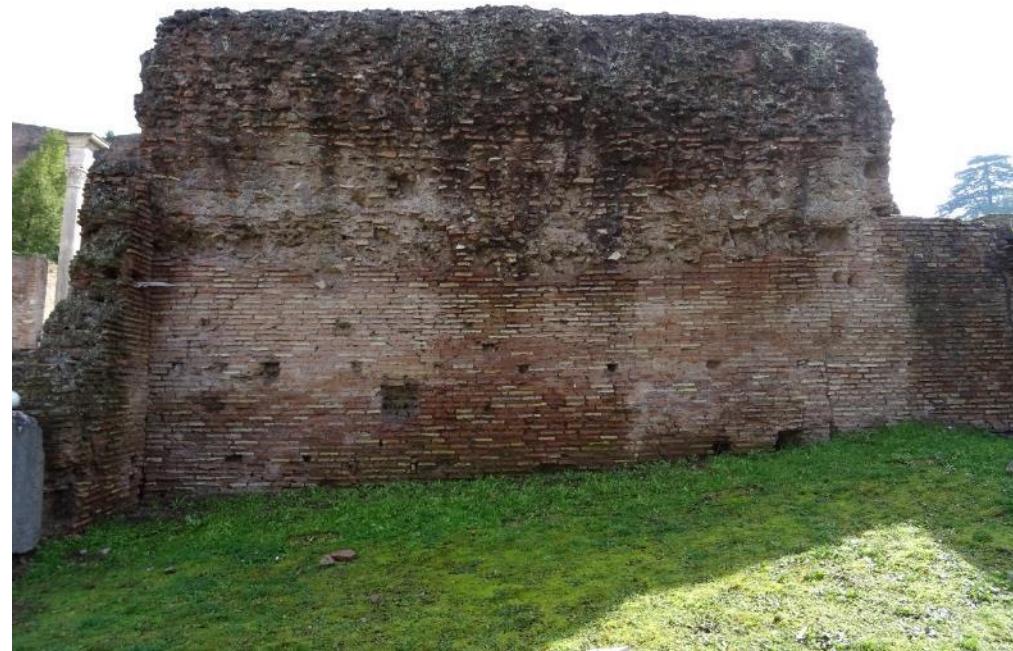
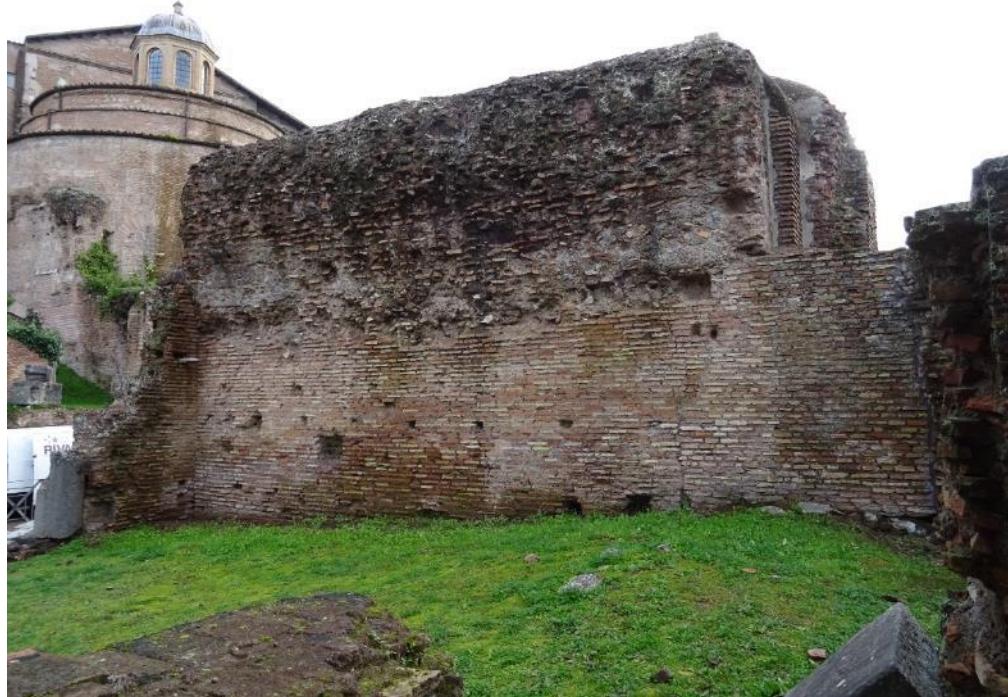
Foto 41\_Area G, muro ovest del «Museéto»

Foto 42\_Area G, muro ovest del «Museéto»

L'area G corrisponde al muro perimetrale Ovest del «Museéto» (Foto 41-42).

Anche in questo caso, a seguito della messa in sicurezza della struttura, si è provveduto alla pulizia archeologica a terra lungo il profilo della struttura.

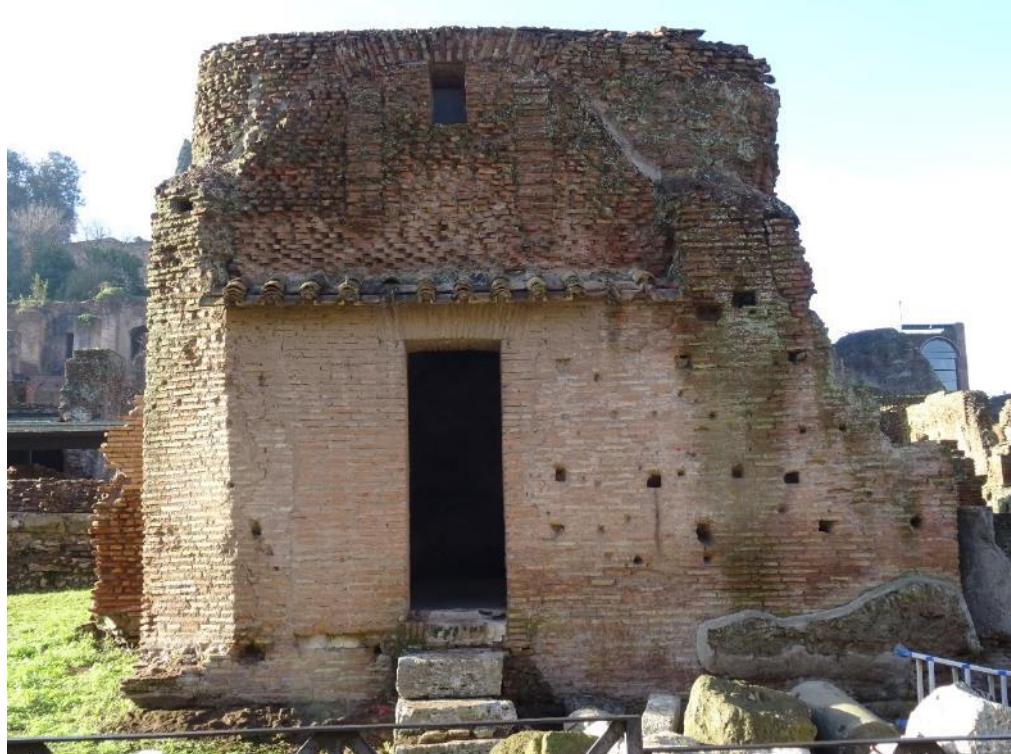
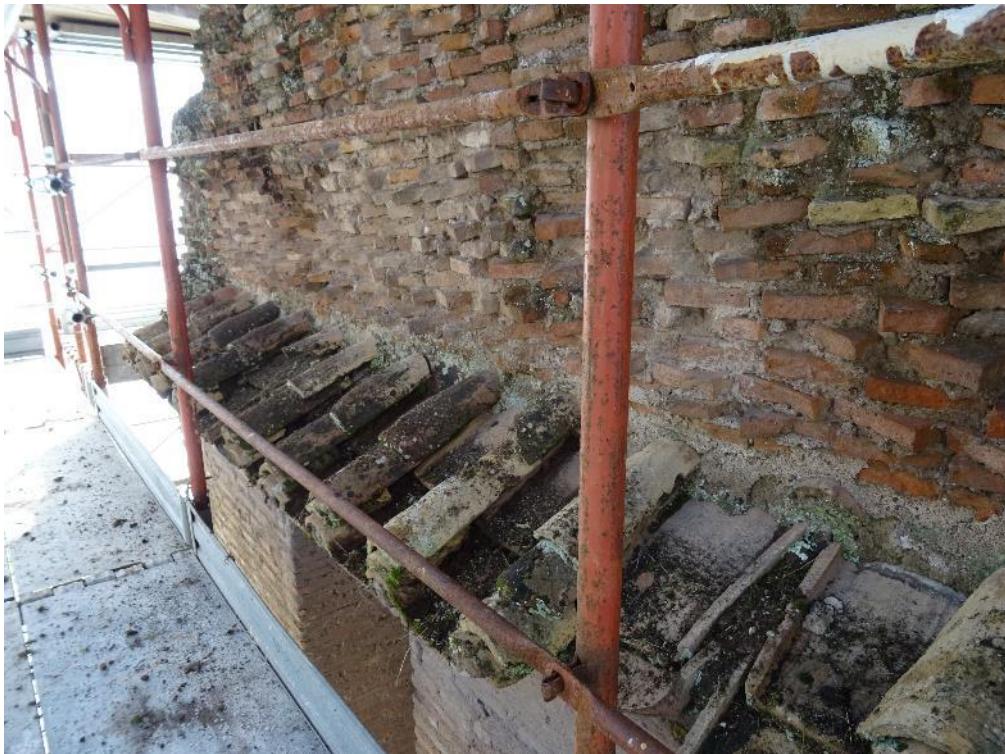
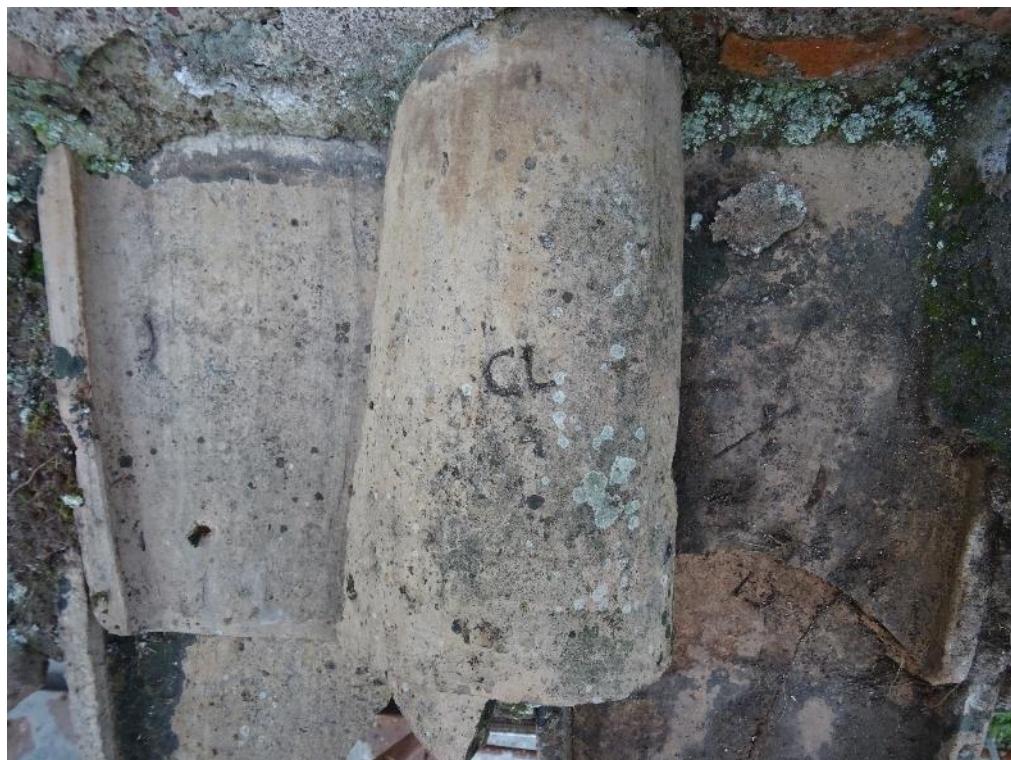
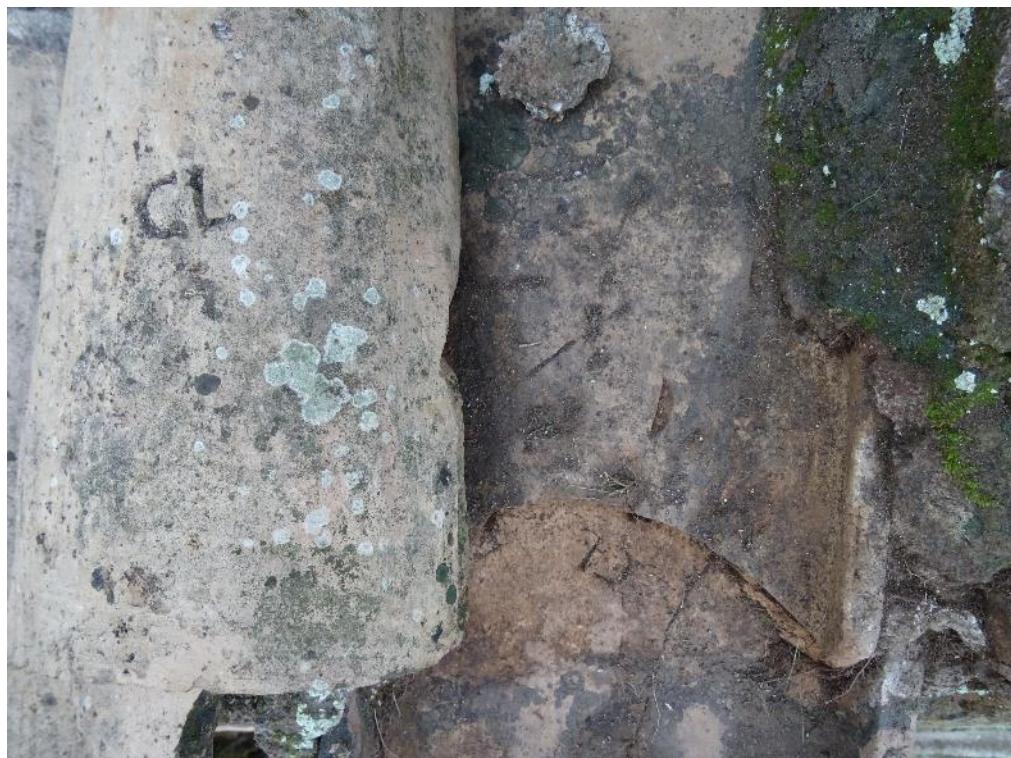
Foto 43\_Area H, fronte del «Museéto»

Foto 44\_Area H, coppi sopra la porta di ingresso al «Museéto»

L'Area H, che corrisponde alla fronte del «Museéto» (Foto 43), è stata oggetto di un cospicuo intervento da parte delle restauratrici, che hanno rimosso i muschi e la vegetazione, e successivamente, di pulizia archeologica per evidenziare i limiti della struttura e permettere la leggibilità dell'alzato in vista del rilievo. La pulizia ha interessato anche i coppi al di sopra dell'ingresso (Foto 44), fra i quali ne sono stati rinvenuti alcuni siglati.

Foto 45\_Area H, coppo siglato

Foto 46\_Area H, coppo siglato

Sul fronte del «Museéto», nella copertura appena sopra l'entrata, i coppi relativi al restauro di inizi XX secolo dopo la pulitura hanno rivelato lettere incise, tra cui segnaliamo le lettere «CL» rappresentate nelle Foto 45 e 46.

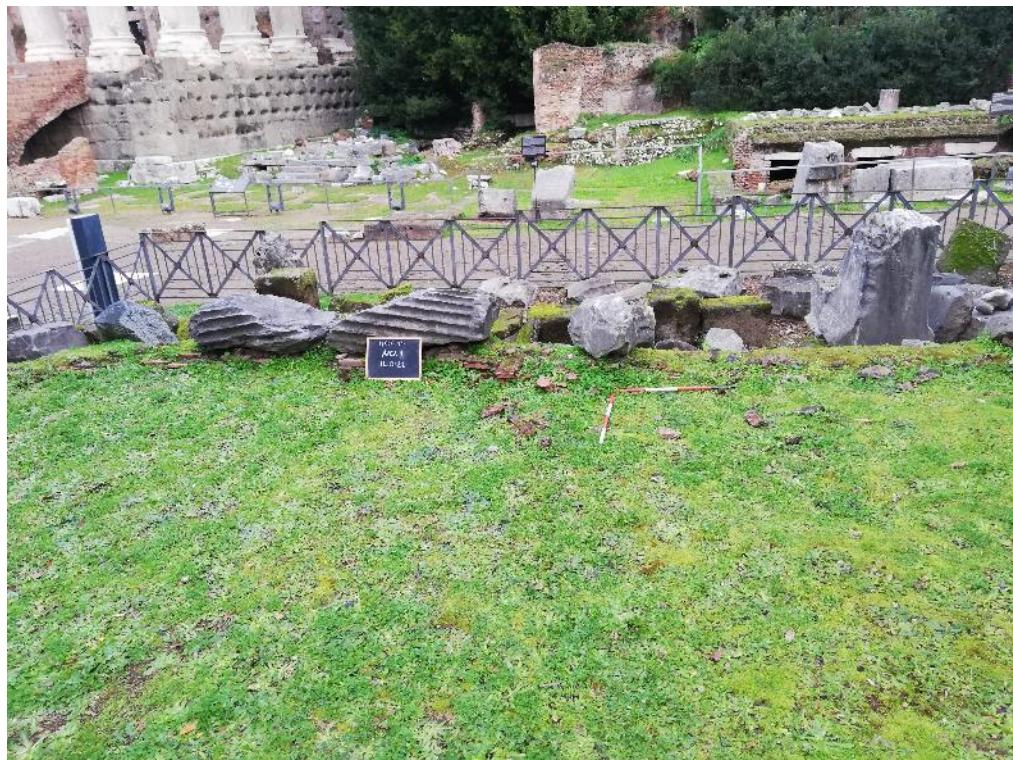
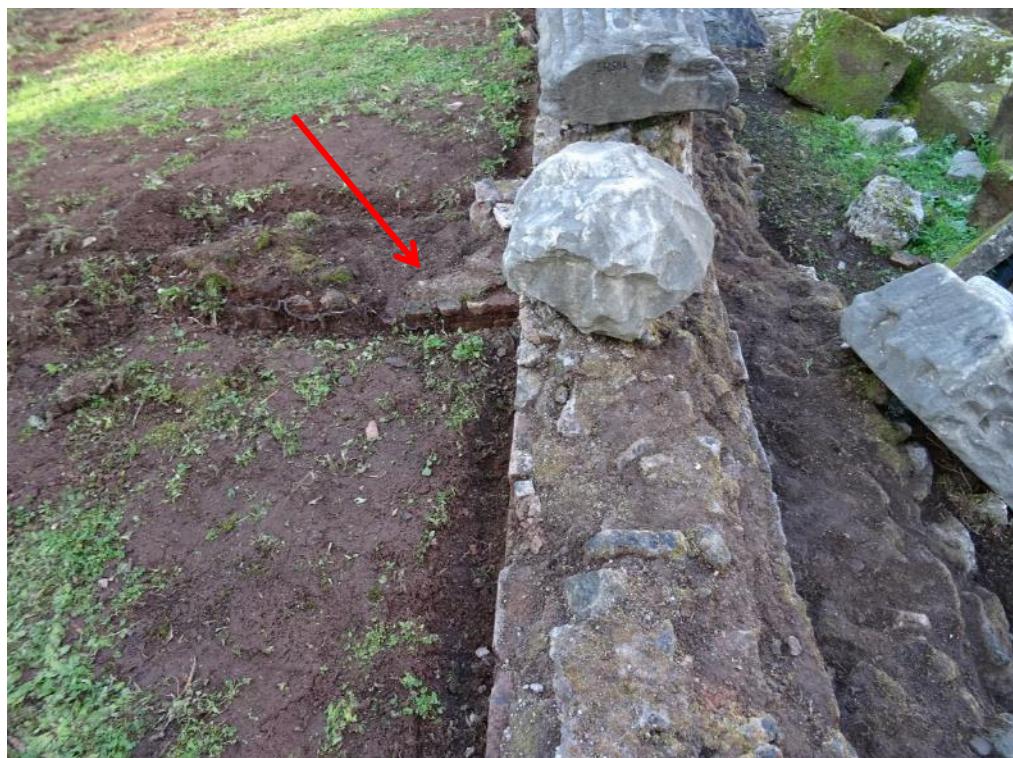
Foto 47\_Area I, il muro settentrionale prima dell'intervento. La palina è posizionata in corrispondenza del setto nord-sud mediano

Foto 48\_Area I, il muro mediano nord-sud

L'area di indagine Area I (Foto 47) è immediatamente ad Ovest del «Museéto» ed è delimitata a nord da un muro con orientamento est-ovest, che si attesta sullo stesso allineamento della fronte del «Museéto», e da due setti murari ad esso perpendicolari: quello più ad ovest corrisponde al limite occidentale dell'area di intervento. I muri perimetrali dell'area sono stati oggetto di rimozione dei muschi superficiali da parte delle restauratrici, ed in seguito di pulizia archeologica che ne ha evidenziato i limiti. Il muro mediano nord-Sud (Foto 48) già rilevato durante le precedenti campagne di scavo ed un altro setto murario est-ovest, anch'esso indicato in bibliografia, sono stati individuati grazie ad sondaggio puntuale e successivamente reinterrati per motivi conservativi. Le strutture sono pertinenti ad un *balneum* tardoantico.

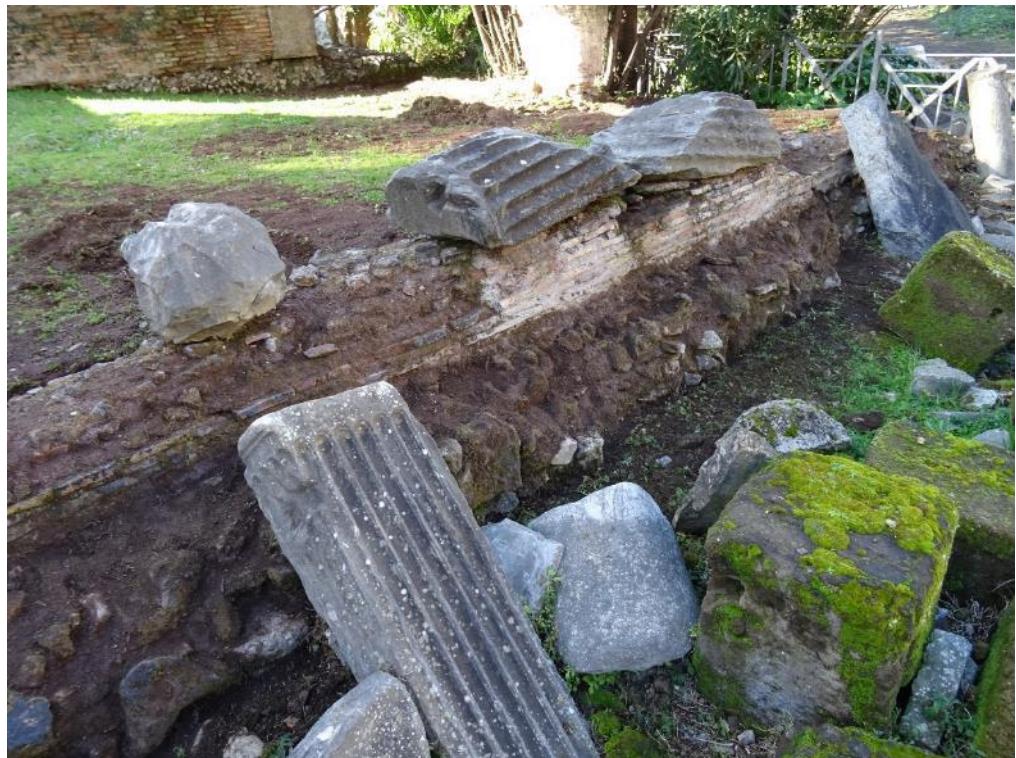
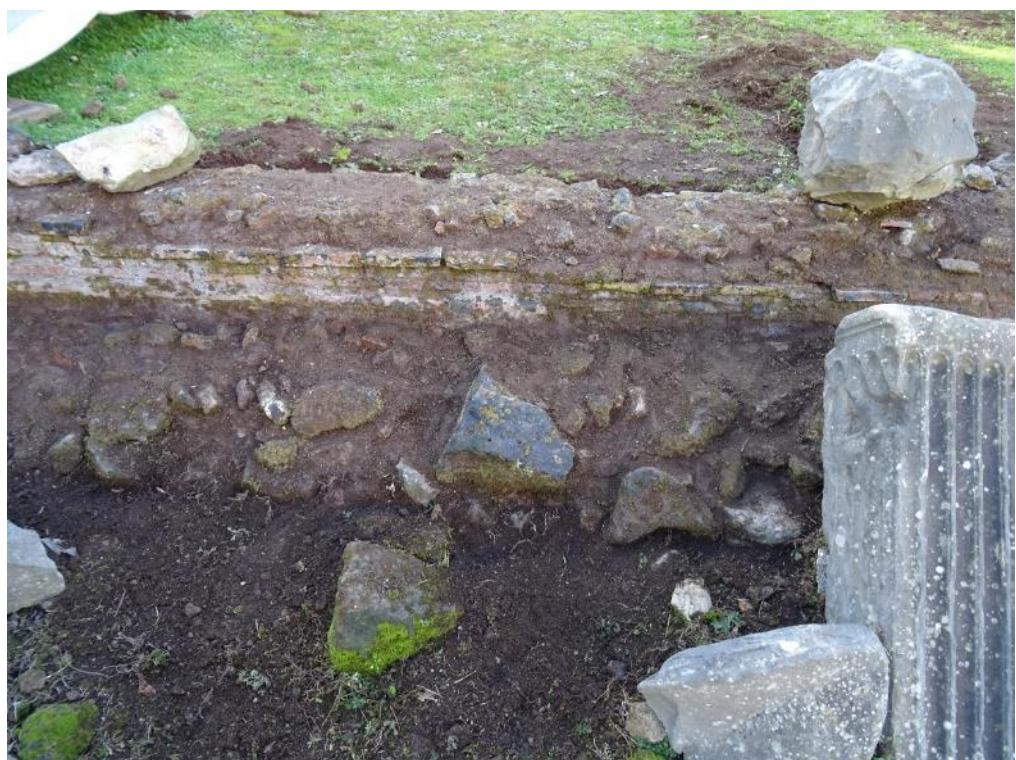
Foto 49\_Area L, fronte nord del muro est-ovest

Foto 50\_Area L, dettaglio della pulizia del fronte esterno del muro est-ovest

L'Area L (Foto 49) corrisponde alla parte esterna dei muri dell'area I. Anche qui si è proceduto a effettuare disinfezione, consolidamento e pulizia archeologica superficiale, volta a individuare e mettere in luce le estremità della fondazione dei muri stessi (Foto 50).
