**RELAZIONE TECNICA – OPERE PRELIMINARI DI PULIZIA ARCHEOLOGICA DELLE STRUTTURE  
EMERGENTI DEL «MUSEÉTO» DI GIACOMO BONI E DELL'AREA LIMITROFA, FINALIZZATE AL RILIEVO  
TOPOGRAFICO, ARCHITETTONICO E ARCHEOLOGICO**

Il «Museéto» di Giacomo Boni sulla Via Sacra (ex magazzino Bordoni) e area limitrofa

**Oggetto d'intervento:** Il Museéto di Giacomo Boni sulla Via Sacra (ex magazzino Bordoni) e area limitrofa. Restauro, adeguamento funzionale e manutenzione area limitrofa - Opere preliminari di disinfezione, messa in sicurezza e pulizia archeologica delle strutture emergenti finalizzate al rilievo topografico, architettonico e archeologico

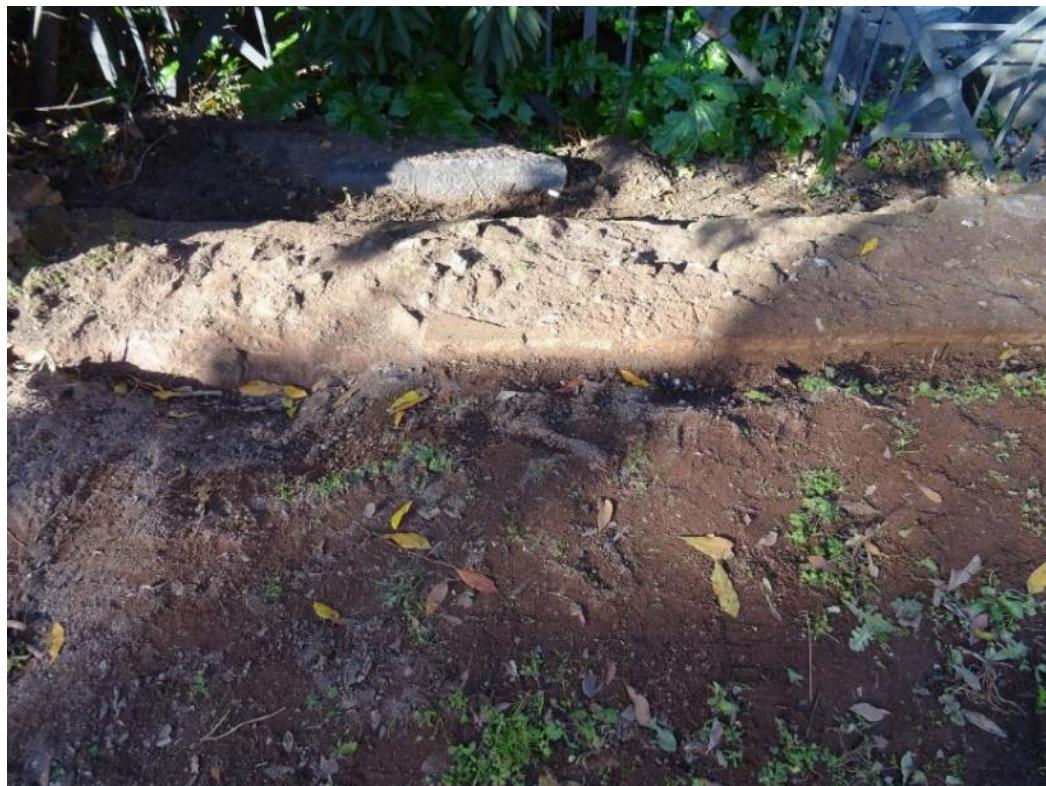
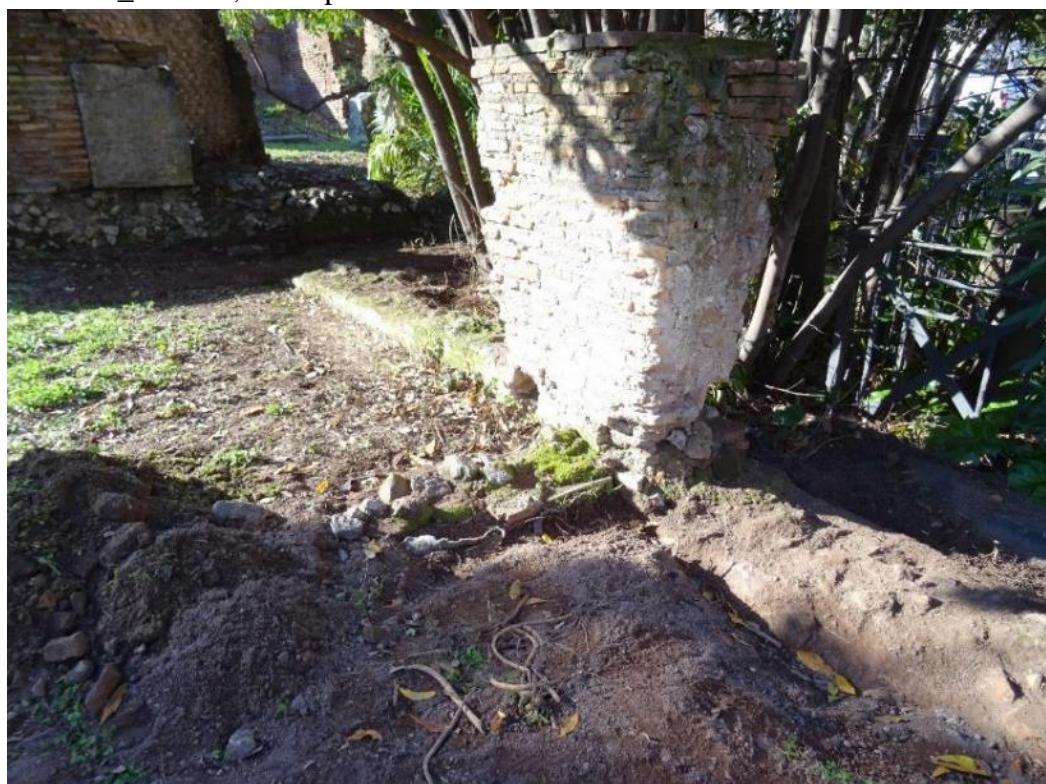
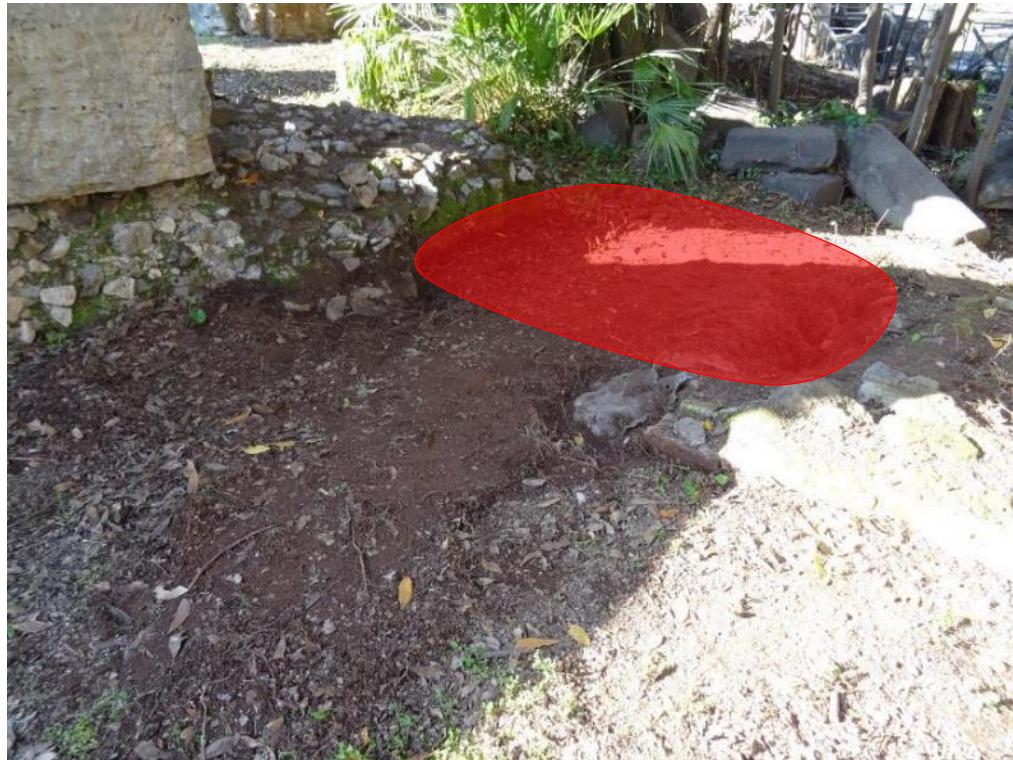
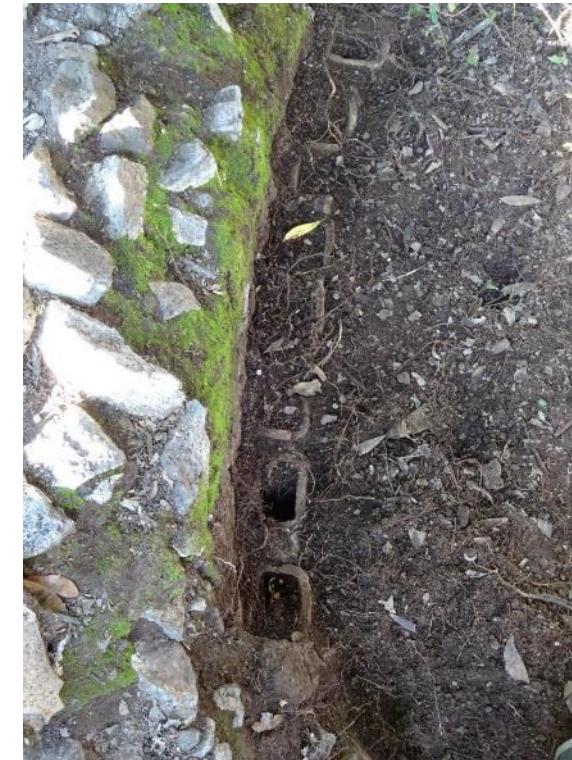
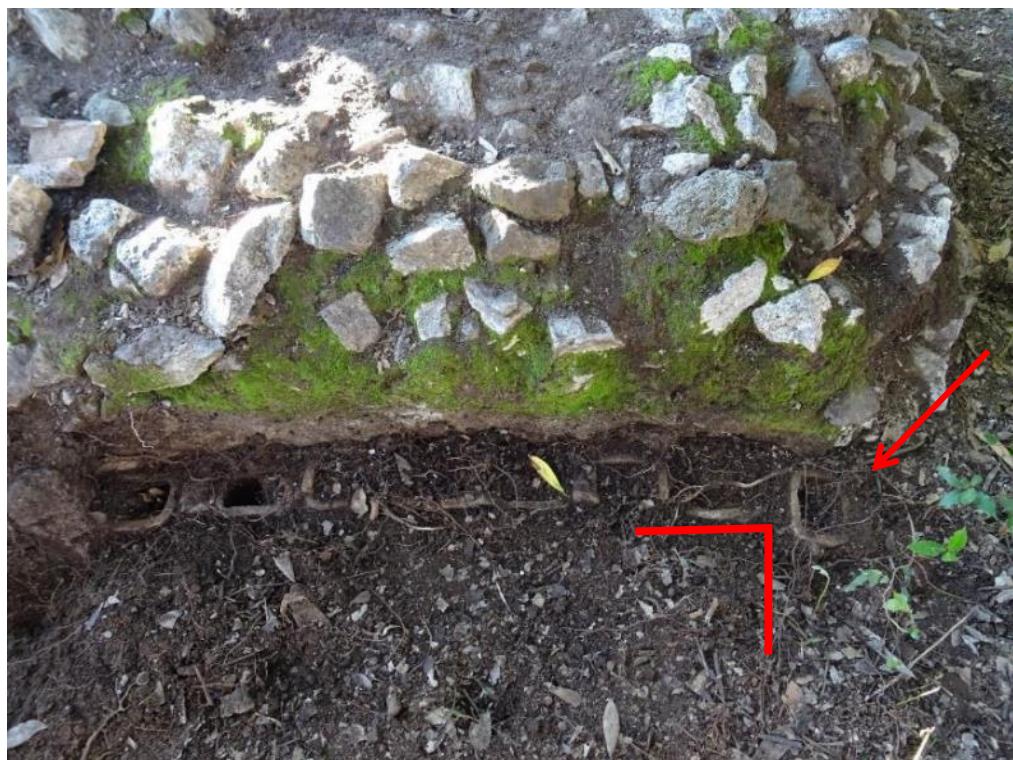
Foto 51\_Area M, muro perimetrale

Foto 52\_Area M, da nord-est

L'Area M (Foto 50) si estende a sud dell'Area I. È stato qui operato un ulteriore intervento di pulizia archeologica per individuare la prosecuzione ad ovest del muro nord-sud dell'Area I: il muro, già noto dai rilievi effettuati in occasione dei precedenti scavi, è stato individuato grazie ad sondaggio puntuale e successivamente reinterrato per motivi conservativi (Foto 52). A sud-ovest è stata rimessa in luce, documentata e successivamente rinterrata per motivi conservativi, una vaschetta le cui pareti erano coperte da *tubuli* in terracotta.

Foto 53\_Area M, ingombro approssimativo della vaschetta

Foto 55\_Area M, lato sud della vaschetta; dettaglio dei *tubuli*, da est

Foto 54\_Area M, vaschetta, lato sud. *Tubuli*. La freccia indica l'unico tubulo individuato pertinente al lato ovest della vaschetta

Foto di dettaglio della vaschetta ad ovest del muro perimetrale ovest dell'Area I: sono visibili i *tubuli* di terracotta funzionali al passaggio di aria calda.

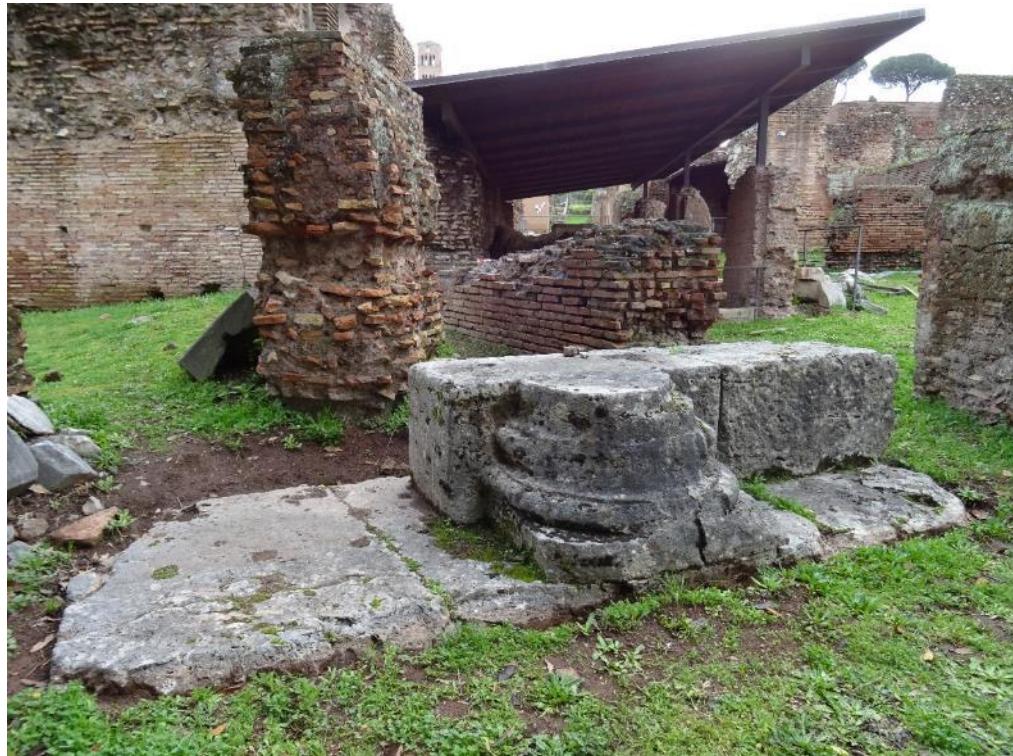
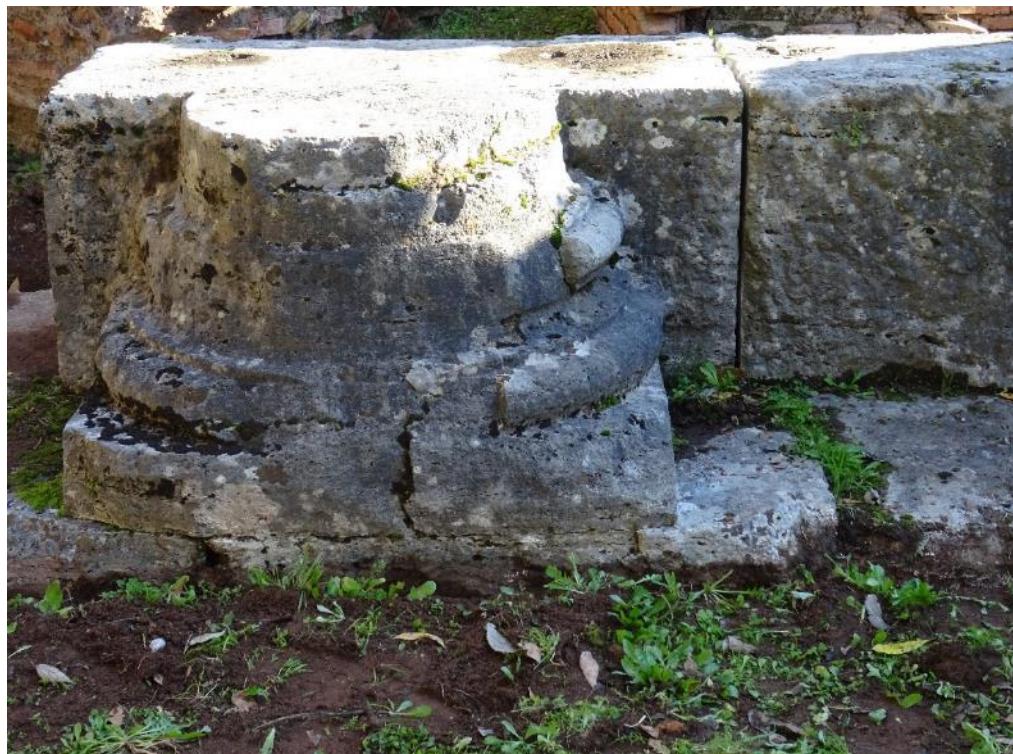
Foto 56\_Area N, da nord-ovest

Foto 57\_Area N, dettaglio da ovest

A sud dell'Area M si apre l'Area N (Foto 56); anche per questo spazio il *modus operandi* ha previsto un iniziale intervento delle restauratrici seguito dalla pulizia archeologica, che ha messo in luce il perimetro delle strutture architettoniche ivi presenti (Foto 57): si tratta di resti dell'edificio con prospetto a semicolonne in travertino, obliterato dall'incendio del 64 d.C. e dal rialzo della quota di calpestio per il nuovo portico realizzato lungo la *Sacra Via*.

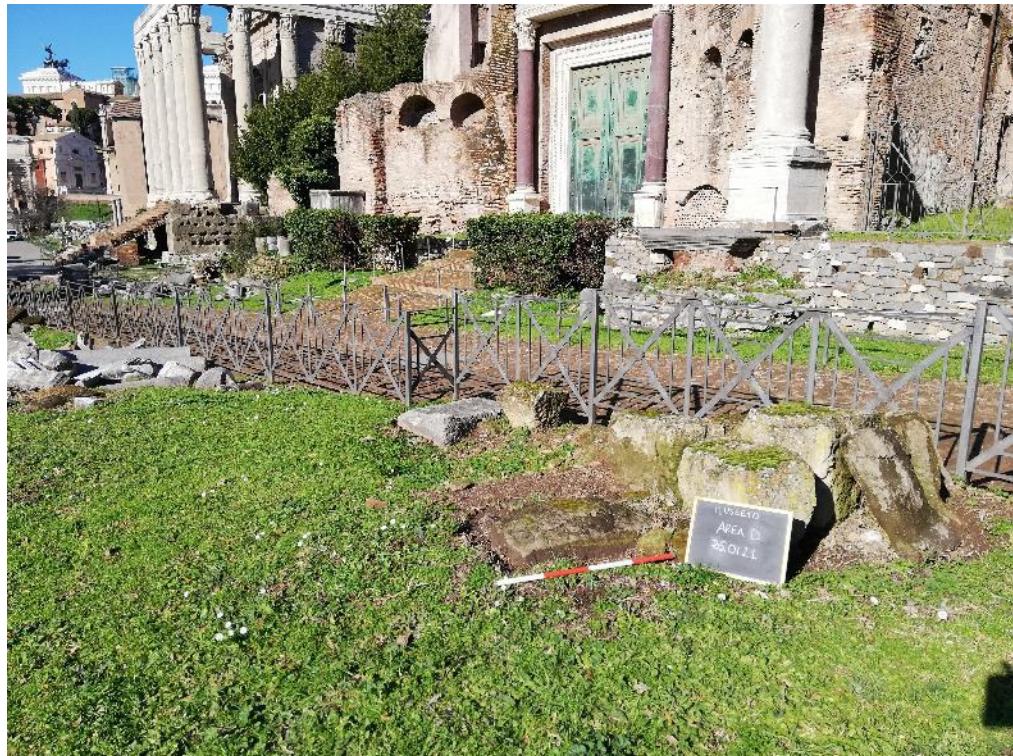
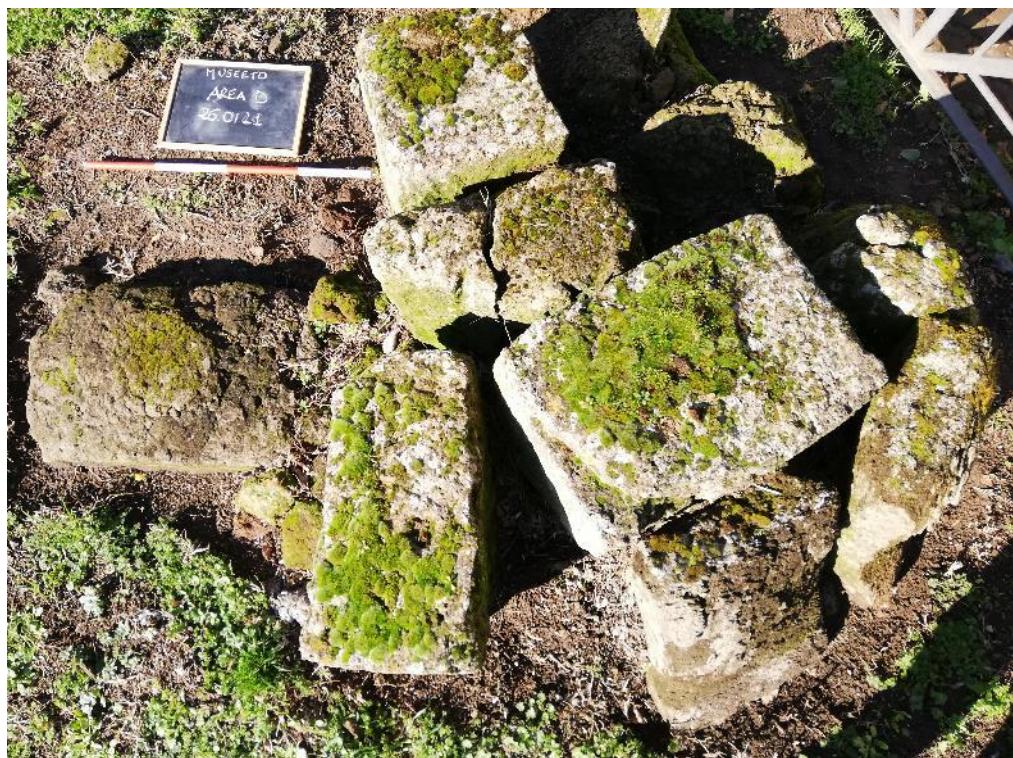
Foto 58\_Area D, veduta d'insieme da sud-est

Foto 59\_Area D, dettaglio

L'Area D è localizzata a ridosso della recinzione moderna, sul lato settentrionale dell'area (Foto 58).

La pulizia è stata effettuata con lo scopo di verificare l'eventuale pertinenza dei blocchi in tufo affioranti alle strutture rilevate e poi reinterrate al termine delle indagini stratigrafiche effettuate in precedenza.

Si è dunque provveduto alla rimozione del muschio dai blocchi, a opera delle restauratrici, e all'individuazione dei limiti degli stessi con la pulizia archeologica.

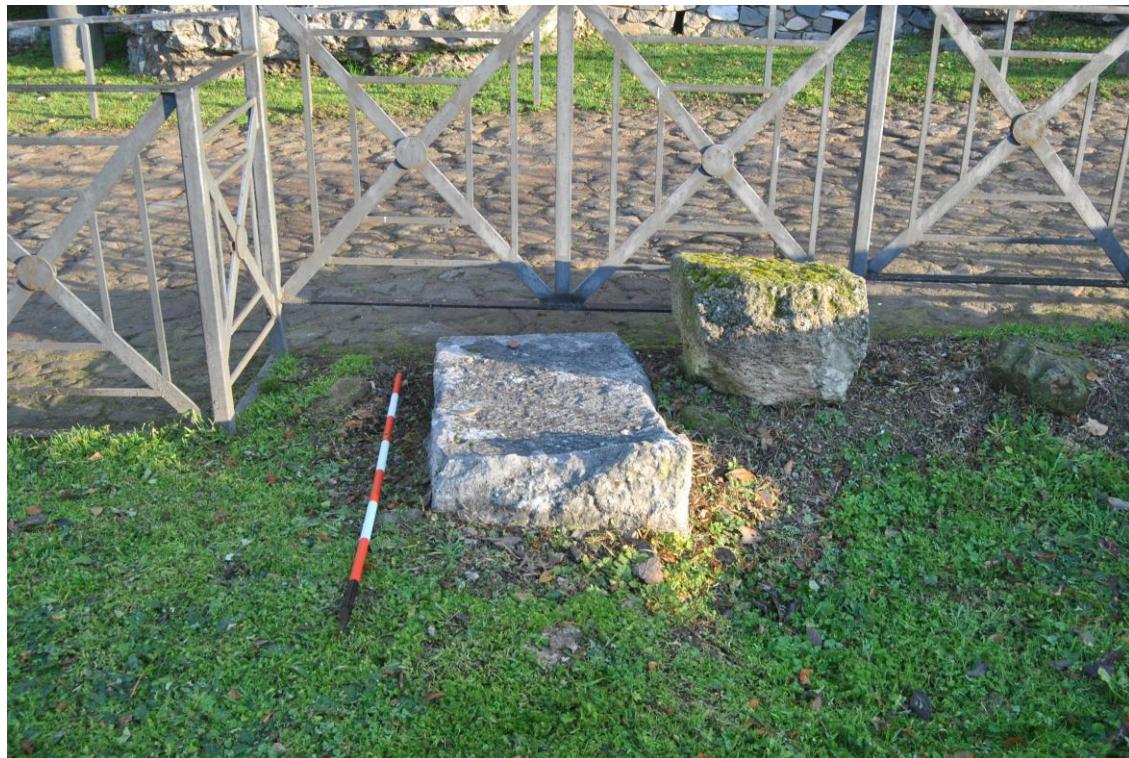
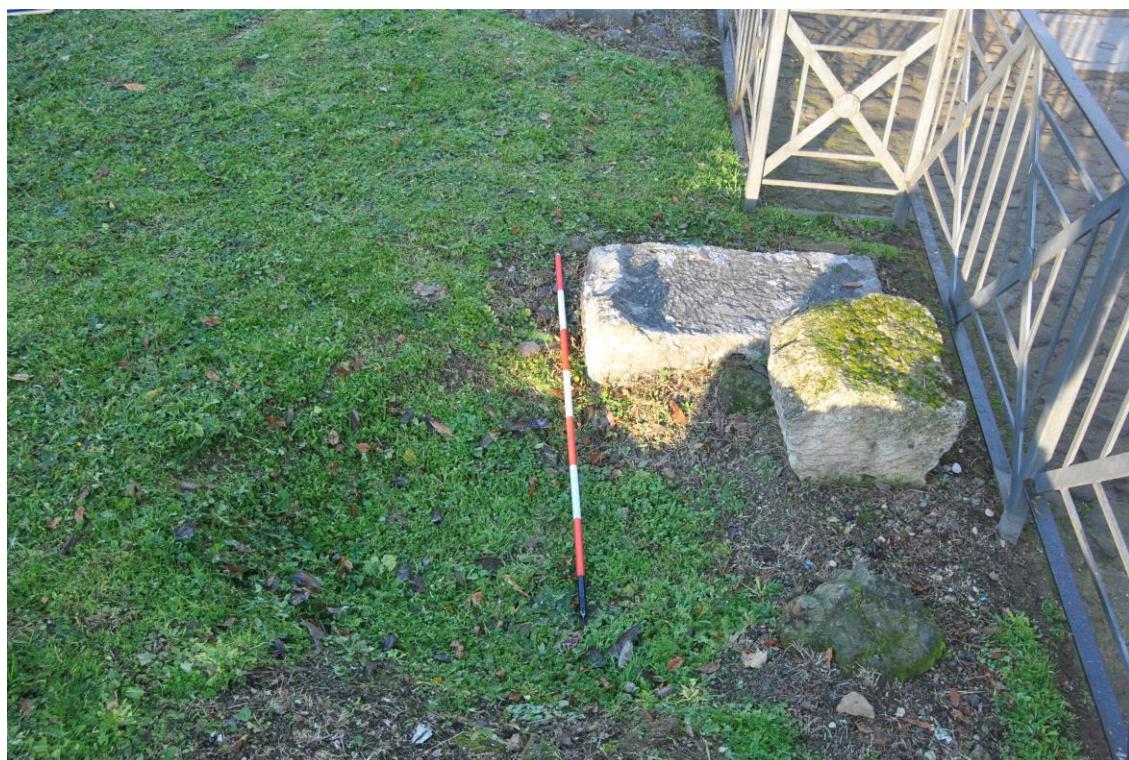
Foto 60\_Area D, blocco in travertino, da sud

Foto 61\_Area D, blocco in travertino, da est

Sempre all'interno dell'Area D rientrava anche un blocco di travertino, visibile nelle Foto 60 e 61 identificato con buon grado di verosimiglianza con un blocco già rilevato in occasione delle precedenti campagne di scavo e pertinente ad una struttura che prosegue con il medesimo orientamento.

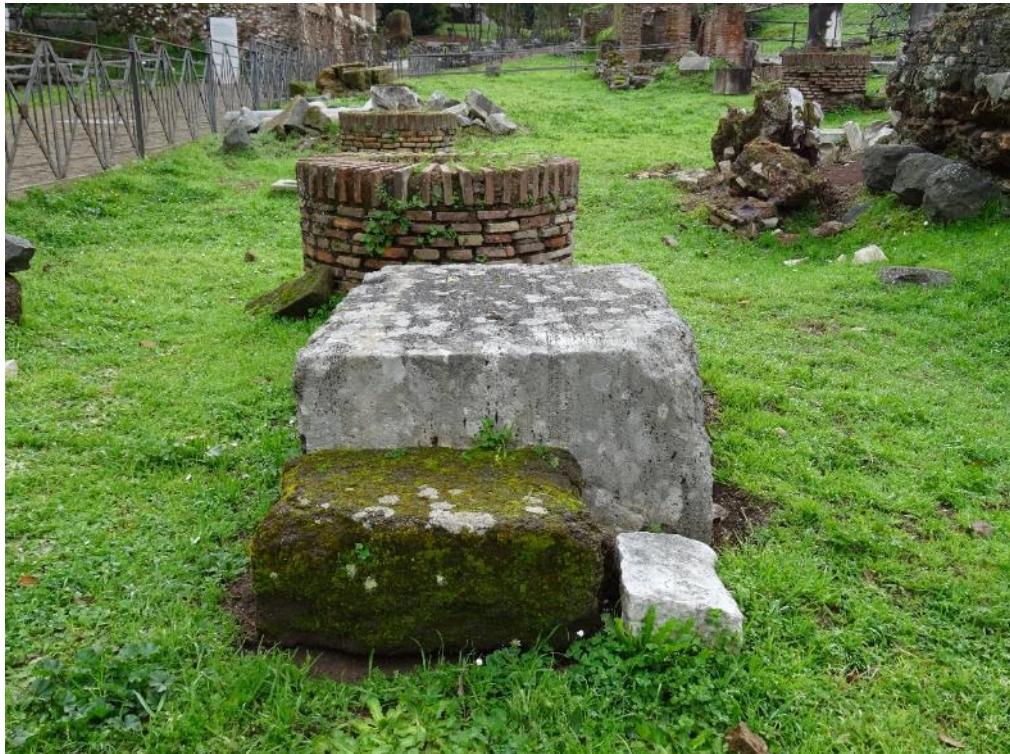
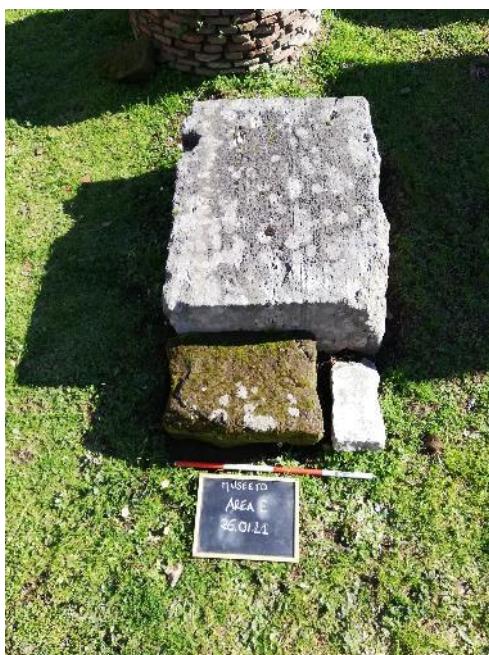
Foto 62\_Area E, da ovest

Foto 63\_Area E, da ovest

L'area E, cui sono pertinenti blocchi in tufo e travertino, è situata ad ovest del «Muséeto», quasi a ridosso della recinzione che affaccia sulla moderna via Sacra. All'interno di essa, sono stati oggetto di intervento di rimozione dei muschi da parte delle restauratrici e poi di pulizia archeologica un grande blocco parallelepipedo in travertino (foto 62), ed un blocco di tufo (Foto 63) ad esso adiacente (lato ovest): l'intervento ha permesso di verificare se i blocchi di tufo e travertino fossero riferibili a una struttura *in situ*.

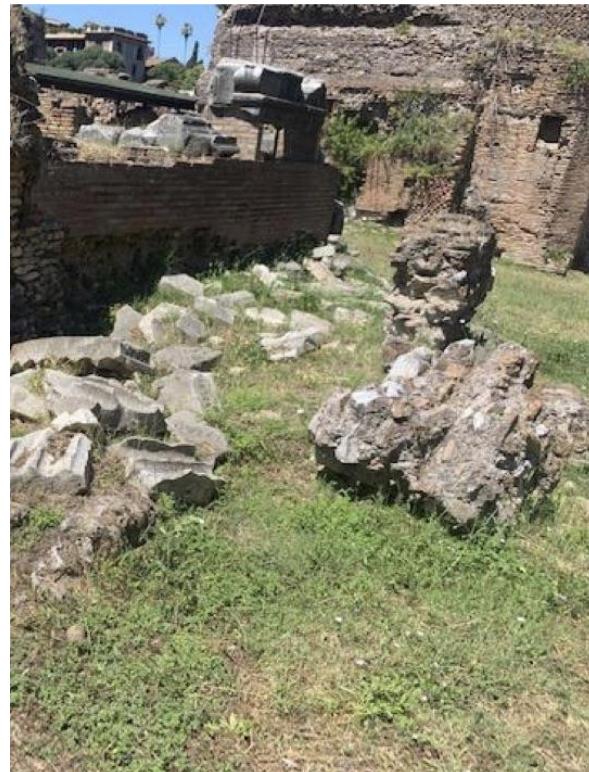
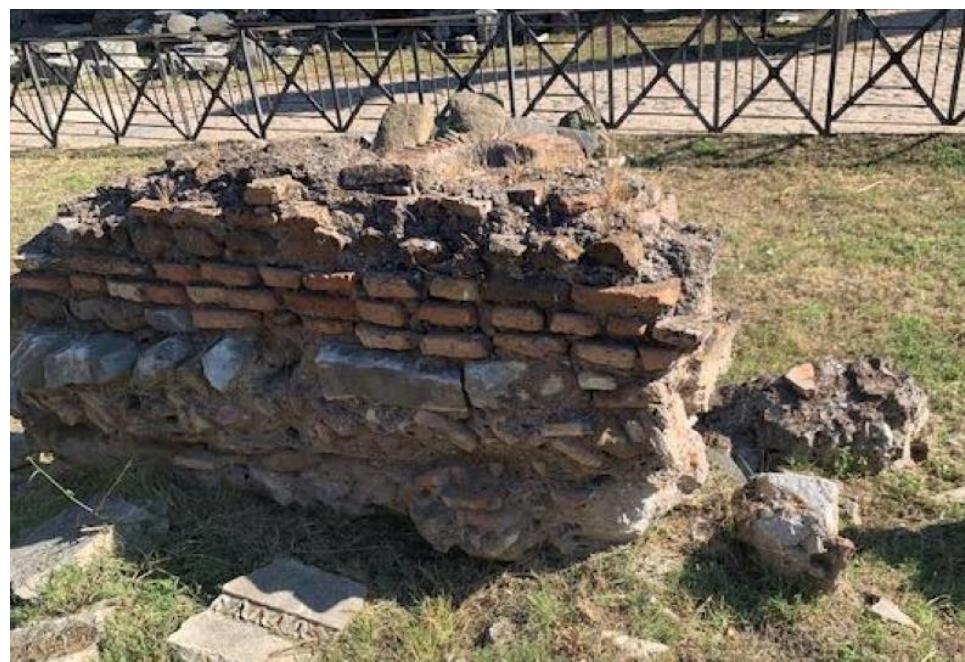
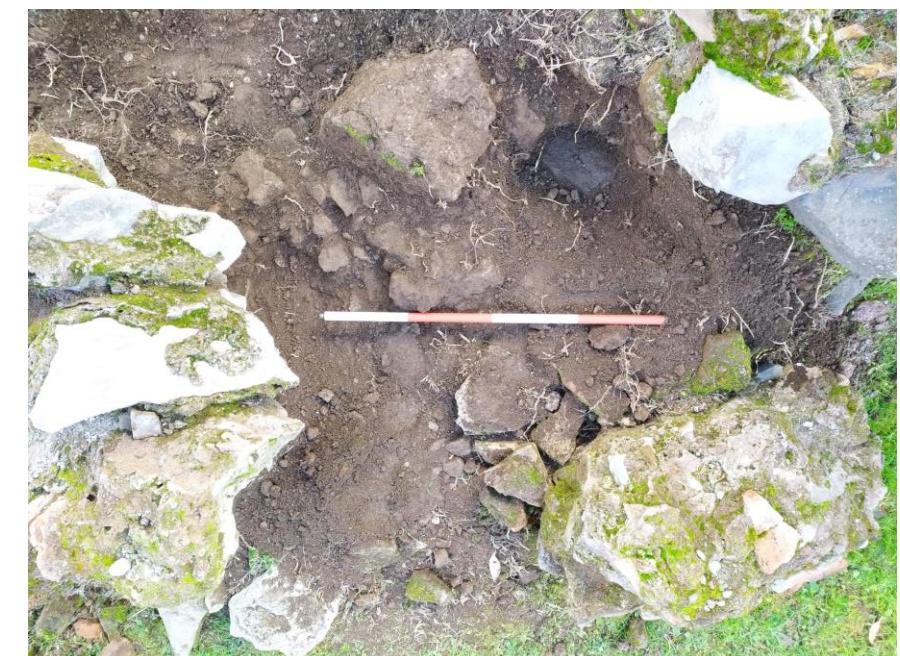
Foto 64\_Area S, il muretto medievale visto da est: in primo piano, il segmento di muro crollato

Foto 65\_Area S, il muretto medievale visto da sud

L'area S corrisponde al muretto medievale con orientamento est-ovest posto a nord dell'area P. Parte della struttura, ad est, è crollata negli anni passati: si è pertanto effettuato un piccolo sondaggio per verificare la presenza della fondazione sulla quale poter ricollocare nel prossimo intervento di restauro la porzione della struttura crollata. Per evitare di compromettere le strutture, già molto danneggiate, si è scelto di reinterrarle.

Foto 66\_Area S. Fondazione del muretto medievale
