## IL MUSEÉTO DI GIACOMO BONI SULLA VIA SACRA (EX MAGAZZINO BORDONI) E AREA LIMITROFA

**RELAZIONE TECNICA:** Opere preliminari di disinfezione, messa in sicurezza e pulizia archeologica delle strutture emergenti finalizzate al rilievo topografico, architettonico ed archeologico

**Oggetto d'intervento:** Il Museéto di Giacomo Boni sulla Via Sacra (ex magazzino Bordoni) e area limitrofa. Restauro, adeguamento funzionale e manutenzione area limitrofa - Opere preliminari di disinfezione, messa in sicurezza e pulizia archeologica delle strutture emergenti finalizzate al rilievo topografico, architettonico e archeologico

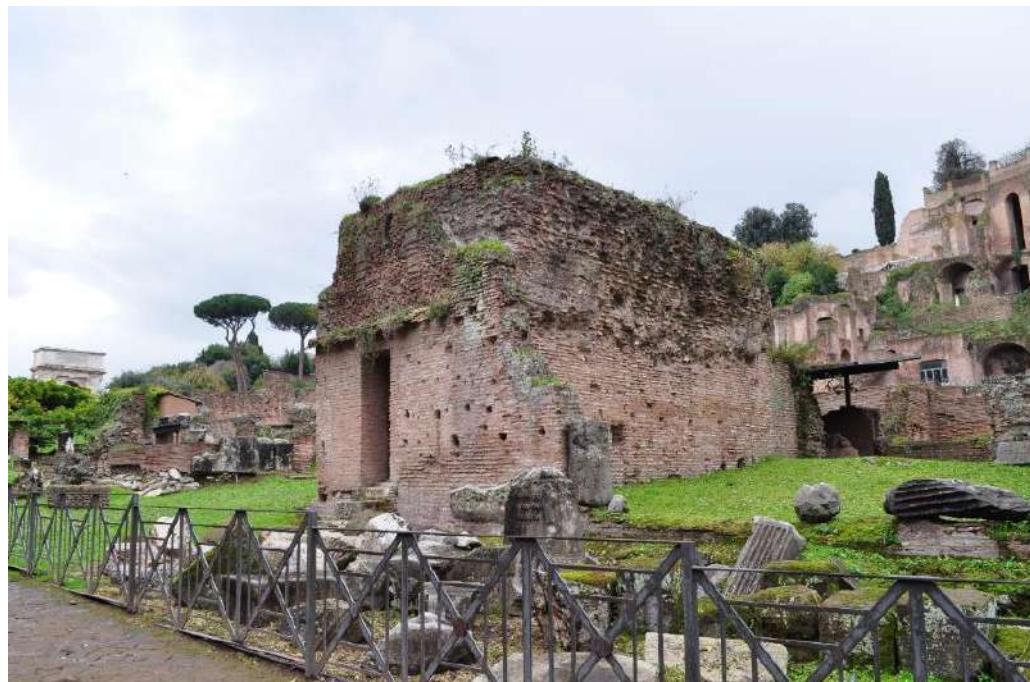
« Museéto » e area limitrofa - veduta nord-ovest: prima della disinfezione

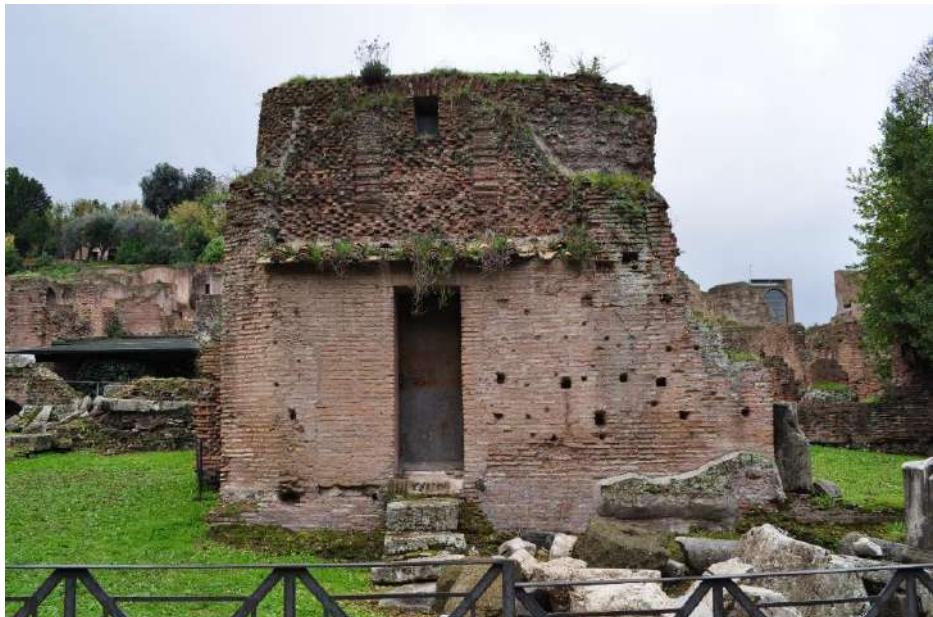
« Museéto » - parete nord: prima della disinfestazione

L’apparato radicale delle piante è molto sviluppato, tanto che le radici si insinuano per alcune decine di centimetri all’interno delle malte di allettamento, determinandone la disaggregazione e la fessurazione, con conseguente distacco del laterizio.

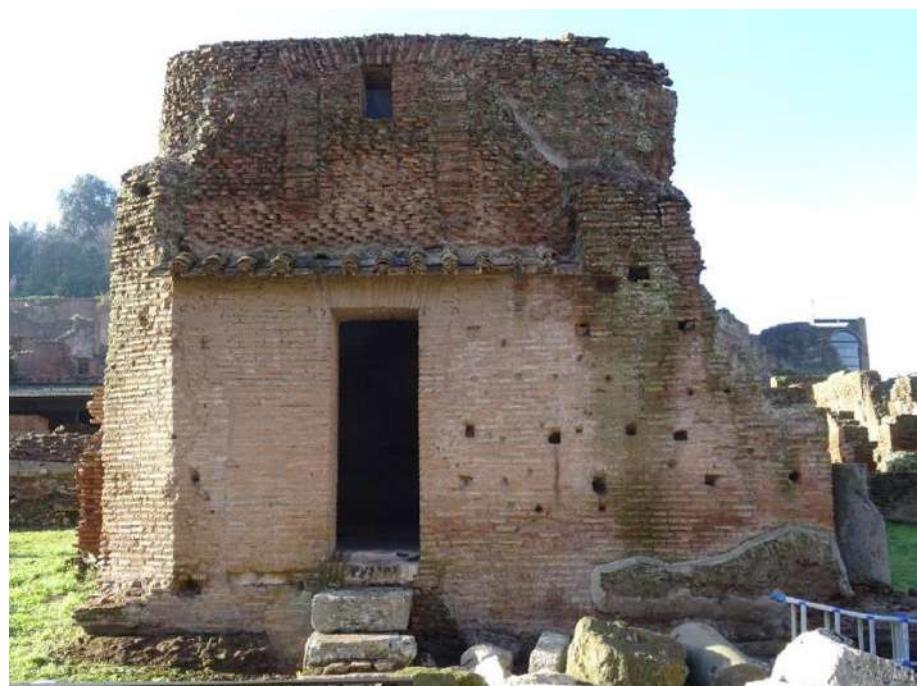
« Museéto » - parete nord: dopo la disinfestazione e la rimozione delle piante

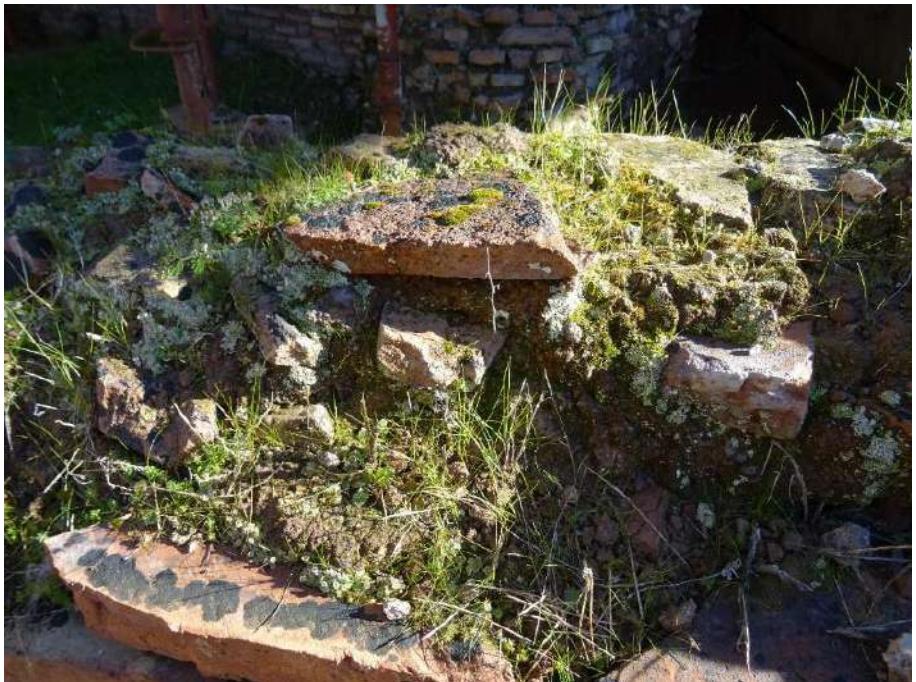
Erbe cresciute sulle creste delle emergenze architettoniche

I muschi e le piante infestanti presenti nell'area archeologica in stato vegetativo rigoglioso, rappresentano un grave problema conservativo per i materiali costitutivi; le radici delle erbe e dei muschi penetrano nella superficie delle malte, nella porosità dei laterizi e determinano l'effetto *pitting* nella pietra. La malta è il materiale che risente maggiormente del degrado, dal momento che la sua decoesione e la disgregazione generano a loro volta la perdita di materiale costitutivo. Lacune e mancanze nelle malte determinano, con il tempo, il mancato trattenimento in opera dei mattoni. La disinfezione e la pulizia delle superfici devono essere eseguite pertanto con cautela e in maniera estremamente selettiva, dal momento che spesso i biodeteriogeni, con il loro apparato radicale, mantengono unite e coese porzioni di malta molto degradate.

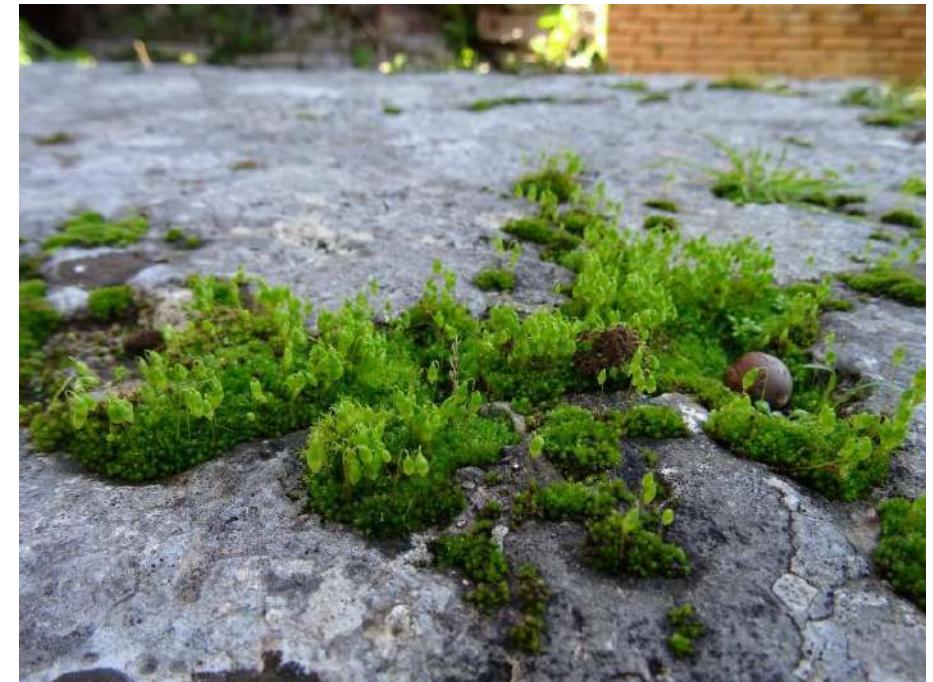
Muschi presenti sul materiale lapideo

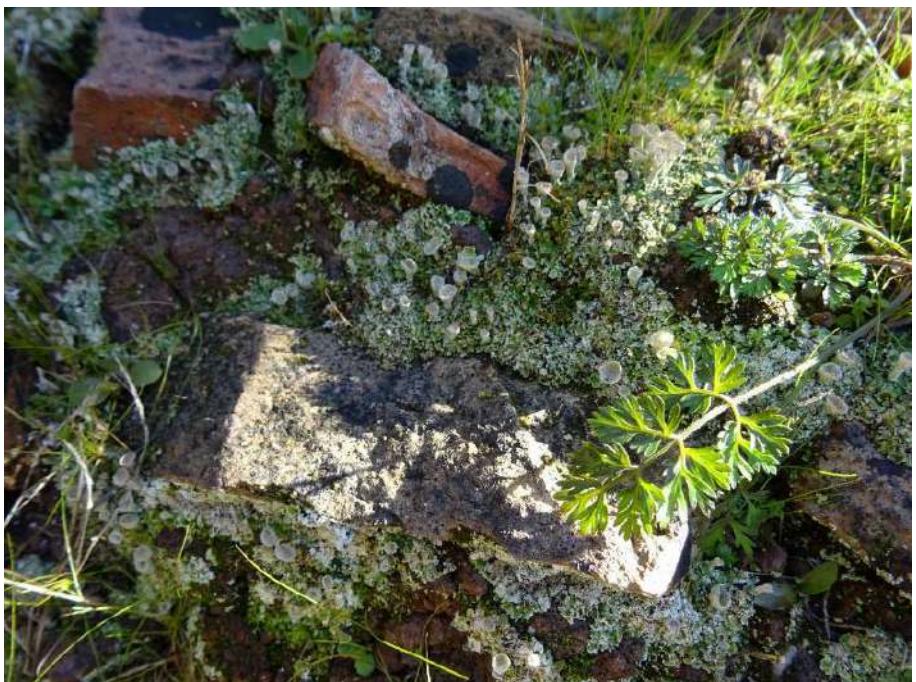
Muschi, erbe e piante cresciute sulle creste delle emergenze architettoniche

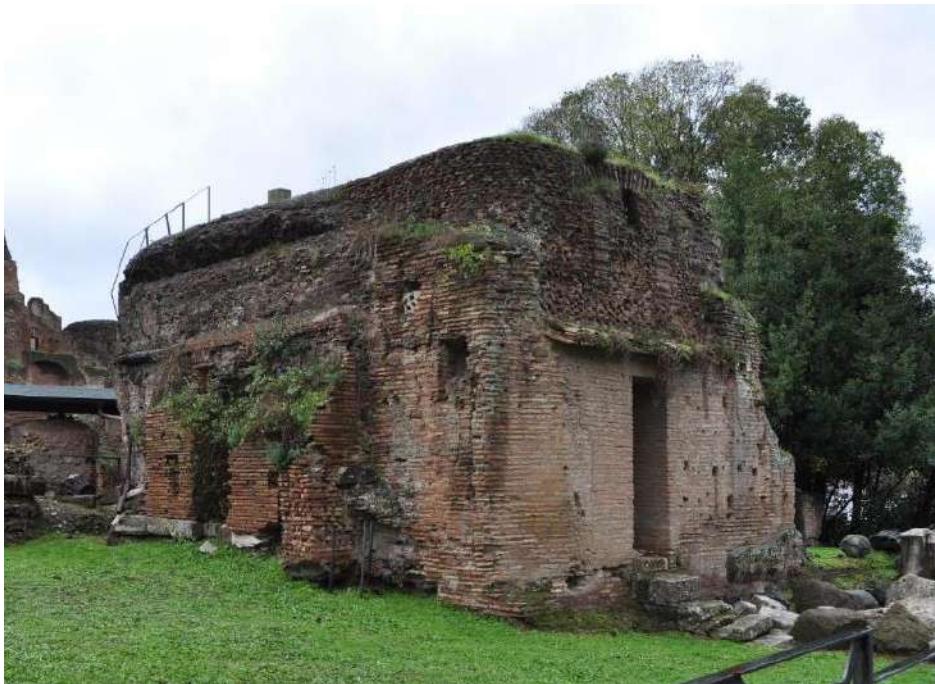
La parete est del «Museéto» era quella sulla quale avevano maggiormente attecchito le piante, probabilmente a causa della morfologia delle strutture, dovuta al crollo di alcune porzioni di muratura. Si erano infatti determinate delle superfici «a gradoni», con poca pendenza, sulle quali vi erano ristagno di acqua piovana e depositi di terriccio, che a poco a poco avevano sostituito in superficie la malta tra i laterizi. Anche in corrispondenza delle tegole sopra all’ingresso vi erano piante superiori molto sviluppate, le cui radici avevano compromesso l’ancoraggio delle tegole e dei coppi.

« Museéto » - veduta nord-est: prima della disinfezione

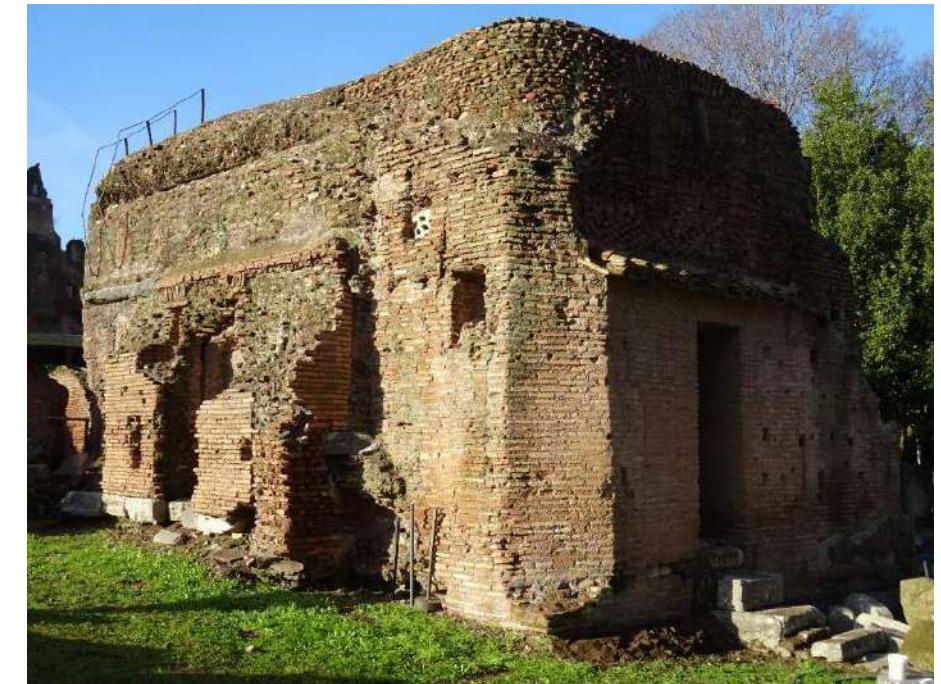
« Museéto » - veduta nord-est: dopo la disinfezione e la rimozione delle piante

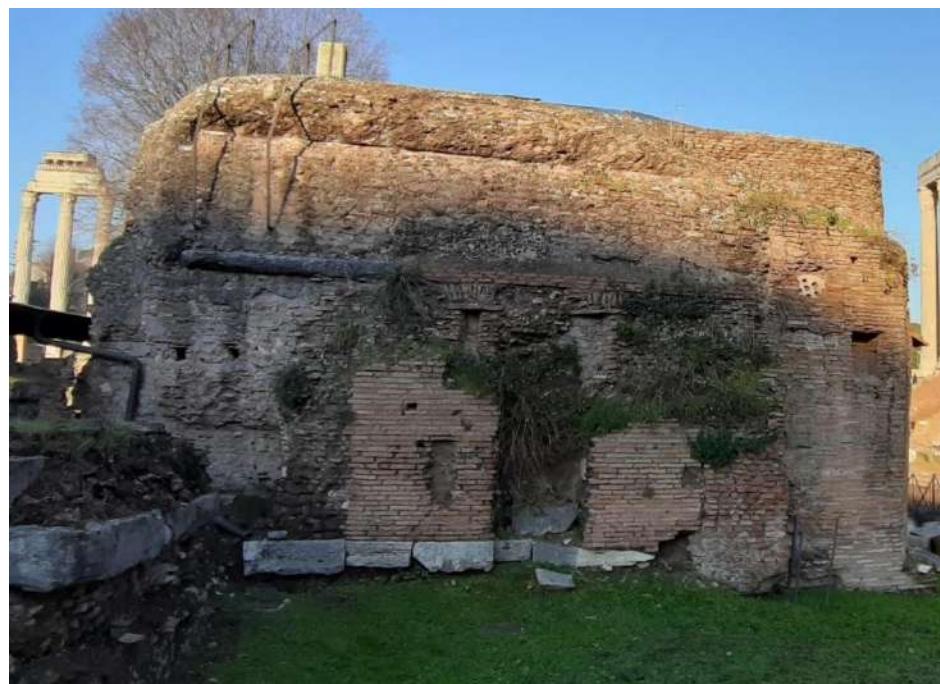
« Museéto » - veduta est: prima della disinfezione

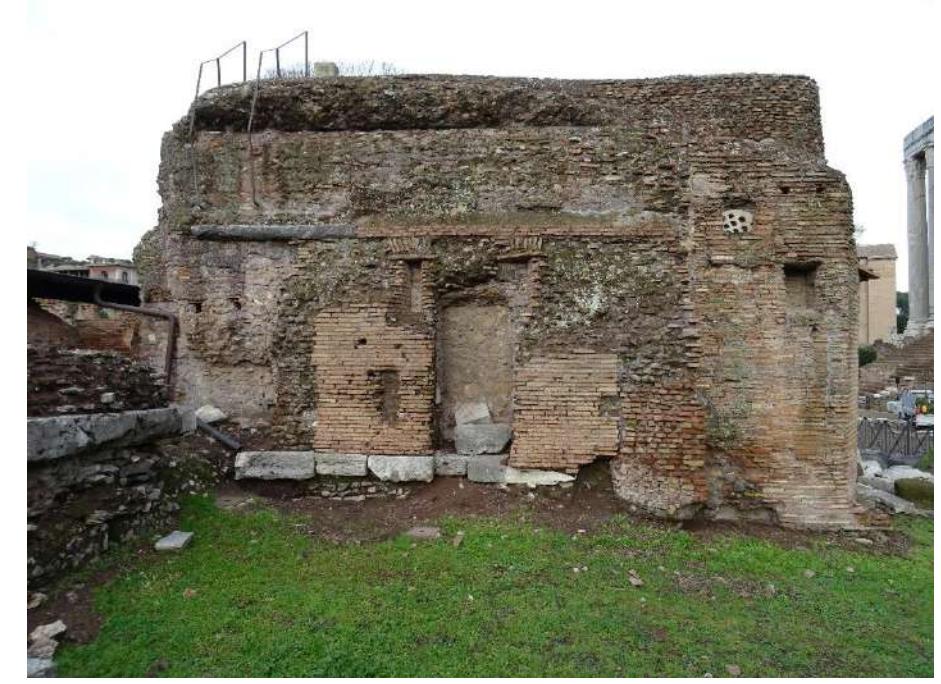
« Museéto » - veduta est: dopo la disinfezione

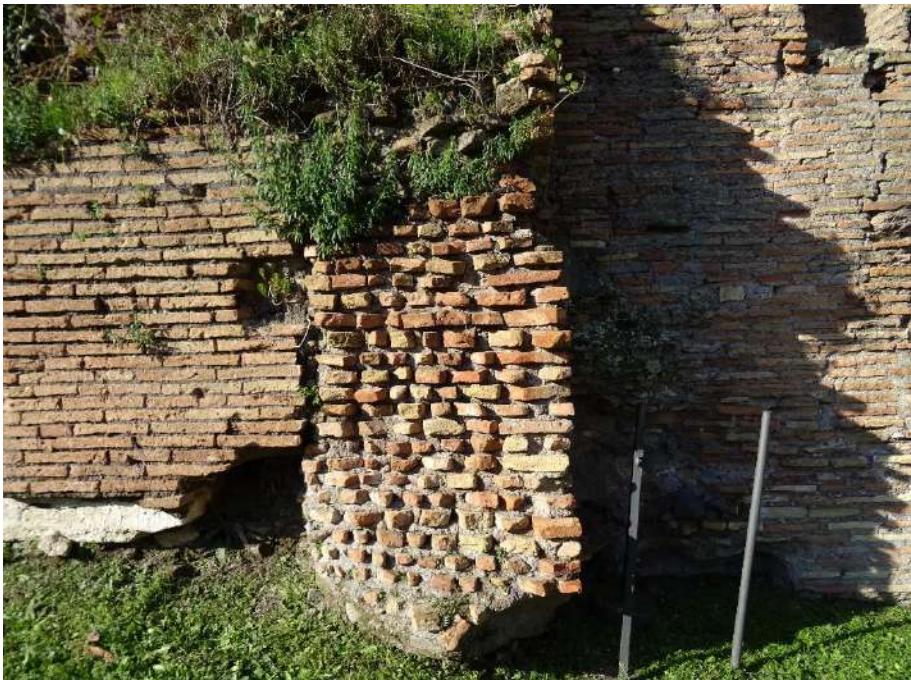
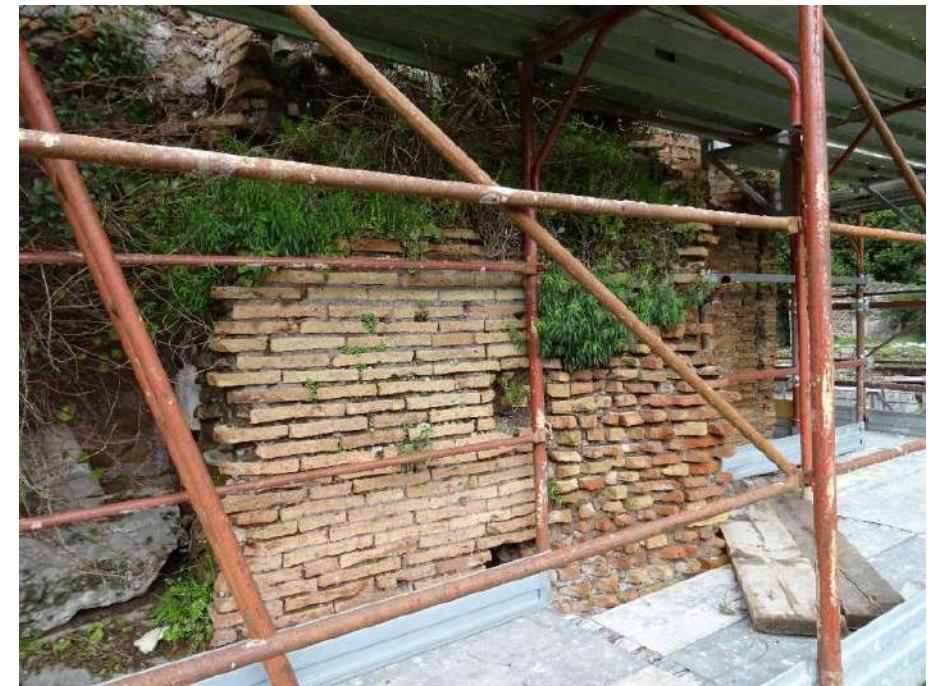
« Museéto » - parete est prima della disinfezione - pianta del cappero

Dopo la rimozione delle piante del cappero sulla parete est del «Museéto» è stato possibile portare alla luce le superfici del laterizio e del nucleo interno della muratura, nel loro stato di conservazione, precedentemente coperto dall'apparato fogliare. Gli arbusti erano in pieno stato vegetativo, con ramificazioni molto fitte ed intrecciate, che occultavano in parte l'apertura presente sul lato est, pertinente ad un edificio preesistente al «Museéto». La rimozione delle piante del cappero e dell'edera, presenti sulla parete, ha consentito di produrre la documentazione fotografica delle superfici ed alcune riflessioni che hanno stimolato gli studi in corso, sulle diverse fasi costruttive.

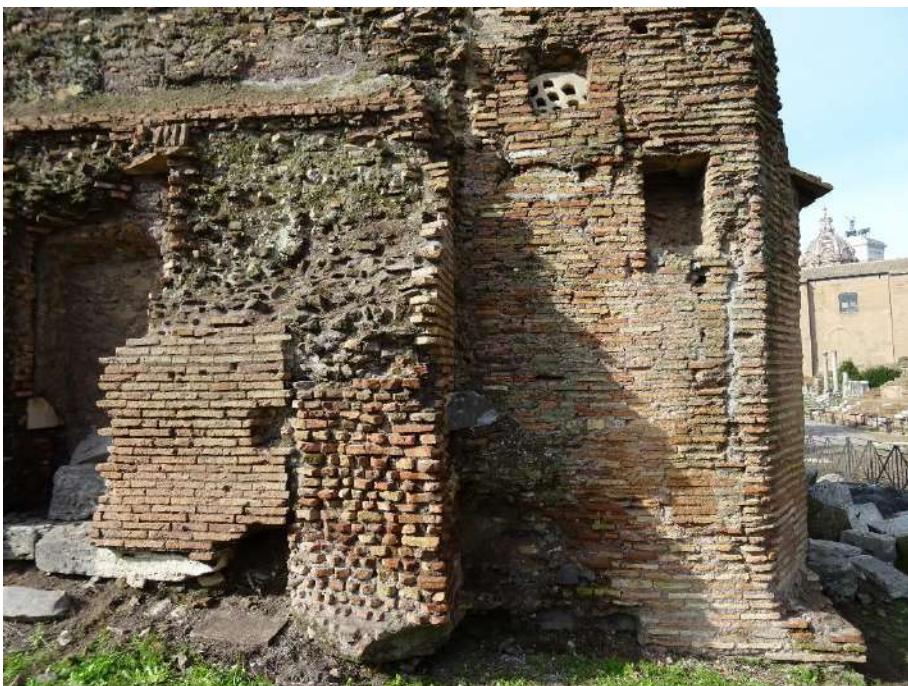
« Museéto » - parete est: dopo la disinfezione e la rimozione delle piante

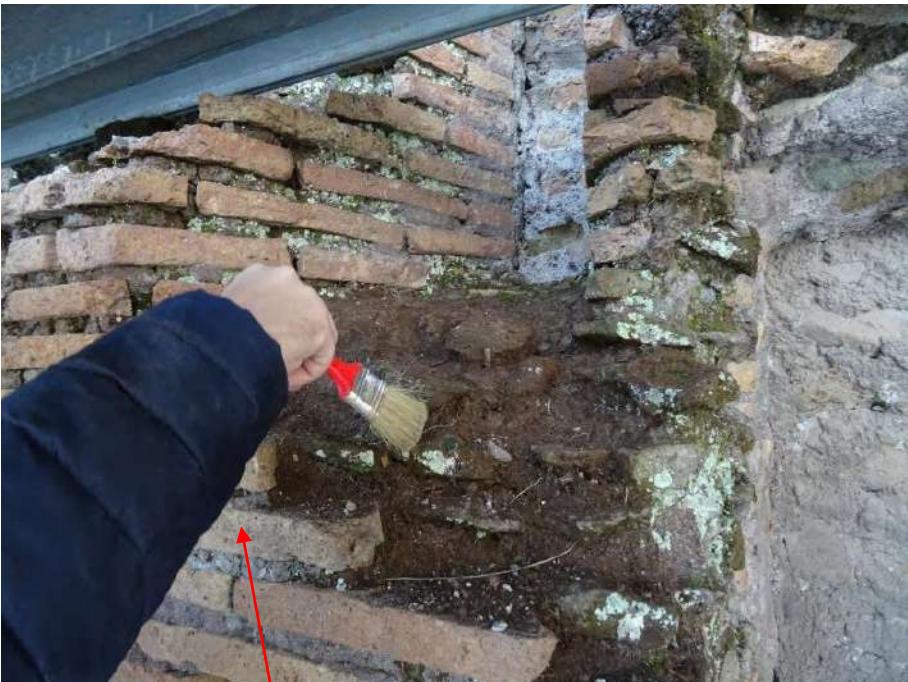
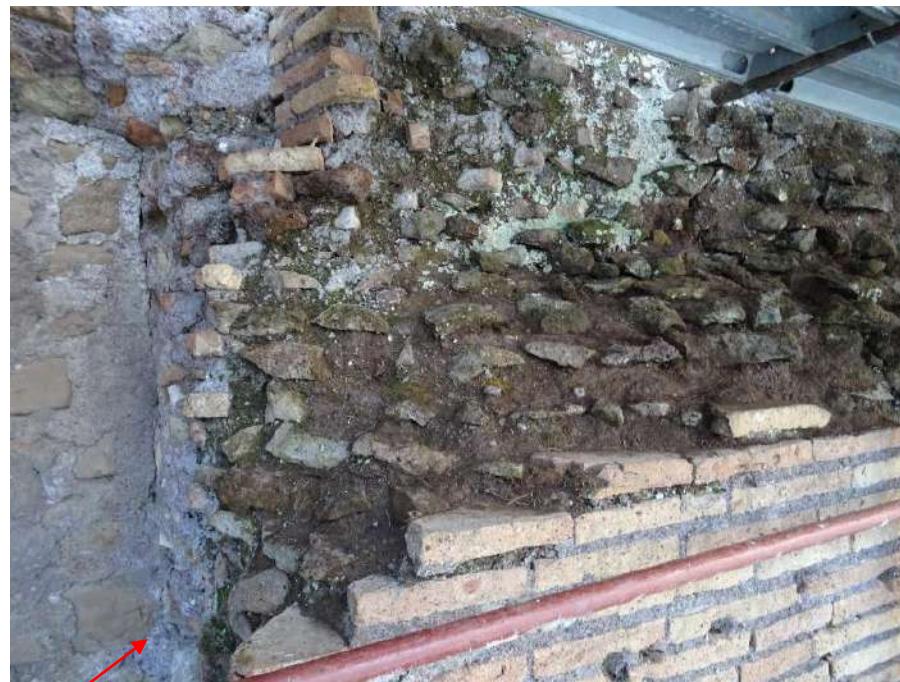
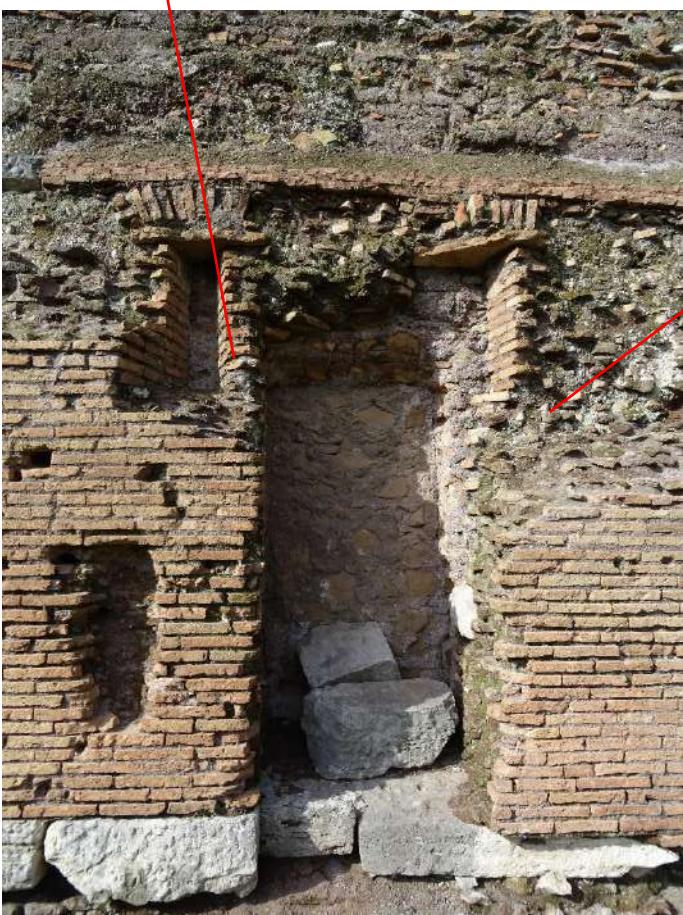
« Museéto » - parete est dopo la rimozione della pianta del cappero

Sulla parete est del «Museéto» dopo la rimozione delle piante di Cappero è stato riscontrato uno strato consistente di terriccio, depositato sulla cresta del nucleo interno della muratura, sopra la malta originaria. E' stato necessario asportare meccanicamente lo strato terroso poco coerente, con pennelli con setole morbide, per poter verificare poi lo stato di conservazione dei materiali costitutivi antichi. La malta era molto disgregata in questa zona, pertanto per ripristinarne la coesione (soprattutto nel nucleo interno della muratura) è stata applicata dell'**acqua di calce con Urea ( $H_2NCO-NH_2$ ) al 2%**, per favorire il processo di carbonatazione dell'Idrossido di Calcio ( $Ca(OH)_2$ ), incrementando l'Anidride carbonica ( $CO_2$ ). Si è preferito non fare uso di acqua di calce venduta in confezioni pronte all'uso, per assicurare la perfetta efficacia dell'Idrossido di Calcio. E' stato acquistato del grassello di calce, che è stato poi rimestato in acqua, lasciato depositare fino ad ottenere l'acqua di calce in superficie.

La disinfezione e la rimozione dell'apparato fogliare delle piante ha consentito anche la lettura della morfologia delle superfici, dando modo di constatare quanto il degrado sia stato indotto dal ruscellamento dell'acqua piovana, che percola direttamente sul laterizio e sul nucleo interno della muratura. Attualmente la forma delle superfici degradate determina, a sua volta, delle vie preferenziali di percolamento dell'acqua che, scorrendo sulle malte poco coerenti, ne provoca il dilavamento. Lì dove ristagna l'acqua è possibile che si verifichino anche cicli di gelo disgelo, in concomitanza con le escursioni termiche tra la notte ed il giorno; il ghiaccio induce a sua volta stress di natura meccanica nei materiali costitutivi. Sarebbe opportuno regimentare l'acqua piovana, incanalandola o cambiandone il corso, in modo che non ruscelli sulle superfici del «Museéto» e non insista su parti già molto compromesse.

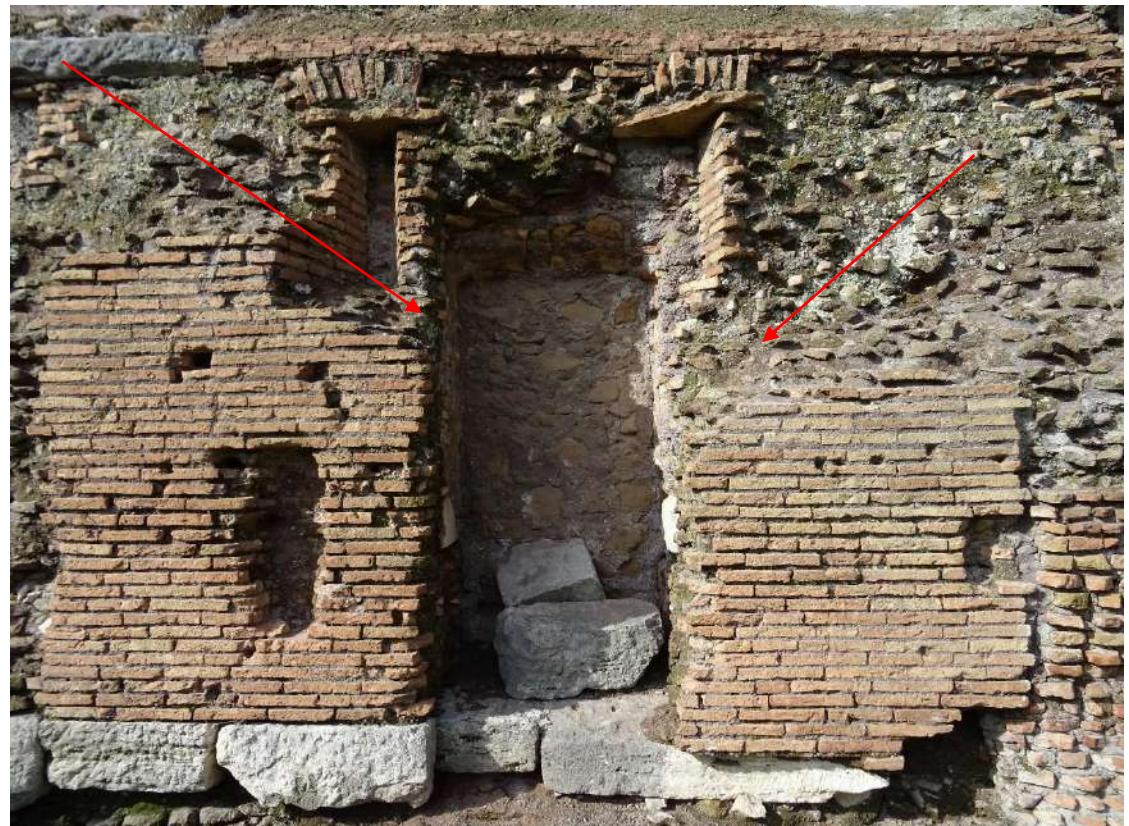
Parete est del Museéto con l'evidenza dei crolli nella parte superiore della muratura, la cui morfologia costituisce oggi la via preferenziale di percolamento dell'acqua piovana sulla parete.

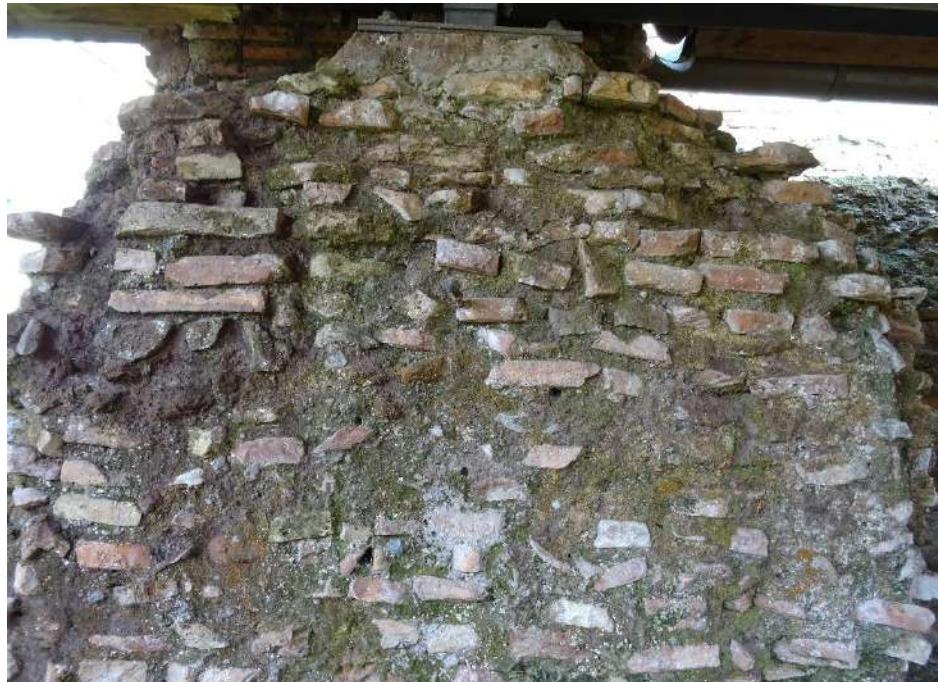
«Museéto» -parete sud: muschi dopo l'applicazione dell'acido pelargonico

Le foto dimostrano l'effetto dell'acido pelargonico sui muschi e sulle rare erbe presenti sulla parete sud e sul rivestimento in cocciopesto della copertura del «Museéto».

L'ingiallimento della biomassa indica un essiccamento dei biodeteriogeni e rende più agevole la rimozione degli stessi, riducendo al minimo la successiva azione meccanica dell'operatore.

La rimozione dei muschi e delle erbe infestanti e del loro apparato radicale comporta però anche un mancato trattenimento della malta superficiale, ormai disgregata. Per tale motivo l'intervento di disinfezione è strettamente correlato alle operazioni necessarie per la messa in sicurezza dei laterizi, che deve essere ottenuta attraverso il consolidamento delle malte.

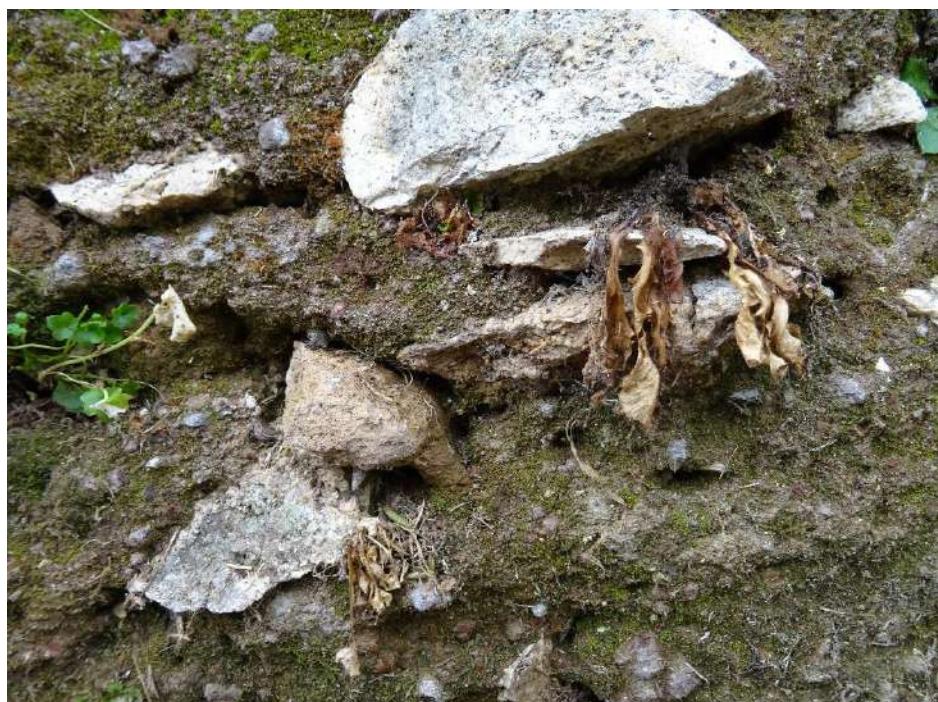
«Museéto» - parte sommitale, lato sud: muschi dopo l'applicazione dell'acido pelargonico

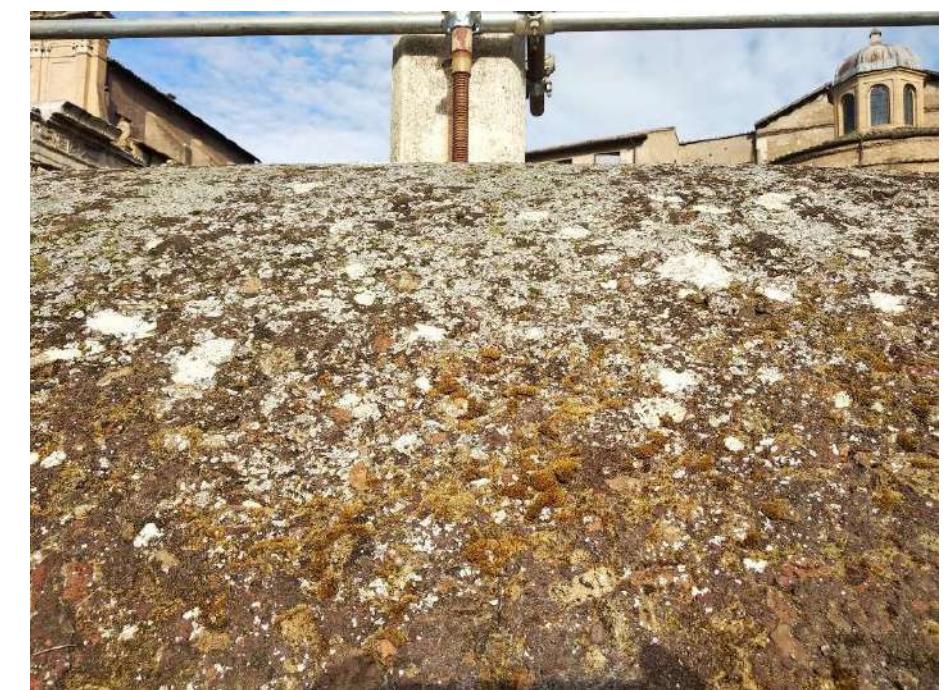
«Museéto» -parete sud: muschi e piante dopo l'applicazione dell'acido pelargonico

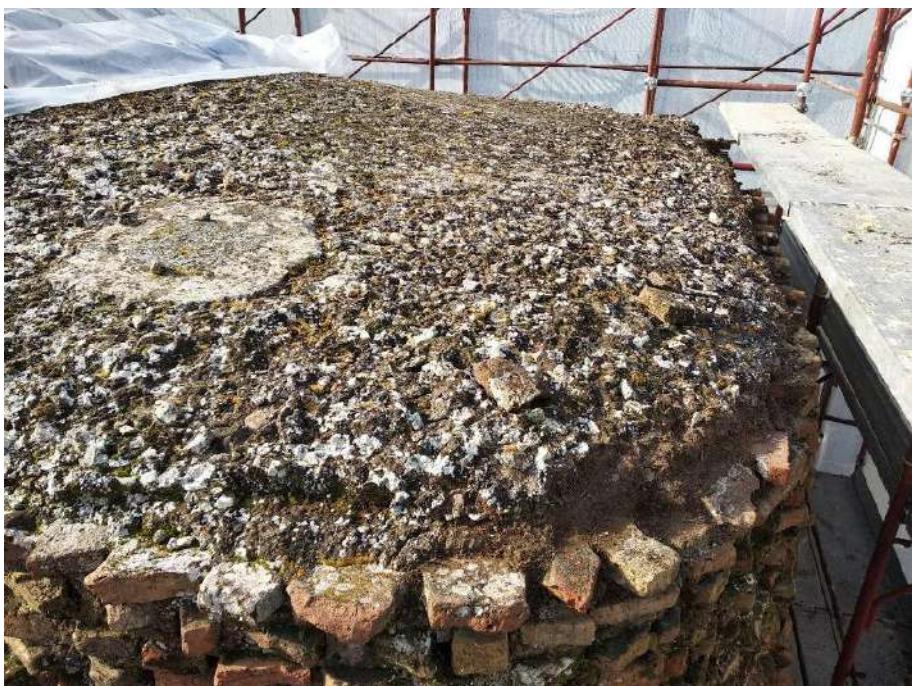
Particolare del rivestimento in cocciopesto

La copertura dell'edificio è stata probabilmente messa in opera in occasione dei lavori di restauro, fatti realizzate da Giacomo Boni, nel primo decennio del Novecento, per la destinazione museale della struttura. L'intervento di disinfezione ha reso evidente che si tratta di un rivestimento di protezione per la volta, di alcuni cm di spessore, in cocciopesto. Presumibilmente lo strato è stato applicato in due fasi successive, ovvero una prima gettata di malta con inerti grossolani di alcuni cm (strato aggrappante) e quella più superficiale con una malta composta dagli stessi materiali, ma con granulometria inferiore, un cocciopesto frantumato e/o polverizzato. La superficie esterna doveva essere pertanto più compatta e continua, in modo da far scivolare via l'acqua piovana. Allo stato attuale è risultato che il rivestimento ha perduto la sua compattezza in superficie e in molte aree è a vista la malta con frantumi di grandi dimensioni, che ora costituisce una superficie discontinua, nella quale si creano deposizioni di acqua piovana, che ristagnano a lungo.

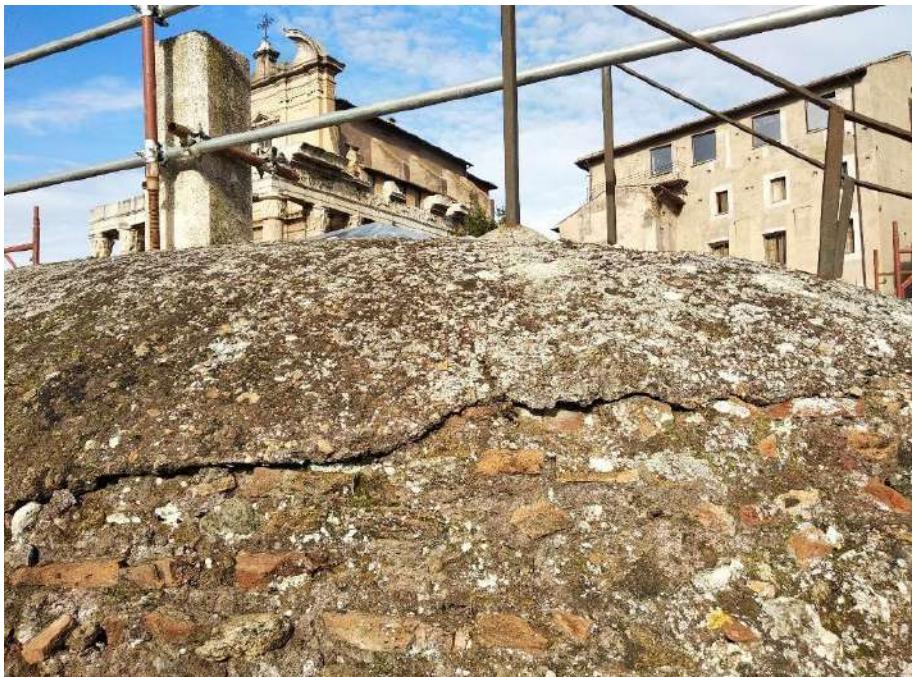
Distacco del rivestimento in cocciopesto, rispetto alla struttura sottostante

Le infiltrazioni ed il ristagno dell'acqua piovana tra il rivestimento in cocciopesto e la volta del «Museéto», hanno permesso la crescita di piante infestanti, le cui radici hanno influito notevolmente sul distacco dello strato di rivestimento. Gli apparati radicali si sono sviluppati in profondità, per diverse decine di centimetri verso l'interno e presentano spesso un diametro notevole, di 3/4 cm, pertanto la loro azione meccanica ha causato il sollevamento del rivestimento posto da Giacomo Boni a protezione della volta del «Museéto». Lungo tutto il perimetro era visibile una linea di separazione tra gli elementi; in questa fase di messa in sicurezza delle strutture è stata eseguita una stuccatura di riempimento, per impedire l'infiltrazione dell'acqua piovana e l'ulteriore fratturazioni dello strato di cocciopesto, in attesa dell'intervento di consolidamento strutturale delle opere.

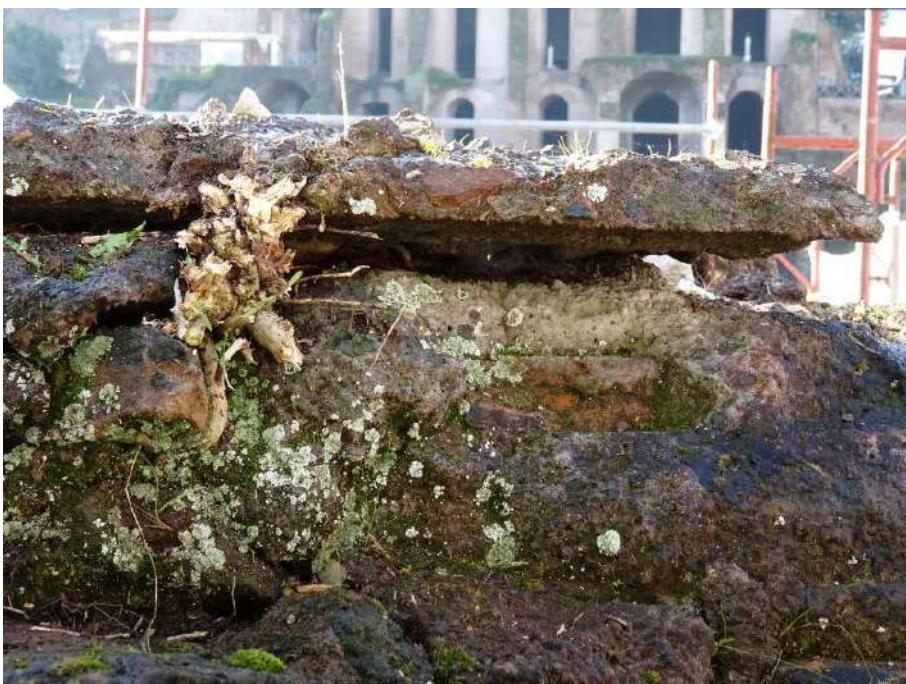
Lato sud del «Museéto» - parte sommitale, particolare della radice che genera il distacco dello strato di cocciopesto

Sul lato nord del «Museéto» sono state realizzate alcune stuccature con calce e pozzolana, con la funzione di supporto per il rivestimento in cocciopesto. Attorno alle radici è stato però lasciato uno spazio vuoto, per poter introdurre le siringhe con il biocida, in occasione del prossimo intervento di restauro. In questa prima fase di intervento non è stato infiltrato alcun prodotto biocida specifico nelle radici riscontrate sulle superfici del «Museéto» (né sulle radici presenti sulle emergenze architettoniche delle aree limitrofe), perché tale attività rientra nella successiva fase del restauro, che è in corso di progettazione. Per ora ci si è limitati a evidenziare e mettere in sicurezza i materiali costitutivi delle aree nelle quali sono state riscontrate le radici.

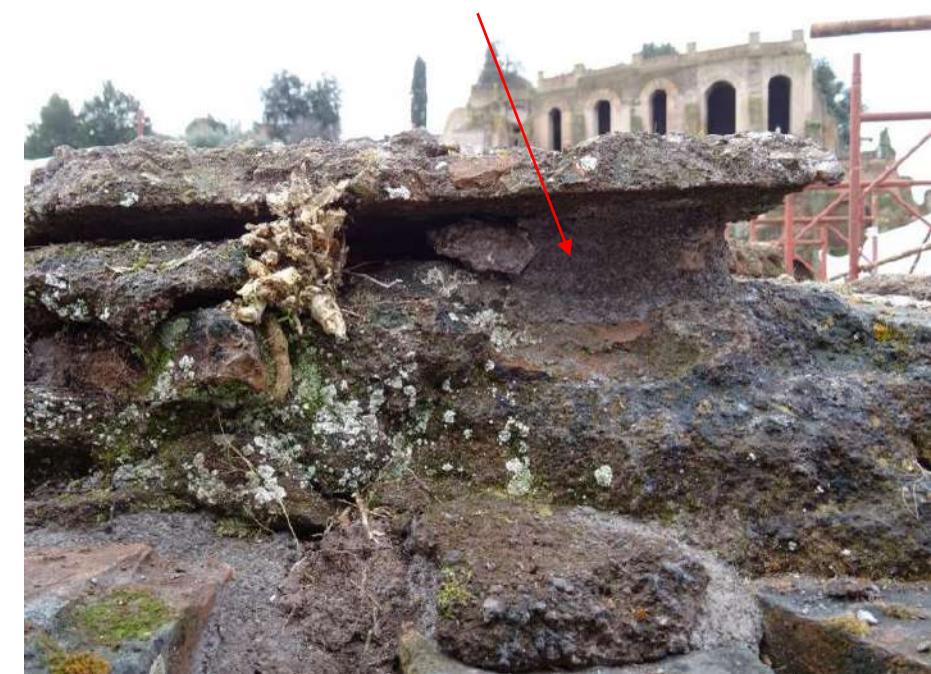
Stuccatura realizzata accanto alla radice

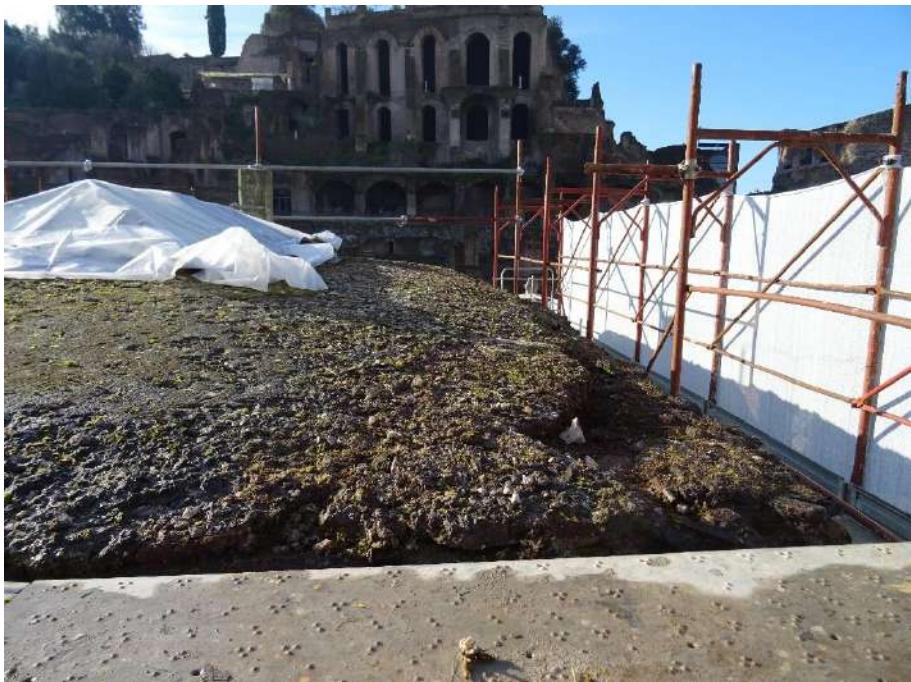
Copertura del «Museéto» lato est- mancanze nello strato in cocciopesto che generano ristagni d'acqua piovana

Per il risanamento dello strato in cocciopesto si ipotizza l'infiltrazione di malte idrauliche in corrispondenza delle deadesioni e dei vuoti, attraverso perforazioni dello strato o sfruttando la presenza di fessurazioni.

Sarà anche necessario ripristinare la continuità superficiale, con delle integrazioni localizzate di malta in cocciopesto, per colmare delle mancanze che hanno generato aree concave, nelle quali ristagna l'acqua piovana. Potrebbe inoltre essere realizzato un rivestimento completo della superficie con uno strato di malta di sacrificio e di protezione, da realizzarsi con inerti più minuti, ma sempre in cocciopesto, finalizzato a ristabilire la morfologia delle superfici, con la corretta pendenza per il deflusso delle acque meteoriche verso il basso, in modo da scongiurare il protrarsi delle infiltrazioni d'acqua all'interno del «Museéto».

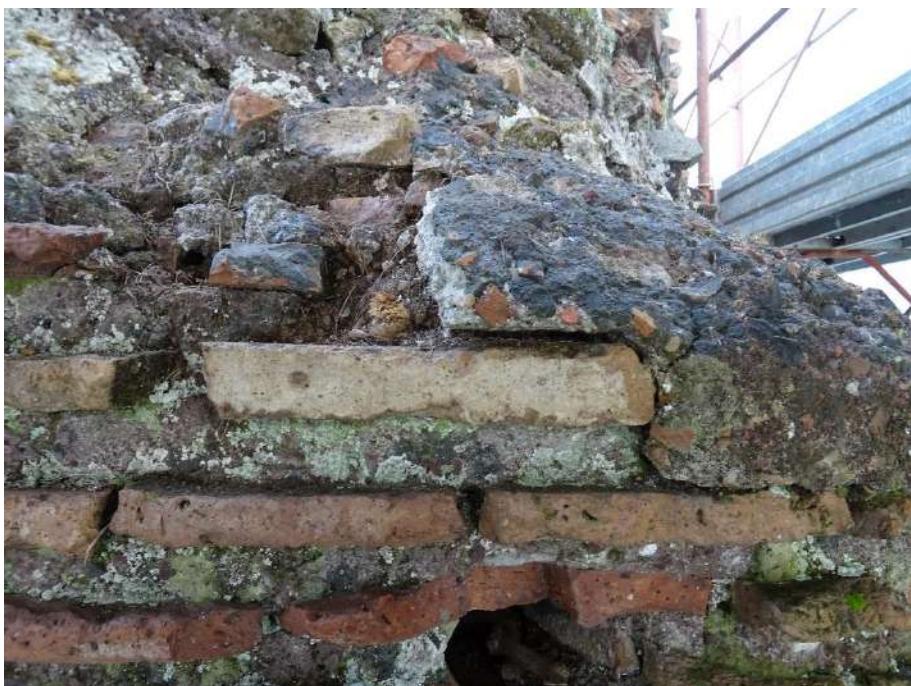
Copertura del «Museéto» lato nord - distacco dello strato in cocciopesto che genera infiltrazioni d'acqua piovana

Sottponendo lo strato di cocciopesto a leggera sollecitazione meccanica e alla bussatura manuale, si evince che i distacchi sono dislocati su varie aree della superficie, anche nelle parti centrali della volta.

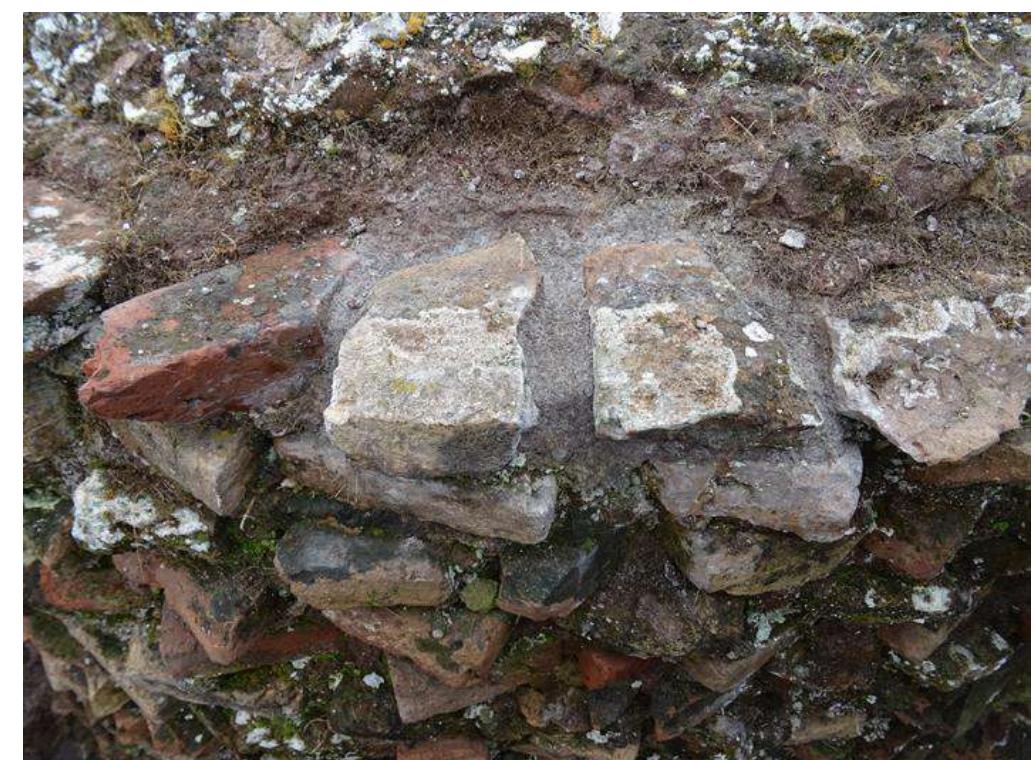
Esempio di stuccature eseguite con malta idraulica, per il trattamento dei laterizi in opera

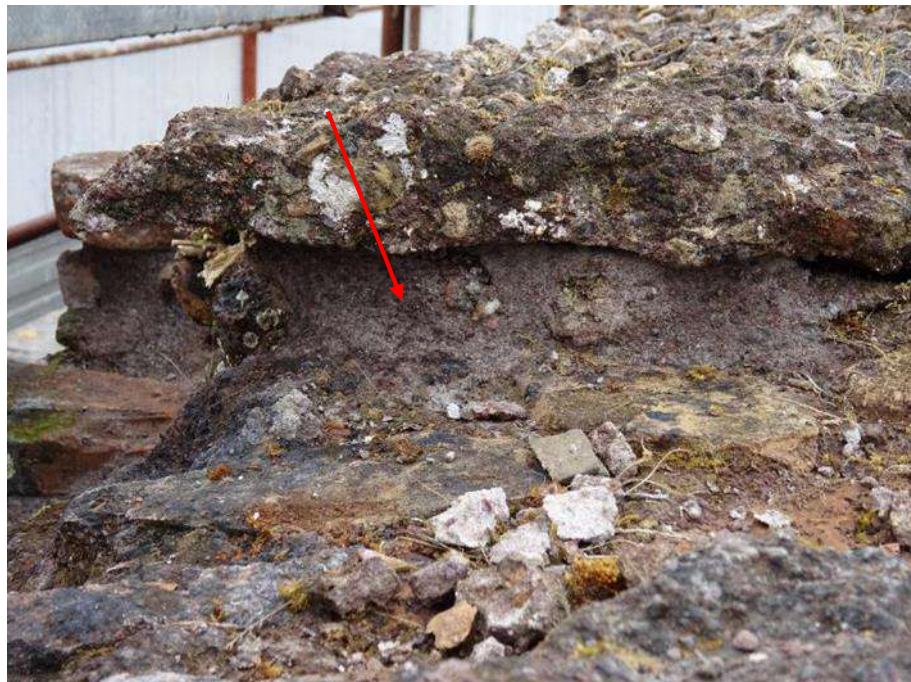
Foto sopra e sotto: esempi di stuccature «provvisorie», eseguite con malta composta da calce aerea (grassello di calce) e pozzolana, sulla sommità del «Museèto». La stuccatura è di supporto allo strato di cocciopesto, fino a quando non verranno eseguite le infiltrazioni di biocida sulle radici, che verranno successivamente estratte, per poter poi realizzare una stuccatura definitiva, tra la volta e lo strato di cocciopesto.

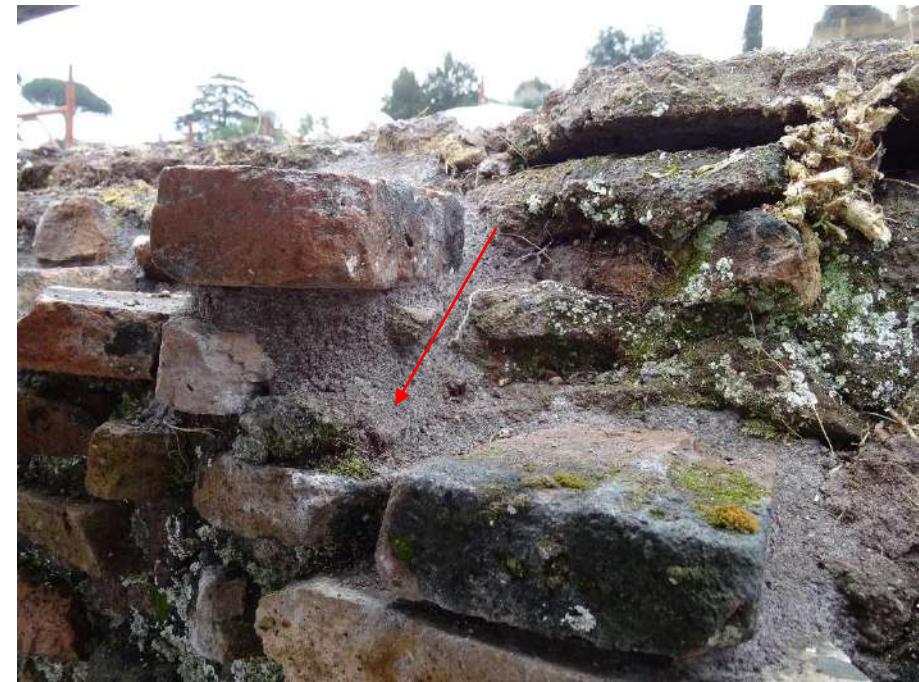
Foto sopra e sotto: esempi di stuccature «definitive», eseguite con malta composta da calce idraulica (Saint Astier NHL 3.5) e pozzolana, sulla sommità del «Museèto». La stuccatura ha la funzione di trattenere i mattoni che erano ormai solo poggiati in opera, dal momento che era venuta a mancare la malta originaria di allettamento; oppure ha la funzione di sigillare una separazione tra elementi attigui tra i quali si sarebbe infiltrata acqua piovana.
