## IL MUSEÉTO DI GIACOMO BONI SULLA VIA SACRA (EX MAGAZZINO BORDONI) E AREA LIMITROFA

**RELAZIONE TECNICA:** Opere preliminari di disinfezione, messa in sicurezza e pulizia archeologica delle strutture emergenti finalizzate al rilievo topografico, architettonico ed archeologico

**Oggetto d'intervento:** Il Museéto di Giacomo Boni sulla Via Sacra (ex magazzino Bordoni) e area limitrofa. Restauro, adeguamento funzionale e manutenzione area limitrofa - Opere preliminari di disinfezione, messa in sicurezza e pulizia archeologica delle strutture emergenti finalizzate al rilievo topografico, architettonico e archeologico

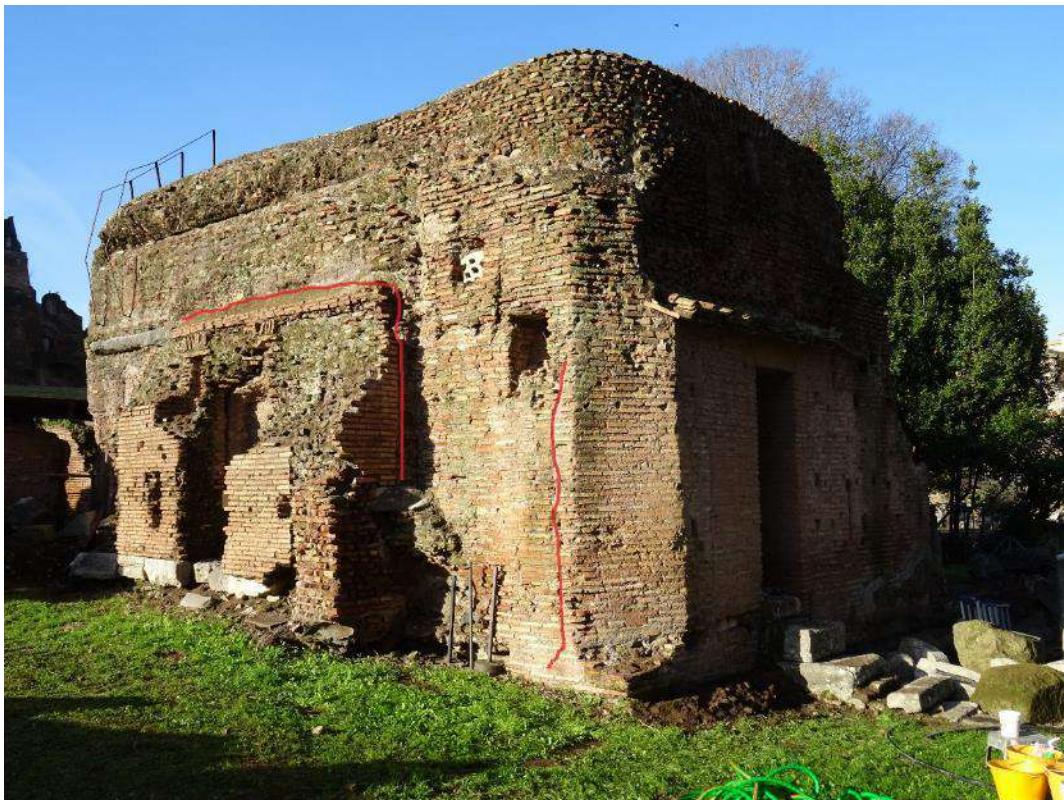
Sul lato est del «Museéto» dopo la disinfezione è stato possibile leggere la tessitura muraria, con le diverse fasi di edificazione, ma anche le condizioni conservative delle superfici e delle strutture. Sono state individuate delle lesioni e delle linee di separazione tra strutture murarie che vengono evidenziate schematicamente in foto. La linea rossa in orizzontale della foto di sinistra corrisponde ad una stuccatura che si estende su tutta la superficie che si era distaccata in corrispondenza della parte superiore. La fessura di circa 2 cm costituiva una importante via d'accesso per l'acqua piovana ed è stato necessario stuccarla. La linea scende ad angolo retto verso il basso, dove si evidenziava una importante separazione tra gli elementi architettonici in laterizio.

La foto al centro evidenzia il distacco prima dell'intervento di stuccatura.

La foto a destra mostra la stuccatura effettuata, per impedire l'infiltrazione dell'acqua piovana. Il vuoto era molto profondo ed è stato necessario infilare qualche frantume di cocciopesto nella fessura.

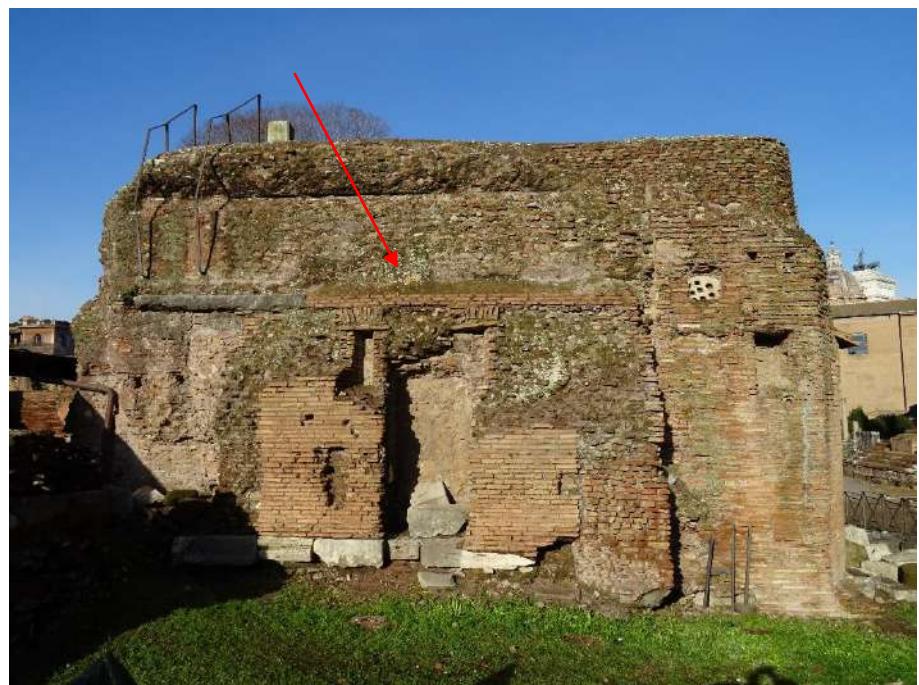
Vecchia stuccatura presente sulla parete est del «Museéto»

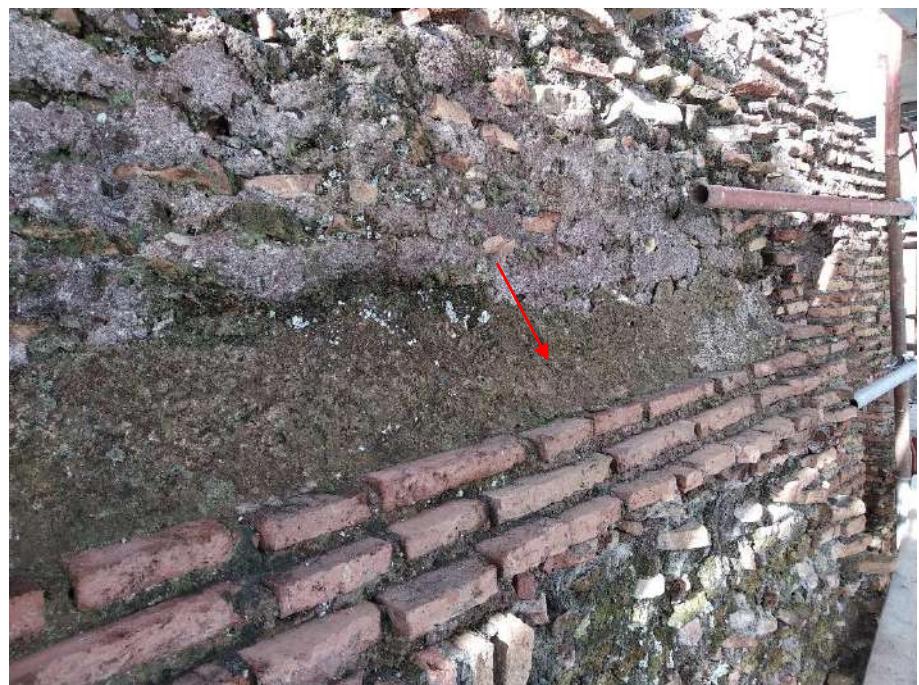
Particolare della vecchia stuccatura presente sulla parete est del «Museéto»

Nella zona centrale della parete est del «Museéto» vi è una vecchia stuccatura al di sopra di tre filari di mattoni. Si tratta di un intervento di raccordo, eseguita di sguincio, tra la struttura architettonica preesistente (parte inferiore più aggettante) e quella superiore (parete est del Museéto). La stuccatura era completamente distaccata rispetto alla struttura muraria della parte superiore e nella fessura si infiltrava l'acqua piovana. La linea di separazione è stata stuccata con malta composta da calce idraulica Saint Astier NHL 3.5 e pozzolana. Non è stata infiltrata malta idraulica, per il riempimento del vuoto e per la riadesione delle parti, perché l'intervento di consolidamento dovrà essere inserito nel progetto di restauro generale del Museéto.

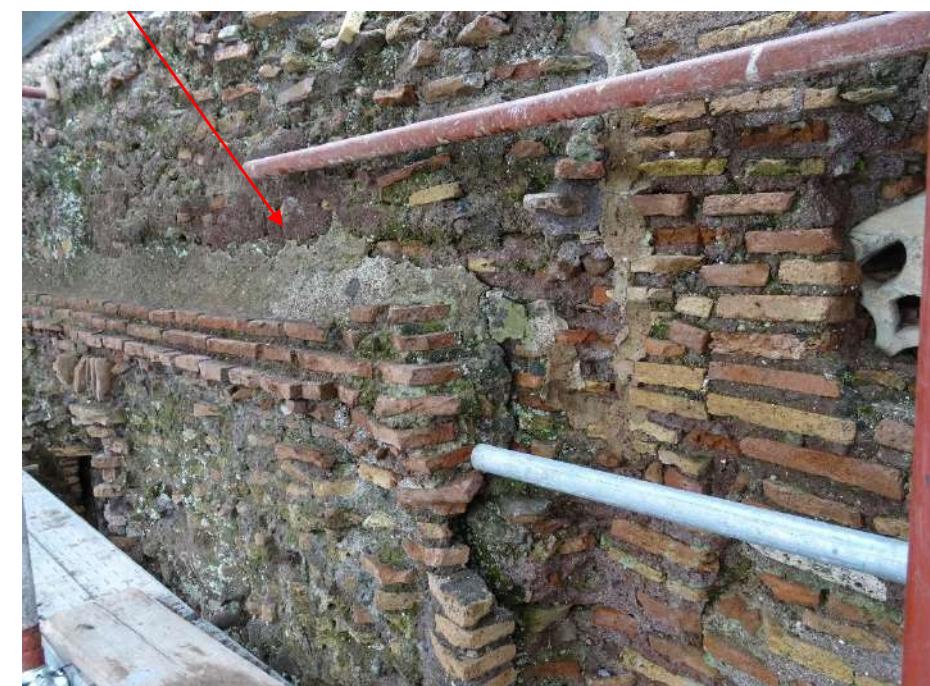
Linea di separazione stuccata con calce idraulica.

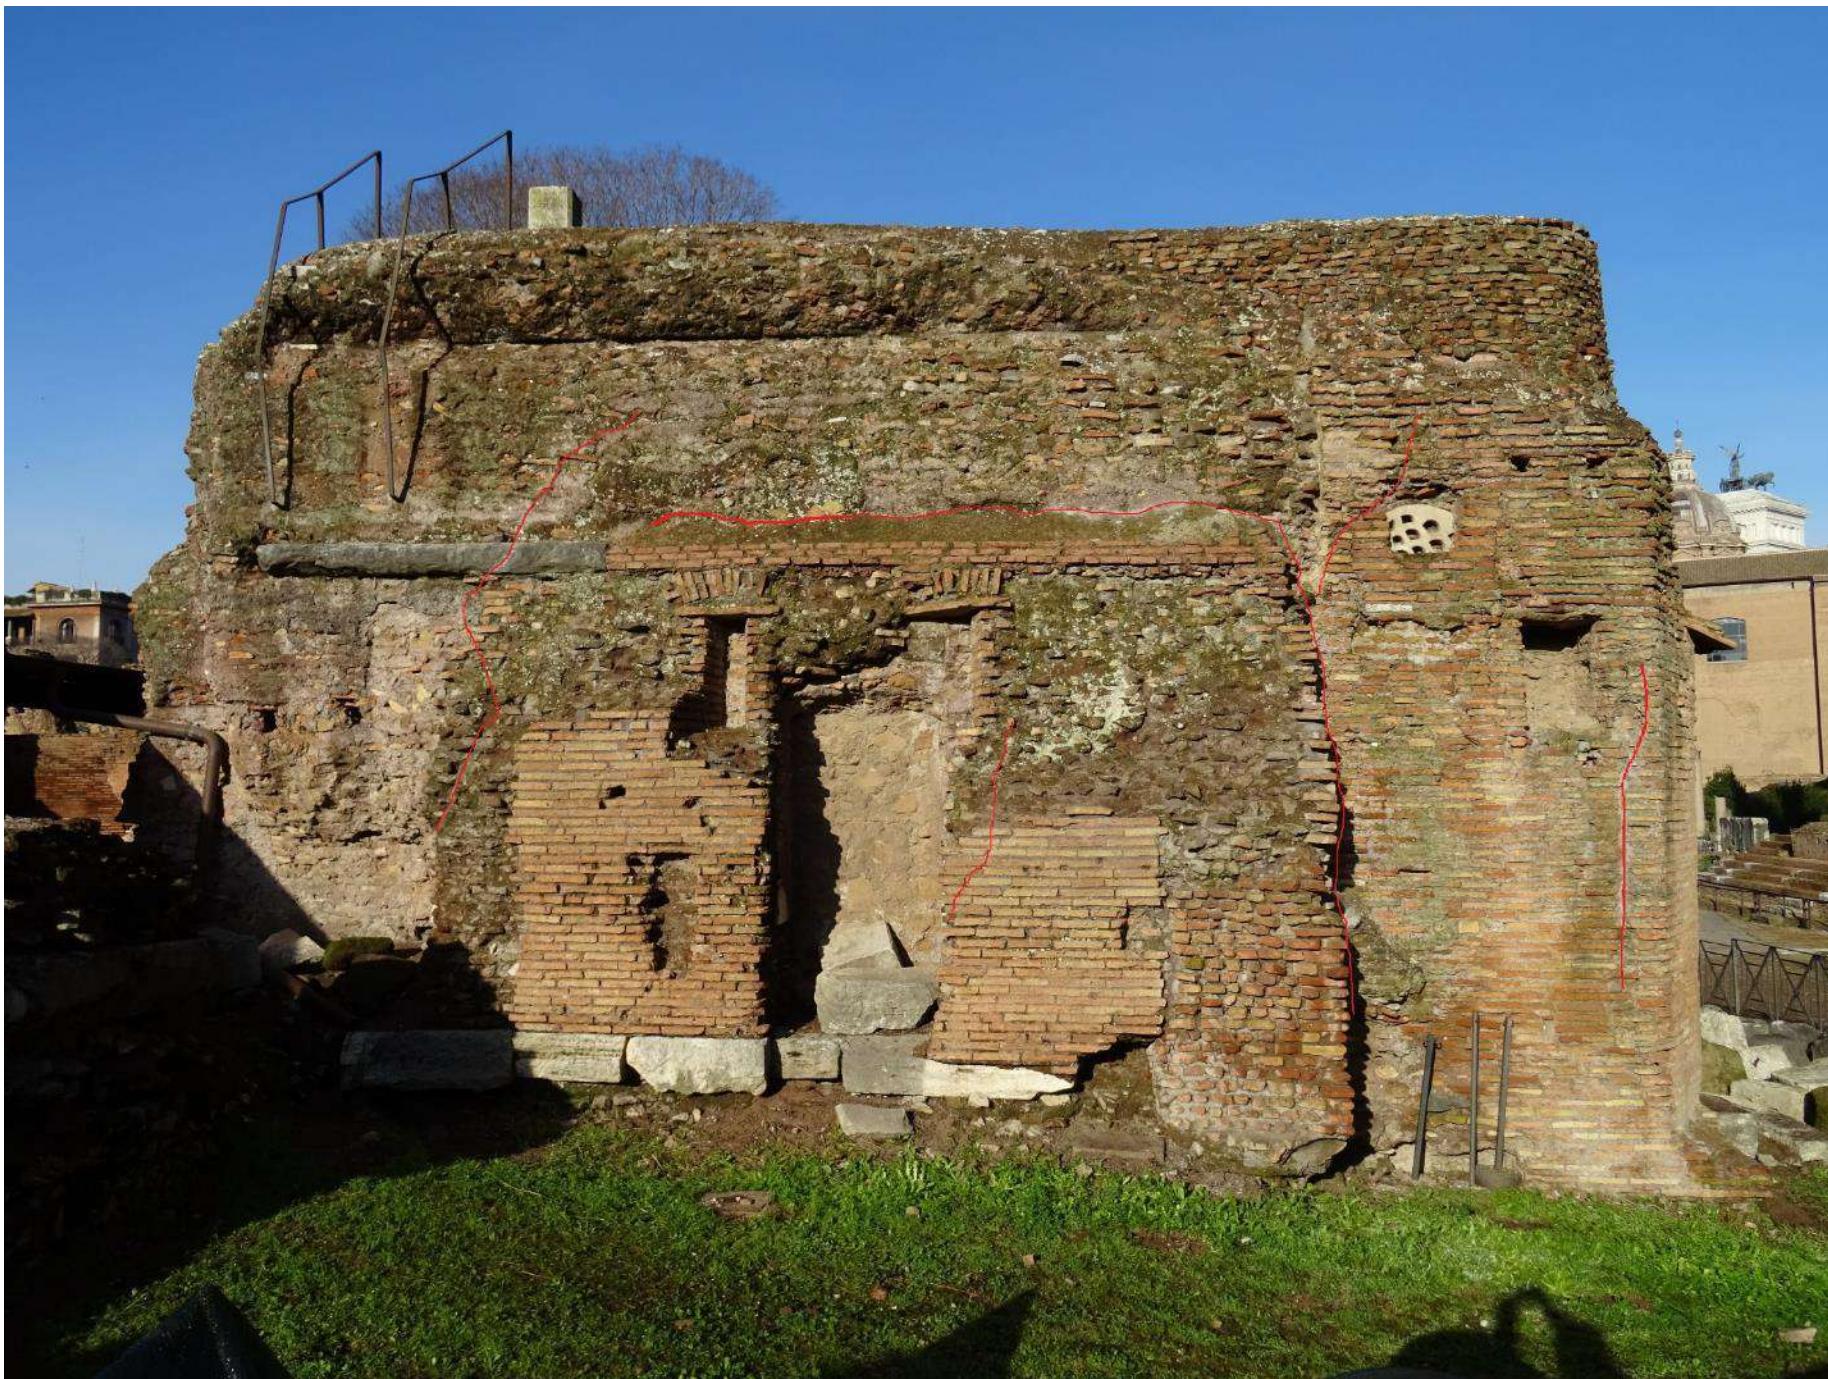
«MUSEÉTO» BONI - LESIONI STRUTTURALI PARETE EST

La morfologia delle lesioni nella struttura muraria del lato est del «Museéto» lascia ipotizzare una sorta di slittamento in basso della struttura, verso la via Sacra, in seguito alle piogge che dilavano il terreno; presumibilmente si è verificato un leggero movimento della parte destra della muratura, soprattutto in corrispondenza dello sperone con i mattoni montati «a dente di sega», pertinente ad una fase di restauro moderno. Sotto alla parte di muratura realizzata con filari di mattoni vi è una grande mancanza, dove sono andati perduti sia i laterizi, sia l'elemento in travertino; il vuoto può generare dissesti alla struttura, pertanto andrà integrato con materiali diversi dai materiali costitutivi originari, ma con la stessa tipologia di finitura, in modo che gli elementi che si andranno ad inserire, come supporto strutturale, siano in armonia con le preesistenze, ma siano comunque riconoscibili come pertinenti ad un «intervento» di integrazione.

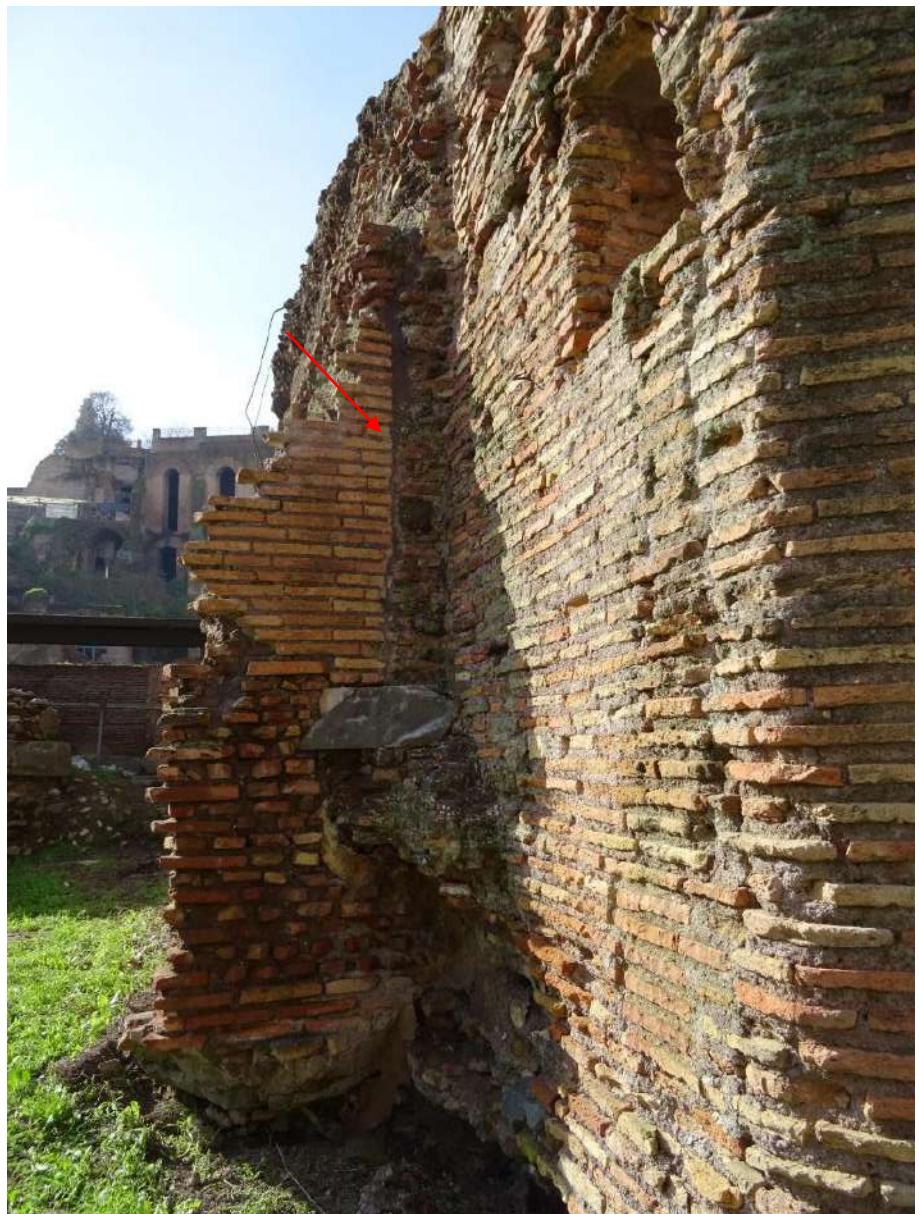
Stuccatura realizzata dall'impresa per sigillare una linea di separazione tra l'edificio preesistente e il «Museéto»

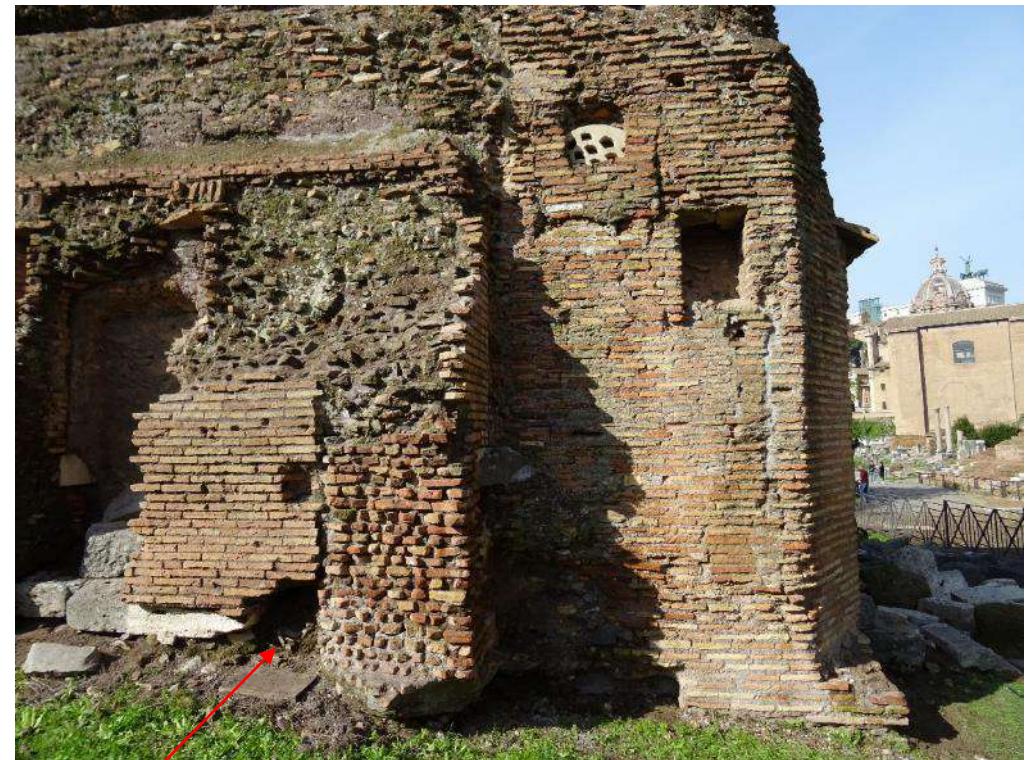
Mancanza che deve essere risarcita

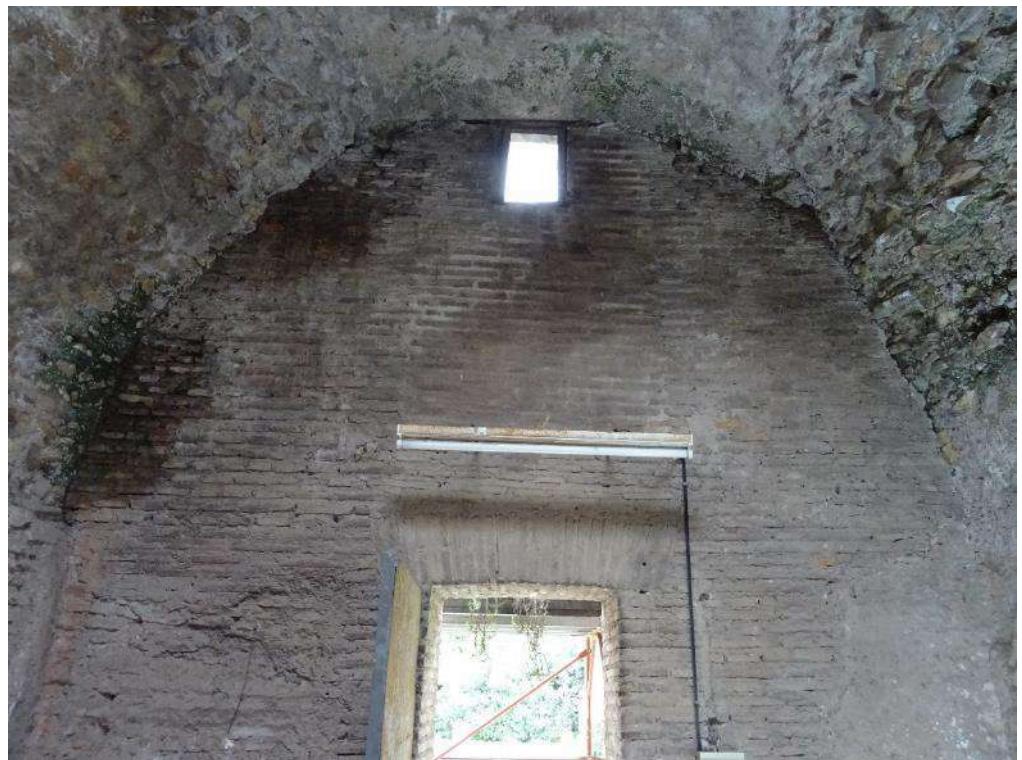
**Parete nord all'interno del «Museéto»:** sono state riscontrate infiltrazioni d'acqua nei giorni di pioggia, in corrispondenza dell'innesto della volta sulla parete. Le patine biologiche presenti in quelle medesime aree attestano la persistenza dell'infiltrazione dell'acqua, nel tempo.

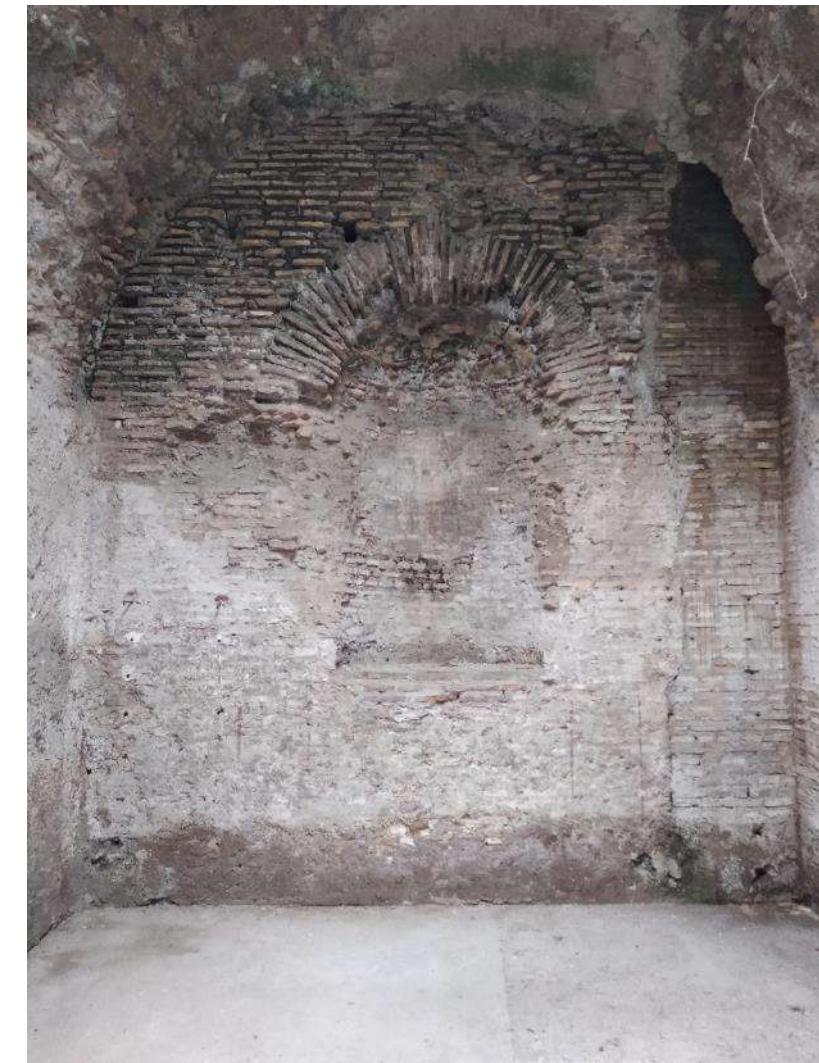
**Parete sud all'interno del «Museéto»:** sono state riscontrate infiltrazioni d'acqua in corrispondenza dell'innesto della volta in particolare sulla parte di parete di restauro moderno. Sul lato sinistro, antico, il fenomeno è meno evidente, sul lato destro percolava l'acqua fino a terra, prima dell'intervento di messa in sicurezza tramite stuccatura eseguito dall'Impresa, che comunque non ha risolto del tutto l'infiltrazione.

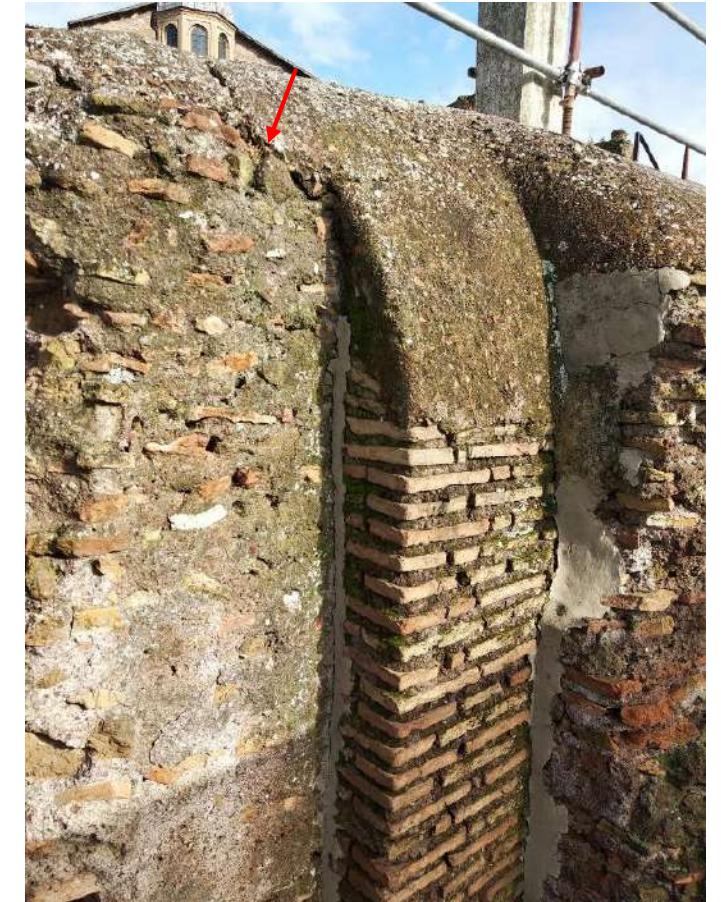
Esterno del «Museéto»: parete sud – la freccia indica una radice infiltrata nella malta in cocciopesto.

Sul lato posteriore esterno del «Museéto», in corrispondenza, all'interno, dell'innesto della parte di parete sud ovest di restauro moderno sulla quale sono evidenti le percolazioni d'acqua, vi è una porzione della medesima muratura moderna con filari di laterizio, che era stata solo addossata alla muratura preesistente e non ammorsata. La *ratio* dell'intervento di restauro moderno probabilmente era quella di sottolineare l'impronta in negativo del pilastro del portico antico conservato sulla parete cementizia a fianco, ricostruendovi il contrafforte laterizio in appoggio originario; nel tempo si è venuta a creare una separazione tra i due elementi, come dimostrano le stuccature verticali eseguite in un successivo intervento di restauro, sempre moderno, eseguito con malta cementizia molto chiara. Il problema si è riproposto a distanza di tempo, a seguito del distacco di queste ultime stuccature, che ha determinato nuove fessurazioni dalle quali si infiltrava l'acqua piovana. Anche alla base della muratura vi era una grande mancanza che costituiva una via d'accesso per l'acqua. Nella parte superiore in corrispondenza del rivestimento di malta in cocciopesto, vi era invece una lacuna di alcuni centimetri, venutasi a creare per la presenza di una grande radice, di pianta infestante.

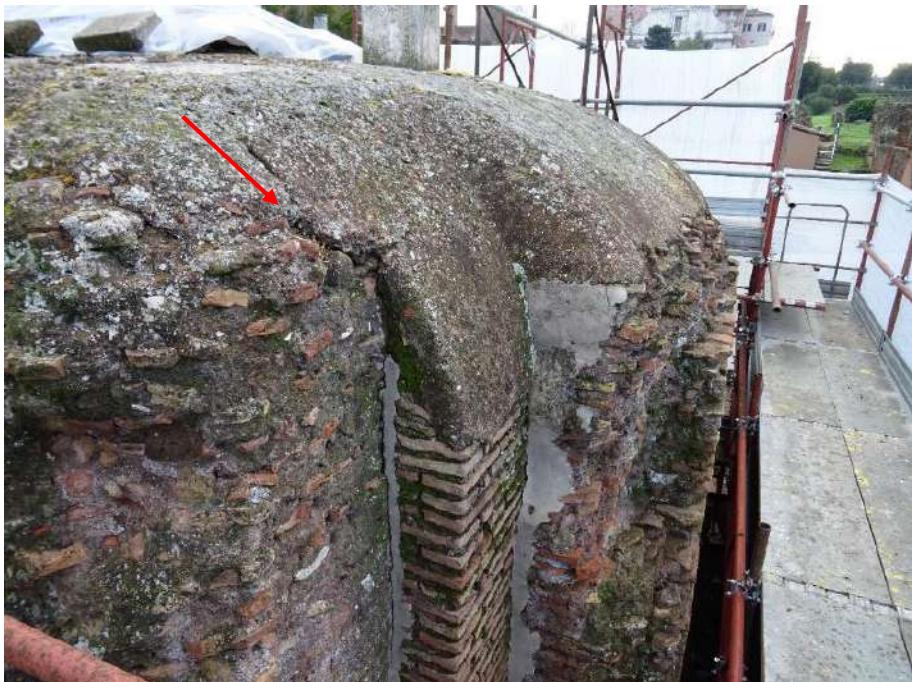
Parete sud, copertura in cocciopesto della volta – mancanza che costituiva una via d'accesso per l'acqua piovana

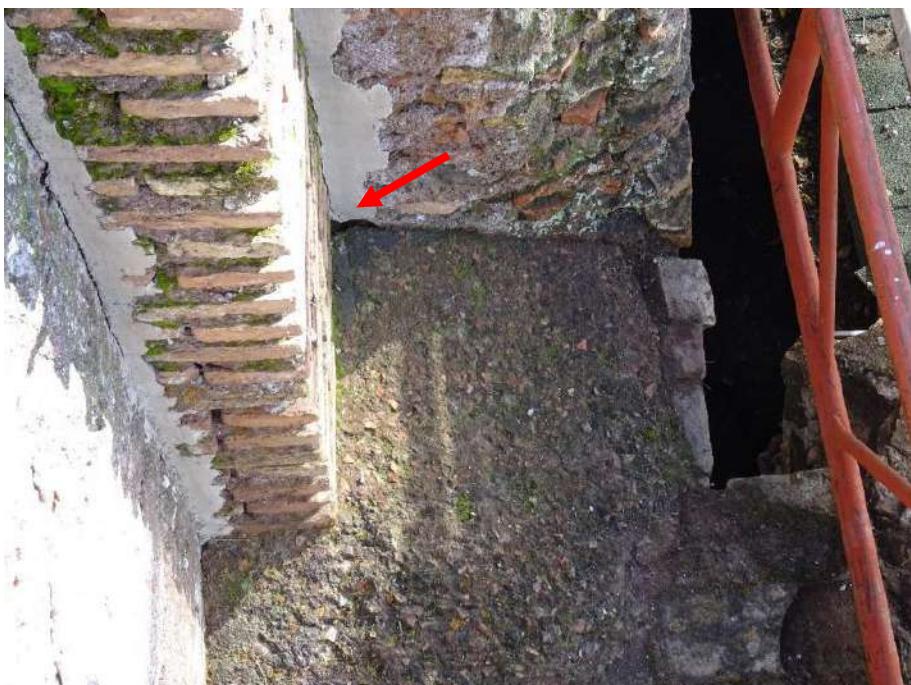
Parete sud – mancanza che costituiva una via d'accesso per l'acqua piovana

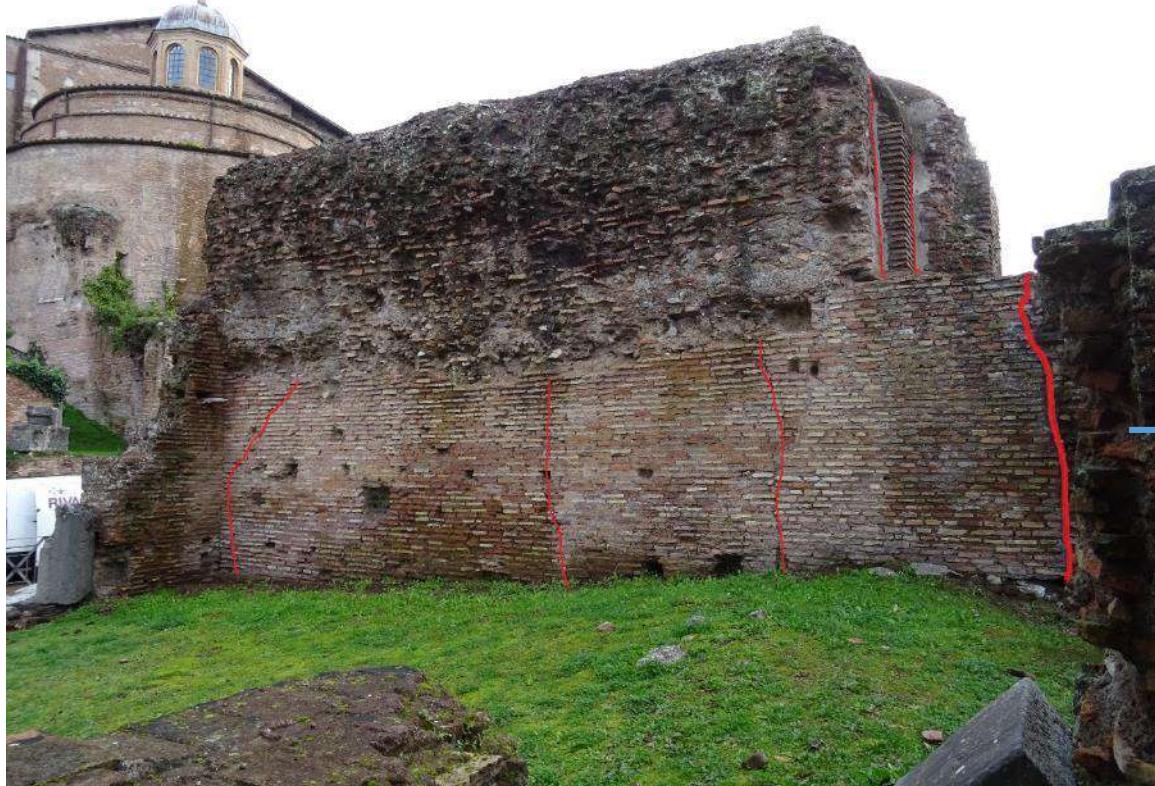
Parete ovest del «Museéto»

Sul lato destro della parete ovest vi è una lesione verticale che si estende per tutta l'altezza della costruzione, separando il setto murario a filari regolari dalla porzione di fondazione in cementizio sotto la tettoia con mattoni irregolari. La separazione era di alcuni cm e costituiva una via di infiltrazione per l'acqua piovana all'interno delle architetture. La lesione è stata risarcita con un rinzaffo di malta pozzolanica e calce idraulica NHL3.5, con granulometria grossolana e frantumi di cocciopesto. **Non è stata infiltrata malta idraulica perché il consolidamento strutturale verrà eseguito nella prossima fase di restauro.**

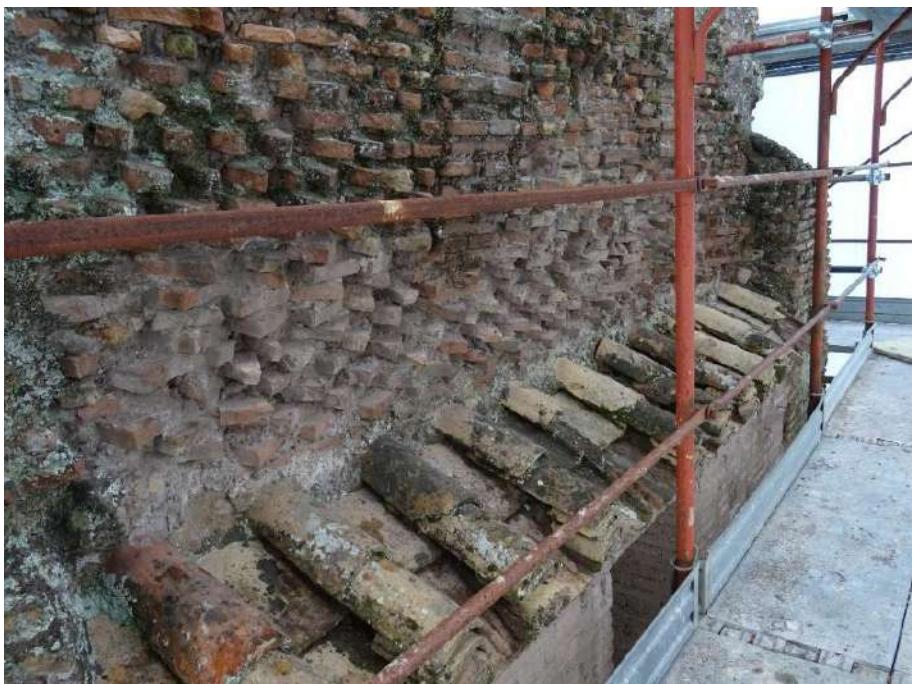
Parete nord del «Museéto» coppi e tegole

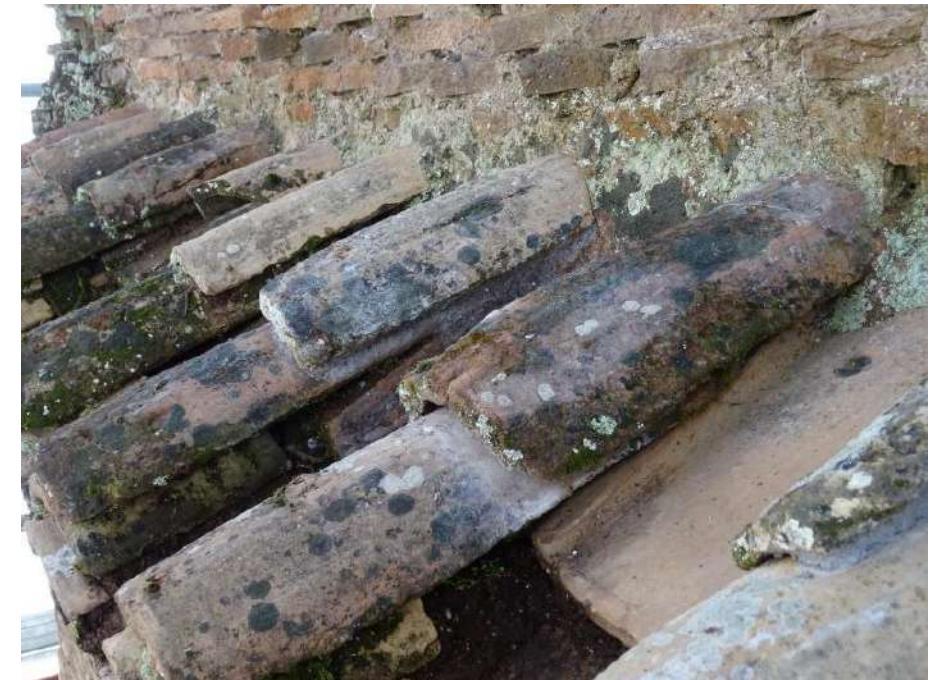
Parete nord del «Museéto» coppi e tegole riadesi con malta idraulica e pozzolana

La copertura sopra la porta d'accesso al «Museéto» è realizzata con tegole e coppi, sotto ai quali si era depositato terriccio e si erano insinuate le radici delle piante infestanti, degradando la malta di allettamento. Dopo la disinfezione è stato possibile rimuovere la parte aerea delle piante e verificare lo stato di conservazione dei coppi. Alcuni erano fratturati, altri presentavano mancanze, uno non era più ammorsato nella muratura. Sono stati rimossi i depositi ed è stata eseguita una stuccatura di trattenimento e adesione degli elementi con Ledan C30 della Tecno Edile Toscana (legante idraulico) e pozzolana, in rapporto di 1:3 tra legante ed inerti.

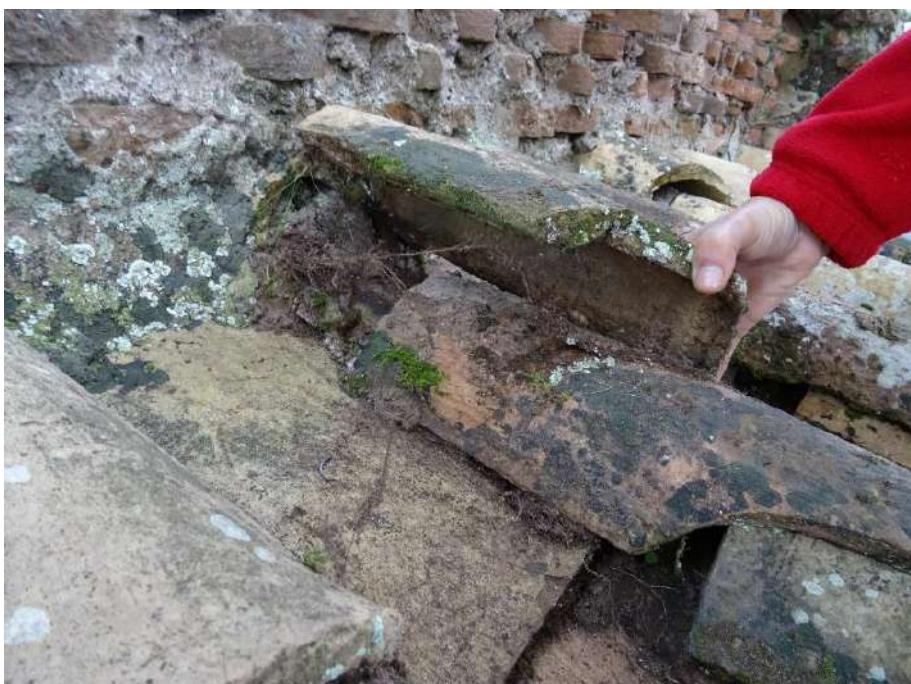
Parete nord del «Museéto» coppi e tegole distaccati per la presenza di terriccio, muschi e piante infestanti

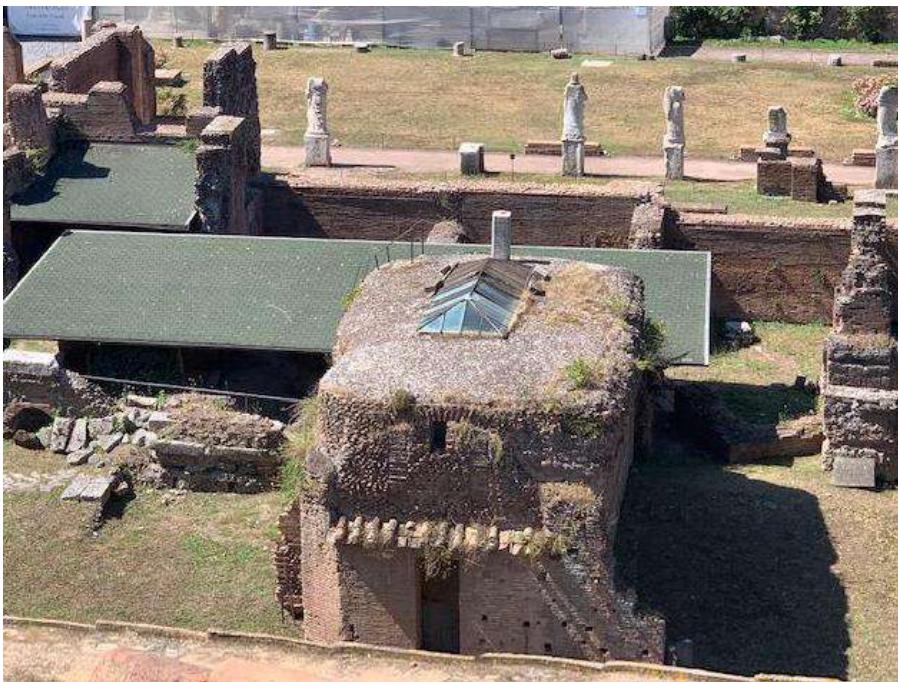
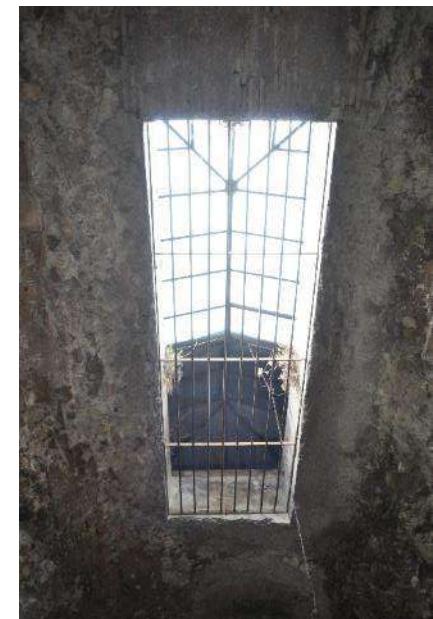
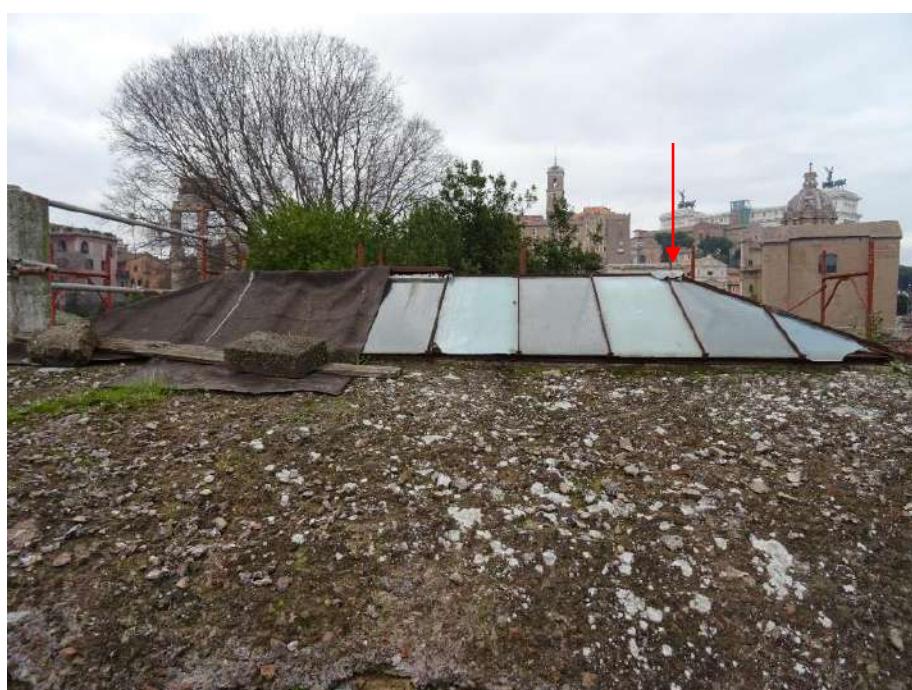
Lucernario presente sulla copertura del «Museéto», fatto realizzare da Giacomo Boni

Il lucernario era molto ammalorato perché molti vetri erano mancanti, tanto che la metà della superficie era stata ricoperta **negli anni passati** con della guaina. Le stuccature perimetrali dei vetri erano degradate, con depolimerizzazione del materiale che non assolveva più alla sua funzione di sigillatura. Anche l'elemento in piombo (vedi freccia rossa) che ricopriva il telaio di ferro era caduto, lasciando entrare acqua dalle piccole rotture dei vetri in quell'area. Alcuni pannelli erano fratturati.

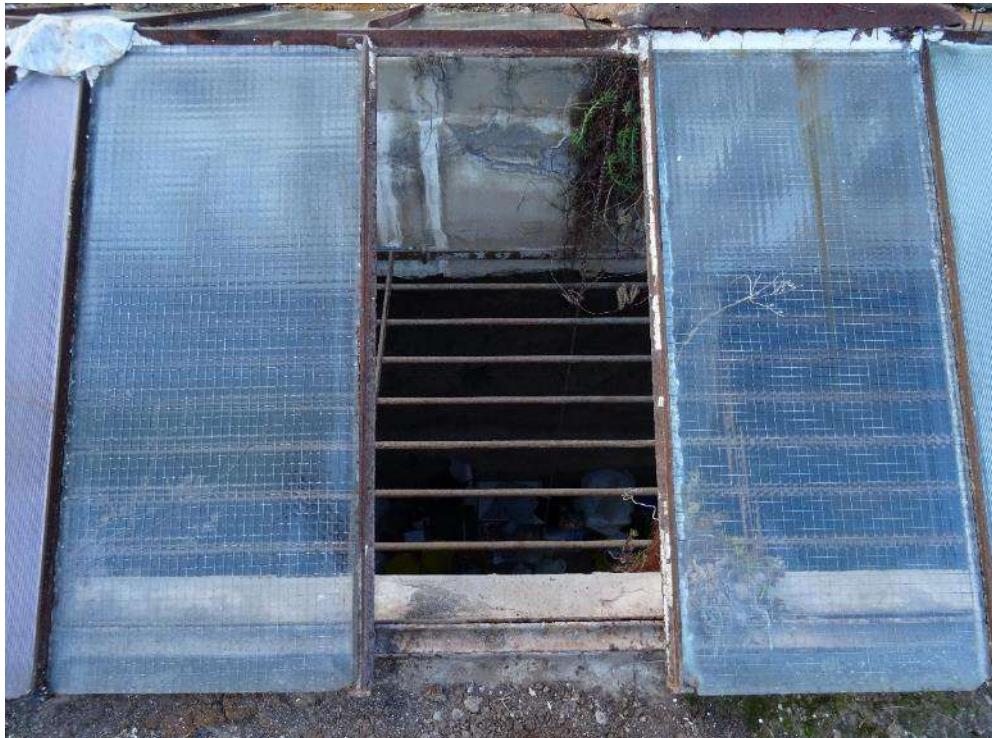
Vetri mancanti sul lucernario

In attesa che sia effettuata la sostituzione completa del lucernario prevista nel progetto della cabina elettrica che verrà collocata all'interno dell'edificio una volta restaurato, sono stati messi temporaneamente in opera dei pannelli di policarbonato, sovrapponendoli ai vetri rotti **a loro protezione**, o applicandoli **al posto dei vetri**, in corrispondenza delle mancanze. I pannelli sono stati fissati con del collante siliconico e si è avuta cura di sigillare tutti i profili dei pannelli, in corrispondenza del telaio metallico. All'interno del lucernario erano cresciute piante infestanti: è stato possibile rimuoverne solo una, dove era mancante il vetro.

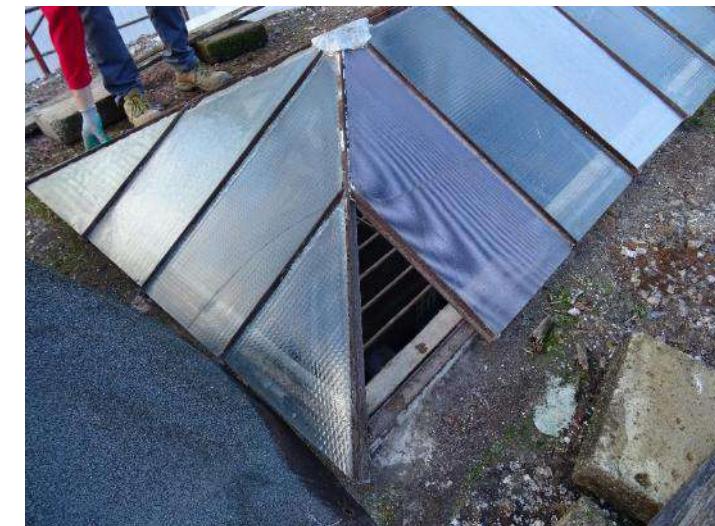
Sul lato ovest del «Museéto» vi è un vetro apribile dall'interno, tramite una catenella. Il telaio del lucernario è estremamente ossidato e non si è provato ad aprire il vetro.

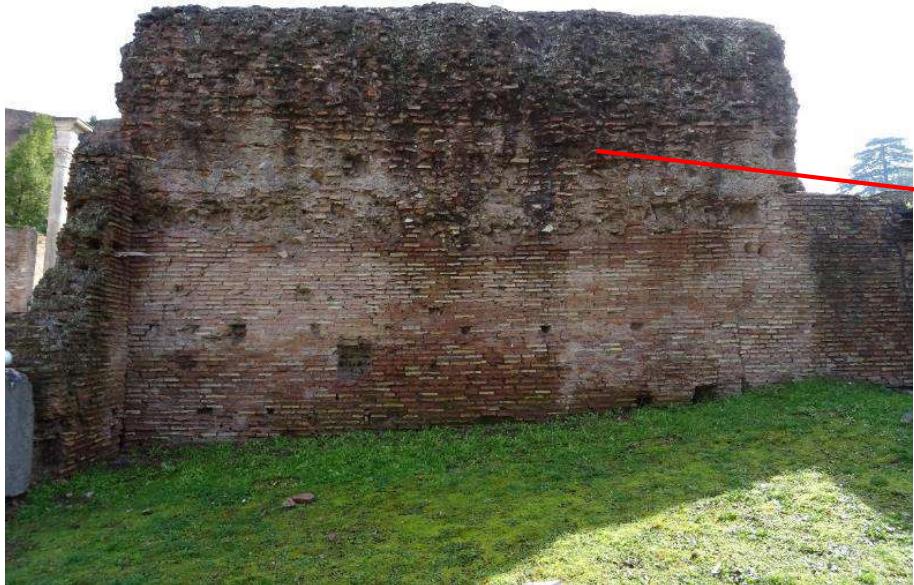
Lato ovest del «Museéto»

Sul lato ovest del «Museéto» è ancora presente uno strato di malta pozzolanica lisciata pertinente alla fase di armatura della centina al di sopra della muratura (realizzata in malta e laterizi). Lo strato presentava numerose scagliature e distacchi, che hanno reso necessario un intervento di messa in sicurezza. Le fessure sono state stuccate e sigillate con malta composta di grassello e pozzolana, per poter introdurre della malta idraulica all'interno delle sacche di intonaco. Si è fatto uso di malta **LEDAN RI. STAT. B** della **Tecno Edile Toscan,a** in rapporto 80:100 con acqua. La boiacca fluida è stata iniettata a bassissima pressione, mediante siringhe manuali, stuccando successivamente il foro usato per l'ingresso.

Consolidamento e riadesione delle scaglie di malta originaria mediante infiltrazione di malta idraulica **Ledan Ri. Stat. B della Tecno Edile Toscana**, specifica per intonaci di pregio, su pareti e volte, a basso peso specifico.

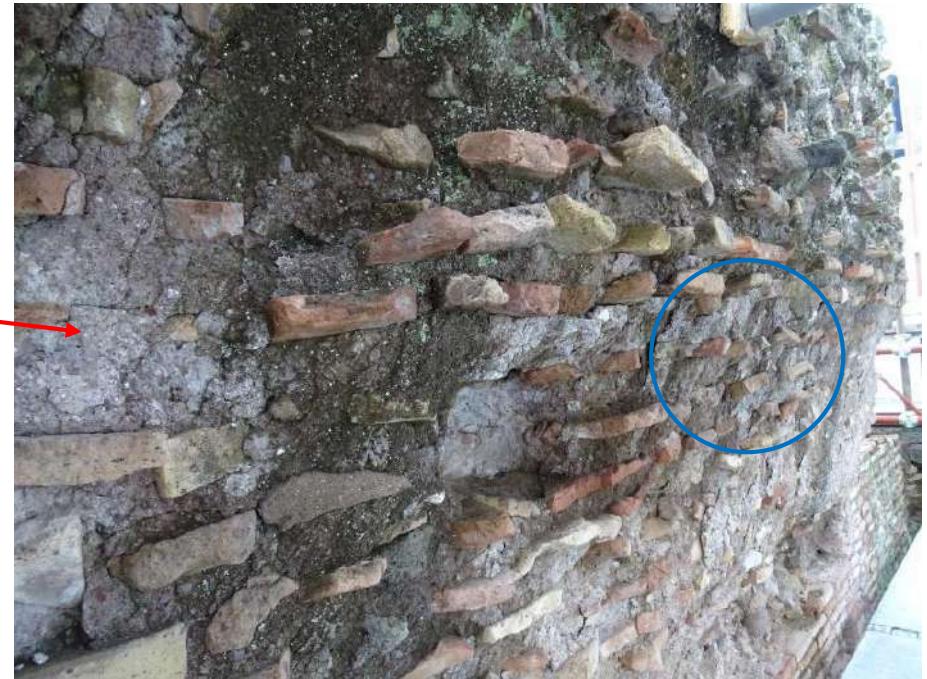
Scagliatura e deadesioni dell'intonaco

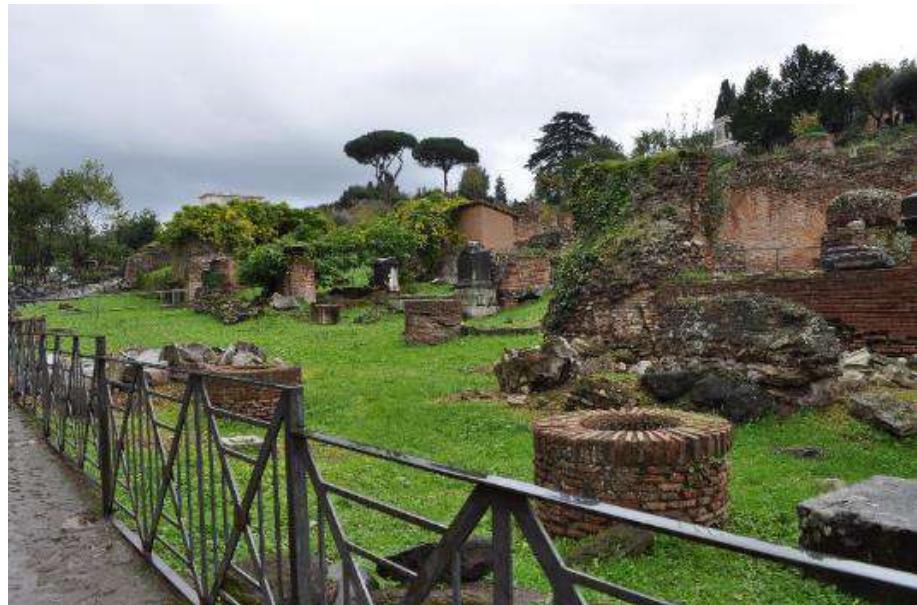
Struttura dell'area C - prima della disinfezione.

La struttura architettonica emergente dell'area denominata C era interamente ricoperta da piante di edera, il cui apparato fogliare era talmente rigoglioso da nascondere quasi per intero il rivestimento laterizio. Come nel caso della parete est del « Museéto » la perdita della costruzione nella parte superiore e la morfologia del crollo avevano determinato superfici «a gradoni», sulle quali si era accumulato uno strato consistente di terriccio e sulle quali ristagnava l'acqua piovana, fornendo un substrato ottimale per la crescita delle piante. L'apparato radicale si sviluppava preferibilmente da terra, ma il laterizio era ricoperto, oltre che dalle foglie, anche dalle radici aeree e secondarie dell'edera. Le piante erano infatti ancorate al substrato verticale per mezzo delle radici avventizie, che aderivano al laterizio ed erano insinuate nel terriccio che aveva sostituito in molte aree la malta di allettamento dei mattoni. Per tale motivo, una volta eliminato l'apparato fogliare con la disinfezione e spazzolati via i depositi di tipo leggermente coerente, molti mattoni rimanevano liberi sulla superficie, senza più essere trattenuti dalle malte e quindi necessitavano di un immediato fissaggio e consolidamento.

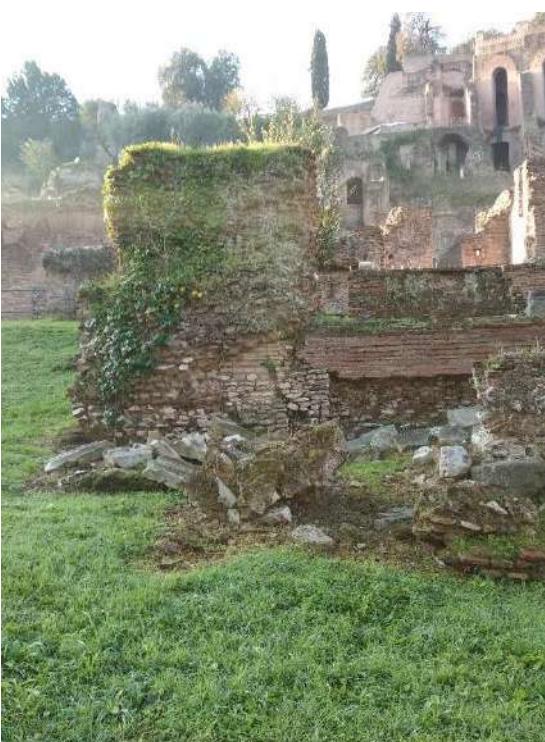
Struttura dell'area C - prima e, a lato, dopo la disinfezione
