## IL MUSEÉTO DI GIACOMO BONI SULLA VIA SACRA (EX MAGAZZINO BORDONI) E AREA LIMITROFA

**RELAZIONE TECNICA:** Opere preliminari di disinfezione, messa in sicurezza e pulizia archeologica delle strutture emergenti finalizzate al rilievo topografico, architettonico ed archeologico

**Oggetto d'intervento:** Il Museéto di Giacomo Boni sulla Via Sacra (ex magazzino Bordoni) e area limitrofa. Restauro, adeguamento funzionale e manutenzione area limitrofa - Opere preliminari di disinfezione, messa in sicurezza e pulizia archeologica delle strutture emergenti finalizzate al rilievo topografico, architettonico e archeologico

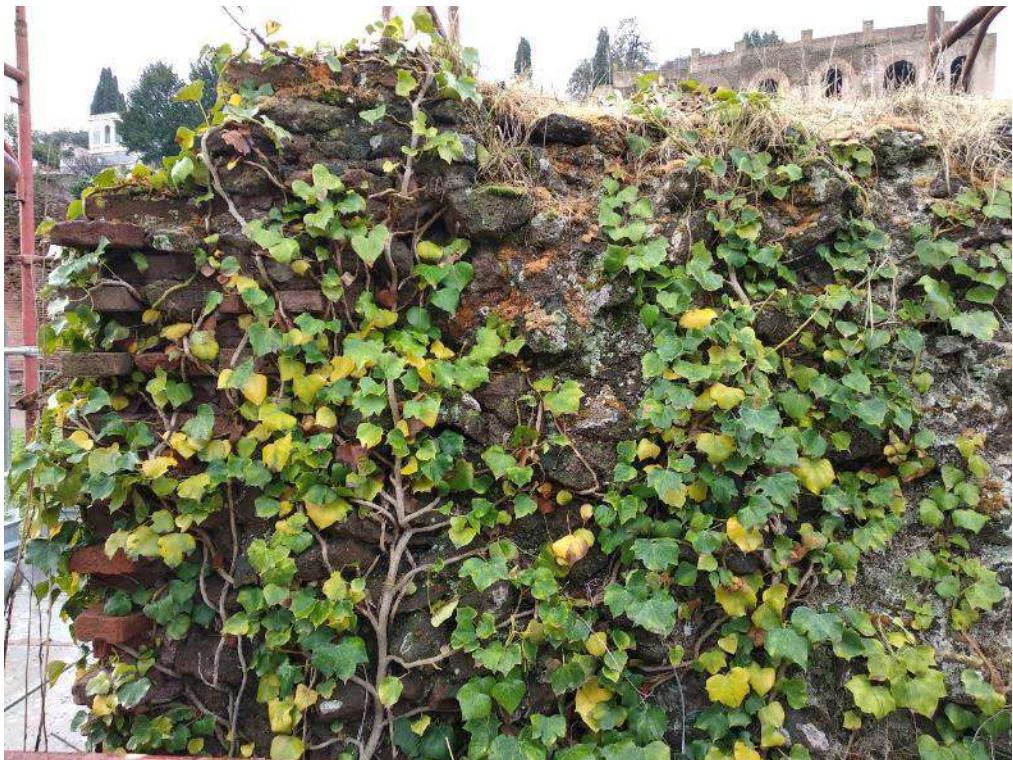
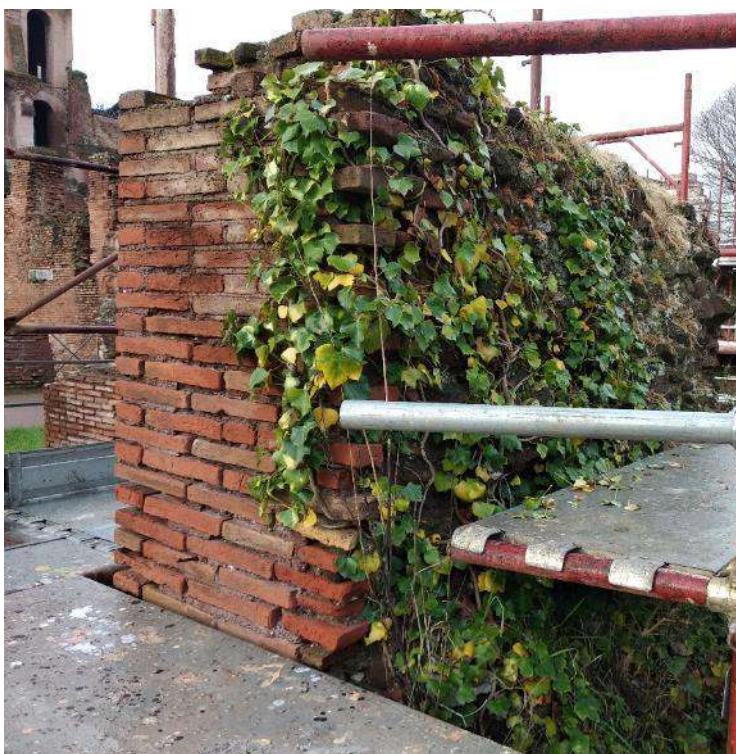
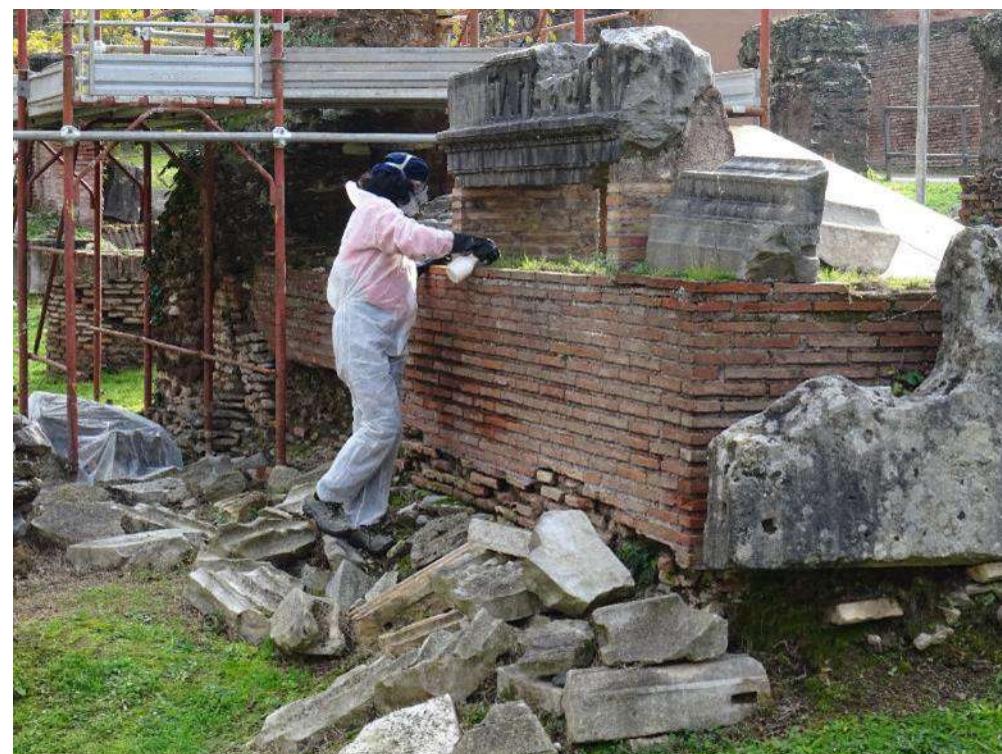
Le foglie dell'edera evidenziano nelle foto il colore giallo, tipico dell'essiccamiento, che avviene in seguito all'irrorazione dell'acido pelargonico, sulle piante infestanti. Dopo qualche ora dalla bagnatura con il prodotto le foglie ingialliscono e si seccano.

Dopo l'eliminazione delle foglie e delle patine biologiche le superfici in laterizio hanno rilevato diffusi ed importanti fenomeni di degrado: molte lacune nelle malte ed una fessurazione nella struttura architettonica, che doveva essere risanata, perché comprometteva la staticità della porzione sinistra della struttura.

A quel punto si procede recidendo l'apparato fogliare, le ramificazioni e le radici avventizie, che vengono distaccate con cura ed attenzione dalle superfici.

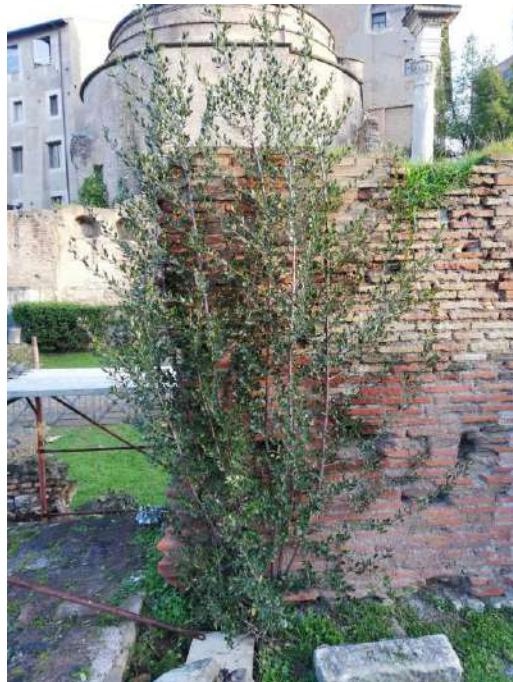
Pianta presente sul retro della struttura architettonica dell'area C, prima dell'intervento

La struttura architettonica identificata era una delle più compromesse per la presenza di piante infestanti, sia sul fronte che sul retro. L'intervento di disinfezione, di rimozione manuale delle piante e la pulizia archeologica eseguita nella parte basamentale, hanno permesso la leggibilità delle superfici, sia per poter eseguire il rilievo finalizzato alla progettazione, sia per poter evidenziare ed intervenire in maniera tempestiva su delle criticità conservative.

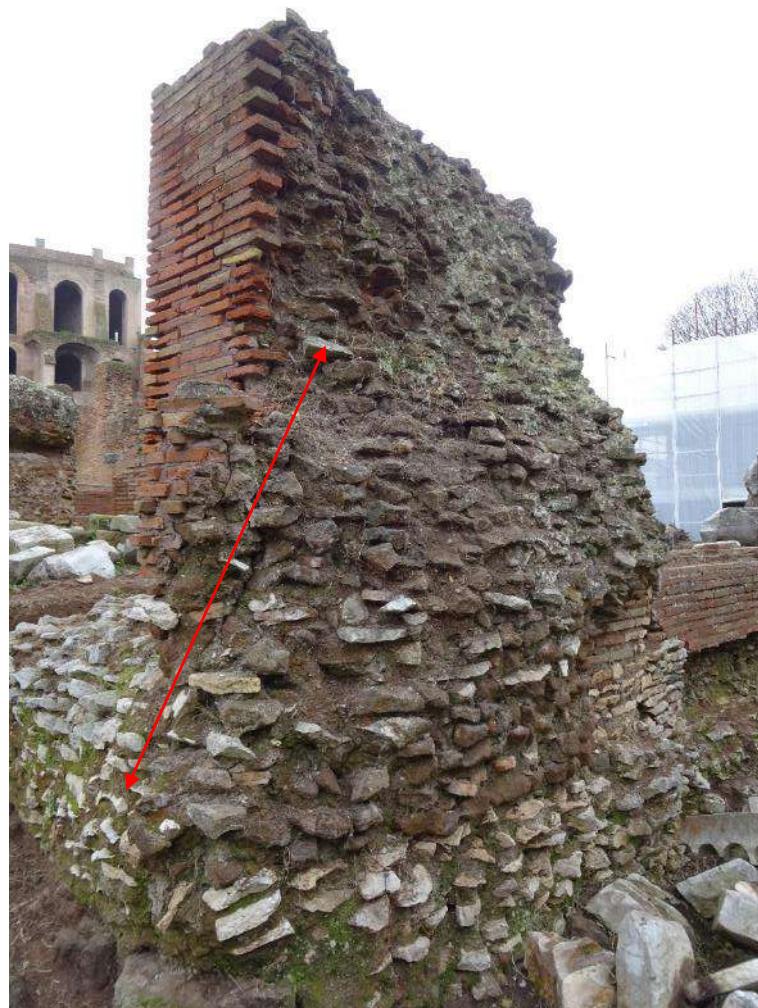
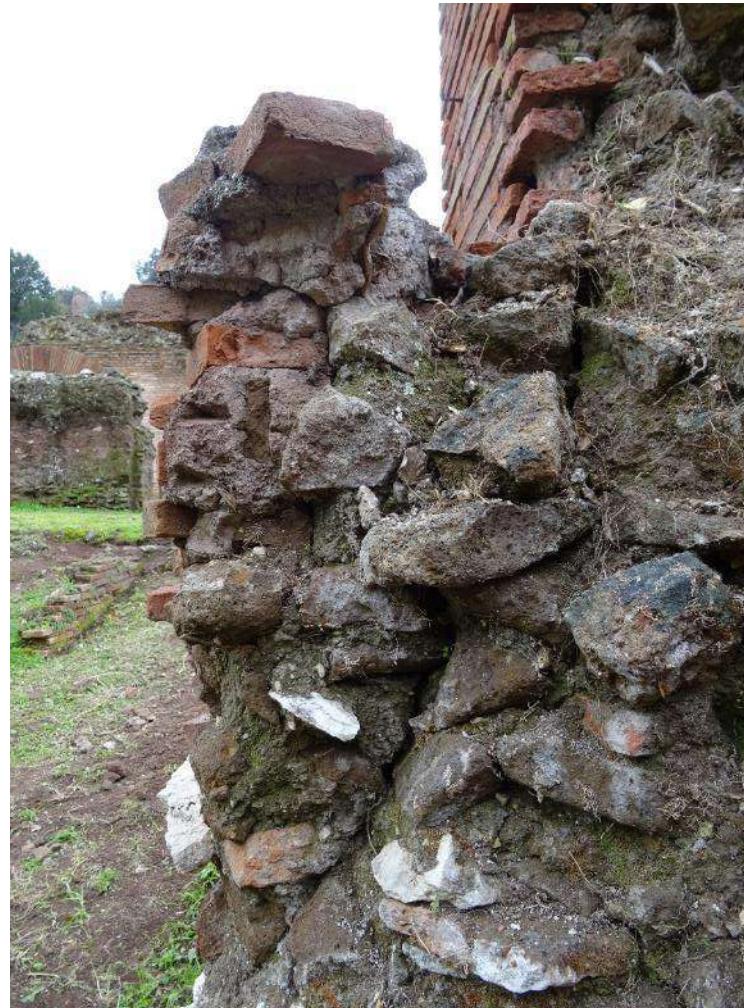
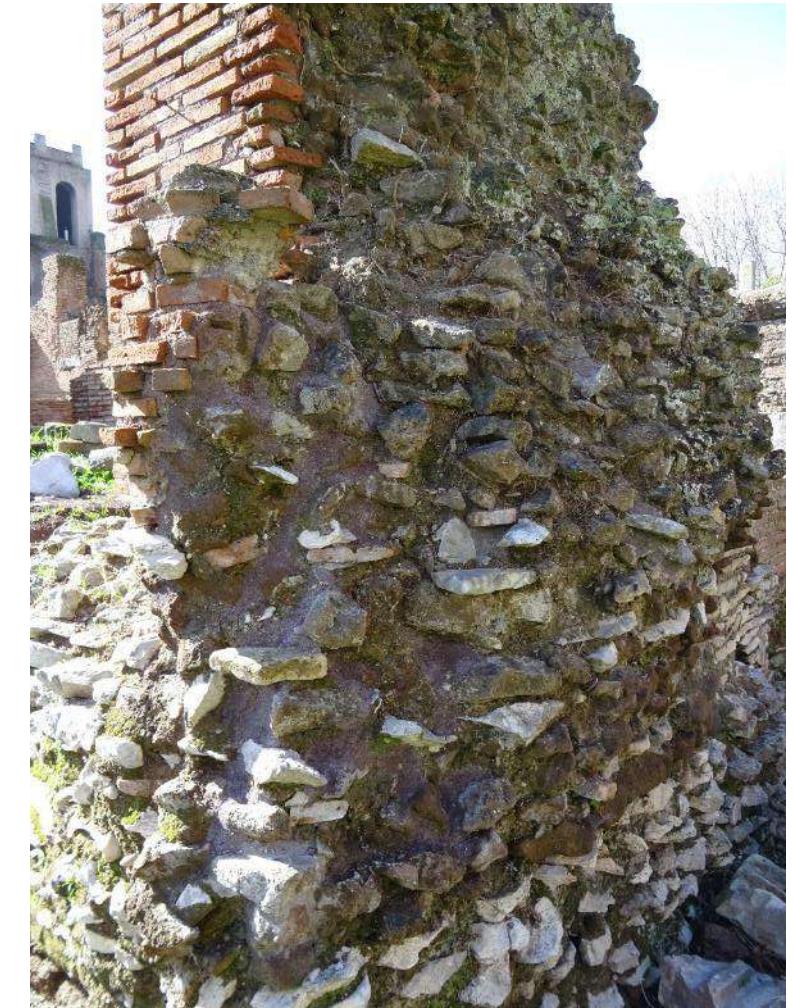
Evidenza dell'andamento e della posizione della lesione

Non è stata infiltrata malta idraulica per restauro, pertanto l'intervento da noi eseguito deve essere considerato solo di messa in sicurezza dei materiali costitutivi e di sigillatura per l'infiltrazione dell'acqua, ma non di tipo strutturale.

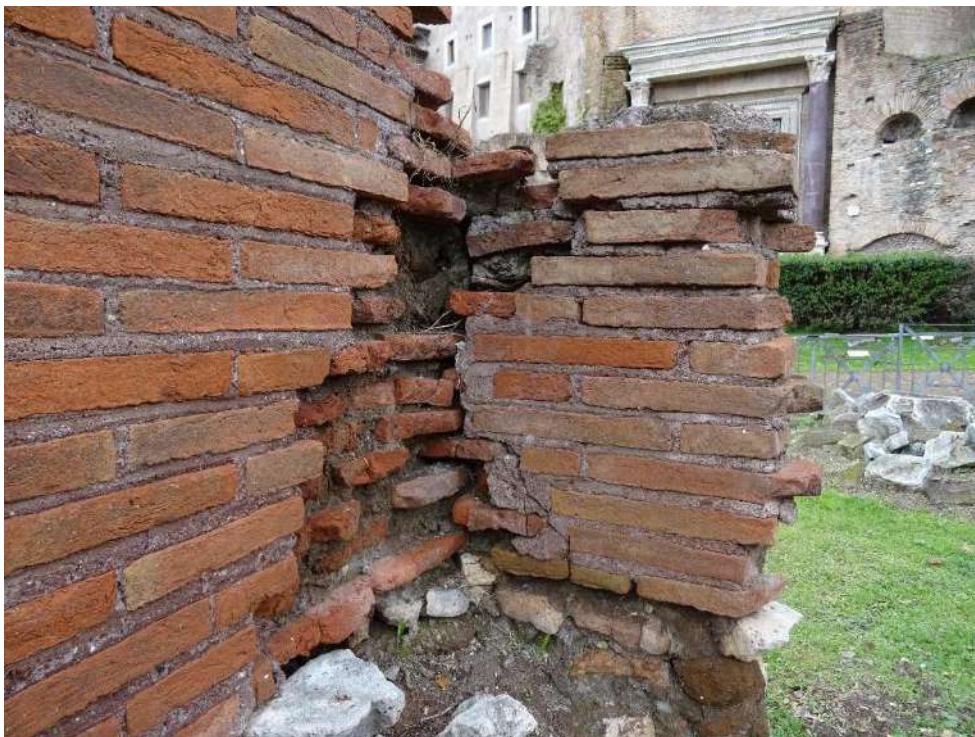
A sinistra: prima della stuccatura si osservi il dissesto dei mattoni

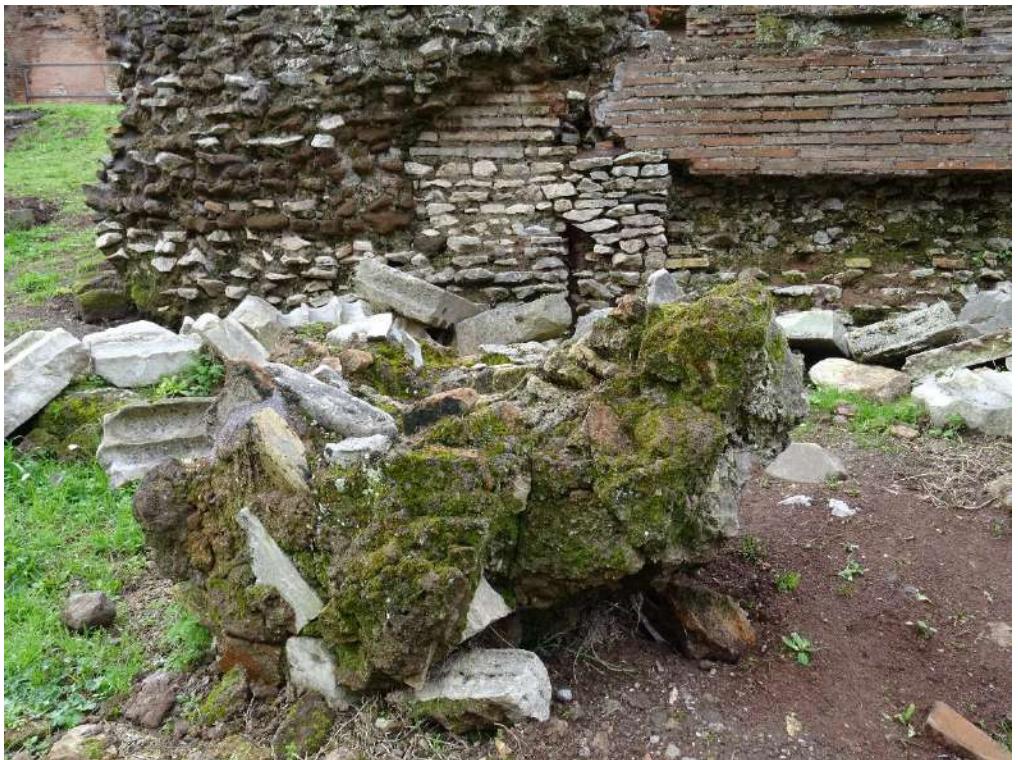
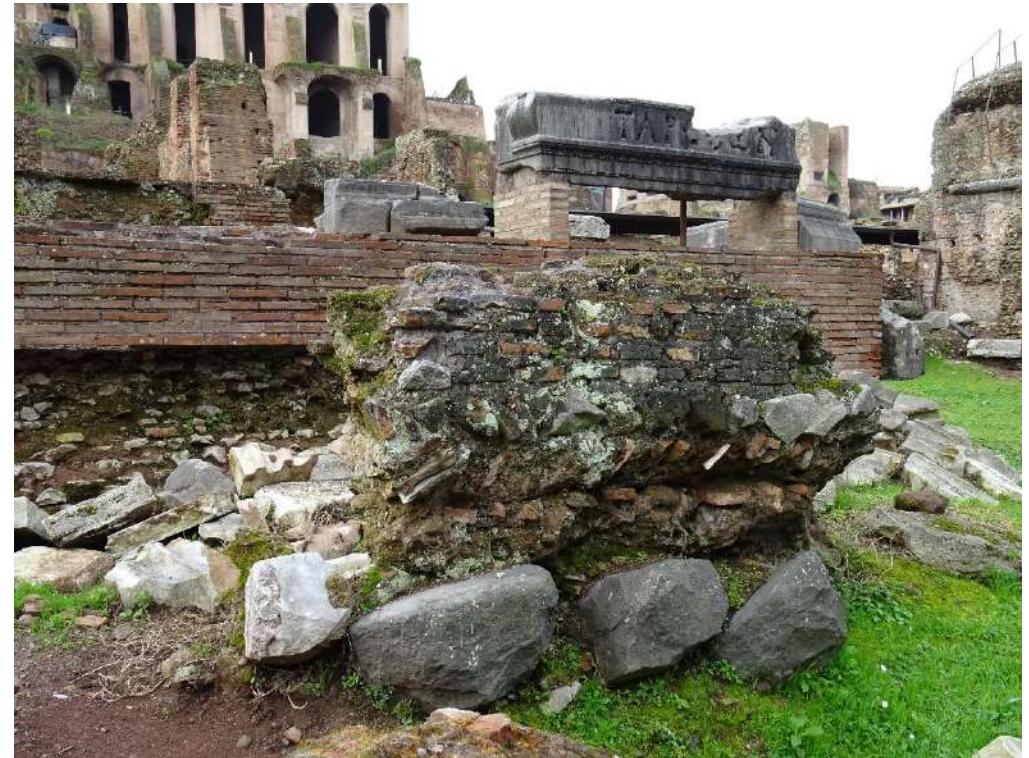
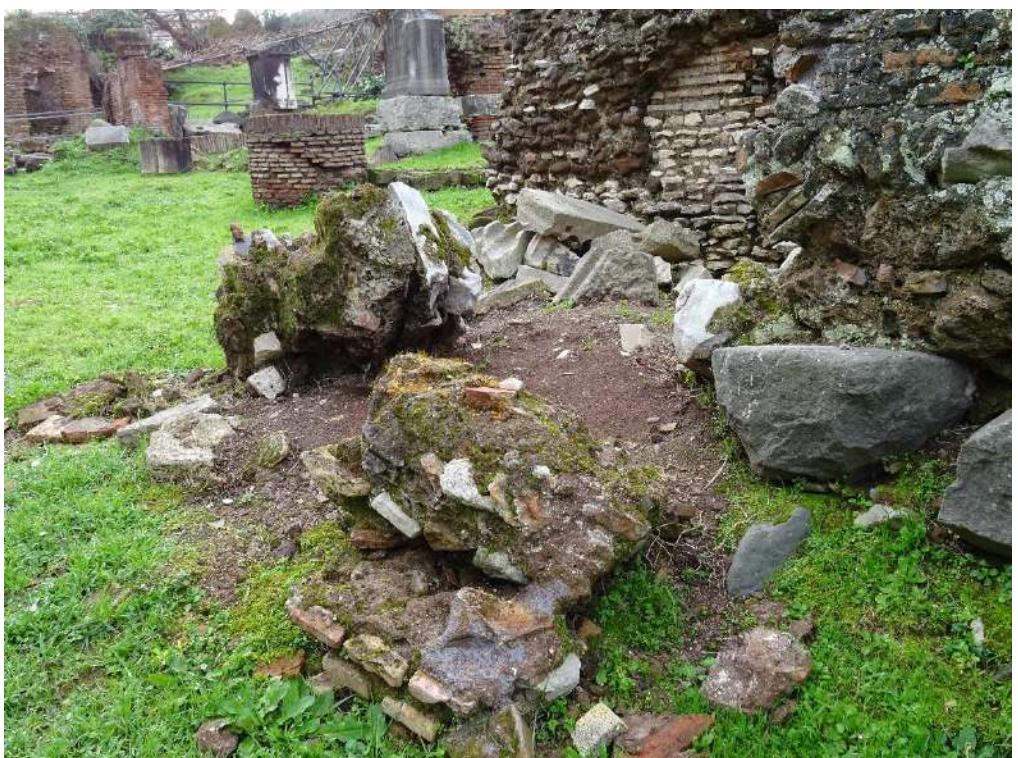
Gli elementi architettonici a terra derivano dal crollo di alcune porzioni di muratura e si trovano attualmente nella posizione nella quale sono caduti, ovvero rovesciati. Le porzioni di nucleo murario versano in condizioni conservative critiche, perché la malta di allettamento è divenuta estremamente incoerente. Vi erano patine di muschi aderenti al substrato di terriccio ed erbe, che sono state rimosse per poter effettuare il consolidamento della malta, con applicazioni a pennello di acqua di calce ed Urea al 2%. Sono state eseguite stuccature di trattenimento, per mettere in sicurezza le pietre del nucleo murario. Si evidenzia comunque la necessità di prestare la massima cautela nella movimentazione di questi elementi, verificandone e perfezionandone prima il consolidamento e predisponendo poi delle velinature, per la messa in sicurezza delle aree più fragili e realizzando strutture di contenimento per effettuare la sopraelevazione ed il ricollocamento in situ.

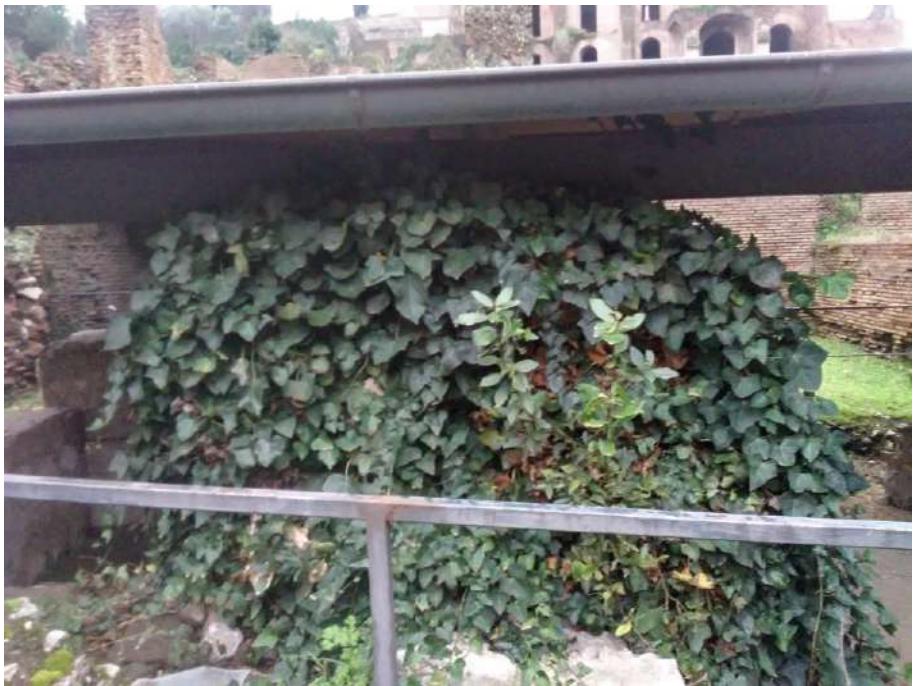
Evidenza dello stato vegetativo dell'edera presente sul pilastro sulla sinistra del Museéto, nella parte retrostante.

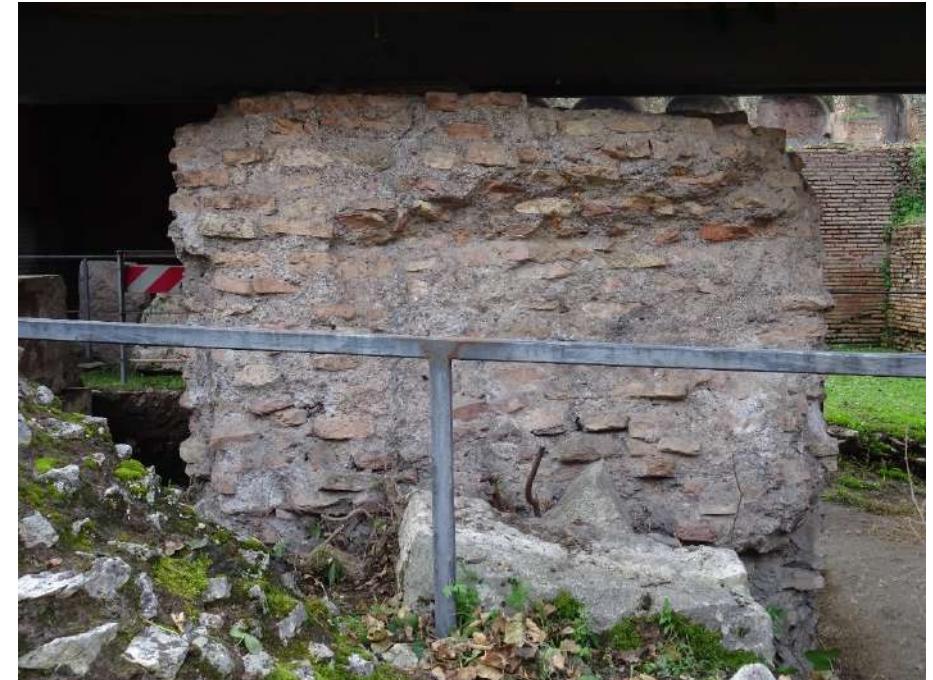
Pilastro sulla sinistra del Museéto, nella parte retrostante, dopo la disinfezione e la pulizia

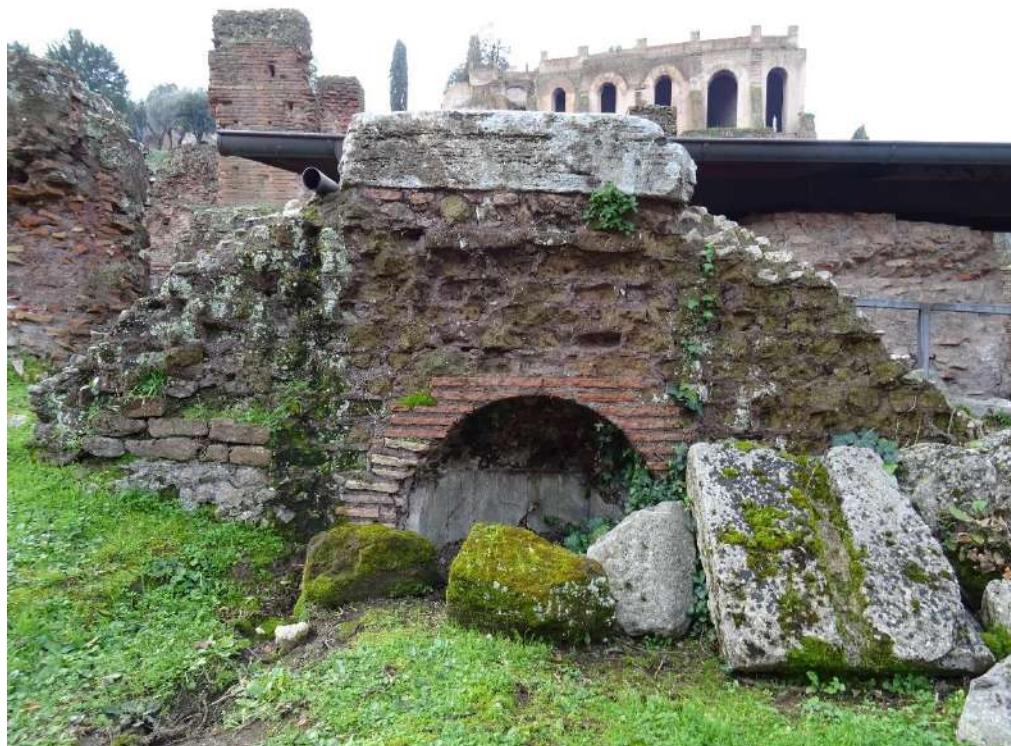
Struttura sulla sinistra del Museéto, prima dell'intervento

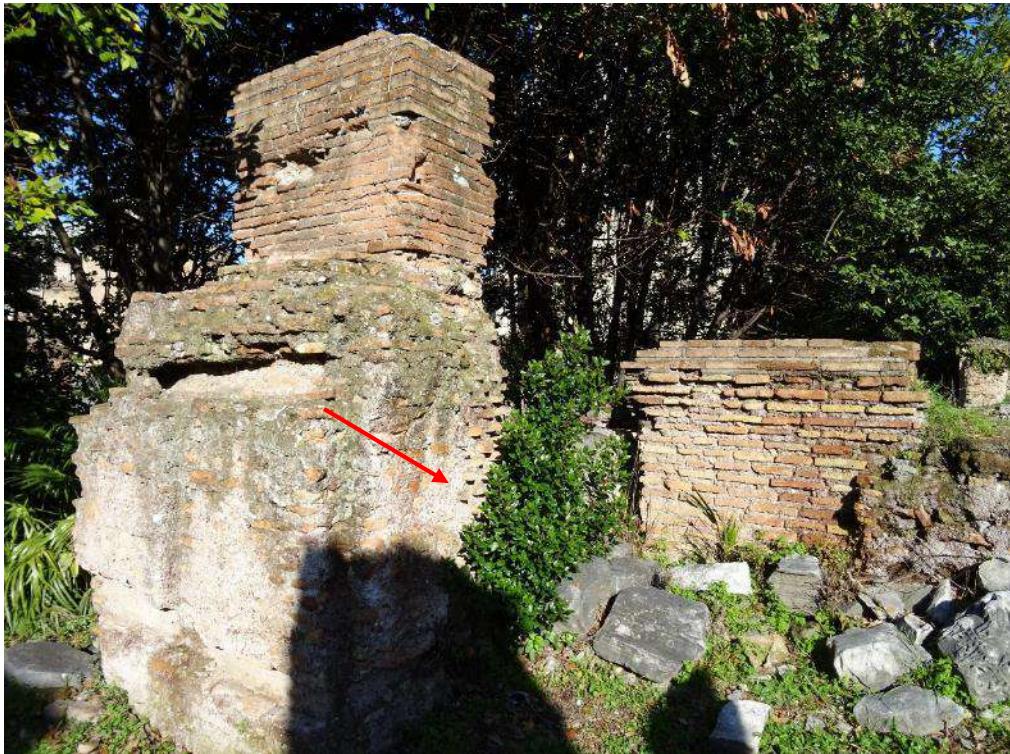
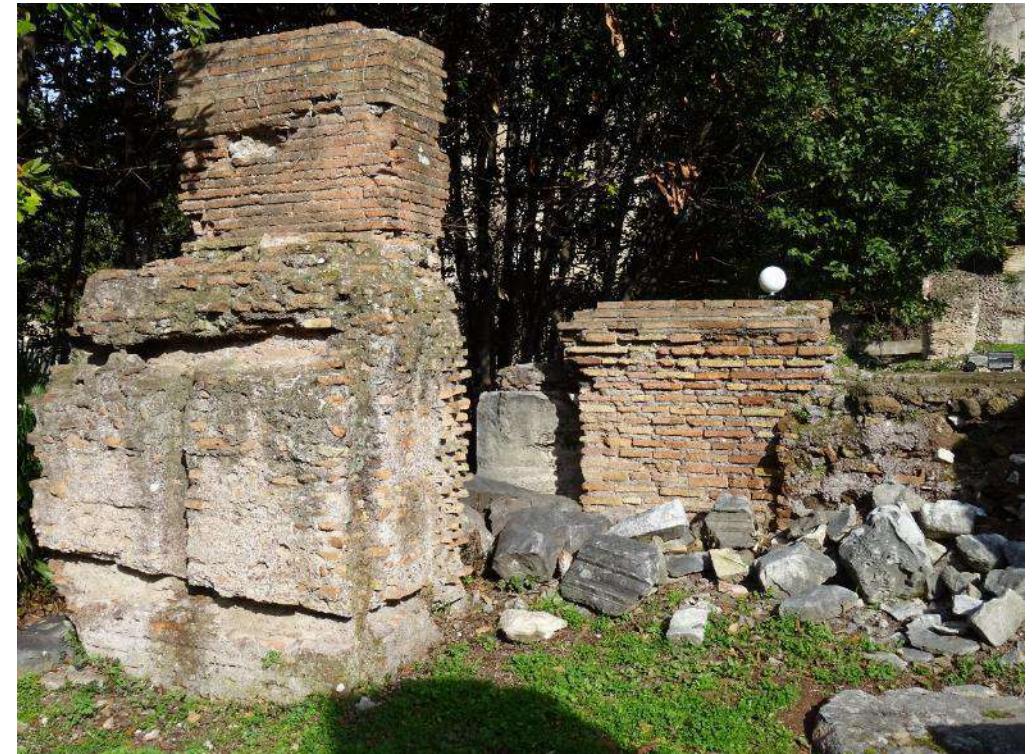
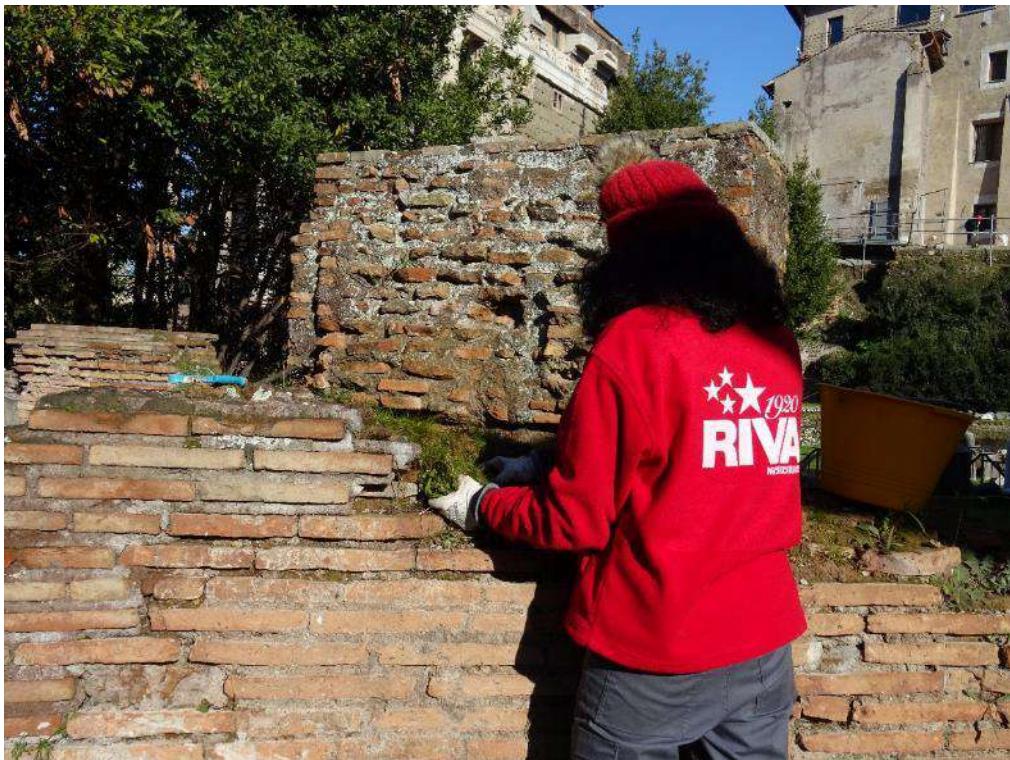
Nell'area erano presenti piante infestanti ed arbusti a terra, le cui radici si insinuano alla base delle murature. Muschi, licheni ed erbe erano invece radicati sulla cresta delle emergenze architettoniche.

E' stata rimossa la parte vegetativa della pianta di alloro presente nella foto e ne è stato reciso il fusto, senza toccare le radici nel terreno, che dovranno essere iniettate con un prodotto specifico, prima della rimozione, in occasione del restauro dell'area archeologica.

Dopo l'asportazione delle erbe è stato necessario eliminare meccanicamente il terriccio presente tra le pietre ed i laterizi, per poter consolidare le malte e per ridurre il substrato favorevole all'attaccamento di nuovi biodeteriogeni.
