PON POWER AS - WE TAKE CARE OF IT

RAPPORT PÅ ARBEIDSOPPDRAG:

Minor service med oljeskift

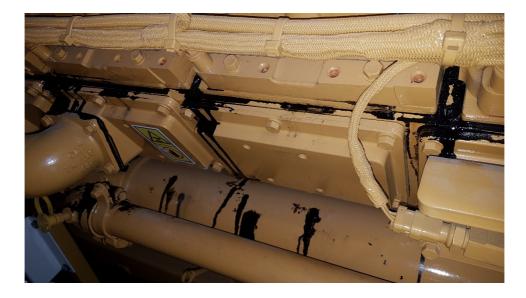
Slobbering på alle genset

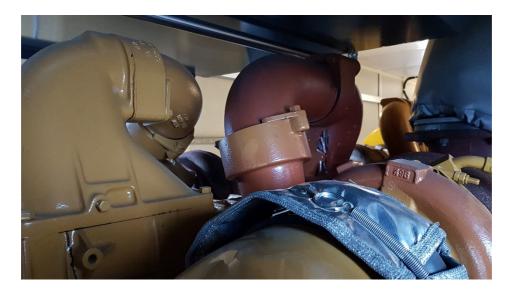
Brent maling på rør ut fra turbo på en del genset, kun en side. Indikerer temperatur på over 300 grader
