## 焊缝缺陷质检报告

| 项目名称 | 焊缝质量检测 | 检测编号 | CC45A215D4174B8D<br>B4D5CE8A5487F36D |
| 检测时间 | 2026-07-23 19:40:50 | 样本文件 | 47.jpg |

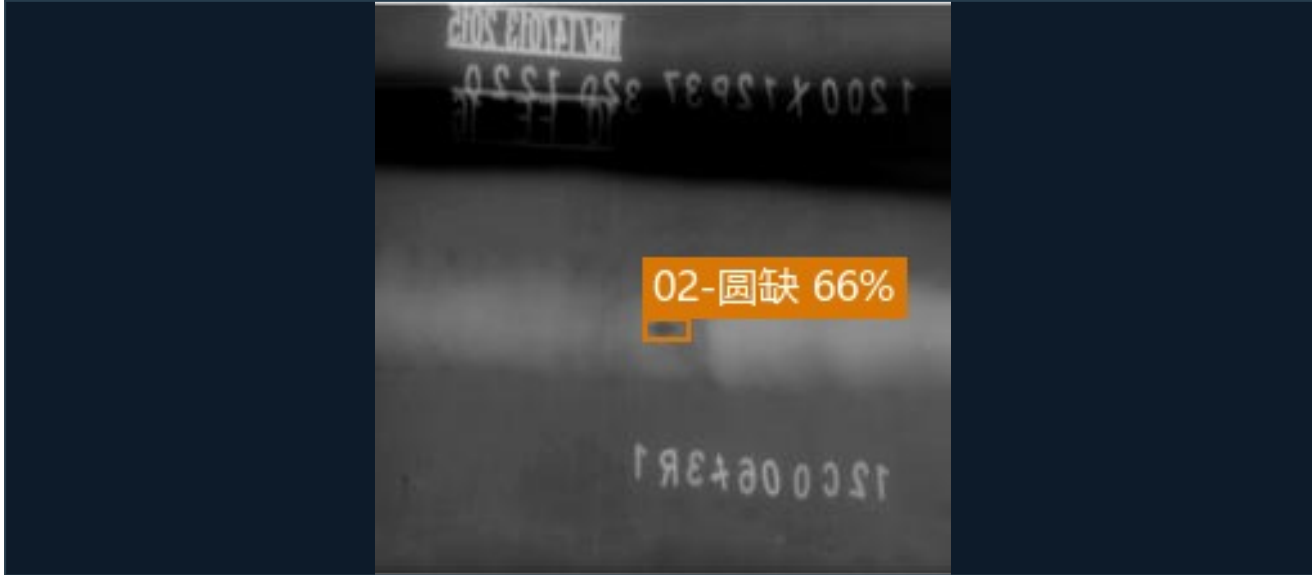
## 检测标注图

YOLO模型在焊缝中部检测到一处置信度0.66的疑似圆缺（02-圆缺），该位置确实存在圆形暗斑影像，特征与气孔类缺陷相符，但存在伪像可能。图像质量一般，无法排除误报风险，必须由持证检测人员人工复核，不能作为最终评定依据。

- 02-圆缺** 在焊缝中心区域可见一处圆形暗色影像，与YOLO标注框位置基本吻合，影像黑度分布符合圆形缺陷（如气孔或夹渣）的典型特征，但仅凭单张底片无法确定性质

- 02-圆缺** 该影像可能为焊缝表面氧化色、底片划痕、显影液斑点或静电伪像，也可能为厚度变化造成的几何阴影，需排除伪缺陷干扰

- 02-圆缺** 焊缝两侧熔合线及热影响区；图像整体对比度有限，细微缺陷或线性缺陷显示可能不明显，且单张底片可能存在透照角度盲区

| 检测框 | 原检测类别 | 置信度 | 逐项结论 | 人工确认类别 |
|---|---|---|---|---|
| #1 | 02-圆缺 | 66.0% | 确认框正确 | 02-圆缺 |

- 建议 1** 必须由持证无损检测人员（RT-II级或以上）进行人工复核评定
- 建议 2** 建议采用双壁双影或变换透照角度进行验证，排除伪缺陷可能
- 建议 3** 对照原始底片实物进行放大镜观察，确认是否为真实缺陷
- 建议 4** 核查该焊缝位置的焊接记录和返修历史
- 建议 5** 如条件允许，建议进行超声检测（UT）辅助验证
