## 焊缝缺陷质检报告

| 项目名称 | 焊缝质量检测 | 检测编号 | CC45A215D4174B8D<br>B4D5CE8A5487F36D |
| 检测时间 | 2026-07-23 19:40:50 | 样本文件 | 47.jpg |

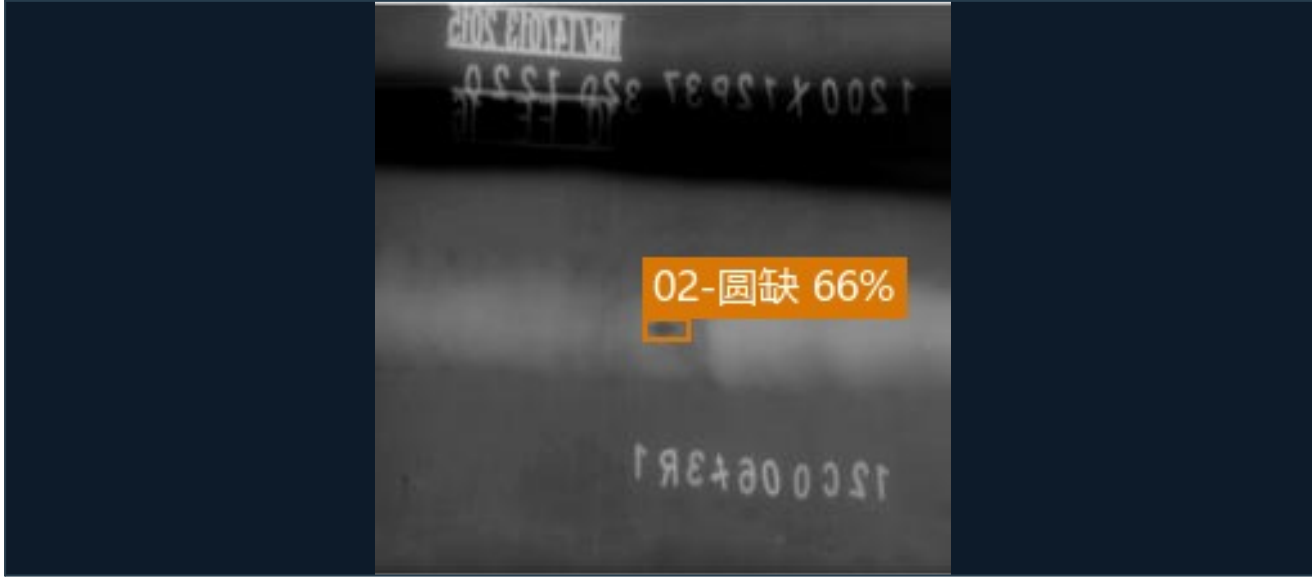
## 检测标注图

YOLO模型在焊缝中部检测到一处置信度0.66的疑似圆缺（02-圆缺），该位置确实存在圆形暗斑影像，特征与气孔类缺陷相符，但存在伪像可能。图像质量一般，无法排除误报风险，必须由持证检测人员人工复核，不能作为最终评定依据。

- 02-圆缺** 在焊缝中心区域可见一处圆形暗色影像，与YOLO标注框位置基本吻合，影像黑度分布符合圆形缺陷（如气孔或夹渣）的典型特征，但仅凭单张底片无法确定性质

- 02-圆缺** 该影像可能为焊缝表面氧化色、底片划痕、显影液斑点或静电伪像，也可能为厚度变化造成的几何阴影，需排除伪缺陷干扰

- 02-圆缺** 焊缝两侧熔合线及热影响区；图像整体对比度有限，细微缺陷或线性缺陷显示可能不明显，且单张底片可能存在透照角度盲区

| 序号 | 漏检类别 |
|---|---|
| 01 | ● 03-裂纹 |
| 02 | ● 04-未焊透 |
| 03 | ● 05-内凹 |
| 04 | ● 06-圆缺（夹钨） |

| 检测框 | 处置结论 | 修正类别 |
|---|---|---|
| #1 | 确认缺陷 | 02-圆缺 |

- 建议 1** 必须由持证无损检测人员（RT-II级或以上）进行人工复核评定
- 建议 2** 建议采用双壁双影或变换透照角度进行验证，排除伪缺陷可能
- 建议 3** 对照原始底片实物进行放大镜观察，确认是否为真实缺陷
- 建议 4** 核查该焊缝位置的焊接记录和返修历史
- 建议 5** 如条件允许，建议进行超声检测（UT）辅助验证
