ANEXO: FORMULARIO EXTERNO DE POSTVENTA

PROYECTO ARGIA

SOLICITUD DE TRABAJO (Tablero de Control) N° 068
Responsable de Ejecución: AFS
Fecha de solicitud: 17/03/2021
Solicitada por: NICOLAS BLOJ PROPIETARIO X Inquilino
Teléfono de Contacto

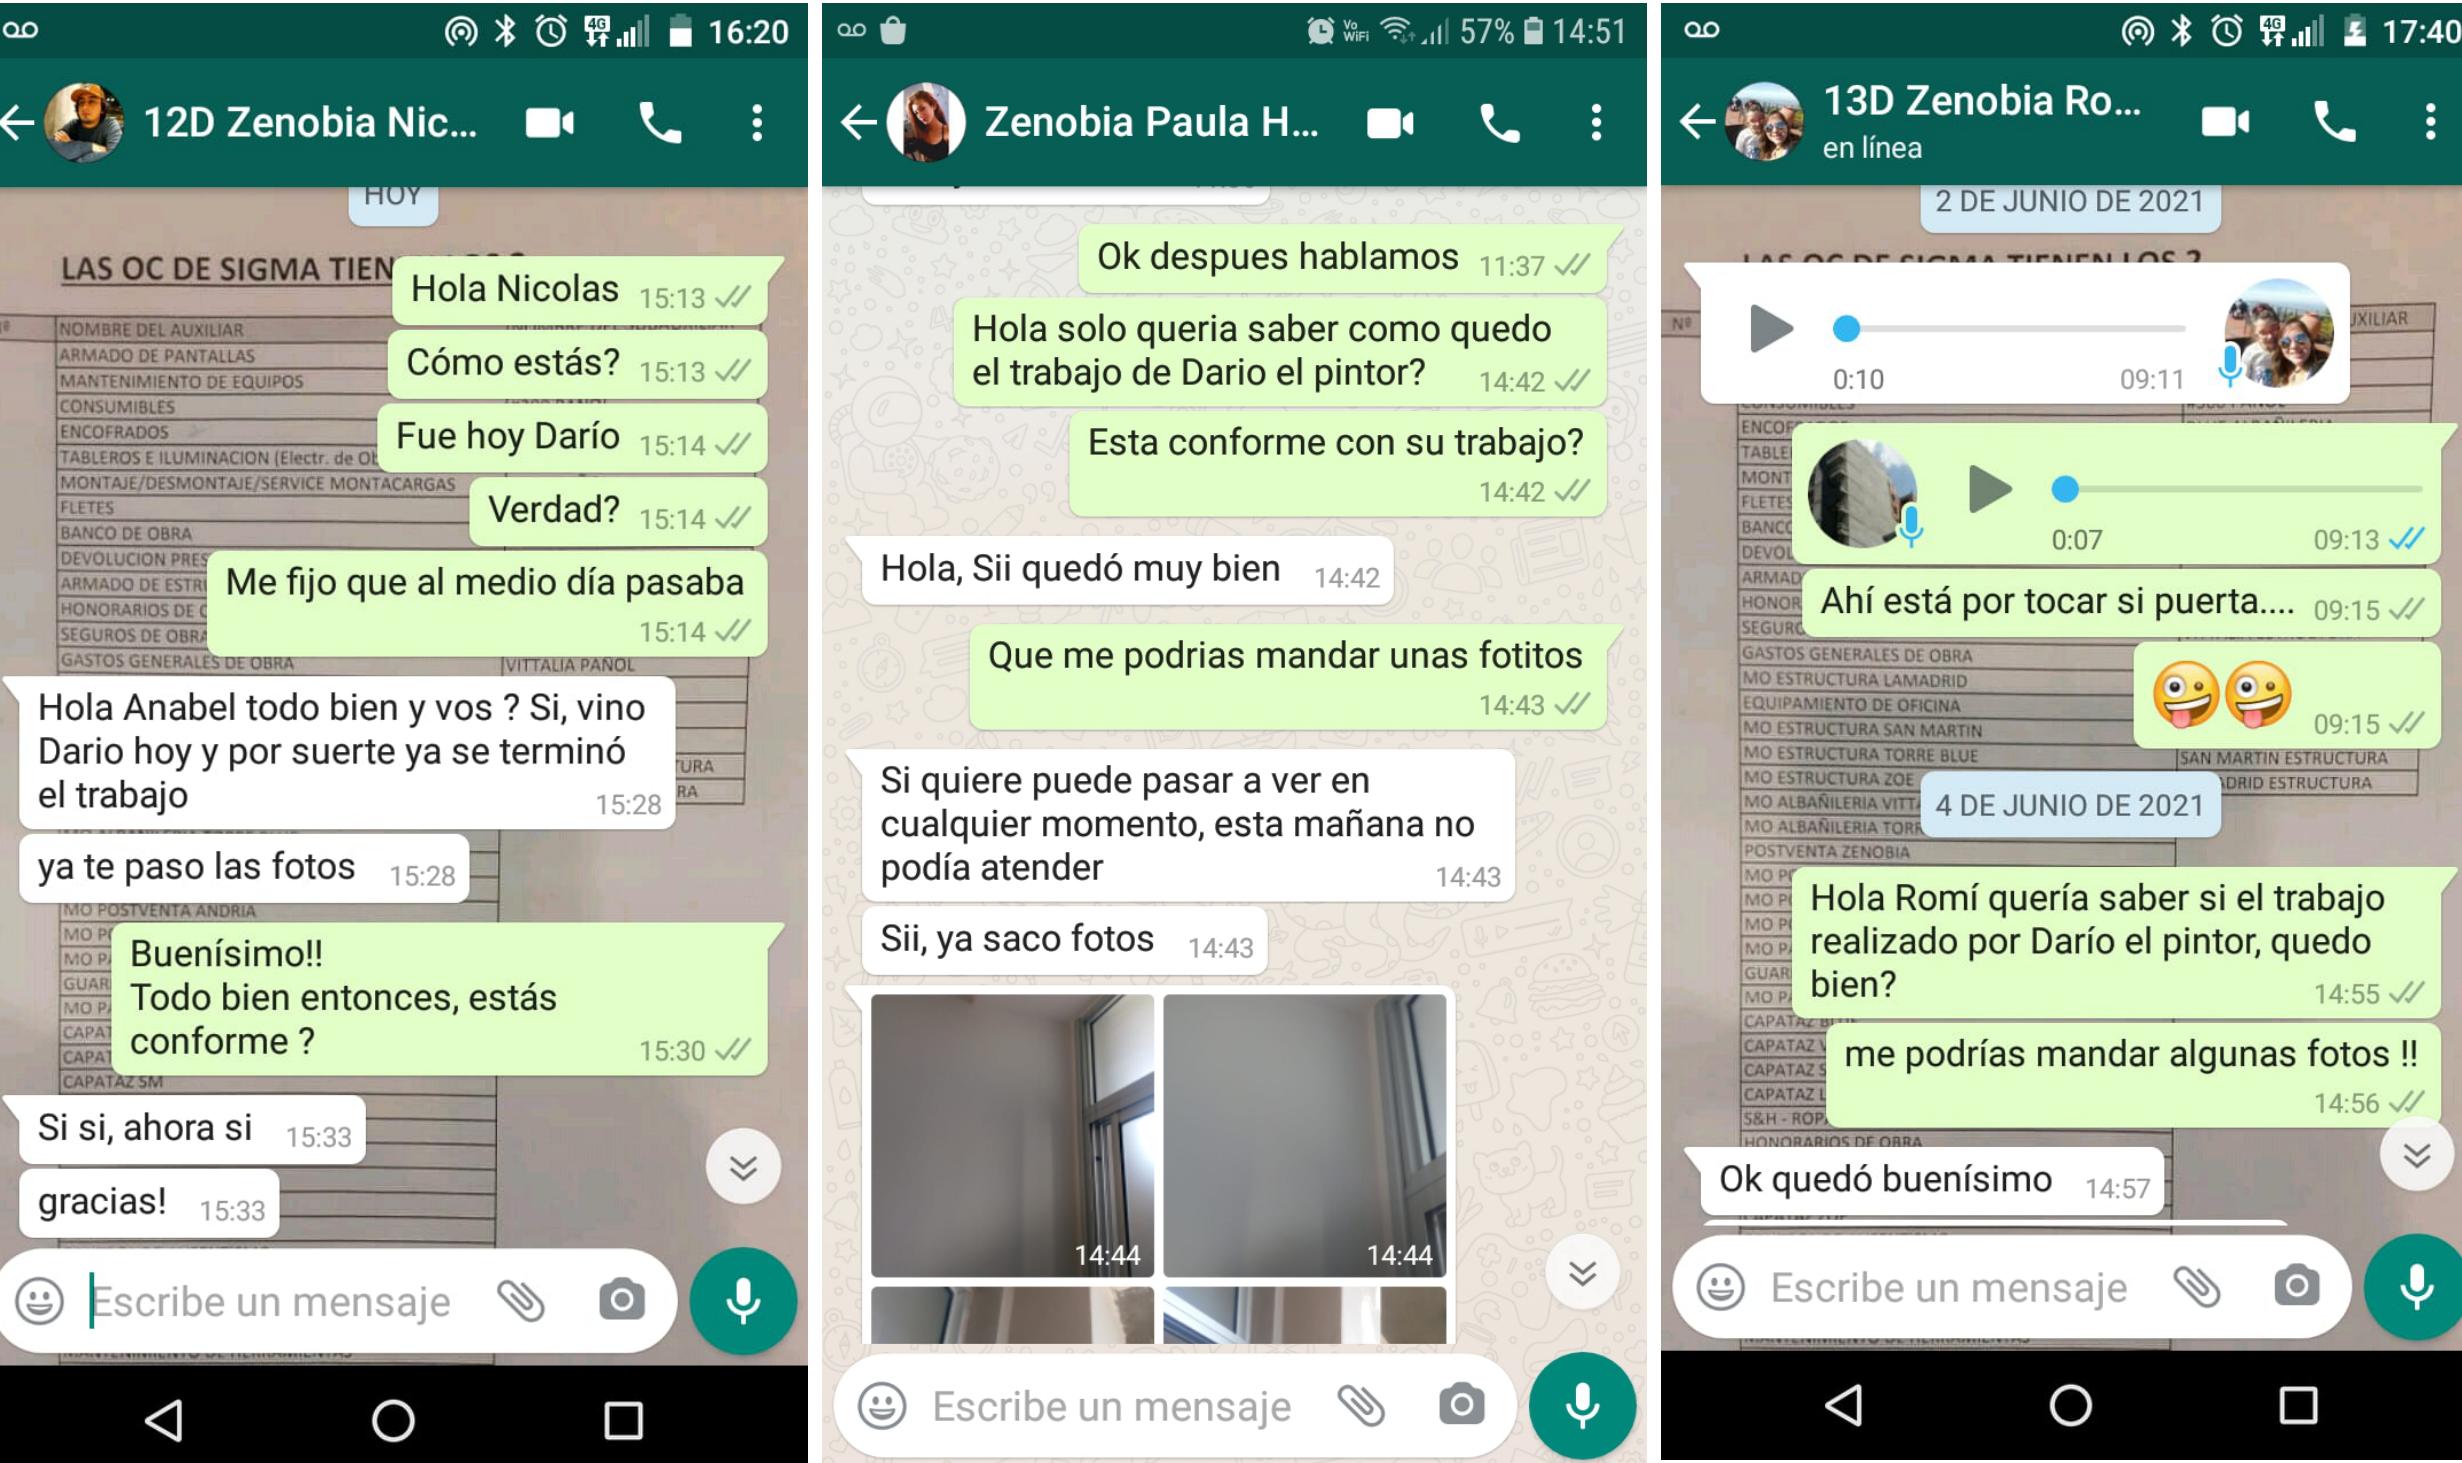
Dpto.	Problemas	Fotos	Solución del Problema	Trabajo a Realizar			Presupuesto		Día de Ejecución	Total
ZENOBIA	DPTO. 12 D	Demasiada humedad en medianera que perjudica paredes en el interior.		Terminado el trabajo del silletero en medianeras, se contrató al Pintor para acondicionar las paredes afectadas.	*EL TRABAJO A REALIZAR SERIA: * departamento 13Dcurado de yeso a nuevo con enduido en paredes de humedad y curado de grietas en paredes y vigas más pinturas de tres colores... balcón curado de humedad y pintura completa... * departamento 12C :curado de yesería y enduido en paredes más curado de grietas y pintura... balcón: pintura de pared y cielorraso departamento 12D: curado de grietas y yesería en paredes de habitación y comedor más pintura...balcón curado y pintura de completa *Impermeabilización de losa del balcón bajo piletas		FILTRACIONES DEL PISO 13 D - SR ROMI ACOSTA ESTADO DE LA PARED MEDIANERA DPTO 12 C HERRERA PAULA	PINTOR DARIO	Costo de mano de obra + material en pintura interior Dpto. 13D: \$10000 Dpto. 12C: \$6000 Dpto. 12D: \$10000 impermeabilización de piso terraza más pegado de venda: \$ 2.000	Se realizó el día 2 de Junio y se finalizó el día 7 de Junio	Costo final: \$28000

Se realizó ahora el segundo paso completo. En dptos. 12C – 12D - 13D + impermeabilización de losa del balcón bajo piletas
