## Dossier Technique Immobilier

Numéro de dossier : 2023122010-HAMMER  
Date du repérage : 04/01/2024

Adresse : .....**70 allée de Roussillon**

Constat amiante avant-vente  
 Etat des Risques et Pollutions

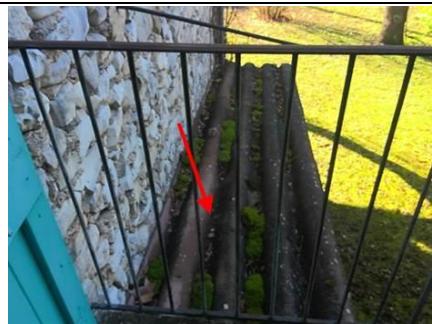
Photo n° PhA001 Localisation : Sous-Sol - Garage Ouvrage : Conduits de fluides (air, eau, autres fluides) Partie d'ouvrage : Conduits Description : Conduits Localisation sur croquis : ZPSO-001
	Photo n° PhA002 Localisation : Sous-Sol - Garage Ouvrage : Conduits de fluides (air, eau, autres fluides) Partie d'ouvrage : Conduits Description : Conduits Localisation sur croquis : ZPSO-002
