# DIAGNOSTIC DE L'ETAT DE L'INSTALLATION INTERIEURE D'ELECTRICITE

Adresse : 4 place de la Chevalerie

Rapport n°: SUCCESSION BERTINO 14.04.23 ELEC

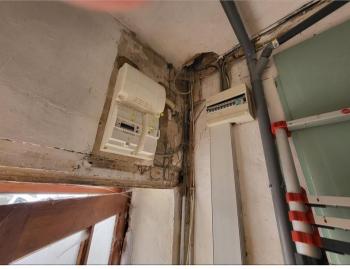
# Point de contrôle N° B.1.3 b)

N° article	Libellé des anomalies	Localisation(*)	Observation
B.1.3 b)	Le dispositif assurant la COUPURE D'URGENCE n'est pas situé à l'intérieur du logement ou dans un emplacement accessible directement depuis le logement.	Escalier voisin	Le dispositif du coupure d'urgence doit être accessible depuis l'interieur du logement.
B.1.3 g)	Le dispositif assurant la COUPURE D'URGENCE est placé à plus de 1,80 m du sol fini et n'est pas accessible au moyen de marches ou d'une estrade.	Escalier voisin	Le dispositif de coupure d'urgence doit être placé à moins d'1m80 du sol.

<u>Description :</u>	Le dispositif assurant la COUPURE D'URGENCE n'est pas situé à l'intérieur du logement ou dans un emplacement accessible directement depuis le logement.
Observation(s)	Le dispositif du coupure d'urgence doit être accessible depuis l'interieur du logement.
<u>Localisation :</u>	Escalier voisin

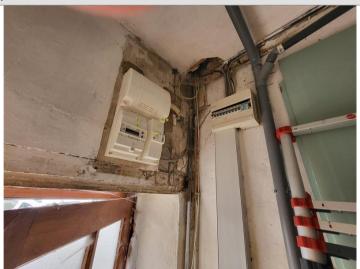
# Point de contrôle N° B.1.3 g)

<u>Description</u> :	Le dispositif assurant la COUPURE D'URGENCE est placé à plus de 1,80 m du sol fini et n'est pas accessible au moyen de marches ou d'une estrade.
Observation(s)	Le dispositif de coupure d'urgence doit être placé à moins d'1m80 du sol.
Localisation :	Escalier voisin

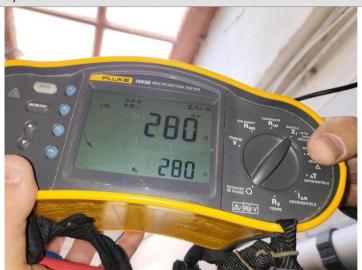
# Point de contrôle N° B.3.3.1 d)

<u>Description :</u>	La valeur de la résistance de la PRISE DE TERRE n'est pas adaptée au courant différentiel résiduel (sensibilité) du ou des dispositifs différentiels protégeant l'ensemble de l'installation électrique.
Observation(s)	La valeur de la résistance de terre, doit être en adéquation avec le dispositif différentiel le moins performant (dans le cas présent l'AGCP calibré à 500 mA). Valeur de résistance mesurée 280 Ohms pour une valeur maxi admissible de 100 Ohms.
<u>Localisation :</u>	toute zone

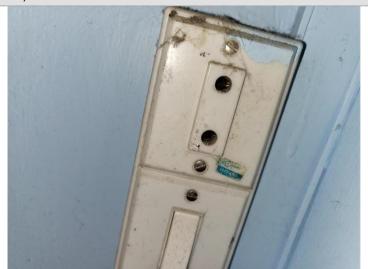
# Point de contrôle N° B.3.3.6 a1)

B.3.3.6 a1)	Au moins un socle de prise de courant ne comporte pas de broche de terre.	1er etage	Prises vétustes, démunies de broche de terre, en absence de mesure compensatoire.
B.3.3.7 a)	Au moins un CONDUIT métalliques en montage apparent ou encastré, comportant des CONDUCTEURS, n'est pas relié à la terre.	1er etage	Présence de conduits métalliques, intégrant des conducteurs actifs, non reliés à la terre, et absence de mesure compensatoire.

<u>Description :</u>	Au moins un socle de prise de courant ne comporte pas de broche de terre.
Observation(s)	Prises vétustes, démunies de broche de terre, en absence de mesure compensatoire.
<u>Localisation :</u>	1er etage

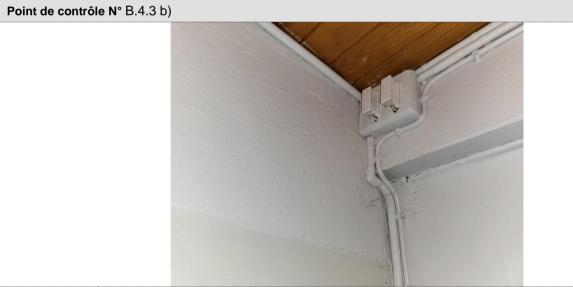
N° article	Libellé des anomalies	Localisation(*)	Observation
B.4.3 b)	Le type d'au moins un FUSIBLE ou un DISJONCTEUR n'est plus autorisé (fusible à tabatière, à broches rechargeables, COUPE-CIRCUIT A FUSIBLE de type industriel, DISJONCTEUR réglable en courant protégeant des CIRCUITS terminaux).	1er etage	Fusible a tabatiere, d'usage interdit
B.4.3 i)	Le courant assigné de l'INTERRUPTEUR assurant la coupure de l'ensemble de l'installation n'est pas adapté.	escalier voisin	L'AGCP (Appareil général de Coupure et de Protection), calibré à 45A, requière la présence au tableau principal, d'un interrupteur calibré à au moins 40A, protégeant l'ensemble de l'installation, et assorti d'une protection différentielle à haute sensibilité (30mA).

<u>Description</u> :	Le type d'au moins un FUSIBLE ou un DISJONCTEUR n'est plus autorisé (fusible à tabatière, à broches rechargeables, COUPE-CIRCUIT A FUSIBLE de type industriel, DISJONCTEUR réglable en courant protégeant des CIRCUITS terminaux).
Observation(s)	Fusible a tabatiere, d'usage interdit
Localisation:	1er etage

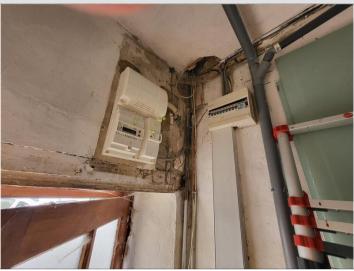
# Point de contrôle N° B.4.3 i)

<u>Description :</u>	Le courant assigné de l'INTERRUPTEUR assurant la coupure de l'ensemble de l'installation n'est pas adapté.
Observation(s)	L'AGCP (Appareil général de Coupure et de Protection), calibré à 45A, requière la présence au tableau principal, d'un interrupteur calibré à au moins 40A, protégeant l'ensemble de l'installation, et assorti d'une protection différentielle à haute sensibilité (30mA).
<u>Localisation :</u>	escalier voisin

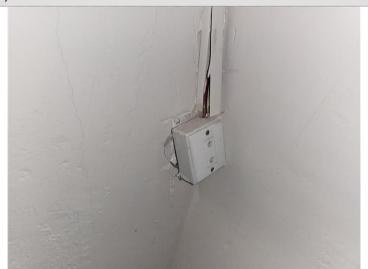
## Point de contrôle N° B.7.3 a)

N° article (1)	Libellé des anomalies	Localisation(*)	Observation
B.7.3 a)	L'ENVELOPPE d'au moins un matériel est manquante ou détériorée.	combles aménagés 1er etage	Prise détériorée avec conducteurs accessibles

<u>Description :</u>	L'ENVELOPPE d'au moins un matériel est manquante ou détériorée.
Observation(s)	Prise détériorée avec conducteurs accessibles
<u>Localisation :</u>	combles aménagés 1er etage

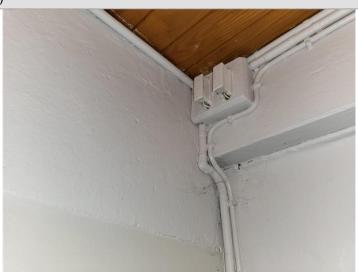
# Point de contrôle N° B.8.3 a)

<u>Description :</u>	L'installation comporte au moins un MATERIEL ELECTRIQUE vétuste.
Observation(s)	Prises, fusibles et interrupteurs vétustes
<u>Localisation :</u>	1er etage

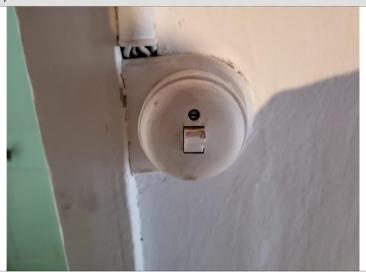
# Point de contrôle N° B.8.3 a)

<u>Description :</u>	L'installation comporte au moins un MATERIEL ELECTRIQUE vétuste.
Observation(s)	Prises, fusibles et interrupteurs vétustes
Localisation:	1er etage
