## ANEXOS

#### **Memoria de cálculo de cálculo del PCI (Indicé de Condición del Pavimento) con la norma ASTM D5340 de la Unidad de Muestreo – 01**

**Memoria de cálculo del ensayo de deflectometría y determinación de los parámetros del modelo matemático de Hogg del punto ensayado en la progresiva Km. 0+040.00 ubicado al lado derecho de la pista de aterrizaje.**

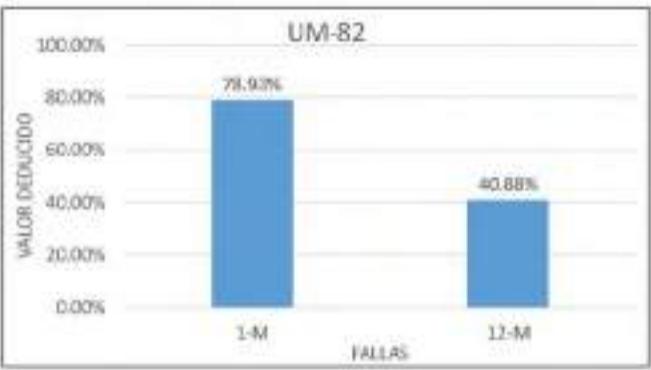
**Figura 155***Memoria de Cálculo – UM 82*

CARRIL/FRANJA:	PROG. FINAL	AREA DE MUESTREO																																		
DERECHO	1+230	450 m <sup>2</sup>																																		
FECHA																																				
24/03/2022																																				
NÚMERO MÁXIMO ADMISIBLE DE VD (m) = 3.00		Se tendría 2 Valores y 100% del último valor																																		
VALORES DEDUCIDOS CORREGIDO																																				
Nº	VALOR DEDUCIDO								VALOR DEDUCIDO	q	VALOR DEDUCIDO CORREGIDO																									
1	78.93	40.88	0.00	0.00	0.00	0.00	0.00	119.81	2	80.29																										
2	78.93	5.00	0.00	0.00	0.00	0.00	0.00	83.93	1	83.54																										
3								0.00	0																											
4								0.00	0																											
5								0.00	0																											
6								0.00	0																											
7								0.00	0																											
8								0.00	0																											
MÁXIMO VALOR DEDUCIDO CORREGIDO (Max.CDV)									83.54																											
ÍNDICE DE CONDICIÓN DEL PAVIMENTO (PCI) = PCI = 100 - Max.CDV =									16.46		MUY MALO

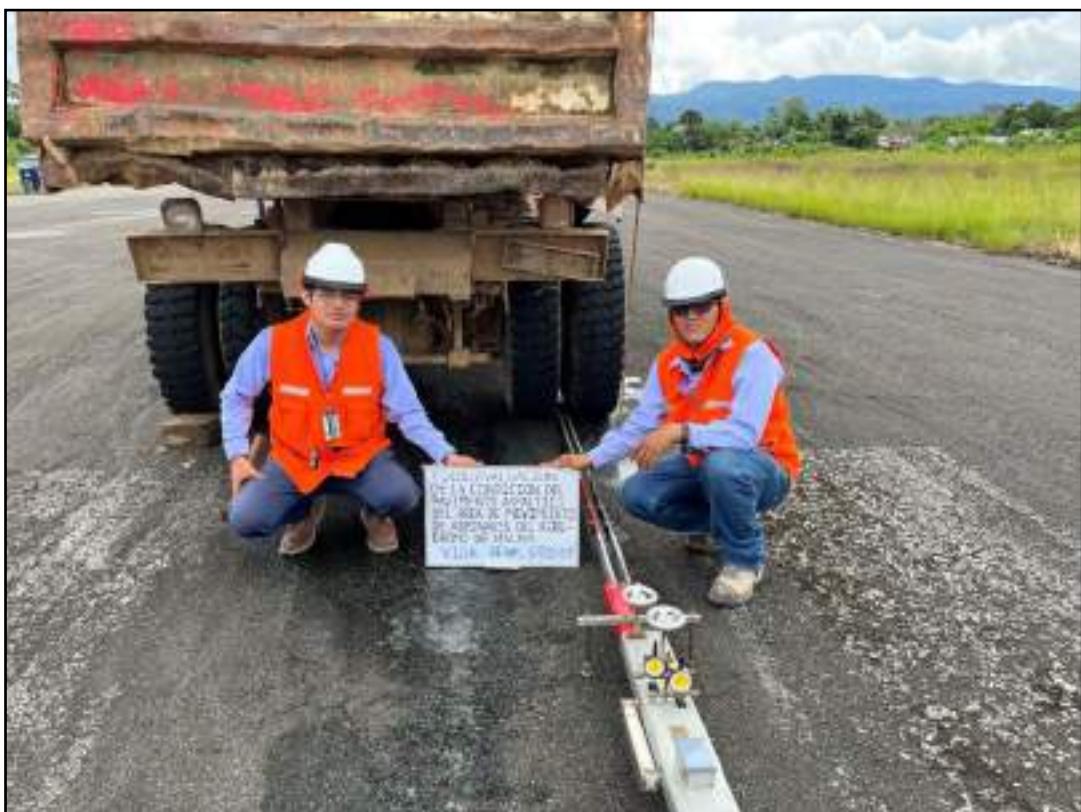
**Fotografía 6.** Pto. 01 – Ensayo de deflectometría con Viga Benkelman – Lado derecho Pista de aterrizaje.

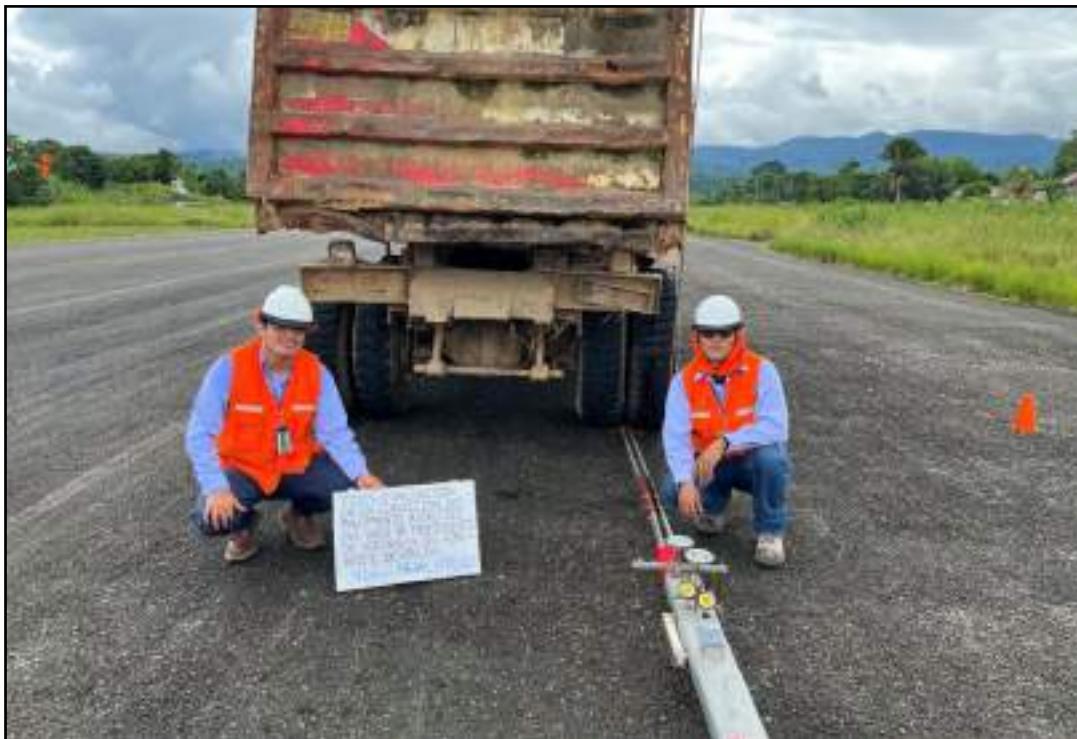
**Fotografía 7.** Pto. 02 – Ensayo de deflectometría con Viga Benkelman – Lado derecho Pista de aterrizaje.

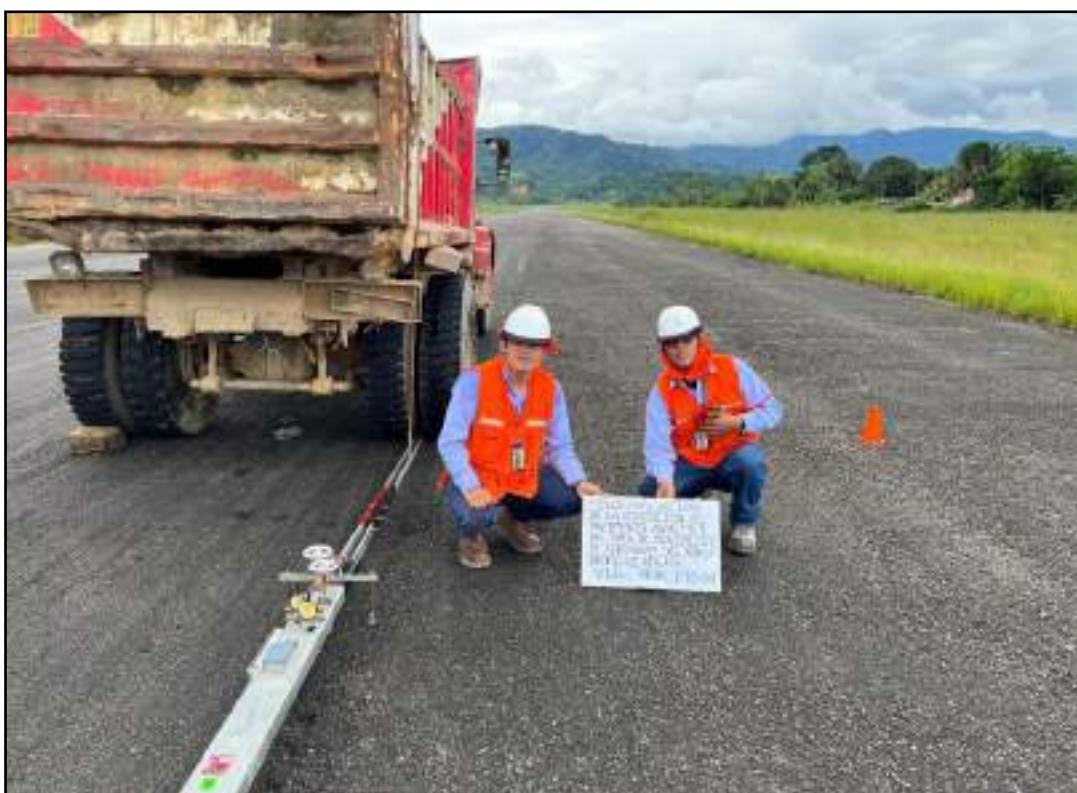
**Fotografía 8.** Pto. 03 – Ensayo de deflectometría con Viga Benkelman – Lado derecho Pista de aterrizaje.

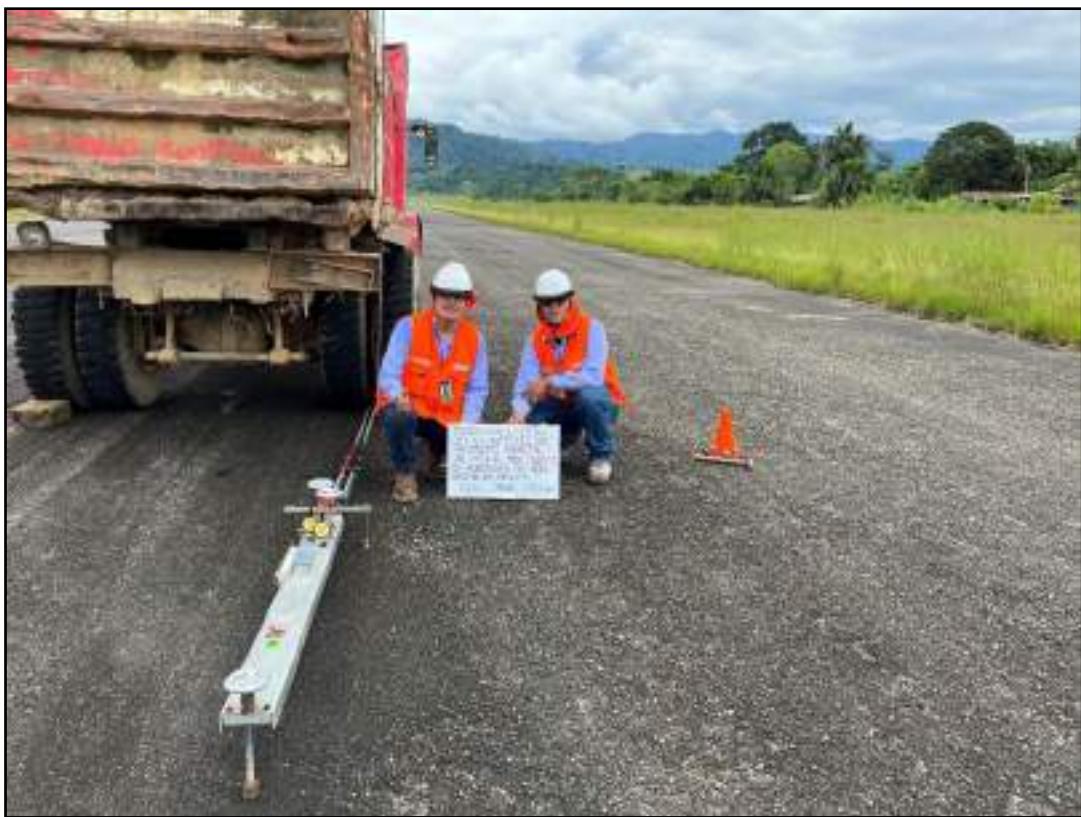
**Fotografía 9.** Pto. 04 – Ensayo de deflectometría con Viga Benkelman – Lado derecho Pista de aterrizaje.

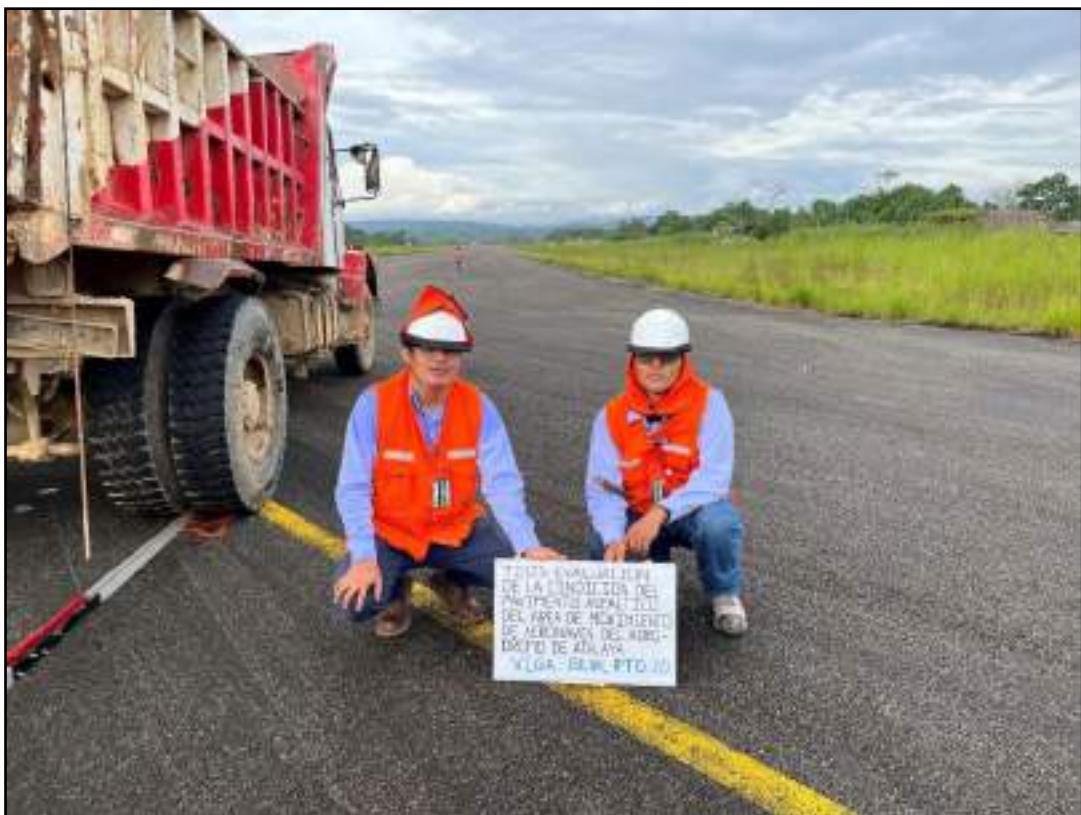
**Fotografía 13.** Pto. 20 – Ensayo de deflectometría con Viga Benkelman – Lado izquierdo  
Pista de aterrizaje.

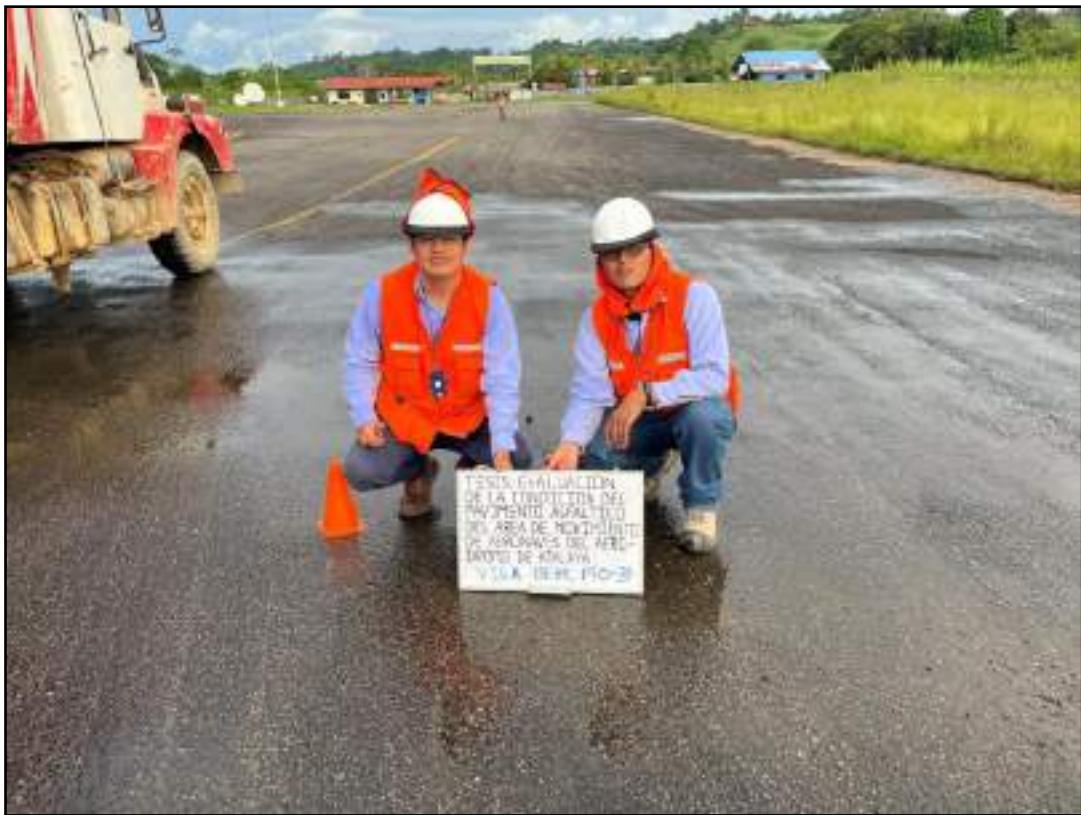
**Fotografía 15.** Pto. 31 – Ensayo de deflectometría con Viga Benkelman – Calle de Rodaje.

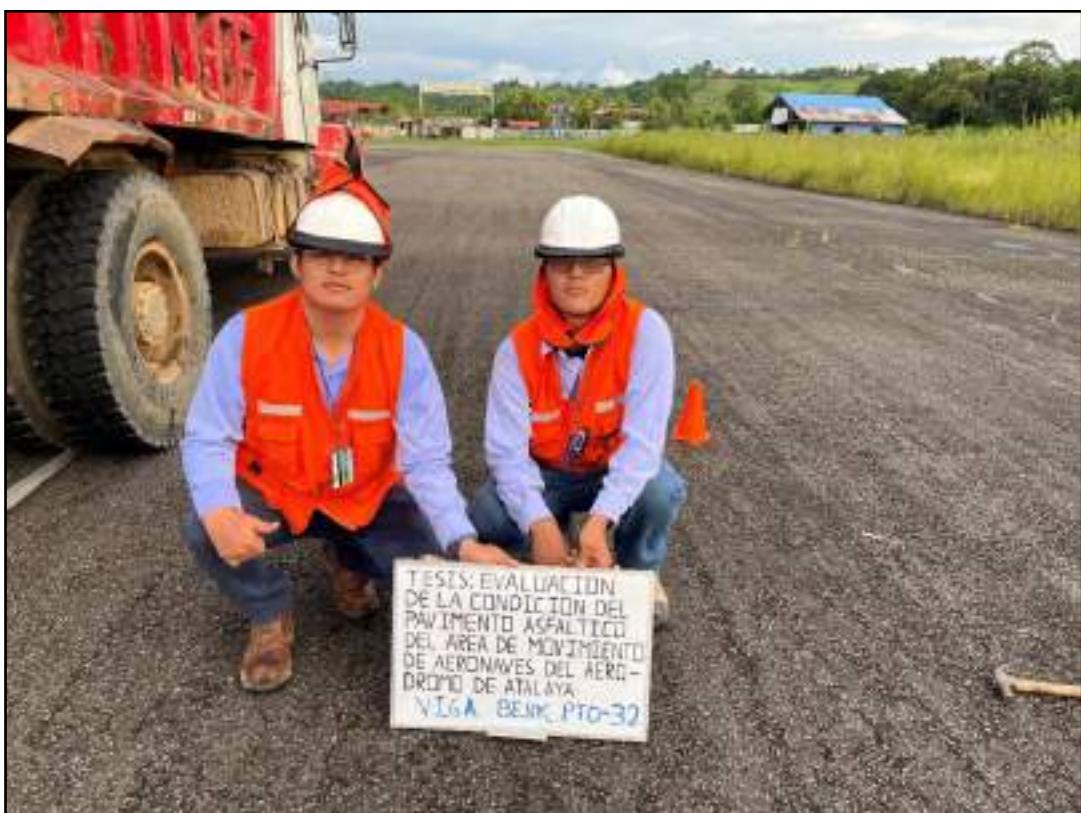
**Fotografía 16.** Pto. 32 – Ensayo de deflectometría con Viga Benkelman – Calle de Rodaje.

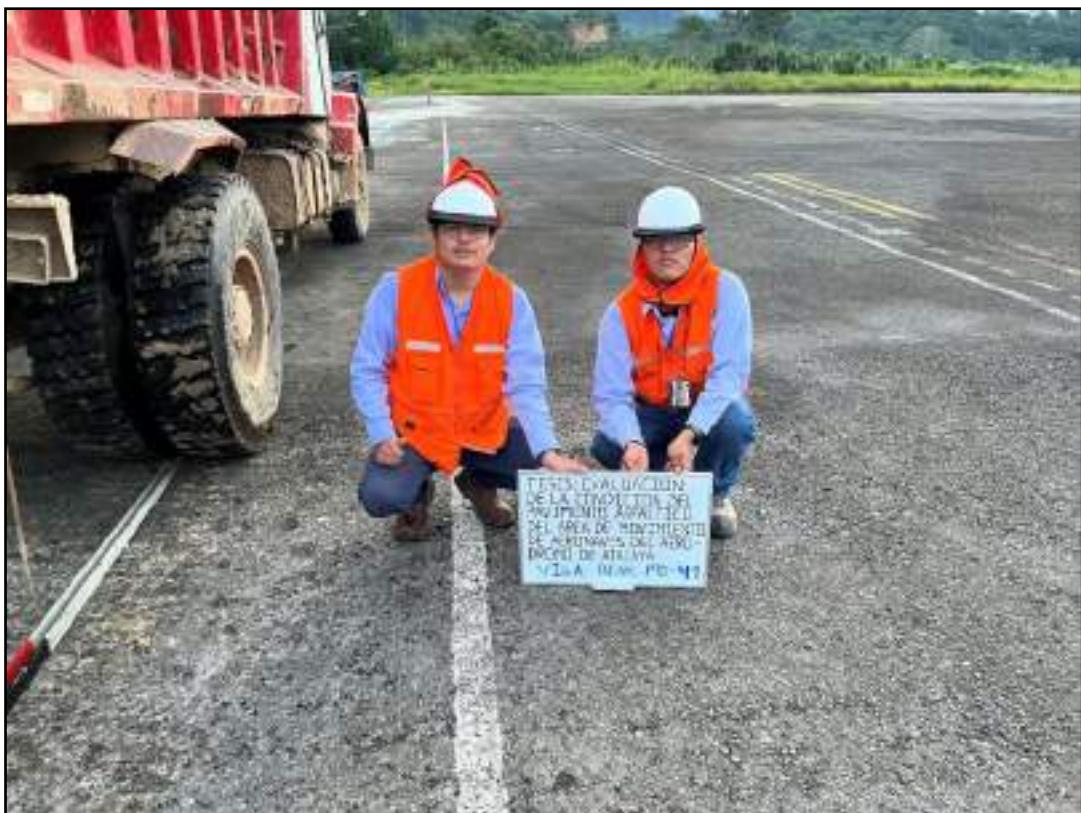
**Fotografía 17.** Pto. 41 – Ensayo de deflectometría con Viga Benkelman – Plataforma.

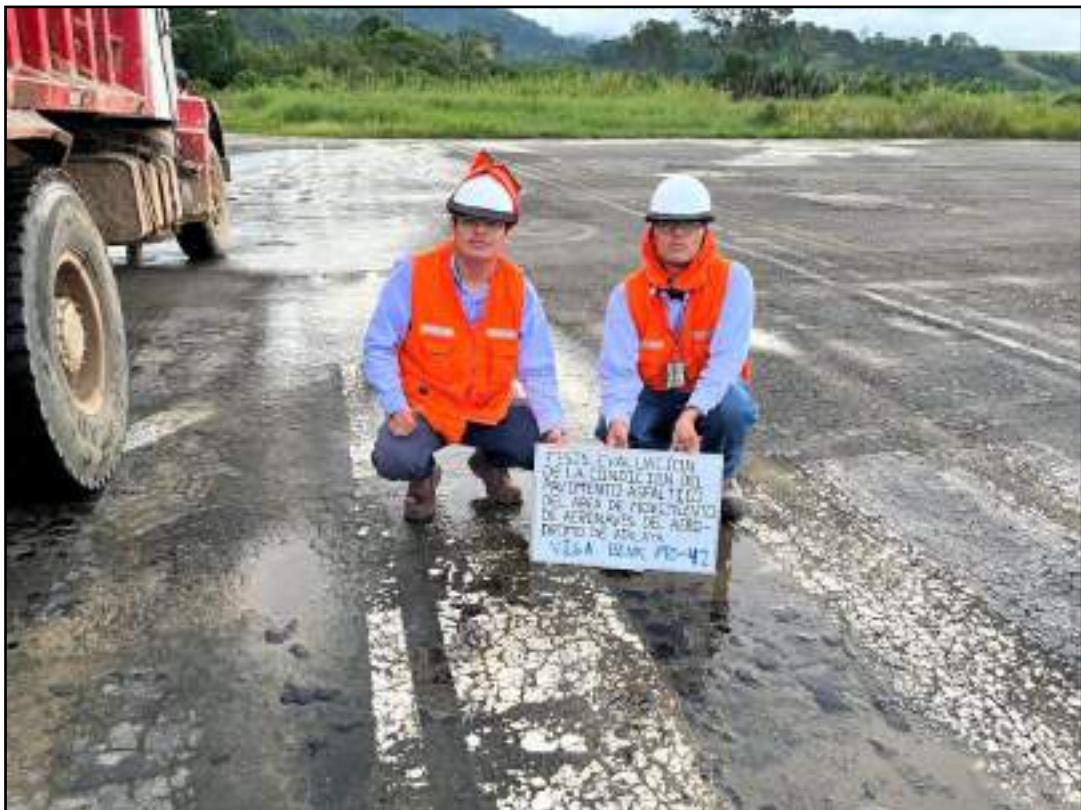
**Fotografía 18.** Pto. 42 – Ensayo de deflectometría con Viga Benkelman – Plataforma.

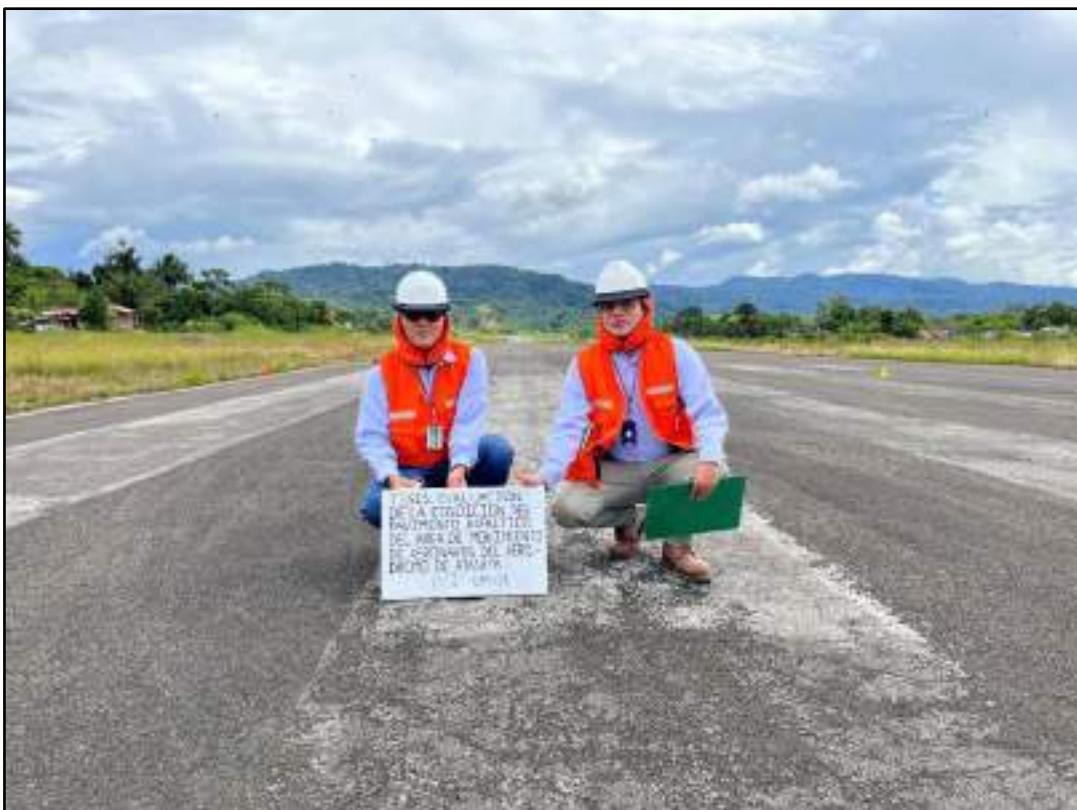
En la presente UM-01 se tienen 4 diferentes tipos de fallas con su respectiva severidad que se digitaron según lo obtenido en campo y en el orden que se encontró, para mayor practicidad al procesar los datos se recomienda ordenarlo de menor a mayor según la numeración del tipo de daño.

**Fotografía 21.** UM-01 para el cálculo del PCI.

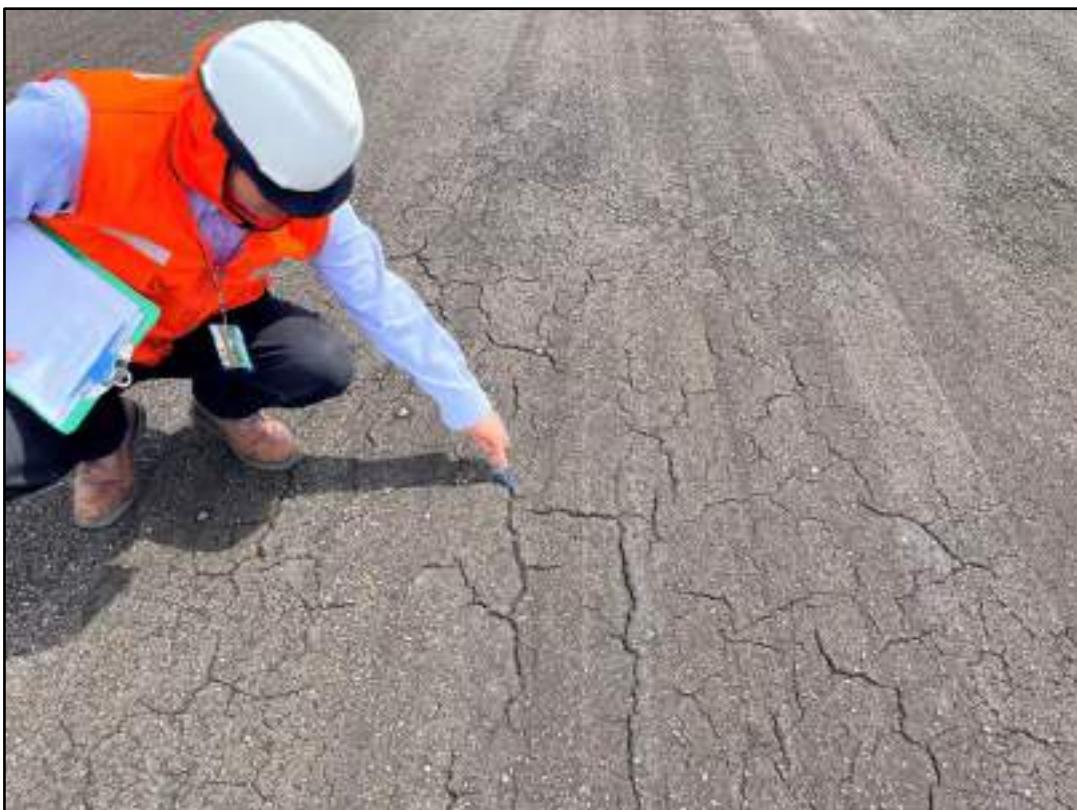
**Fotografía 24.** En la UM-15 se encontró la falla Peladura y efecto de la intemperie con severidad media.

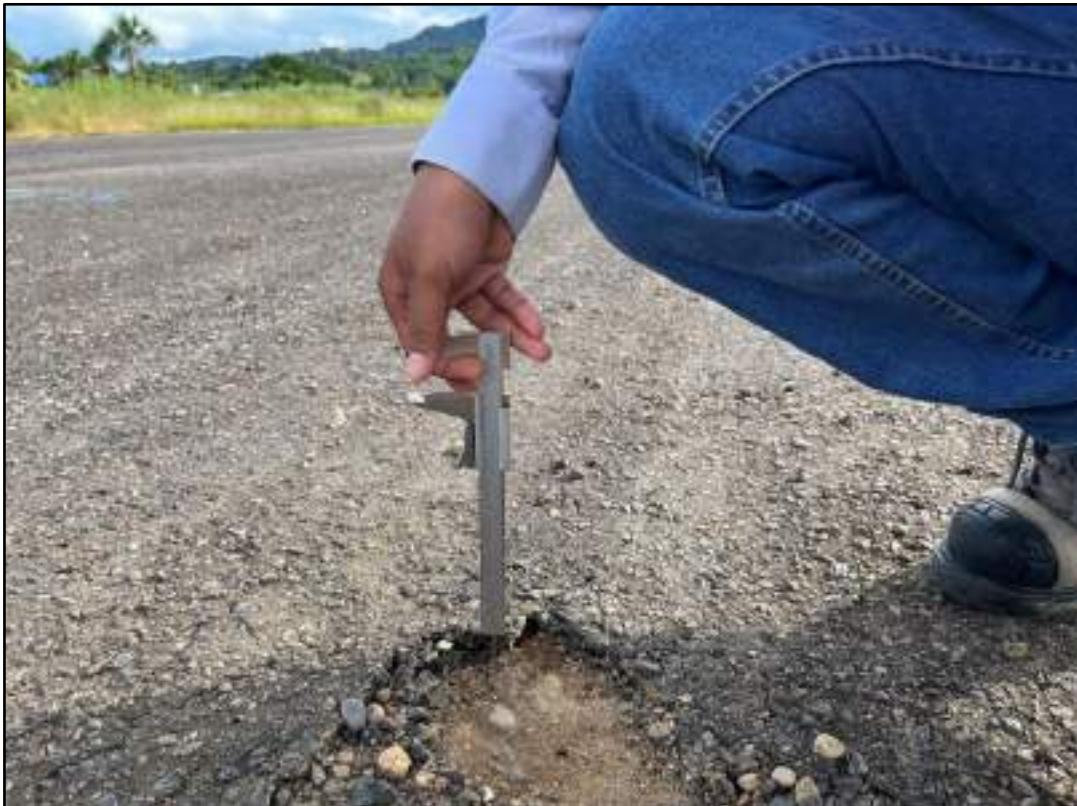
**Fotografía 25.** En la UM-42 se encontró la falla Piel de Cocodrilo con severidad grave.

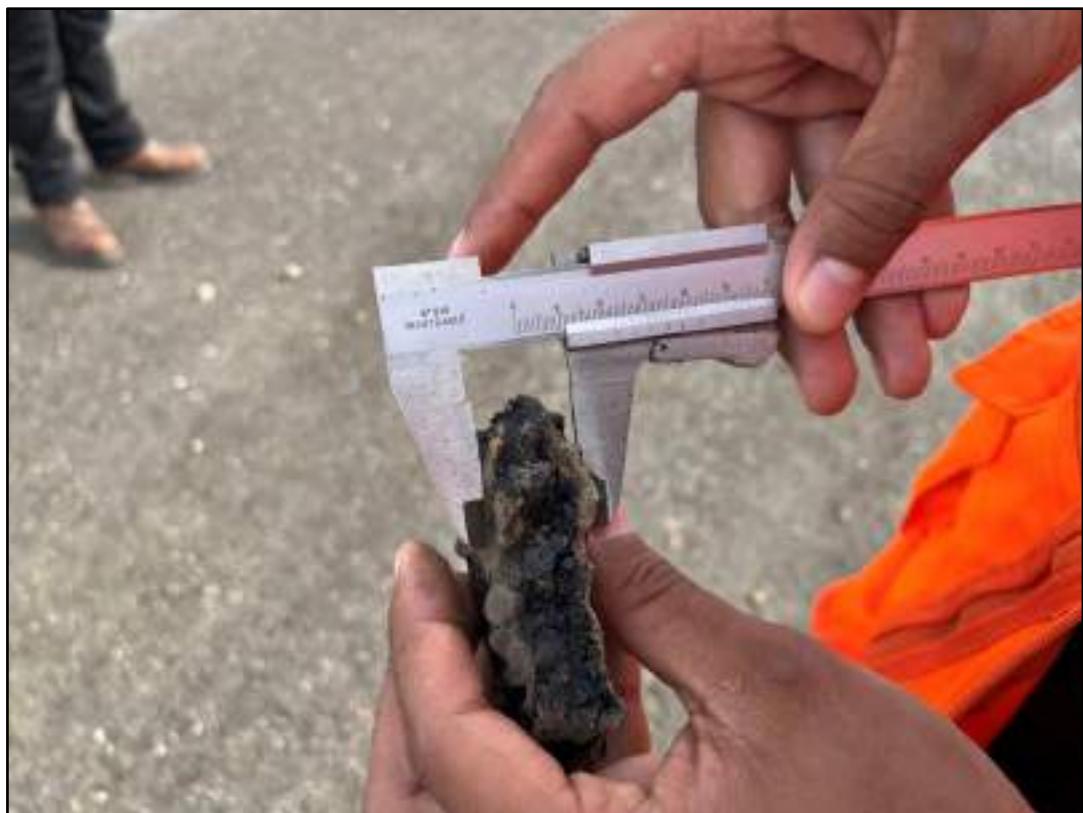
**Fotografía 26.** En la UM-52 se tiene falla Parcheo con severidad grave.

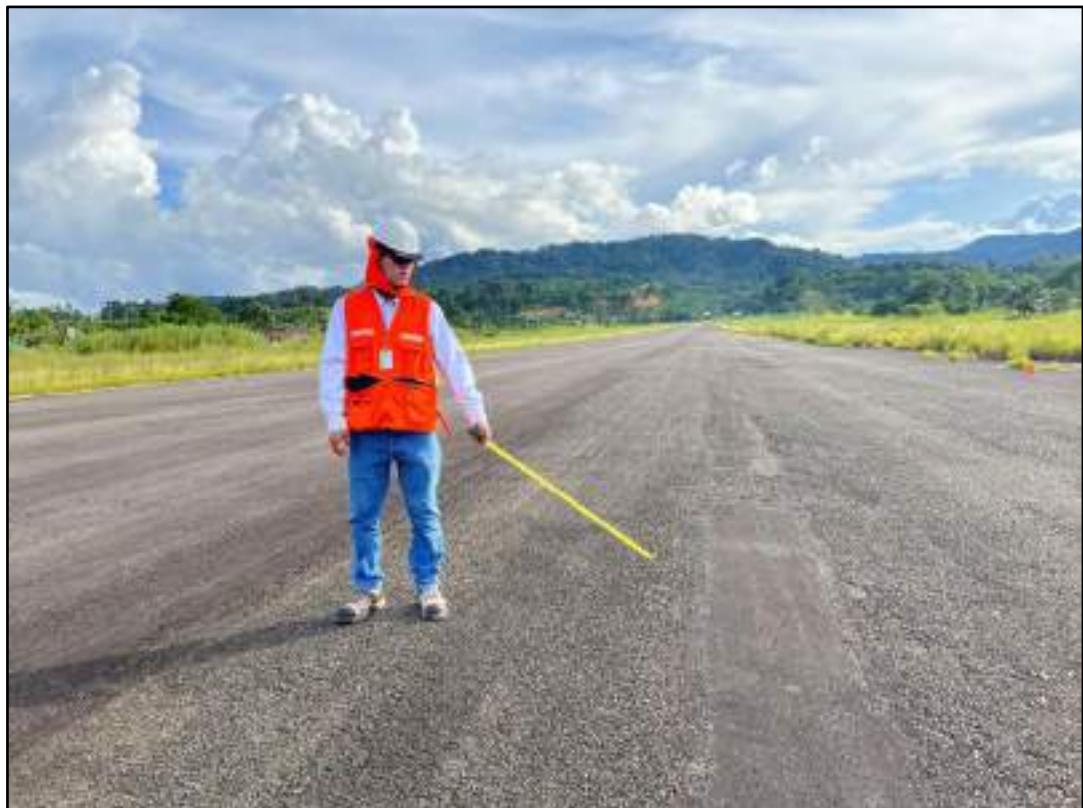
**Fotografía 27.** El espesor aproximado de la carpeta asfáltica es de 2 pulgadas.
