UNIVERSIDAD NACIONAL DE UCAYALI
FACULTAD DE INGENIERÍA DE SISTEMAS E INGENIERÍA
CIVIL
ESCUELA PROFESIONAL DE INGENIERÍA CIVIL

TESIS

**“EVALUACIÓN DE LA CONDICIÓN DEL PAVIMENTO ASFÁLTICO DEL
ÁREA DE MOVIMIENTO DE AERONAVES DEL AERÓDROMO DE
ATALAYA”**

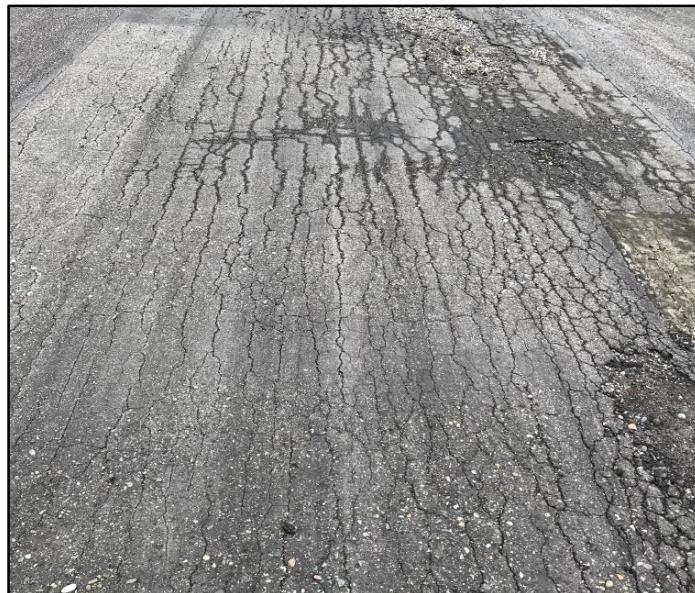
Falla 1: Piel de cocodrilo

2.2.8.1. Falla 1: Piel de Cocodrilo. La piel de cocodrilo es un conjunto de fisuras en serie interconectadas que es causada por fatiga de la superficie de concreto asfáltico bajo carga repetida de tráfico. La fisuración se da por debajo de la superficie de la base estabilizada donde se producen altas tensiones y deformación por efecto de la carga transmitidas por las ruedas de la aeronave (ASTM D5340-20, 2020).

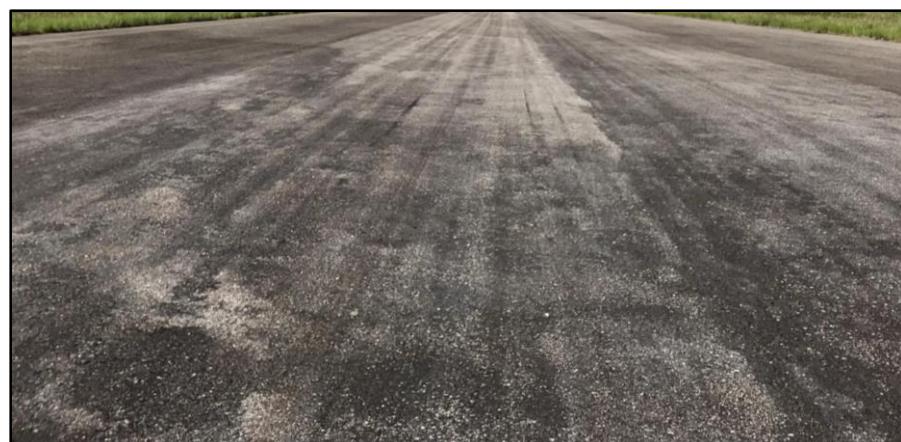
Falla 2: Exudación

2.2.8.2. Falla 2: Exudación. La exudación es una capa delgada de material bituminoso que se encuentra en la superficie de pavimento, en la que se puede producir reflejo, generalmente se torna bastante pegajosa. La exudación se desarrolla por una excesiva cantidad de cemento asfáltico en la mezcla o por bajo contenido de vacíos. En el frío la exudación no es reversible por lo tanto se acumula en la superficie (ASTM D5340-20, 2020).

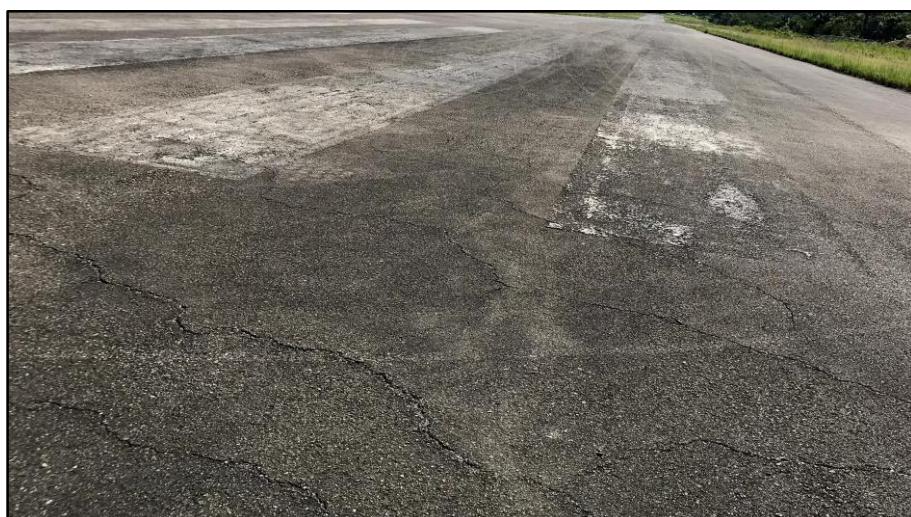
Falla 1: Agrietamiento en bloque

2.2.8.3. Falla 3: Agrietamiento en Bloque. En el agrietamiento en bloque se interconectan grietas que dividen el pavimento en piezas rectangulares aproximadamente. El tamaño de los bloques puede estar entre 1 por 1 ft a 10 por 10 ft (0.30 por 0.30 m a 3 para el 3 m). El agrietamiento en bloque usualmente se da en una porción grande del área de pavimento, pero también en las áreas de tráfico normal. Este tipo de falla se diferencia de la falla de piel de cocodrilo en que los bloques de cocodrilo forman las piezas más pequeñas y con varios lados con ángulos agudos (ASTM D5340-20, 2020).

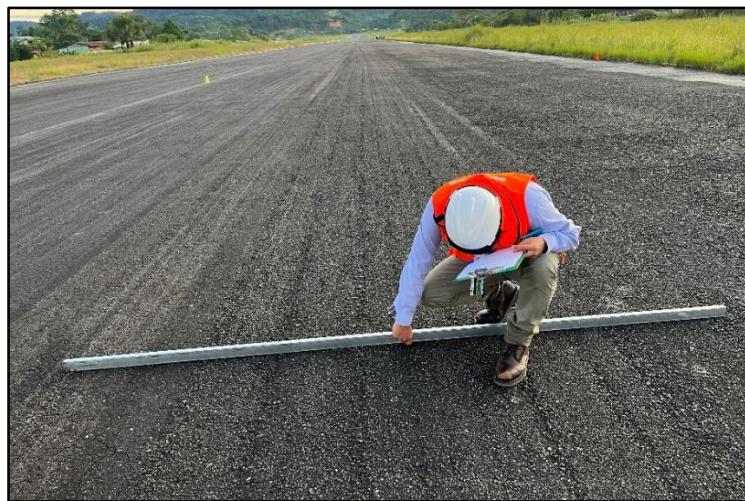
Figura 5*Falla 4-Ondulación/Corrugación*

2.2.8.4. Falla 4: Ondulación / Corrugación. La ondulación es generada en el pavimento en intervalos (usualmente de 5 pies o 1.5 m) a lo largo del pavimento, las ondulaciones son generadas en dirección perpendicular al tráfico, y se da por la acción combinada del tráfico con una superficie o base inestable (ASTM D5340-20, 2020).

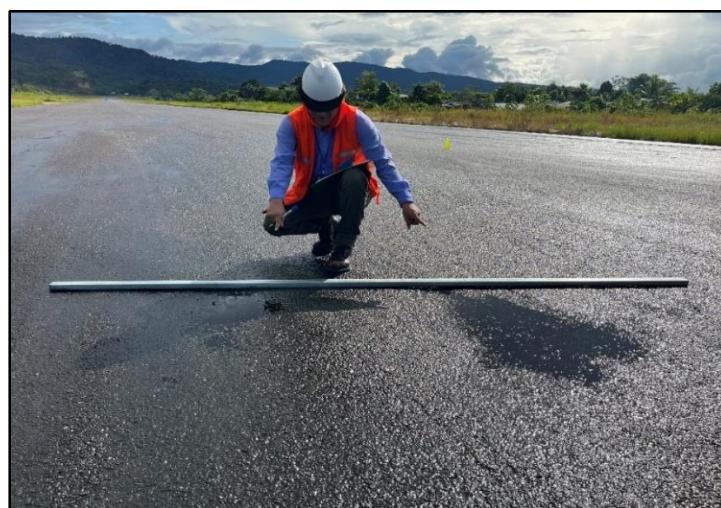
Figura 6*Falla 5-Depresión*

2.2.8.5. Falla 5: Depresión. Las depresiones se ubican en tramos de superficies pavimentadas donde hay una zona más baja que en las zonas a su alrededor, en la mayoría de casos las depresiones no están a simple vista, estás suelen aparecer después de una lluvia en donde el agua se almacena formando “bebedero para pájaros”; también puede ser ubicado las depresiones sin necesidad de lluvia por las manchas que el agua acumulada deja (ASTM D5340-20, 2020).

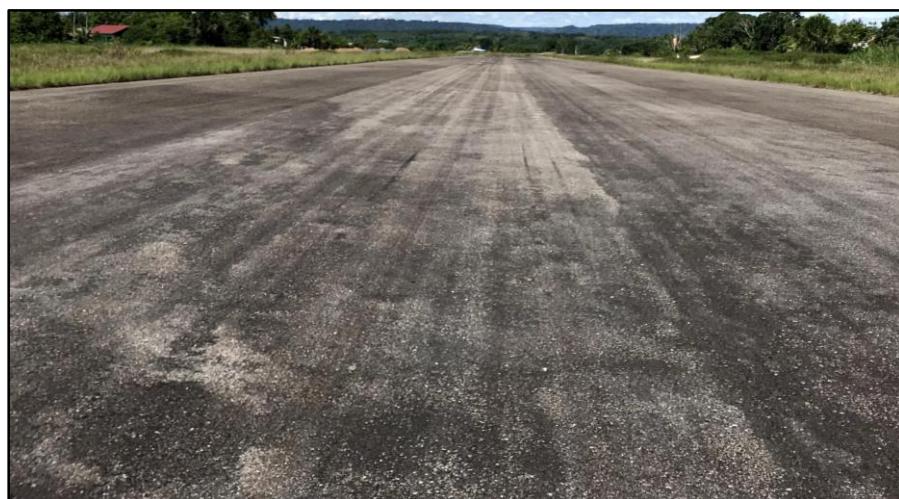
Falla 6: Erosión por chorro de turbina

2.2.8.6. Falla 6: Erosión por Chorro de Turbina. La erosión por chorro de turbina es cuando en el pavimento hay zonas oscuras porque el material ligante bituminoso ha sido carbonizado o quemado; Las áreas carbonizadas puede tener una profundidad de $\frac{1}{2}$ in (13 mm) aproximadamente (ASTM D5340-20, 2020).

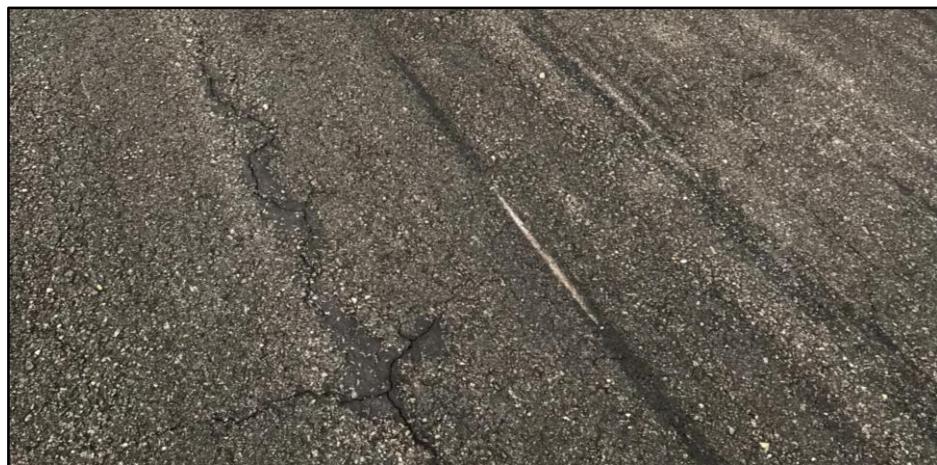
Falla 8: Grietas longitudinales y transversales

2.2.8.8. Falla 8: Grietas Longitudinales y Transversales. Las grietas longitudinales son paralelas al eje del pavimento de la pista de aterrizaje, es generado por el endurecimiento del pavimento debido a la contracción del pavimento asfáltico.

Las grietas transversales son las que aproximadamente son generadas en ángulos rectos al eje del pavimento de la pista de aterrizaje, estas fisuras no son producidas por la repetición de carga (ASTM D5340-20, 2020).

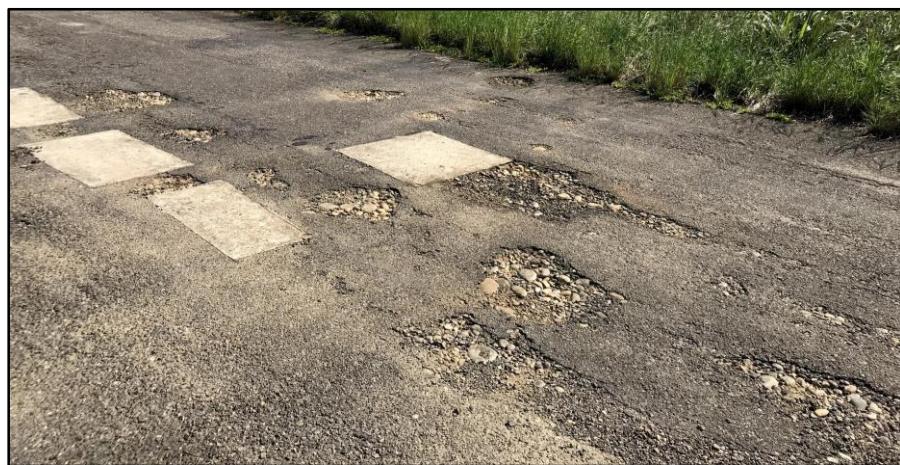
Falla 10: Parcheo (reparaciones)

2.2.8.10. Falla 10: Parcheo (reparaciones). El parcheo es considerado una falla, que si se encuentra en óptimo estado también se considera bacheo (ASTM D5340-20, 2020).

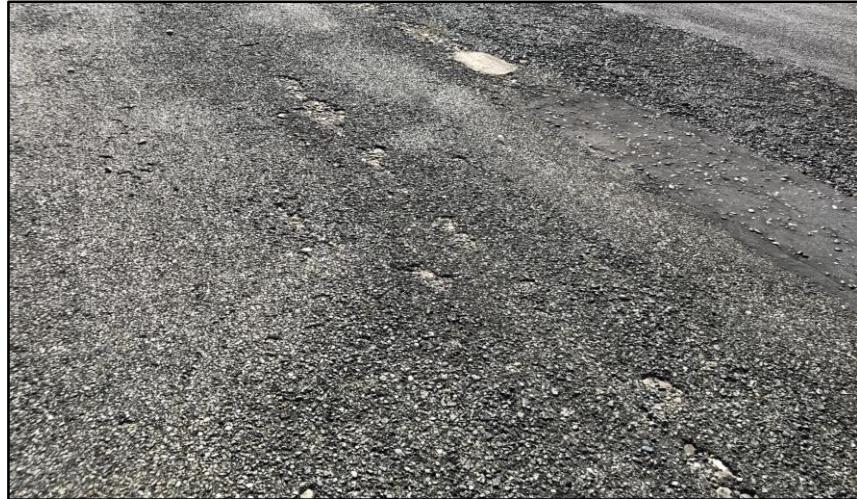
Falla 11: Pulimiento de agregados

2.2.8.11. Falla 11: Pulimiento de Agregados. Los agregados pulidos son generados por el tráfico continuo que padece el pavimento y este se observa cuando se realiza una

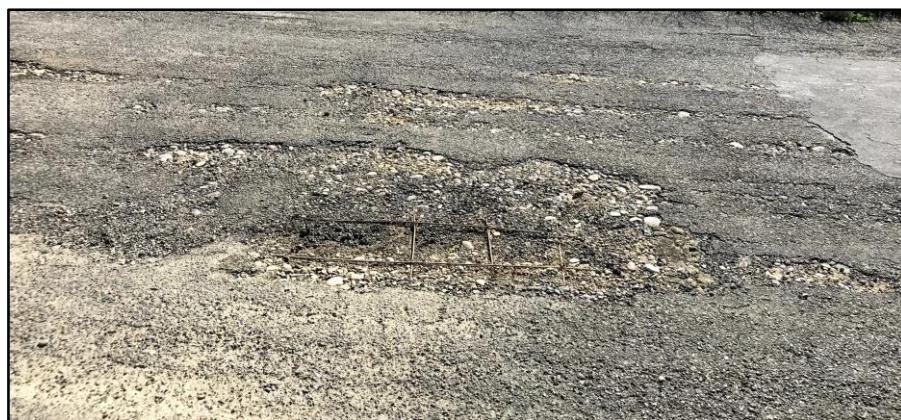
Falla 12-Peladura y efecto de la intemperie

2.2.8.12. Falla 12: Peladura y Efecto de la Intemperie. En la superficie de desgaste del pavimento, usualmente se puede encontrar el efecto de la intemperie y la peladura, estos son ocasionados por la pérdida de la capacidad ligante del asfalto y el desprendimiento de agregados (ASTM D5340-20, 2020).

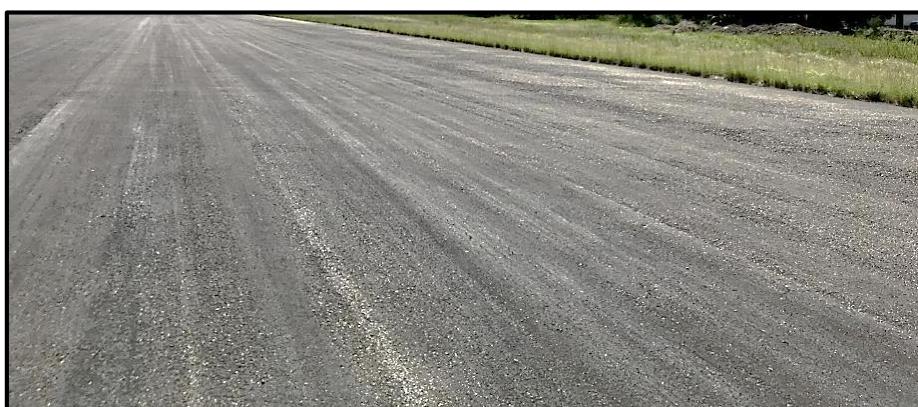
Falla 13: Ahuellamiento

2.2.8.13. Falla 13: Ahuellamiento. El ahuellamiento se produce por el hundimiento de un tramo del pavimento justo en la zona por donde pasa el tren de aterrizaje de la aeronave, el pavimento se eleva a ambos lados donde ocurre el ahuellamiento; El ahuellamiento con severidad leve y media es notable luego de las lluvias, cuando en la zona de tránsito del tren de aterrizaje de la aeronave quedan llenas de agua. El ahuellamiento también puede ser generado por la deformación constante de alguna capa del pavimento o de la subsaante (ASTM D5340-20, 2020).

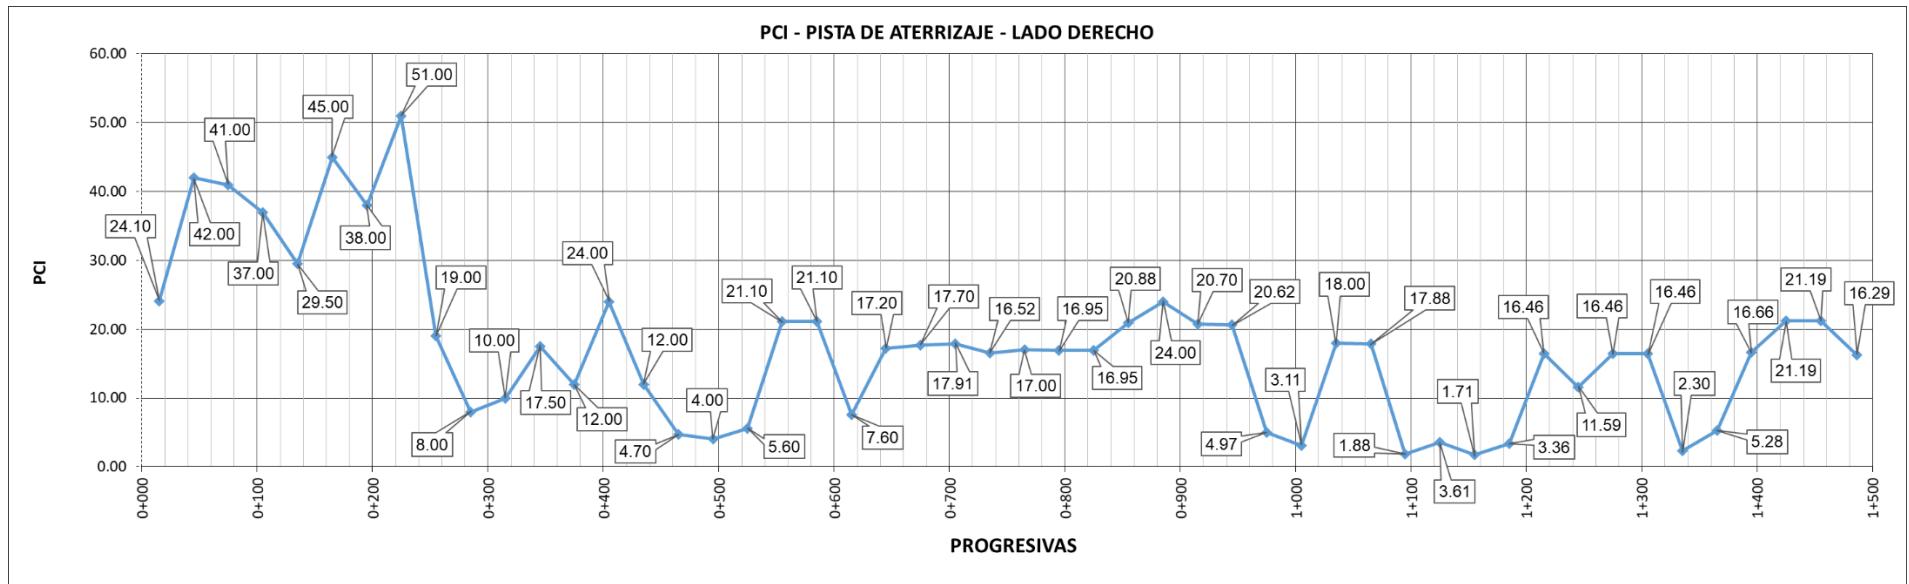
Figura 37

PCI – Pista de Aterrizaje – Lado Derecho

De acuerdo a la figura 36 el mínimo valor del PCI es 1.71, estado Colapsado y el máximo valor del PCI es 51.00, estado Regular, ambos obtenidos en el lado derecho de la pista de aterrizaje.
