TESIS

**“EVALUACIÓN DE LA CONDICIÓN DEL PAVIMENTO ASFÁLTICO DEL
ÁREA DE MOVIMIENTO DE AERONAVES DEL AERÓDROMO DE
ATALAYA”**

2022

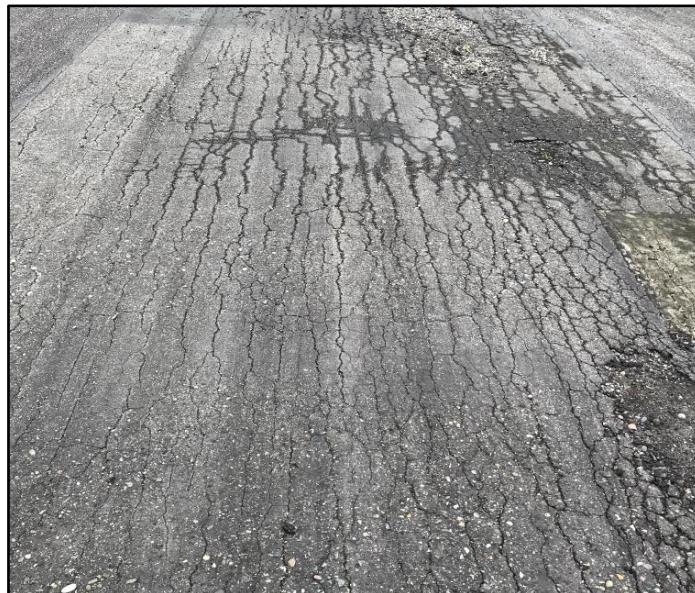
Figura 2

Falla 1: Piel de cocodrilo

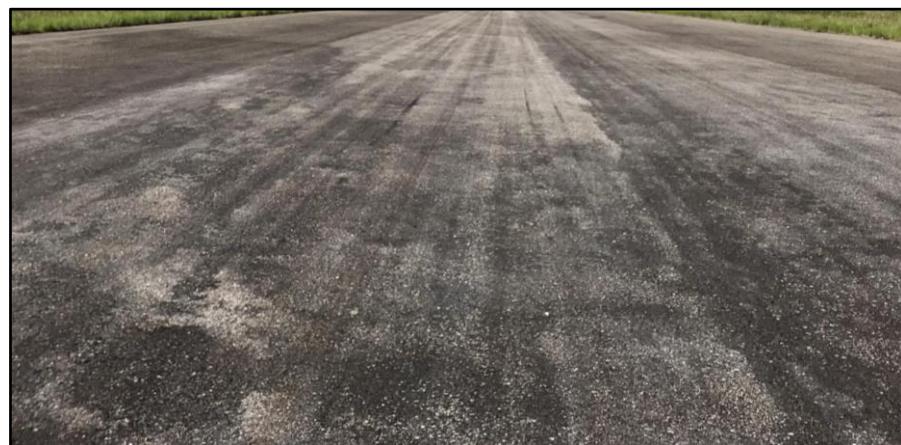
Figura 3

Falla 2: Exudación

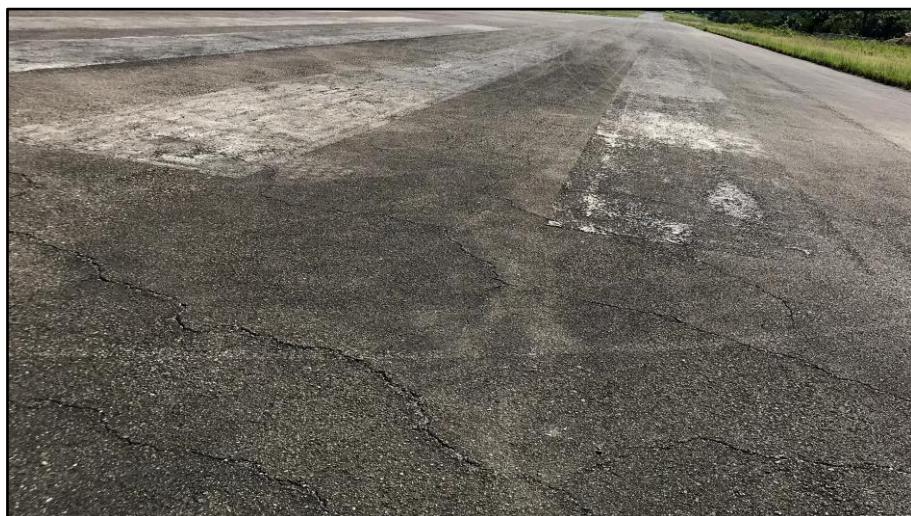
Figura 4

Falla 1: Agrietamiento en bloque

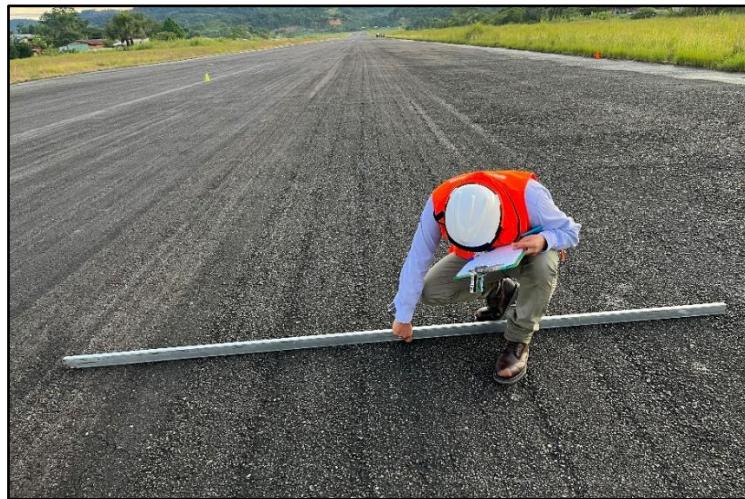
Figura 5*Falla 4-Ondulación/Corrugación*

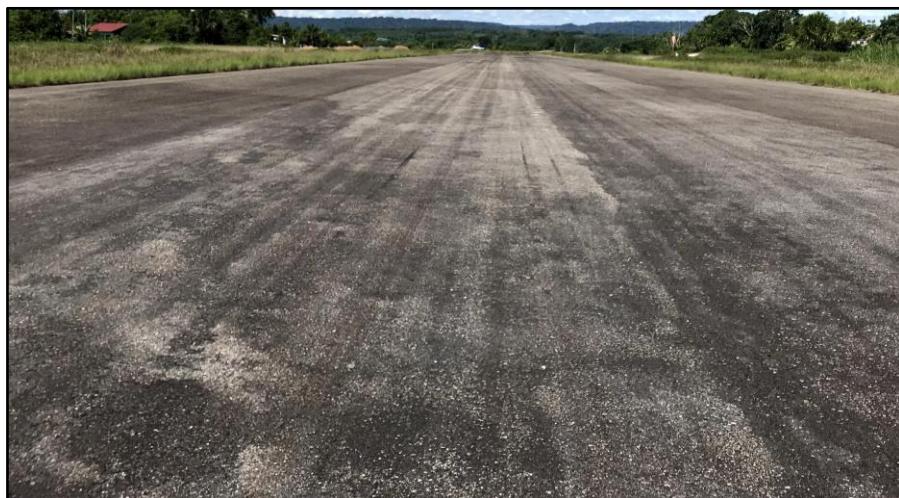
Falla 6: Erosión por chorro de turbina

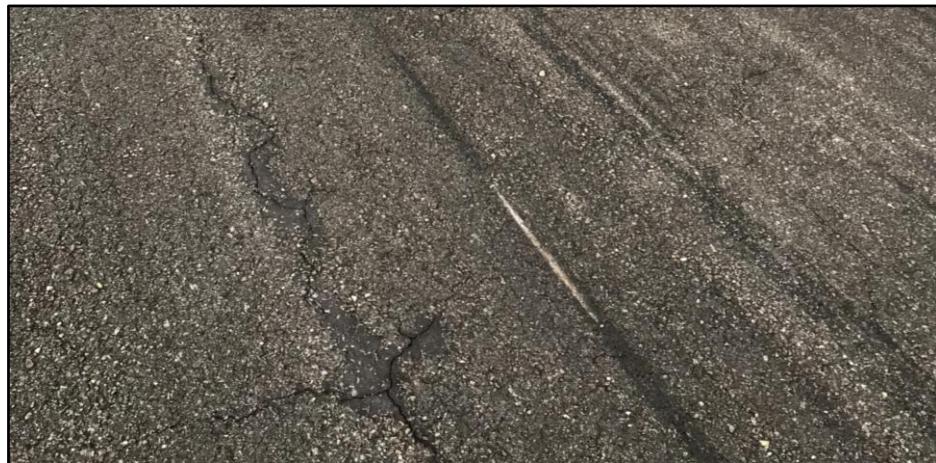
Falla 8: Grietas longitudinales y transversales

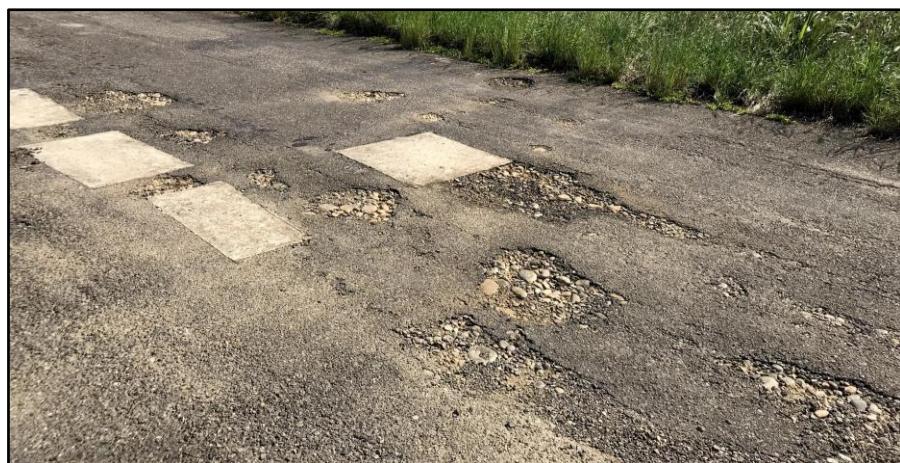
Falla 10: Parcheo (reparaciones)

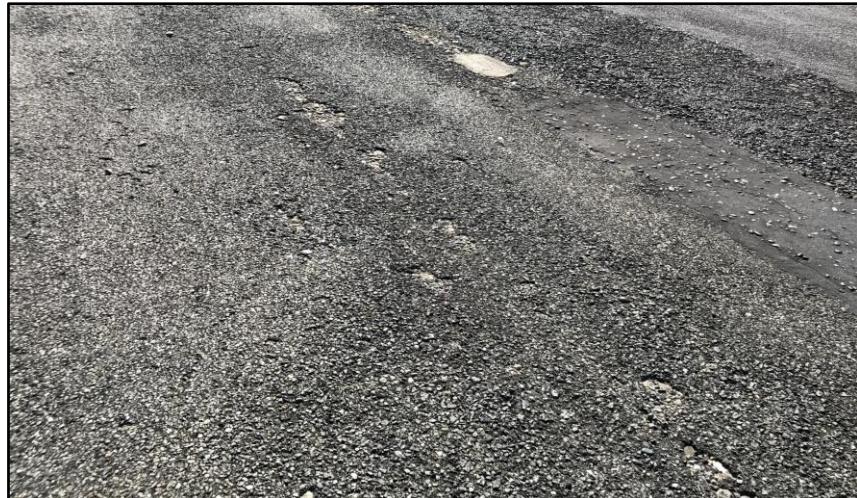
Falla 11: Pulimiento de agregados

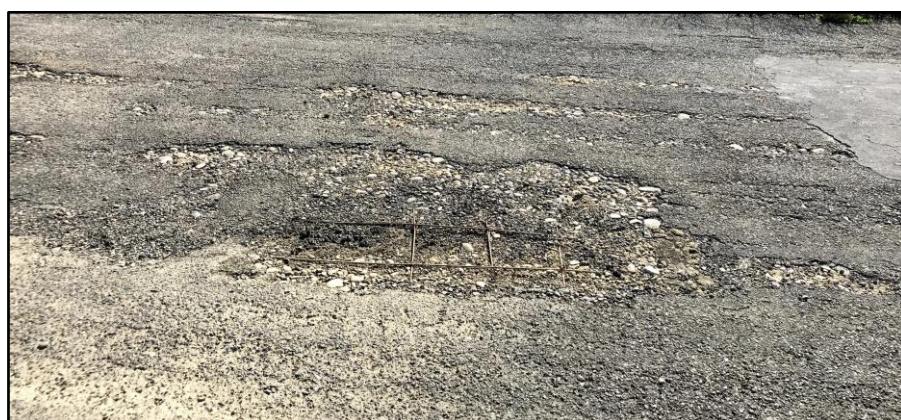
Falla 12-Peladura y efecto de la intemperie

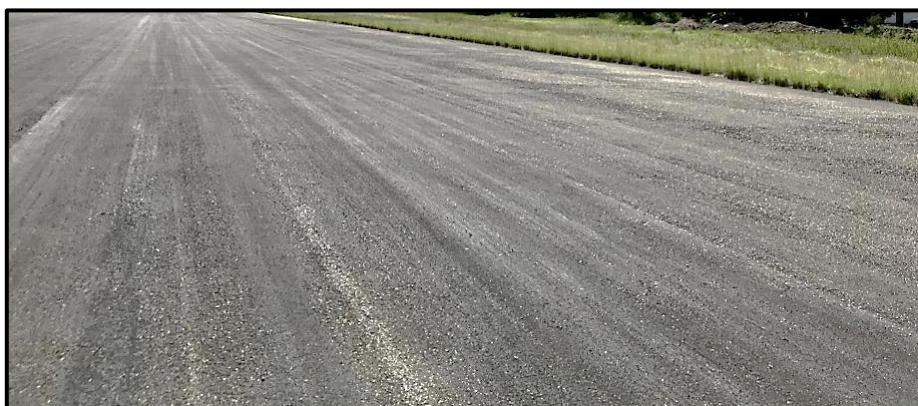
Falla 13: Ahuellamiento
