تقرير توثيقي للملاحظات الميدانية

# تقرير تشيك السلامة

المباني والورش والمرافق  
ملاحظات السلامة والصور التوثيقية

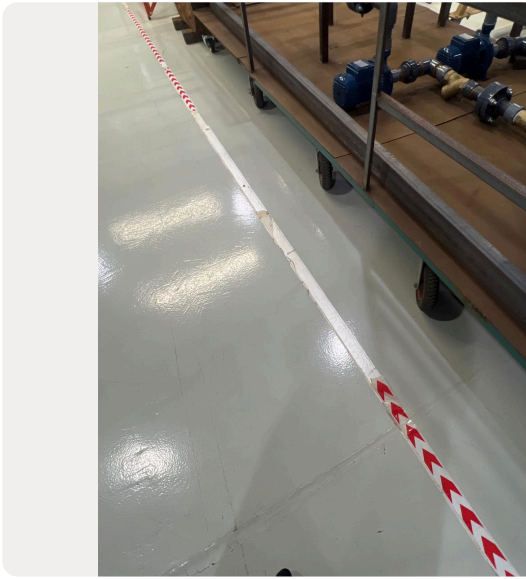
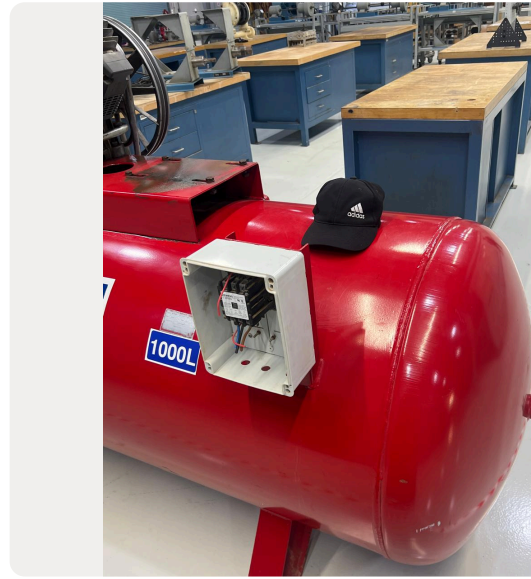
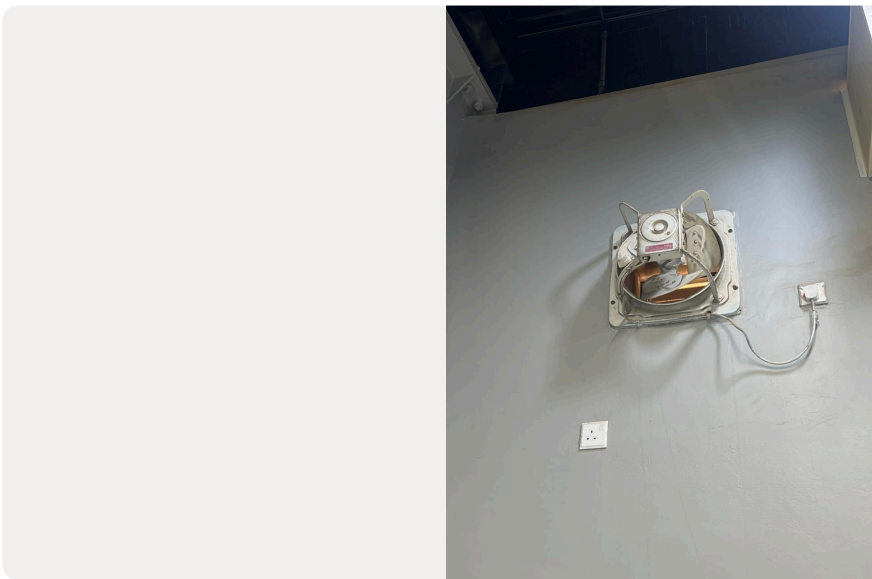
1. يجب أن تكون شفاطات الهواء مفتوحة وليست مغلقة.
2. بعض خطوط السلامة الحمراء على الأرض تحتاج إلى تجديد.
3. رُصد استخدام بعض الأدوات والمعدات كطاولات لوضع الأغراض الشخصية.

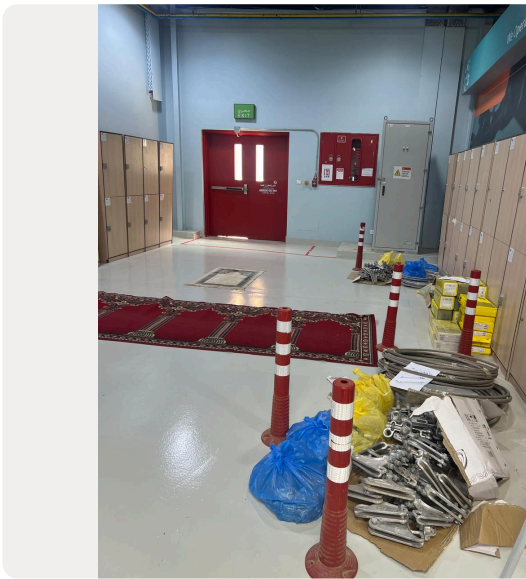
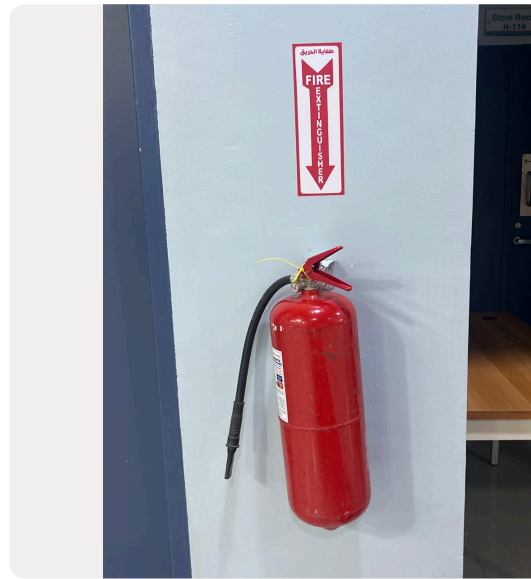
1. توجد معدات وسجاد صلاة بالقرب من مخرج الطوارئ، مما قد يعيق مسار الإخلاء.
2. لا يوجد ملصق واضح لتعليمات استخدام طفاية الحريق.

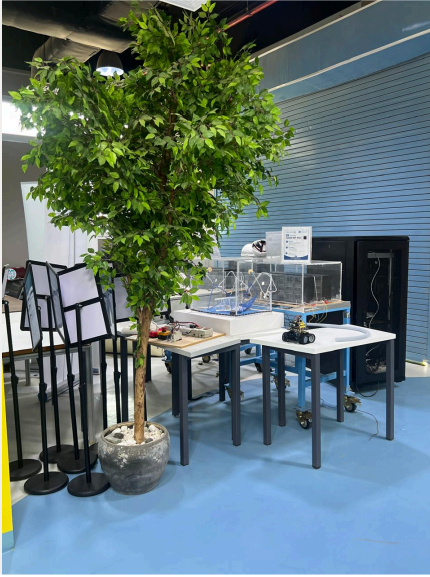
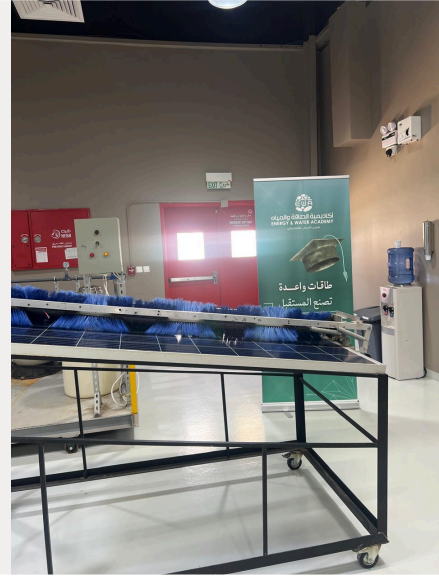
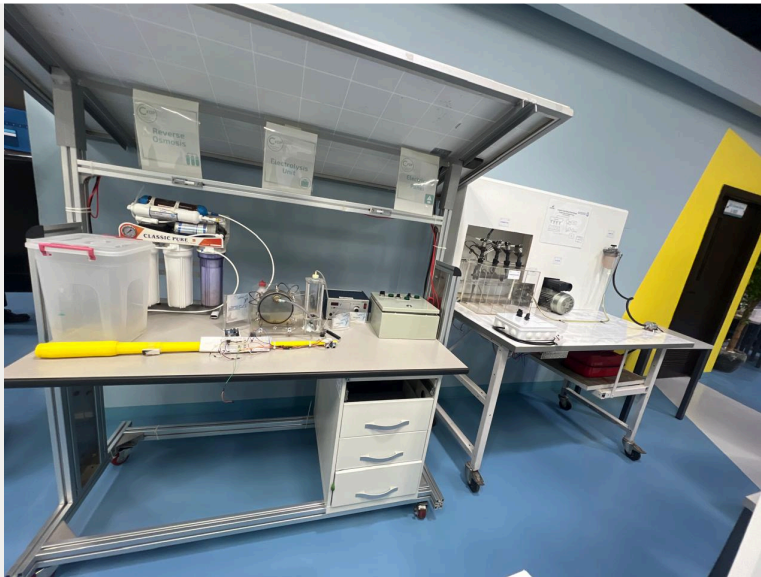
1. يجب وضع خطوط سلامة حمراء حول بعض مشاريع التخرج لتحديد نطاقها.
2. بعض المستهلكات المستخدمة يجب تصريفها إلى المستودعات وفق الإجراء المتبع.
3. توجد عوائق في مسار الحركة المؤدي إلى مخرج الطوارئ.

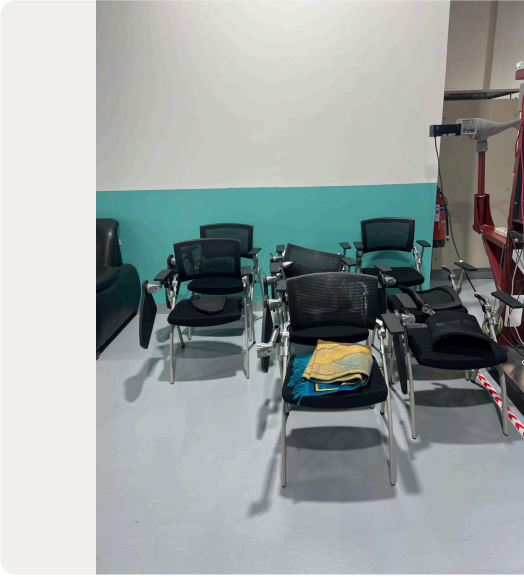
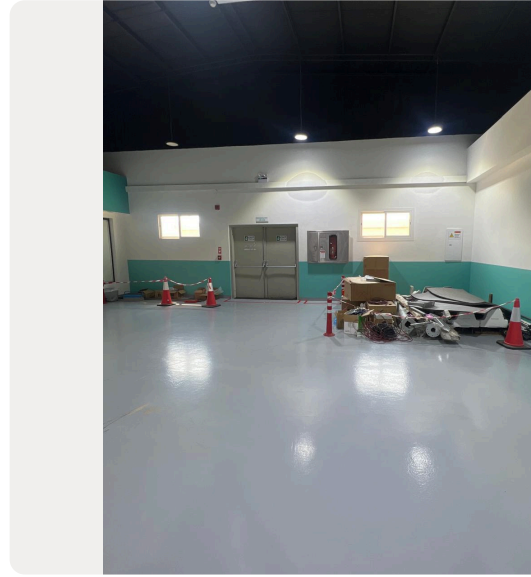
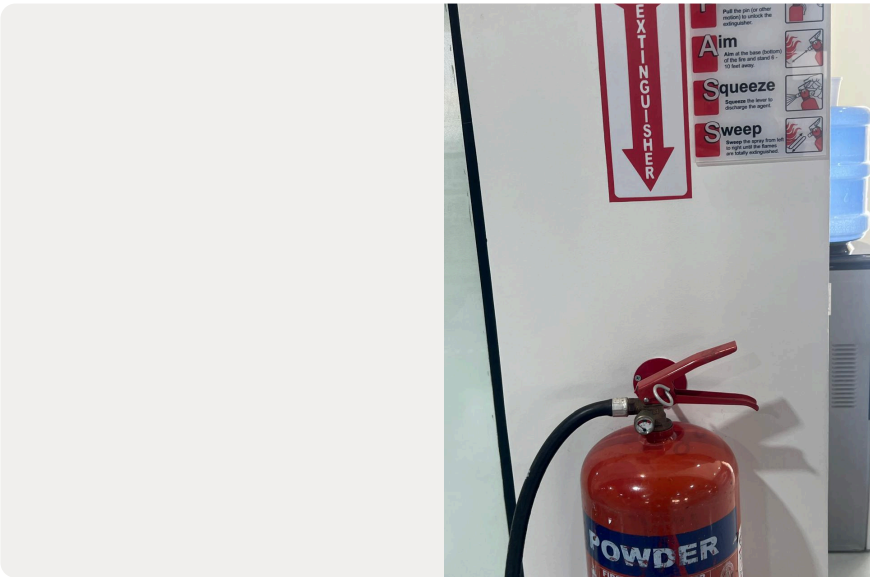
1. معظم طفايات الحريق فارغة وتحتاج إلى فحص وإعادة تعبئة أو استبدال.
2. توجد كراسي دراسية زائدة يجب إزالتها ونقلها إلى الموقع المخصص.
3. توجد عوائق بالقرب من مخارج الطوارئ ويجب إزالتها لضمان خلو مسارات الإخلاء.

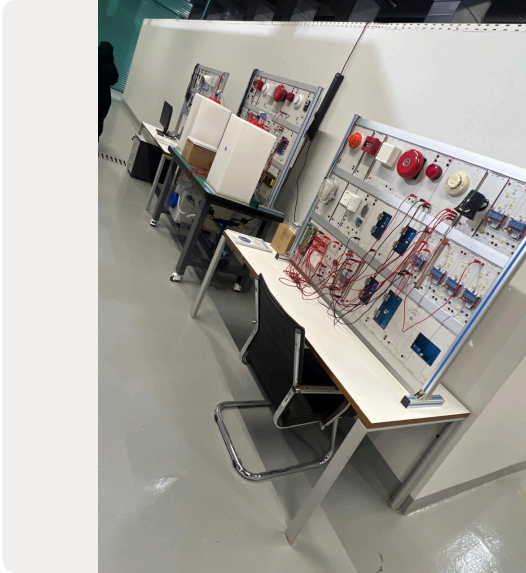
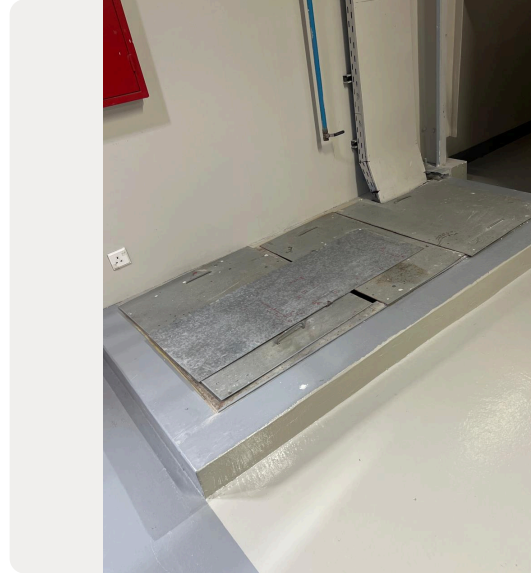
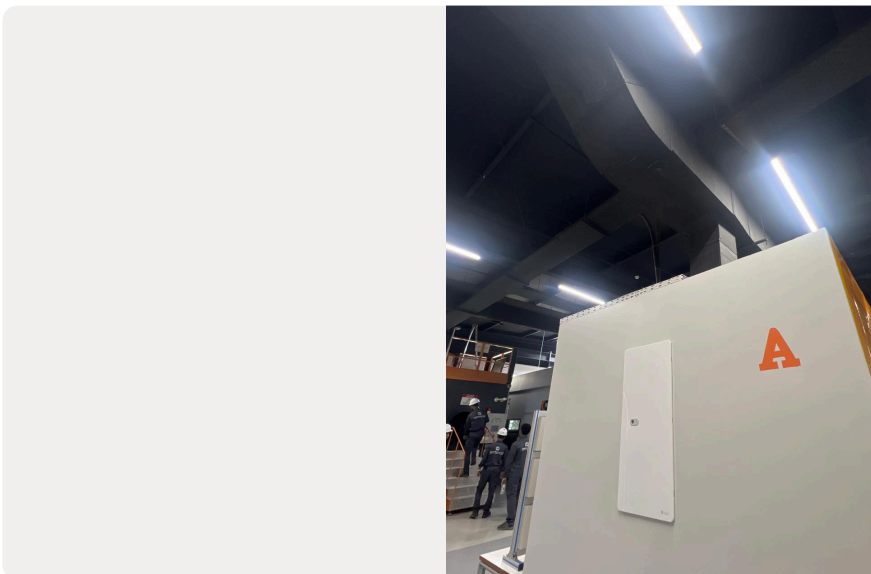
1. معظم طفايات الحريق في المبنى فارغة وتحتاج إلى فحص وإعادة تعبئة أو استبدال.
2. يوجد تسرب مياه من السقف فوق الورش وبالقرب من التمديدات والتجهيزات الكهربائية، مما يتطلب معالجة عاجلة.
3. لا توجد خطوط سلامة حمراء حول لوحات أنظمة أجراس الإنذار.
4. توجد فتحات أرضية أغطيتها غير ثابتة؛ يجب تثبيتها وإغلاقها بإحكام، خصوصاً لوجود محبس إطفاء حريق جداري فوقها.

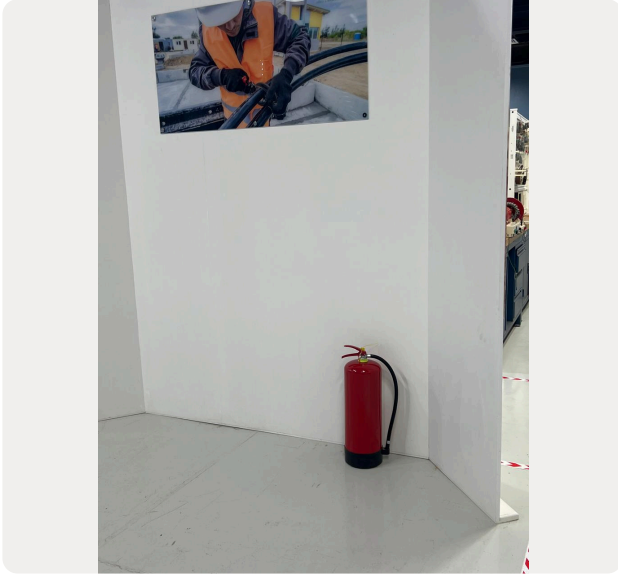
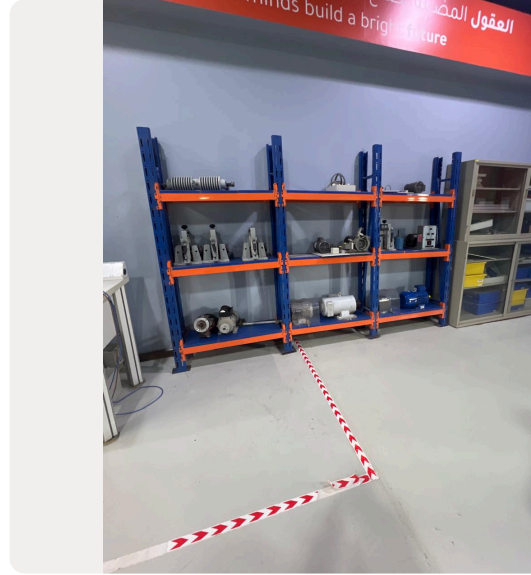
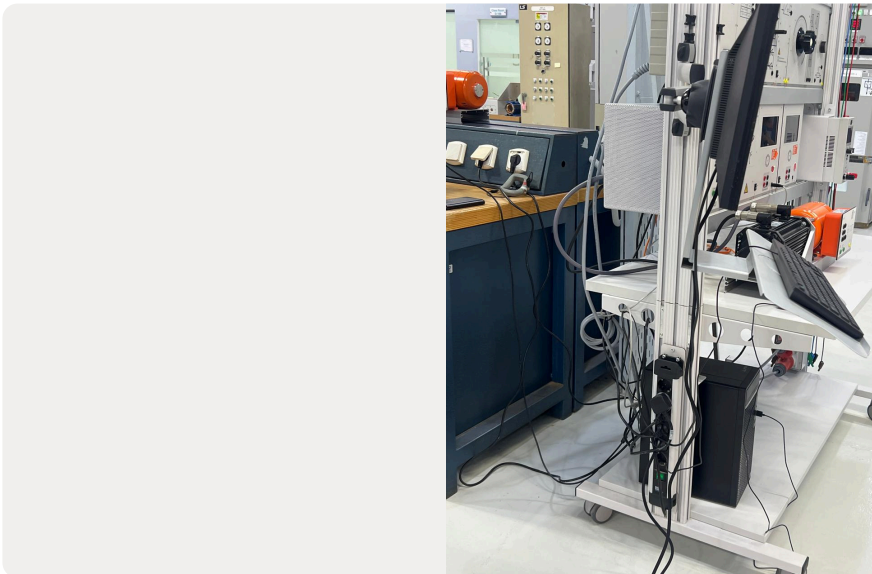
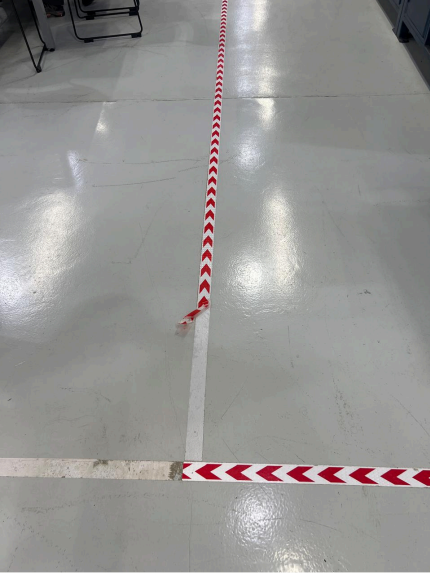
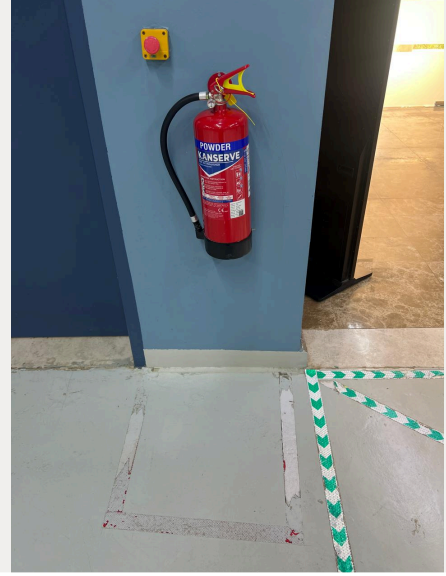
1. خطوط السلامة الحمراء على الأرضيات باهتة أو متضررة وتحتاج إلى تجديد.
2. لا يوجد نظام مناسب لإدارة وتنظيم الكابلات، مما قد يسبب مخاطر التعثر أو المخاطر الكهربائية.
3. بعض طفايات الحريق موضوعة على الأرض بدلاً من تثبيتها في أماكنها الصحيحة والمحددة.
4. بعض خطوط السلامة الحمراء لا تحيط بالمعدات بالكامل وتحتاج إلى إعادة تحديد نطاقها.
