Руководителю Управляющей организации  
обслуживающей МКД: г. Тула, ул. Фрунзе, д. 17

ЗАЯВЛЕНИЕ — ПРЕТЕНЗИЯ

о ненадлежащем содержании кровли, протечках и аварийном разрушении карнизного узла фасада МКД

ПРИЛОЖЕНИЕ К ЗАЯВЛЕНИЮ: ФОТОТАБЛИЦА АВАРИЙНОГО УЗЛА ФАСАДА

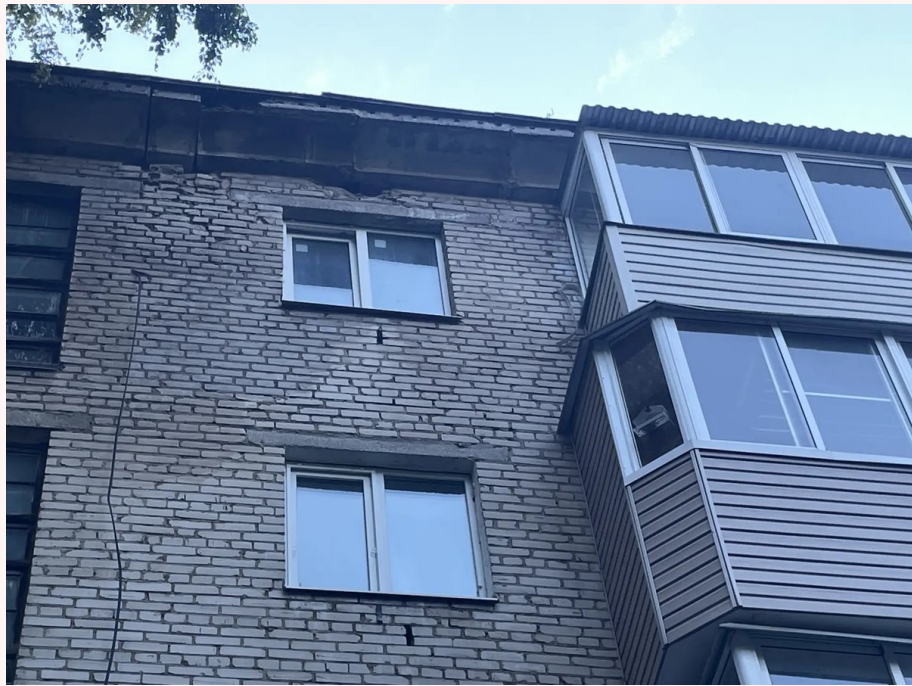
Локализация: Наружная стена 5-го этажа, узел над оконным блоком кухни кв. № 76.

- 1. Критическое разрушение кладки: Выпадение силикатных кирпичей под карнизной железобетонной плитой с образованием глубокой каверны.
- 2. Разгерметизация карниза: Проседание стыка карнизных плит, отсутствие металлического кровельного отлива.
- 3. Морозная деструкция: Хроническое намокание стены переливом дождевых/талых вод с кровли.

Категория состояния: **АВАРИЙНОЕ**.

Угроза: Обрушение кирпичей на пешеходную зону, сквозное промокание несущей стены квартиры.

| № | Узел / Элемент | Техническое решение и состав работ |
|---|---|---|
| 1 | Кирпичная кладка стены | Удаление расслоившегося кирпича, зачеканка каверны и восстановление кладки цементным раствором повышенной прочности (М150) с добавлением гидрофобизирующих добавок. |
| 2 | Карнизный свес кровли | Герметизация деформационного шва между карнизными плитами полиуретановым герметиком, ремонт защитного слоя бетона карниза. |
| 3 | Водоотвод с кровли | Монтаж защитного фартука (отлива из оцинкованной стали с полимерным покрытием) с вылетом капельника не менее 50–70 мм от плоскости стены для предотвращения перелива воды. |

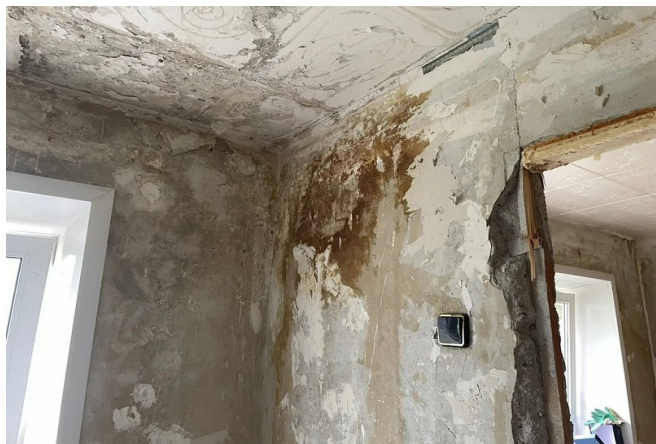
**Фото 1. Спальня (наружная стена и угол)**

Массивные бурые потеки, отслоение штукатурки и обоев от систематического намокания через кровельное примыкание.

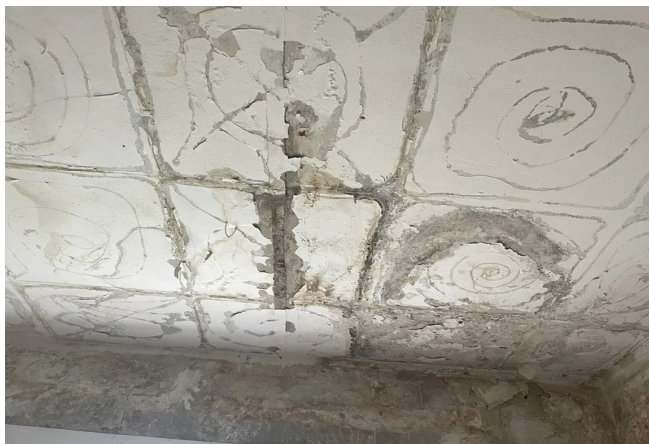
**Фото 2. Спальня (межпанельный шов потолка)**

Размокание и выкрашивание межплитного руста, следы застоя воды в пустотах железобетонных плит перекрытия.

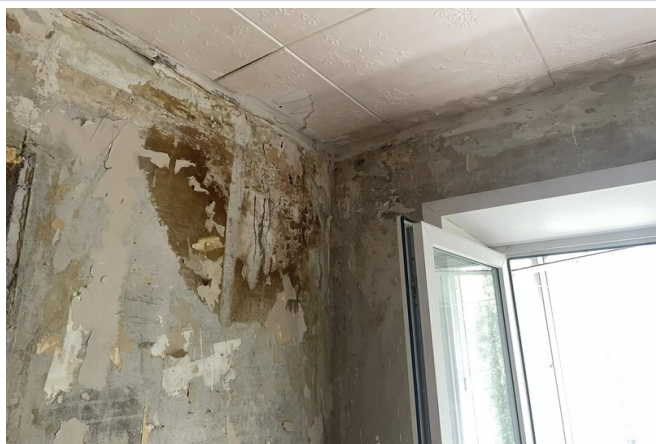
**Фото 3. Зал (приоконная зона и угол)**

Замачивание примыкания наружной стены и перекрытия, глубокие темные разводы и следы биопоражений.

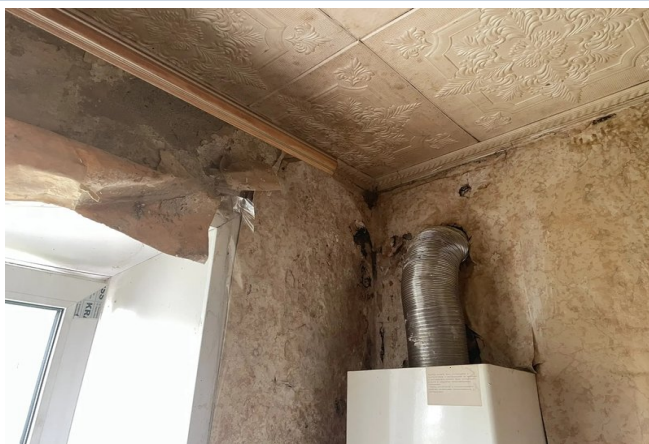
**Фото 4. Кухня (зона примыкания к вентшахте)**

Намокание стены и плиты перекрытия вследствие разгерметизации примыкания рулонного ковра к оголовку вентиляционной шахты.
