ЗАЯВЛЕНИЕ

о ненадлежащем состоянии плоской кровли МКД, устранении протечек и составлении акта осмотра

ПРИЛОЖЕНИЕ К ЗАЯВЛЕНИЮ: ФОТОФИКСАЦИЯ СЛЕДОВ ПРОТЕЧЕК

Объект: г. Тула, ул. Фрунзе, д. 17, кв. 76 (5-й этаж). Документирование повреждений от протечек плоской кровли.

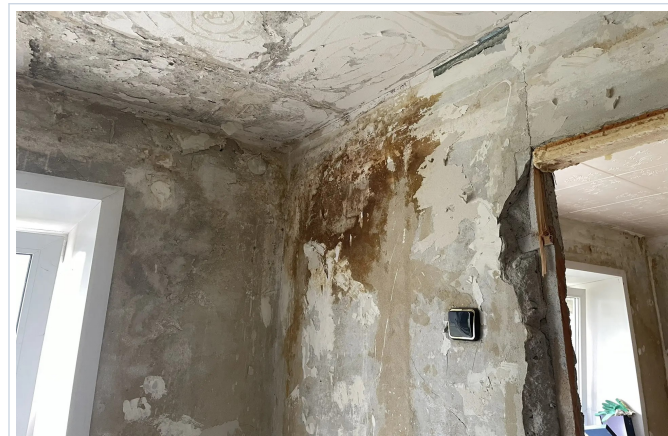
**Фото 1. Спальня: массивный ржавый затек на наружной/торцевой стене и верхнем углу**  
Причина: разгерметизация примыкания плоской кровли к парапету и стыка плит перекрытия.

ИТОГ ТЕХНИЧЕСКОЙ ФИКСАЦИИ: Протечки имеют не локальный, а системный характер вдоль всей квартиры (кухня — вентиляционная шахта, зал — карниз, спальня — парапет/русты). Требуется комплексная ревизия и гидроизоляция кровельного ковра плоской кровли силами управляющей организации над квартирой № 76.

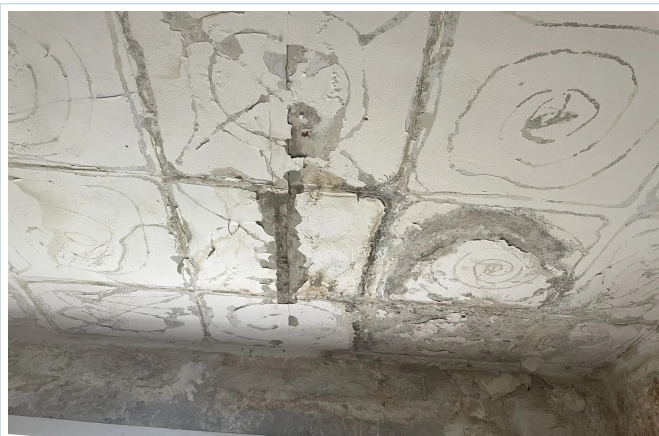
**Фото 2. Спальня: разрушение рустов и швов потолочных плит перекрытия**  
Причина: накопление влаги в пустотах плит и вымывание раствора из межпанельных швов.

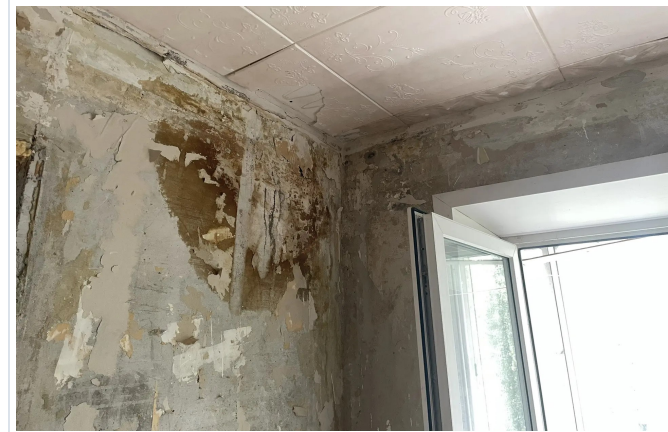
**Фото 3. Зал: промокание угла примыкания потолка к оконному блоку**  
Причина: затекание талых/дождевых вод под кровельный ковер по фасадной линии карниза.

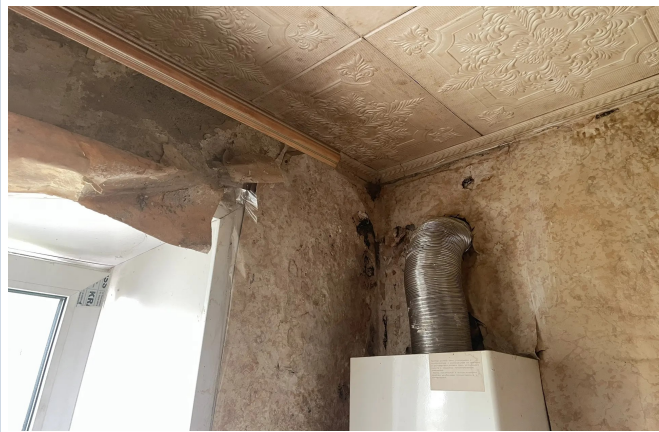
**Фото 4. Кухня: протечка в зоне прохода вентиляционной шахты и газовой колонки**  
Причина: разрушение гидроизоляционного фартука вокруг вентиляционного стояка на плоской кровле.
