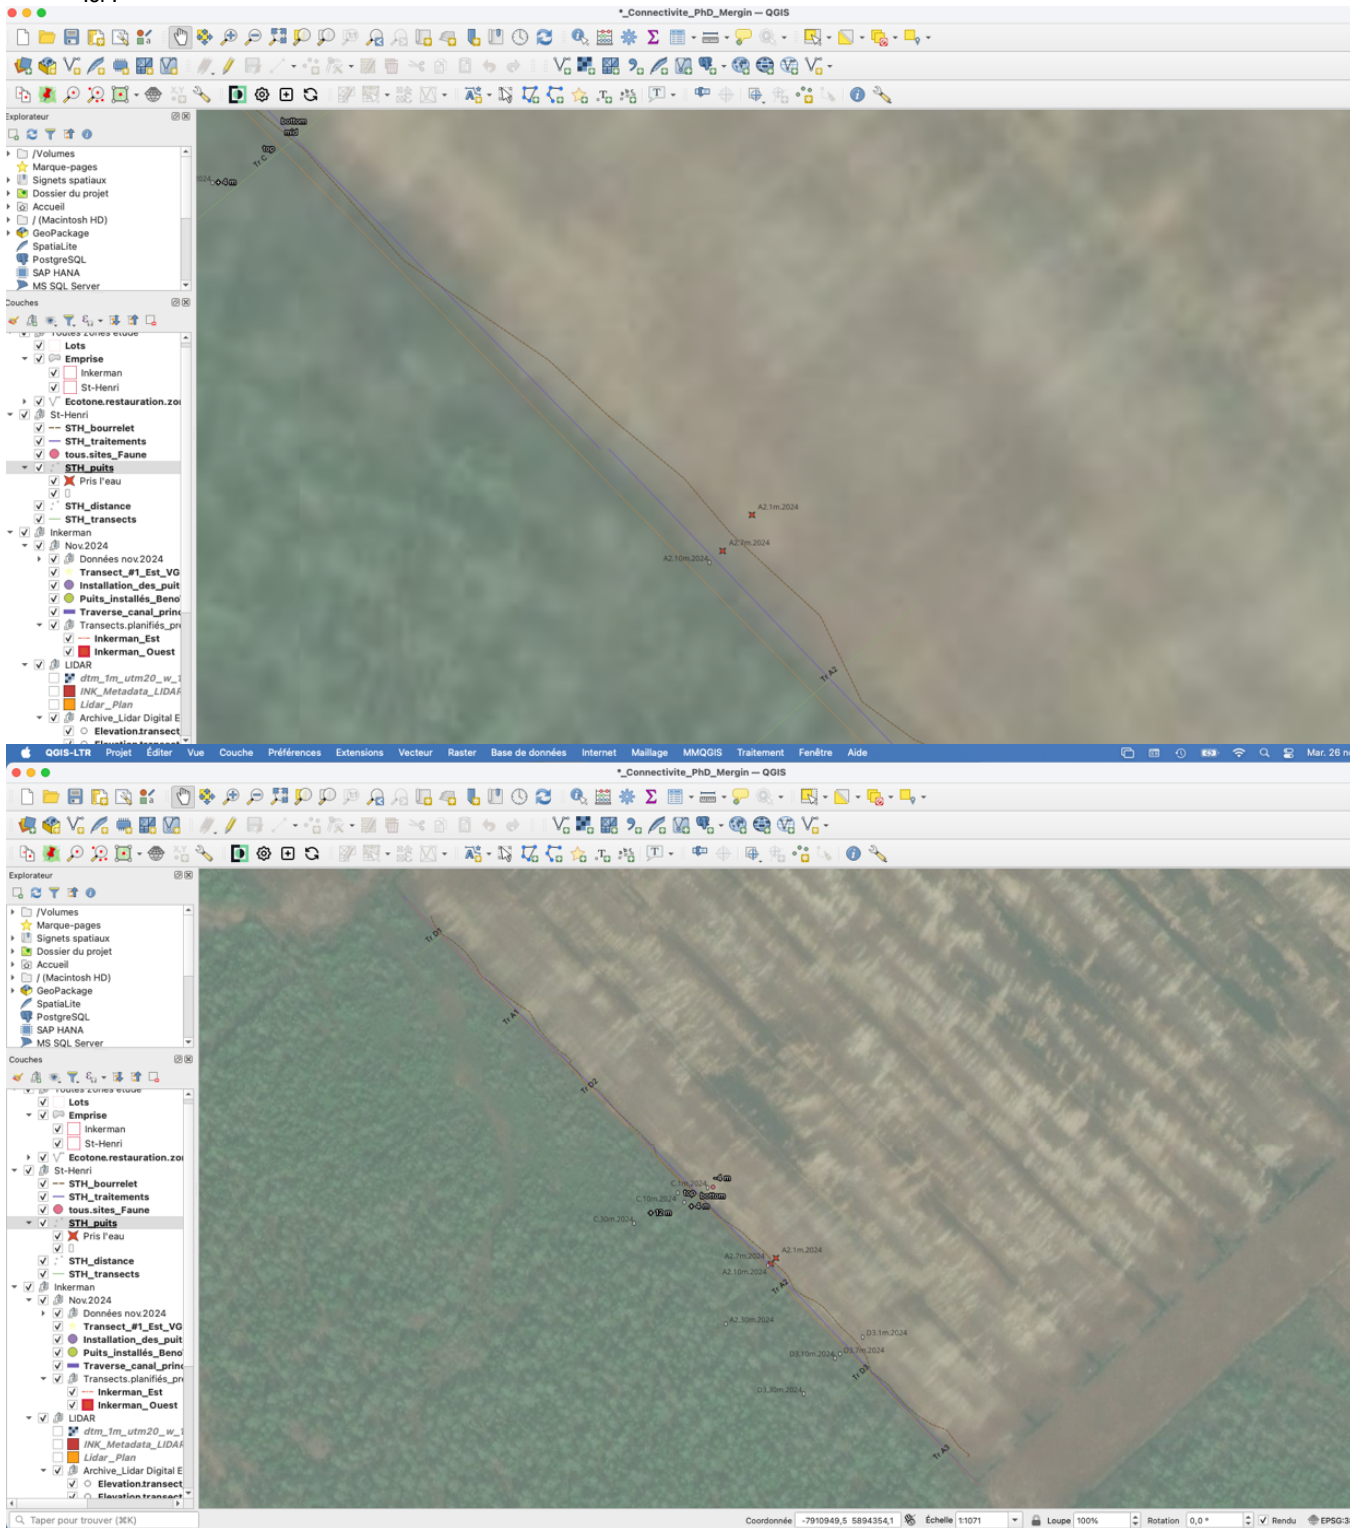
Non ça va. c'est lequel nuits ? Ils étaient où ?

En effet, c'est ce que je me dis. Maryann dit qu'elles ont pris l'eau. Donc soit par en dessous (puits trop courts) ou par en haut (mal refermé, pas étanche).

Qu'est-ce qu'elle veut dire par sonde qui ont pris l'eau, est-ce que ça peut être simplement qu'après la calibration la sonde n'a pas bien été refermée ? Parce que le capteur est dans l'eau, mais la sonde (partie bleue) est déposée sur le top du puits, donc normalement, ils ne sont pas sensés être dans l'eau, mais c'est supposé être étanche quand même. Étrange...
