## Estudio para análisis de falla EAF 089/2025

"Desconexión forzada de la línea 2x500 kV Nueva Maitencillo - Nueva Pan de Azúcar"

Fecha de Emisión: 18-03-2025

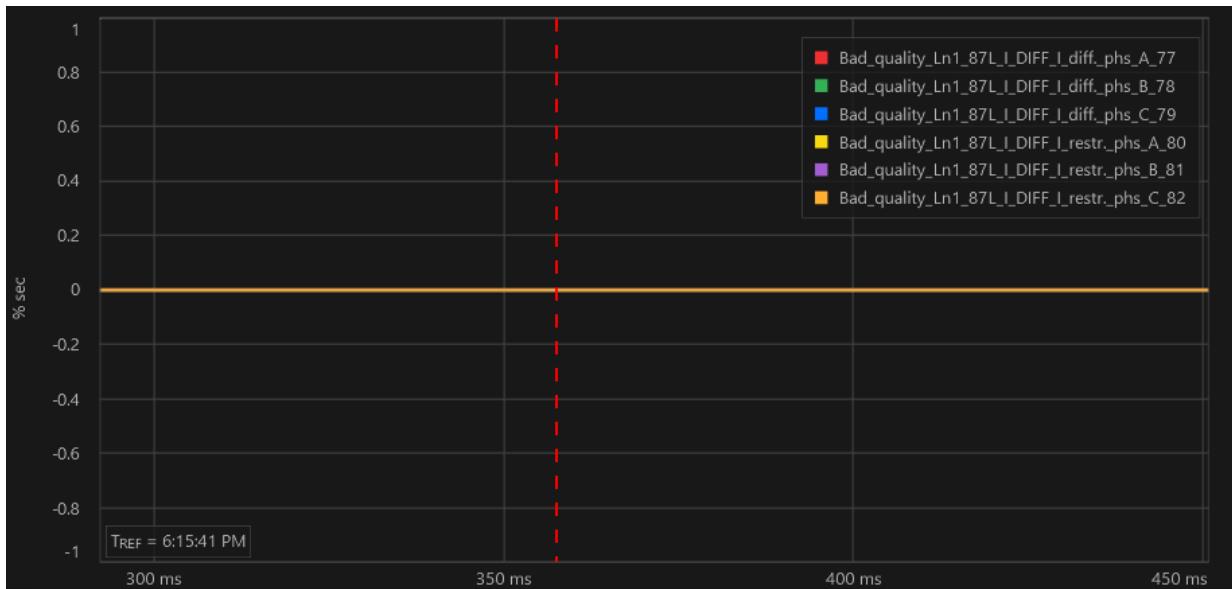
El valor de dichas señales es nulo, tal como se muestra en la siguiente gráfica:

Por lo tanto, el esquema 87L no computaba corrientes diferenciales previo a la apertura intempestiva de los interruptores 52K11 y 52K12 de S/E Nueva Pan de Azúcar. Llama la atención que este valor sea nulo y las señales posean el prefijo "Bad\_quality".

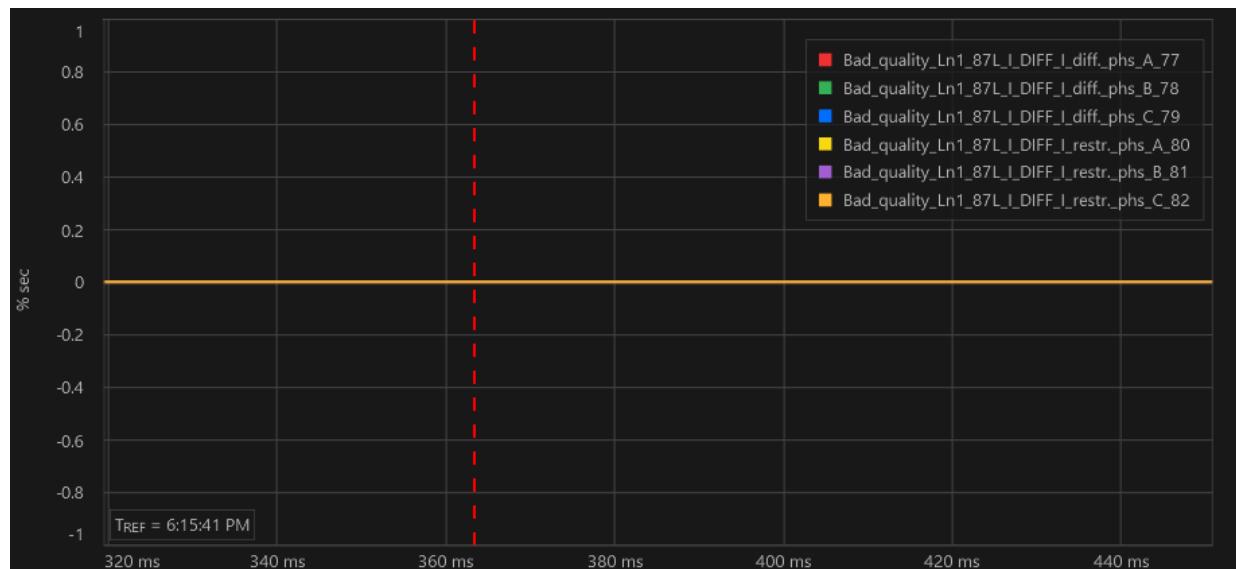
El valor de dichas señales es nulo, tal como se muestra en la siguiente gráfica:

Por lo tanto, el esquema 87L no computaba corrientes diferenciales previo a la apertura intempestiva de los interruptores 52K11 y 52K12 de S/E Nueva Pan de Azúcar. Llama la atención que este valor sea nulo y las señales posean el prefijo “Bad\_quality”.

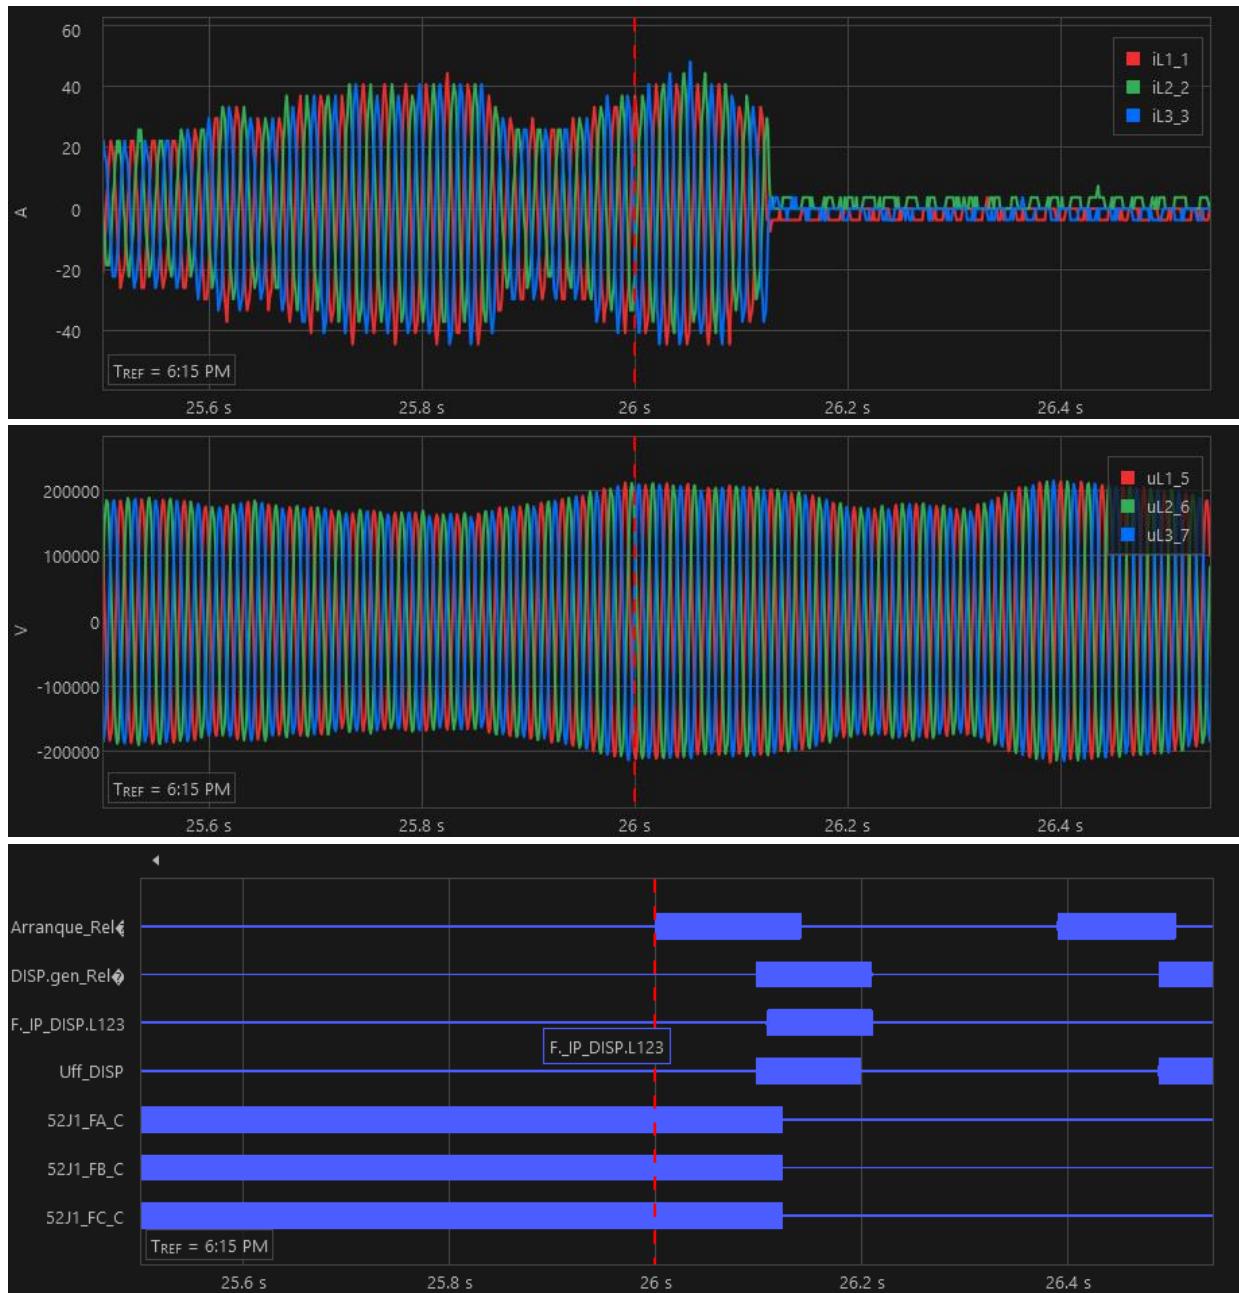
En la oscilografía se observan tanto corrientes como tensiones con oscilaciones de amplitud producto de las condiciones de sistema en aquel momento.

El umbral de operación de la función de sobretensión es de 128.7 V-sec RMS (fase-fase), correspondientes a 257.4 kV-pri RMS (fase-fase), es decir, 1.17 p.u. (base 220 kV), o 210.2 kV de amplitud. El tiempo de operación de la función es de 100 ms. En la oscilografía se observa que se alcanzaron tensiones fase-tierra con amplitudes de hasta 212 kV (equivalentes a 260 kV fase-fase RMS), justificando la operación de la protección.

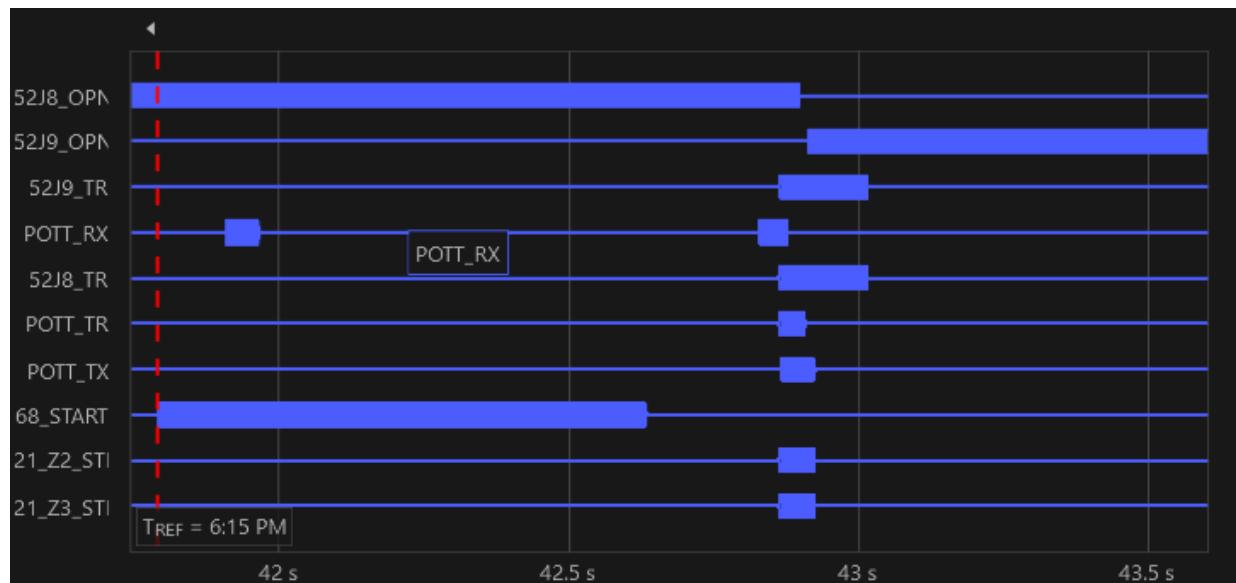
En el registro oscilográfico se observan oscilaciones de potencia. Las amplitudes de las corrientes oscilan entre 0.15 y 2.7 kA. Las tensiones oscilan entre 100 y 196 kV fase-neutro (correspondientes a 122 kV y 240 kV fase-fase RMS).

El registro de canales digitales muestra habilitada durante poco menos de 1 segundo la función de bloqueo por oscilación de potencia (señal "68\_START"). Posteriormente, se observa la recepción de aceleración desde el extremo remoto (señal "POTT\_RX") y, antes de que esta se desactive, ocurre la detección del flujo de potencia en zona 2 y zona 3 de la función de distancia de fase (señales "21\_Z2\_STR" y "21\_Z3\_STR", respectivamente), así como también el envío de aceleración hacia el extremo remoto (señal "POTT\_TX"). Lo anterior resultó en la operación instantánea del esquema de teleprotección POTT (señal "POTT\_TR"), ordenando la apertura de los interruptores (señales "52J8\_TR" y "52J9\_TR"). Si bien en el registro de señales digitales se observa que el interruptor 52J8 habría estado previamente abierto (según da cuenta la señal "52J8\_OPEN"), esto no se condice con lo observado en el registro histórico del Coordinador, donde se observa que tanto el interruptor 52J8 como el 52J9 se encontraban previamente cerrados; además, se observa el cambio de estado del 52J11 a "NO ABIERTO", luego de ocurrido el disparo, lo que indica que esta señal se encontraría invertida en la oscilografía. El registro secuencial de eventos apoya lo mencionado.

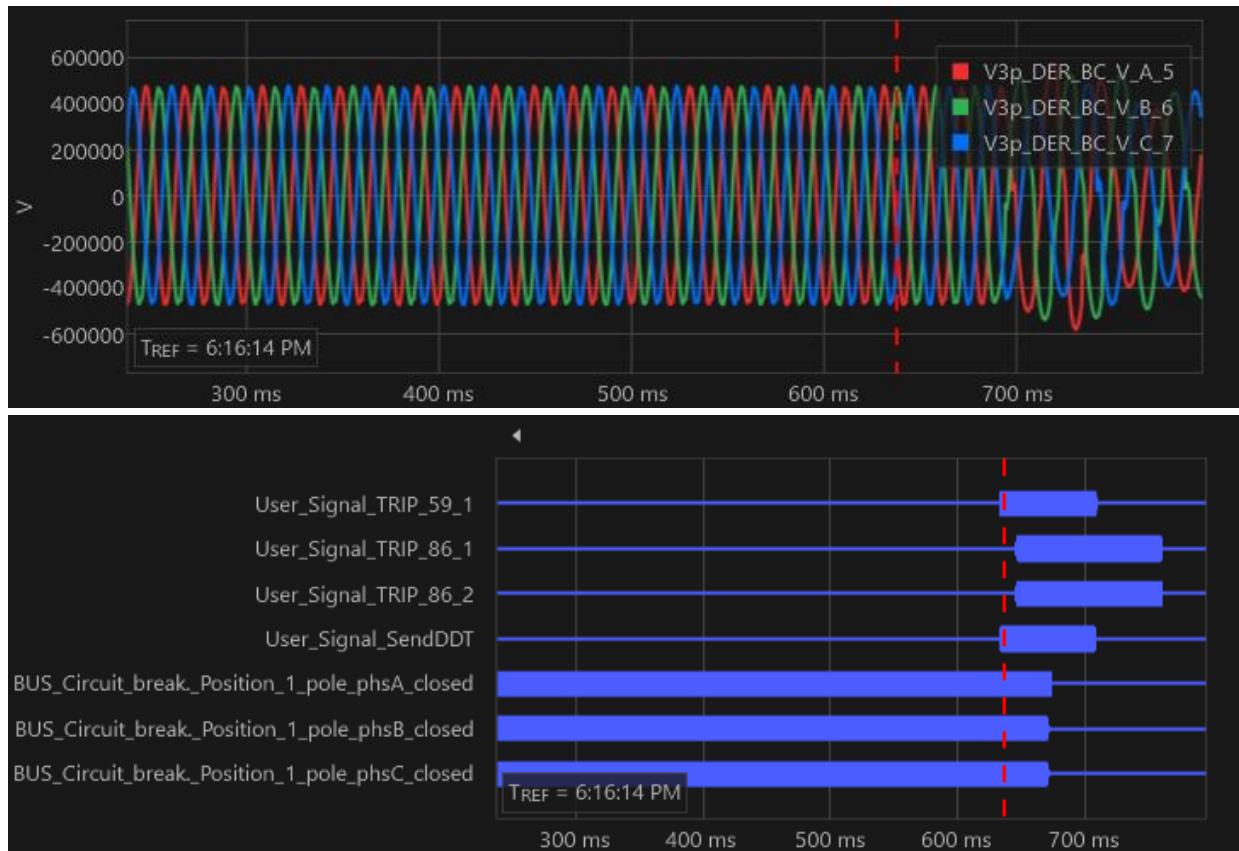
En el registro oscilográfico se observa que las corrientes poseen valores estables con amplitudes en torno a 150 A (106 A RMS). Respecto de las tensiones, mediante el software de visualización de registros oscilográficos se observaron corrientes con valores de amplitud en torno a 478 kV fase–neutro (585 kV fase-fase RMS), es decir, 1.17 p.u. (base 500 kV).

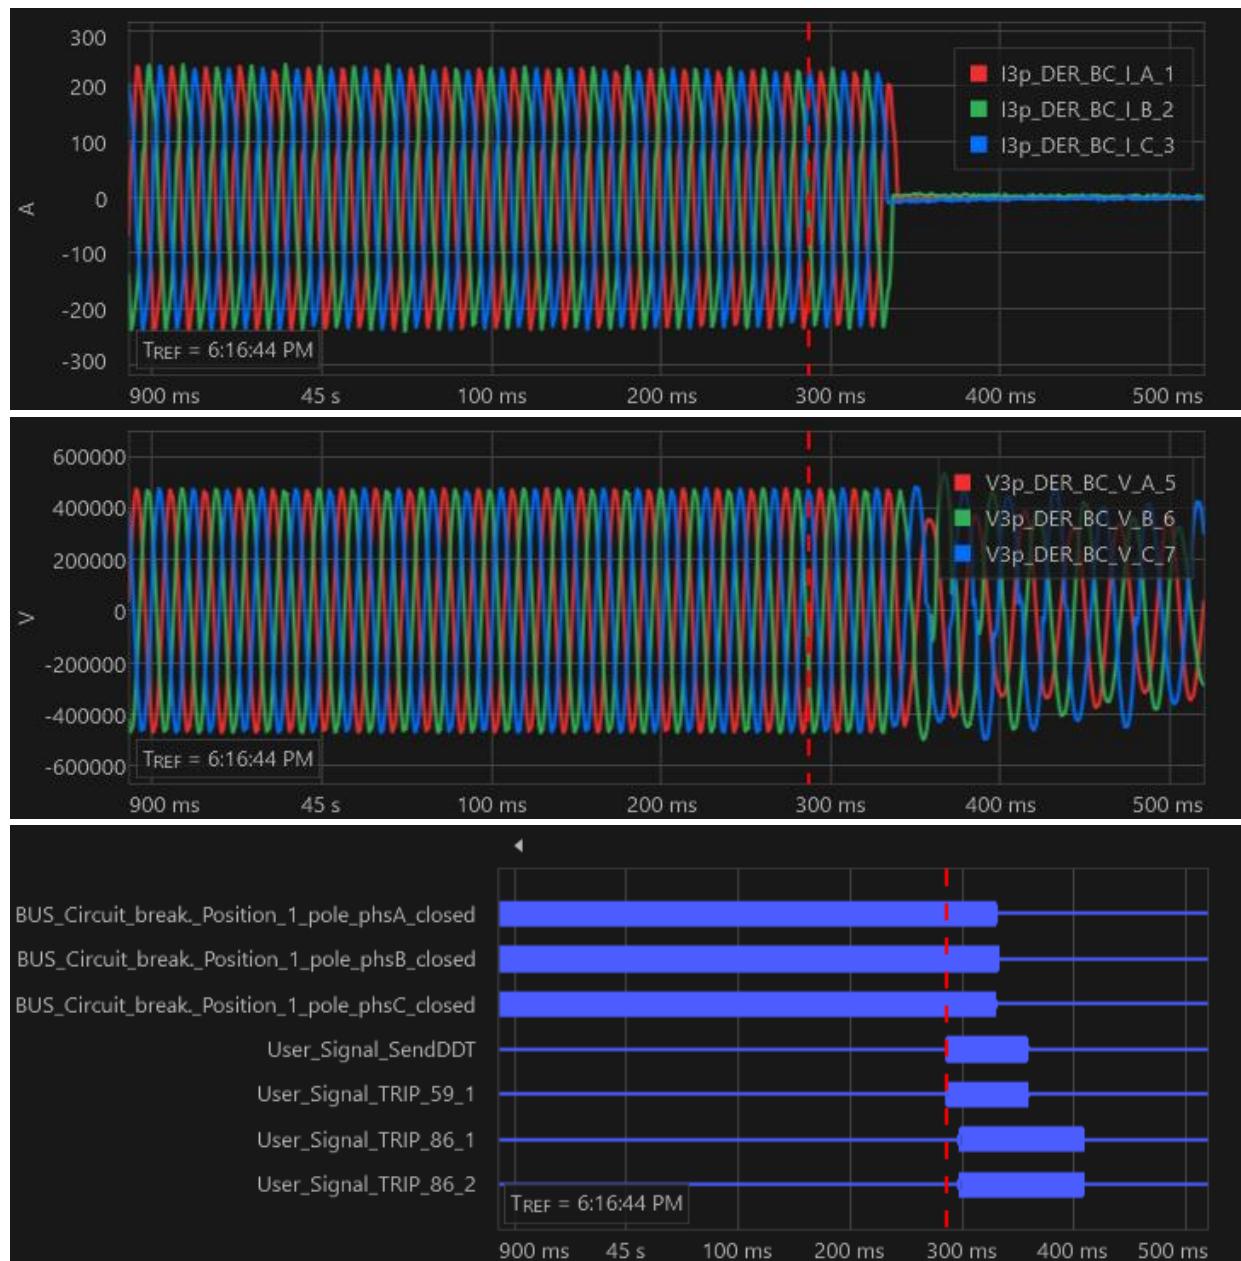
En el registro oscilográfico se observa que las corrientes poseen valores estables con amplitudes en torno a 230 A (162 A RMS). Respecto de las tensiones, mediante el software de visualización de registros oscilográficos se observaron corrientes con valores de amplitud en torno a 475 kV fase–neutro (582 kV fase-fase RMS), es decir, 1.16 p.u. (base 500 kV).

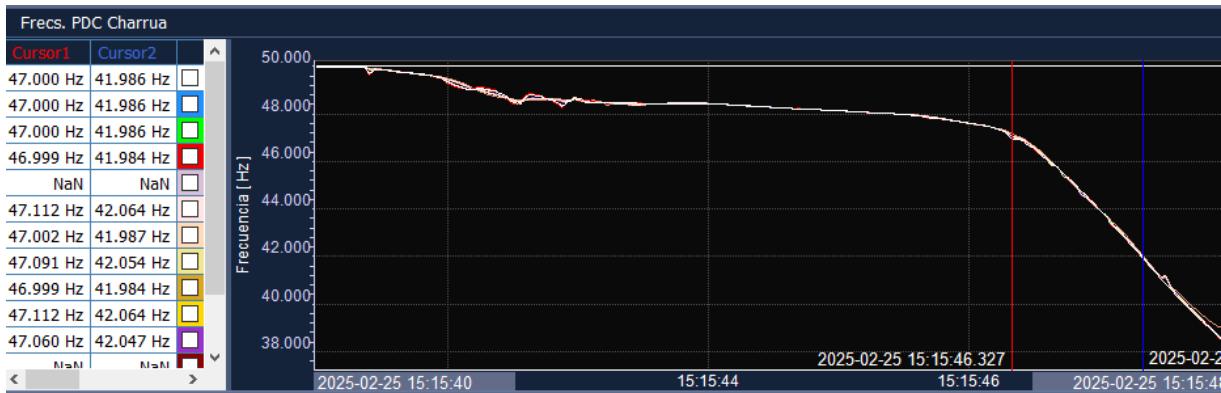
En cuanto al gradiente de frecuencia de los escalones (-0.6 Hz/seg), se observa en las imágenes que la frecuencia eléctrica presentó una disminución mayor a dicho ajuste para magnitudes de esta variable bajo los 49 Hz.
