LA PRATICABILITÉ DES PISTES CYCLABLES MARLYCHOISES ÉTAT DES LIEUX

Préambule

Ce présent document propose un état des lieux de certaines pistes cyclables de Marly-le-Roi, nouvellement ou anciennement aménagées. J'ai décidé de concevoir ce document suite aux nouvelles pistes créées dans la ville au cours de l'été dernier que j'ai pu pratiquer. N'étant pas expert en aménagement cyclable, il faudra prendre ce document comme ce qu'il est, le retour d'un usager, un échantillon d'expertise d'usage afin d'aider à l'amélioration des aménagements.

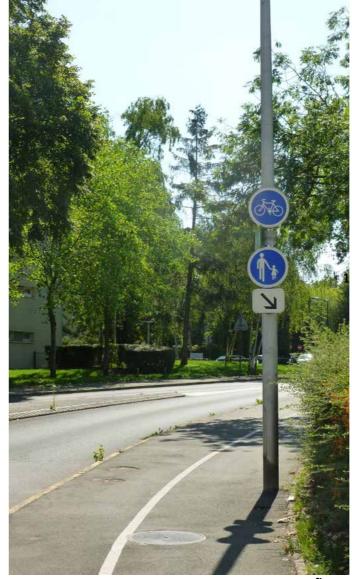
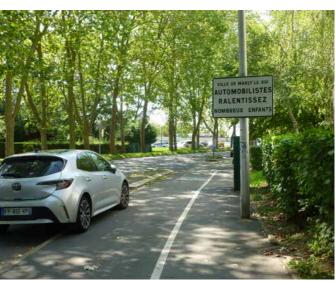
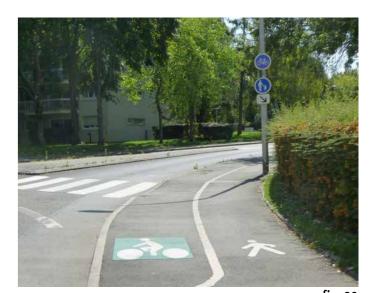
Cependant la piste comporte de nombreux équipements urbains qui viennent faire obstacle, perturbant l'usage (fig. 17 à 20). Le fait qu'une simple bande de peinture sépare la partie du trottoir consacrée aux vélos et celle pour piétons crée des conflits d'usage surtout qu'il y a beaucoup de familles avec des enfants qui marchent sur ces trottoirs.

fig. 16. à fig. 20. Différents obstacles sur la piste cyclable, avenue Paul Čézanne, août 2023.

Le **CEREMA** recommande que la partie vélo fasse au minimum 1.5 m et 1.4 m pour les piétons. Afin de bien marquer la séparation, il est recommandé la présence d'une ligne de 9 cm et des revêtements différents sont possibles. Enfin, ce type de piste doit être accompagné d'un **panneau C113**, n'obligeant pas son usage et permettant aux cyclistes de ne pas l'emprunter en cas d'une forte présence de piétons.

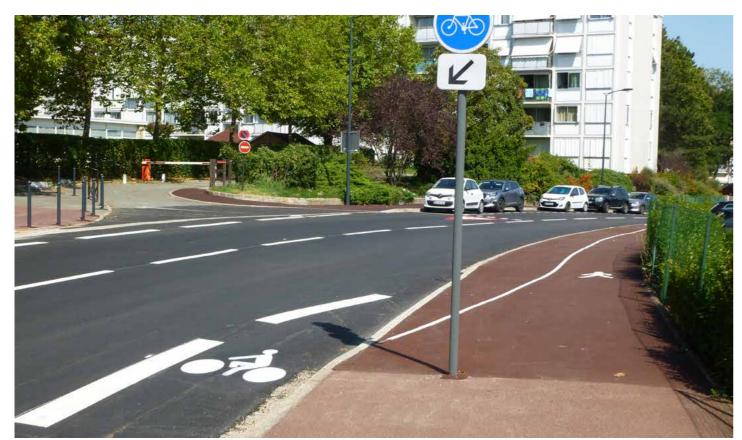
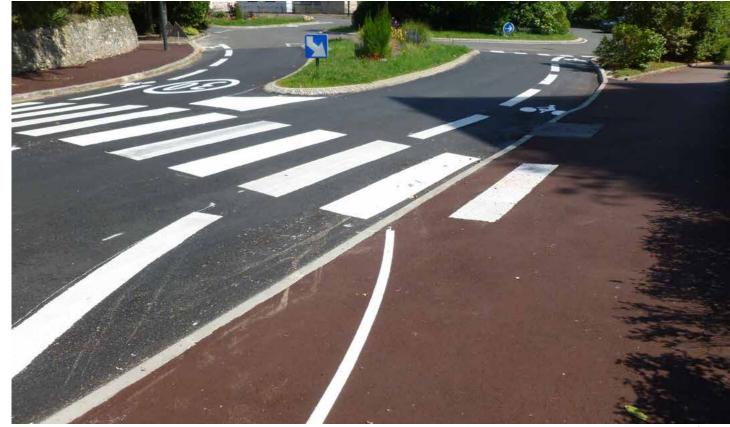
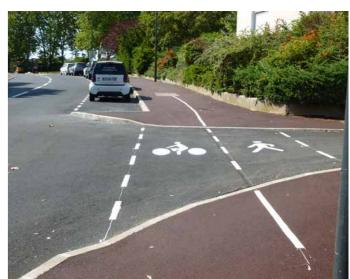
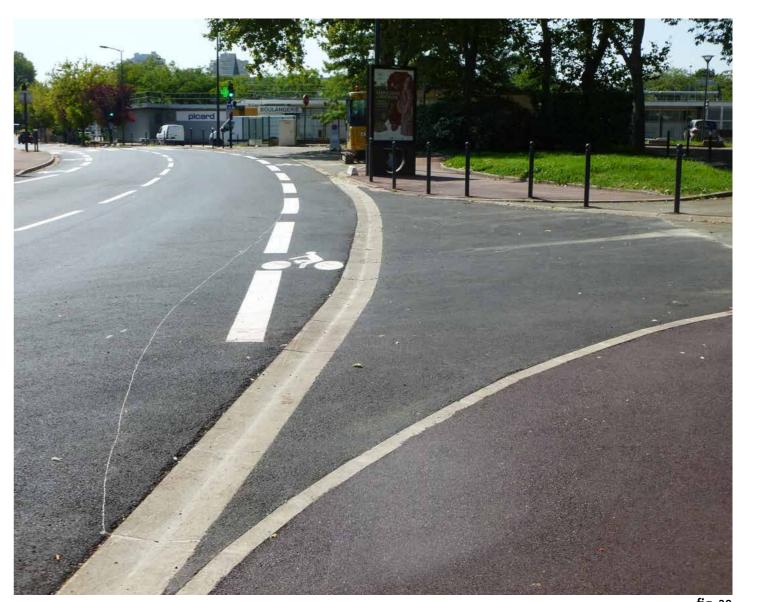
La continuité de cet aménagement cyclable en allant vers le rondpoint de l'Europe est cependant moins bien exécutée. On retrouve les problèmes d'aller sur des trottoirs créant des conflits d'usage avec les piétons. Le fait d'entrer sur la piste et de la quitter quelques mètres après plusieurs fois mets plus en danger les cyclistes, les changements de direction fréquents favorisent les erreurs et les chutes.

fig. 24 à fig. 28. Changements entre trottoir et route pour la piste cyclable, avenue de l'Amiral Lemonnier, août 2023

Afin d'éviter ces écueils il est important de penser les aménagements dans un plan global sur tout le territoire concerné, plutôt que par tronçon ponctuellement, et de le tester auprès des usagers en utilisant des marquages provisoires

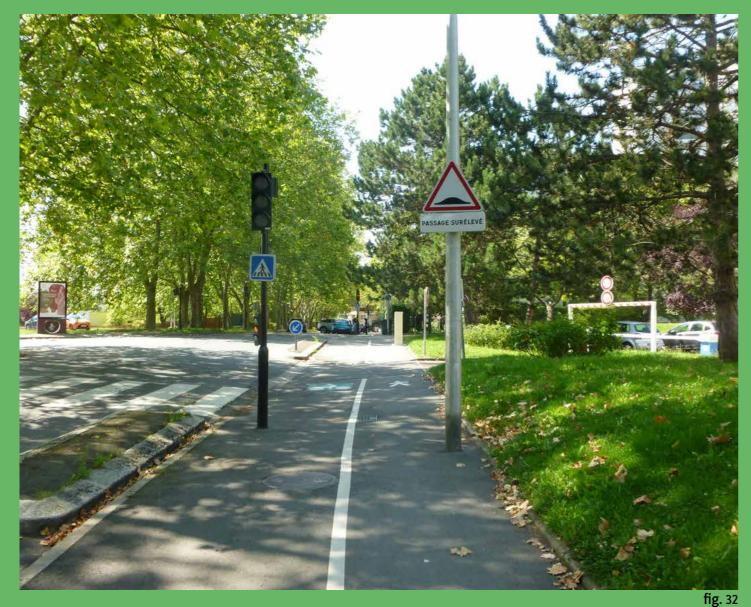
fig. 32. Obstacles sur la piste cyclable, avenue Paul Cézanne, août 2023.
