# LA PRATICABILITÉ DES PISTES CYCLABLES MARLYCHOISES ÉTAT DES LIEUX

AMAURY HARDRÉ 2023

## Préambule

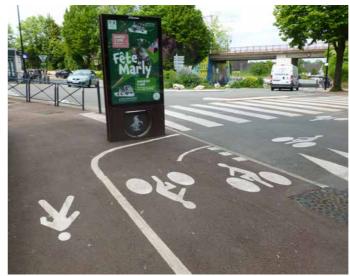
fig. 2

En plus de ce problème s'ajoute la difficulté d'accéder à la piste en venant du rond-point. En effet un panneau publicitaire (fig. 2 & 4) empêche de voir le début de celle-ci et si l'on pratique l'endroit pour la première fois, on le rate inévitablement. Étant un axe très emprunté par les collégiens à pied, le partage du trottoir engendre des conflits récurrents en semaine et il est donc

fig. 2. Début de la piste cyclable en provenant de la gare, avenue Jean Béranger, août 2023.

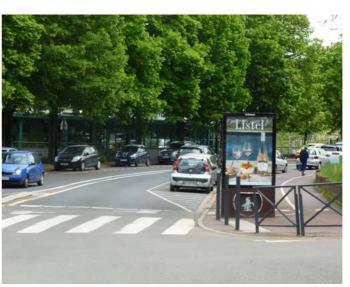
fig. 4

fig. 4. Vue d'un cycliste s'engageant dans l'avenue Jean Béranger depuis la gare, août 2023.

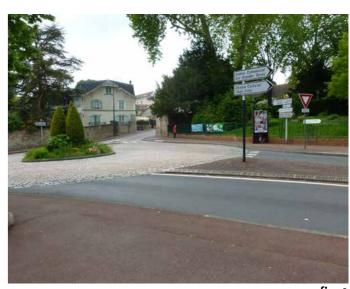
fig. 3

L'emplacement d'une piste cyclable sur cet axe, desservant le collège et le lycée, est une bonne chose. Le besoin de sécuriser les trajets des élèves est une bonne chose. Le besoin de securiser les tra-jets des élèves est important surtout sur cette avenue qui connaît un grand trafic surtout aux heures de pointe. Malheureusement il n'y a pas de continuité cyclable, la piste s'arrête au collège (fig.3) et devient dès lors inutilisable si on veut aller plus loin que celui-ci. Il est ainsi préférable de rester sur la route si le collège n'est pas la destination.

fig. 3. Fin de l'avenue Jean Béranger, août 2023.

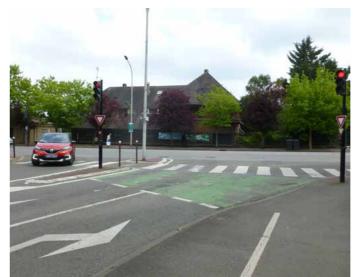
Dans le sens allant vers l'avenue de Saint-Germain-en-Laye, la piste est pratique si l'on veut tourner ensuite à droite, évitant d'éventuels conflits avec les voitures. Cependant, si l'on veut tourner ensuite à gauche, il devient difficile, voire dangereux, d'utiliser le sas vélo, les cyclistes devant doubler par la droite (fig. 5). Dans le sens venant de l'avenue de Saint-Germain-en-Laye, il est difficile de rentrer sur la piste cyclable, son accès étant peu visible (fig. 7).

fig. 7. Début de la piste cyclable, avenue Auguste Renoir.

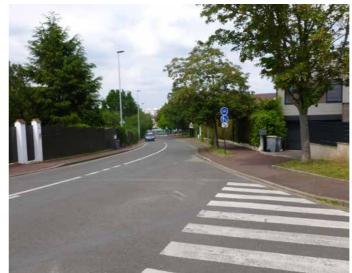
La piste cyclable dans cette rue n'est utilisable que dans un seul sens, celui de la descente. Le fait de devoir rentrer et sortir de la piste cyclable en descente peut favoriser des erreurs des cyclistes menant à des chutes.

fig. 8. Début de la piste cyclable, rue de Titreville, août 2023.

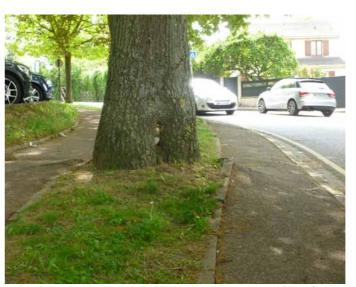
La piste est bien séparée du trottoir piéton avec la rangée d'arbres et il n'y a pas de conflit d'usage. Par contre la piste est étroite et les racines des arbres déforment la chaussée la rendant peu praticable et dangereuse (fig. 10).

fig. 10. État de la piste cyclable, rue de Titreville, août 2023.

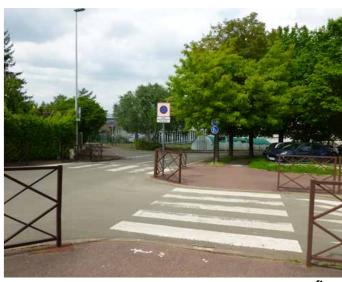
fig. 9

fig. 9. Fin et reprise de la piste cyclable, rue de Titreville, août 2023.

Une piste sécurisée pour les vélos devrait être installée dans le sens de la montée plutôt que celui de la descente car les vélos, ayant une allure beaucoup moins rapide, sont mis en danger par les dépassements, souvent très proches, des voitures.

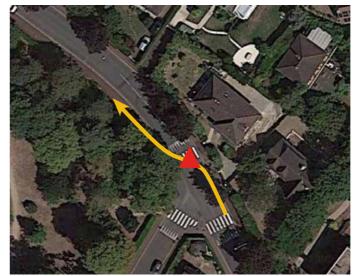
Les cyclistes allant dans le sens de la montée doivent se déporter sur la gauche de la route, créant des conflits avec les voitures arrivant de front en descente (fig. 11 & 13). Enfin, au terme de 80 m (20s à une vitesse de 15km/h), le cycliste doit se réinsérer et à nouveau faire attention aux voitures (fig. 12). Cet aménagement crée deux zones de conflit avec les voitures alors qu'auparavant il n'y en avait pas. Le fait de devoir changer fréquemment de direction pour entrer et sortir de la piste favorise les erreurs et les chutes.

fig. 11 & 12. Schéma montrant le parcours d'un cycliste, allée des épines, août 2023.

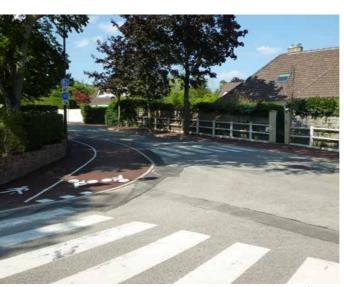
fig. 13

fig. 13. Début et fin de la piste cyclable, allée des épines, août 2023.

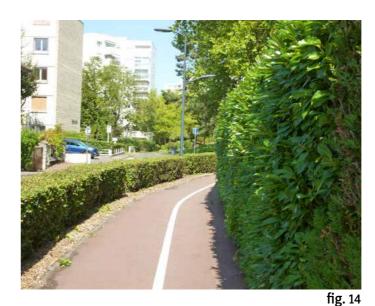
Un des endroits de la piste comporte un virage qui n'offre que peu de visibilité et qui s'avère dangereux si un piéton empreinte la piste cyclable (fig. 14 & 16).

fig. 14. Piste cyclable, avenue Paul Cézanne, août 2023.

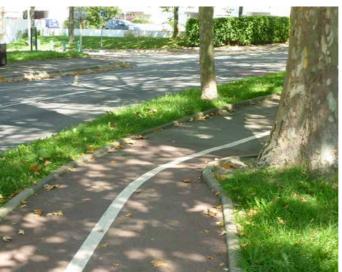
fig. 16

Cependant la piste comporte de nombreux équipements urbains qui viennent faire obstacle, perturbant l'usage (fig. 17 à 20). Le fait qu'une simple bande de peinture sépare la partie du trottoir consacrée aux vélos et celle pour piétons crée des conflits d'usage surtout qu'il y a beaucoup de familles avec des enfants qui marchent sur ces trottoirs.

fig. 16. à fig. 20. Différents obstacles sur la piste cyclable, avenue Paul Čézanne, août 2023.

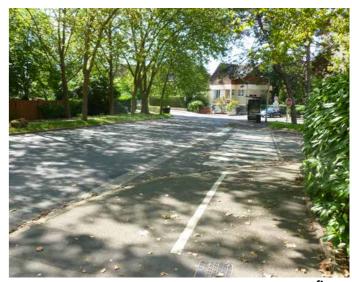
fig. 15

fig. 15. Fin de la piste cyclable, avenue Paul Čézanne, août 2023.

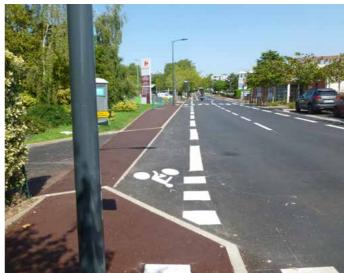
fig. 21

Cet aménagement est un choix judicieux pour permettre aux Marlychois d'aller faire leurs courses en sécurité dans cette zone avec une grande proportion de voitures. L'aménagement en face du centre commercial est très bien, il n'y a pas de perte d'espace ni pour les piétons ni pour les voitures. Les bandes cyclables permettent de bien faire comprendre aux voitures qu'il y a des vélos. La prochaine étape sera sûrement de pérenniser cet aménagement en faisant une vraie distinction avec la route grâce à un rebord.

fig. 21. Fin de la piste cyclable, avenue de l'Amiral Lemonnier, août 2023.

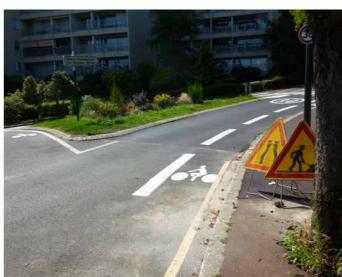
fig 22

fig. 22. Début de la piste cyclable, avenue de l'Amiral Lemonnier, août 2023.

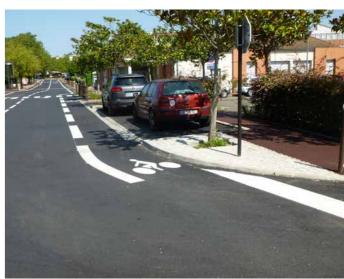
fig. 22

La continuité de cet aménagement cyclable en allant vers le rondpoint de l'Europe est cependant moins bien exécutée. On retrouve les problèmes d'aller sur des trottoirs créant des conflits d'usage avec les piétons. Le fait d'entrer sur la piste et de la quitter quelques mètres après plusieurs fois mets plus en danger les cyclistes, les changements de direction fréquents favorisent les erreurs et les chutes.

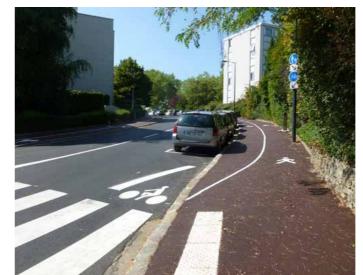
fig. 24 à fig. 28. Changements entre trottoir et route pour la piste cyclable, avenue de l'Amiral Lemonnier, août 2023

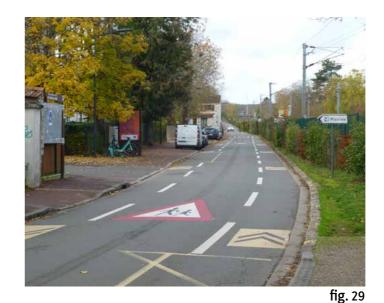
Les aménagements cyclables dans ces rues sont plutôt bons. Ils devraient être la base pour le reste des aménagements dans la ville lorsque les rues sont trop petites pour créer de vraies pistes cyclables et que le trafic est assez léger.

fig. 29. Piste cyclable, avenue Paul Leplat, novembre 2023.

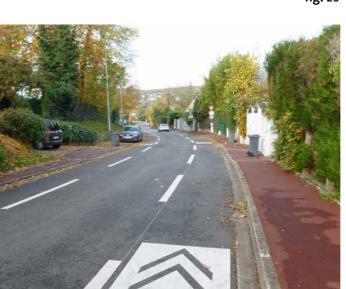
L'autre point positif est que cela permet de réellement diminuer la vitesse qui est très souvent au-delà des limites autorisées.

fig. 30. Ralentisseur, avenue Paul Leplat, novembre 2023.

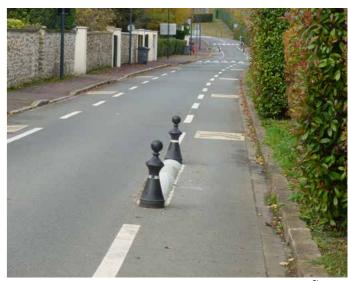
La chaussée à voie centrale banalisée est adaptée aux voies de Marly ne pouvant pas augmenter en largeur. Les piétons et les voitures ne perdent pas d'espace contrairement à d'autres aménagements. Le fait que les voitures doivent partager la route est une bonne chose et rappelle aux automobilistes qu'ils doivent partager ces espaces

fig. 31. Piste cyclable, rue saintine, novembre 2023.
