# Rapport d'intervention

**AUDIT N°17855**

| Type d'intervention | AUDIT | Site | FR-CS00891_7499_MACON - LACRETELLE |
| Description | <p>LOT 2</p> <p>Audit 4G à réaliser :</p> <p>Vérifier la conformité + la place dans la baie. Si place et alimentation OK, test de couverture 4G à réaliser, avec ENQT dans la baie, baie fermée, local fermé (si un des tests n'est pas possible, le préciser dans le CRI)</p> <p>1- Indiquer les valeurs et débit constatées pour chacun des opérateurs (préciser l'opérateur et les valeurs à chaque fois). Si pas de place, test à effectuer en dehors de la baie mais spécifier la nécessité de renouveler la baie.</p> <p>2- Compléter le tableau des valeurs des mesures constatées à l'appareil de mesure (Un champ RSRP, RSSI, RSRQ et SNR par HNO Orange/SFR/ByTEL).</p> <p>ATTENTION : Il faut comparer les valeurs radio avec le tableau du mode opératoire en PJ (p8) !</p> <p>Si la qualité des valeurs est en dessous de « Bonne », il faut demander au responsable de site s'il est possible d'installer une antenne cierge en extérieur et indiquer dans le compte rendu si refusé.</p> <p>Si la qualité des valeurs est « bonne » ou au-dessus, l'indiquer dans le compte rendu.</p> <

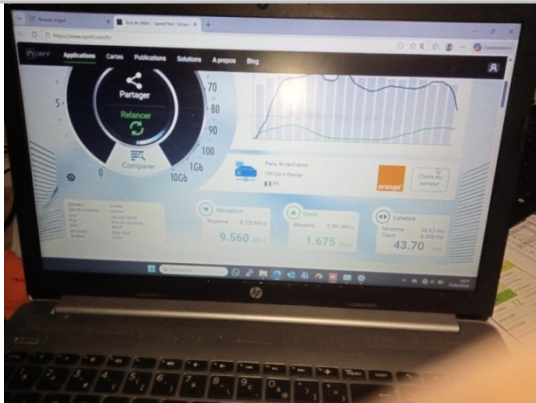
| Test de débit 4G | |

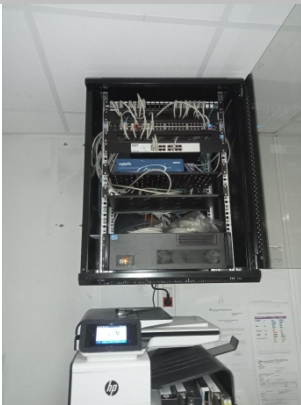
Photo plan large de la baie

| La baie informatique est-elle saturée ? | <b>Baie non saturée</b> |
| Combien de U sont disponibles ? | <b>4</b> |
| Combien de prises électriques sont disponibles ? | <b>4</b> |

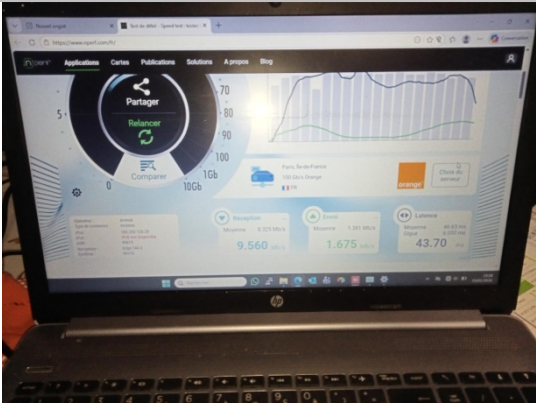
Test de réception de signal  
4G/5G à l'emplacement des  
équipements/baie informatique

Le test de réception au niveau  
des équipements/de la baie est-il  
concluant ?

NON

Quel type d'antenne(s) est à  
installer pour améliorer la  
réception du signal ?

Oui, des antennes cierges.

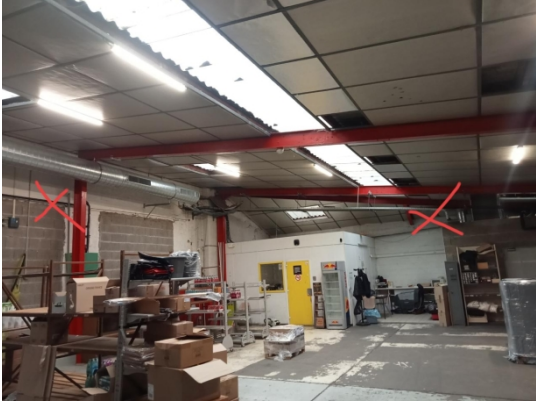
| Quel est l'emplacement préconisé pour la pose d'antenne ? | <div><p>46.30495;4.82888<br/>fc.s=1<br/>fc.r=1280x1024</p></div> |
| La pose à cet emplacement nécessite t-elle des travaux ? | NON |

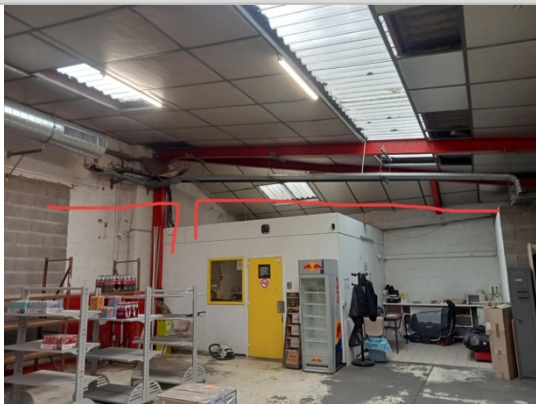
| Commentaires cheminement | Première emplacement c'est dans la zone de stockage |

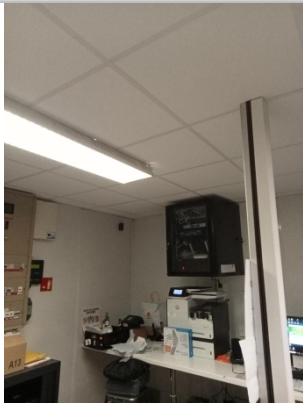
| Commentaires cheminement | 2 ème emplacement Ça remonte dans le plafond au dessus de la baie |

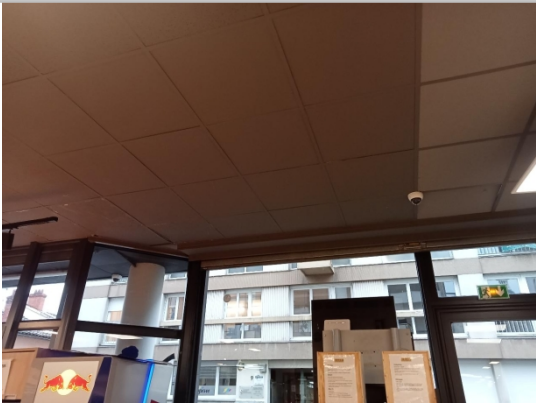
| Commentaires cheminement | Installé l'antenne près de la vitrine |

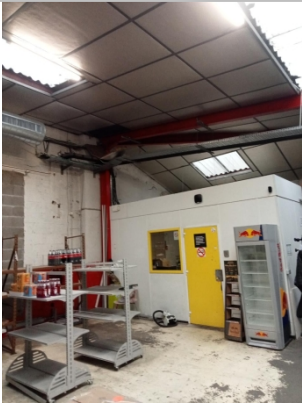
| Commentaire photo | Il n'y a pas eu de travaux car je n'ai pas d'antenne avec moi sur site |

| Commentaire du technicien : | <p>Audit 4G terminé<br/>Réalisé avec le Siretta<br/>Test effectué dans la baie dans le magasin et l'extérieur du magasin</p> <p>Valeurs pas très concluant<br/>L'antenne pierce étant présent sur le site<br/>Donc J'ai préconisé deux emplacements pour installer l'antenne pierce dans la case cheminement de l'antenne</p> <p>La plus longue desserte c'est celle qui traverse le magasin on est a plus de 50 m il faudra peut-être prévoir du LMR400 ou soit juste près de la baie avec du LMR240</p> |
