| Date d'intervention | 26/02/2026 | Client | CARREFOUR SYSTEMES D INFORMATION |
| Type d'intervention | Mise à disposition | Site | FR-CS00891_7499_MACON - LACRETELLE |

# Rapport d'intervention

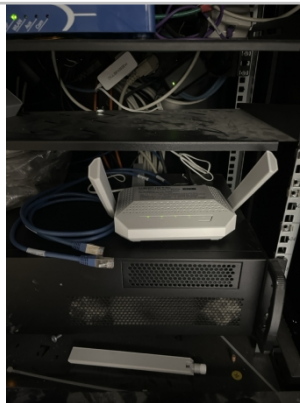
Photo de l'équipement installé

| Commentaire du technicien : | <p>RDV OK, installation et mise en service du routeur 4G. Installation d'une antenne cierge posé en intérieur dans la réserve du magasin, car installation en extérieur impossible il faut prévoir 80 mètres de câble coaxial de la baie jusqu'à la façade extérieure. Pose de 25 mètres de câble coaxial entre routeur et antenne.</p> <p>Speed test sur 4G avant/après travaux OK et relevés des valeurs radio auprès de la MER sur les deux HNO OK.</p> <p>-Valeur radio SFR avec antenne cierge : RSRP -103/ SNR -2</p> <p>-Valeur radio Orange avec antenne cierge : RSRP -108 / SNR 1</p> <p>Routeur laissée sur réseau Orange en fin d'intervention. Malgré les travaux résultats sont mauvais et pas aux attentes. En attente arbitrage CRF.</p> |

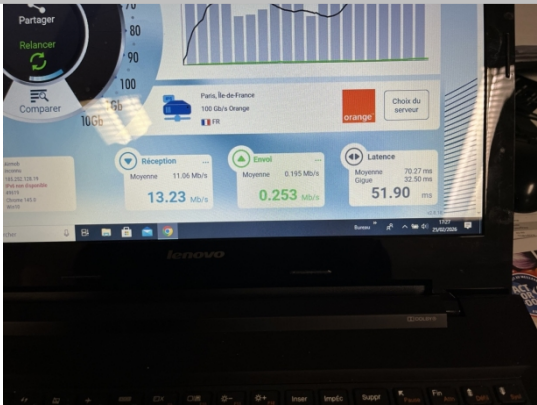
Test de débit

| Valeur RSRP remontée par le routeur | -108 |
| Valeur SNR remontée par le routeur | 1 |
