### Instalación de Mini Split

#### En las unidades interiores

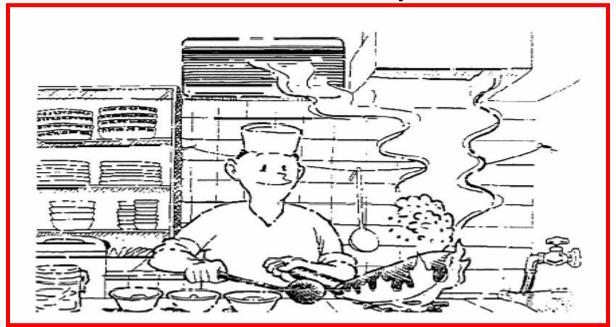
• Instalar la U. Interior en la cocina de un restaurante donde lo afectan directamente los humos y aceites

PROBLEMAS DE FUNCIONAMIENTO, FALTA DE CAPACIDAD DE ENFRIAMIENTO, Y ALTO CONSUMO DE ENERGÍA, DEBIDOS A LA MALA UBICACIÓN DE LA UNIDAD INTERIOR

Aceites y grasas se adhieren al filtro, intercambiador de calor y otras partes plásticas, decolorándolas y deteriorándolas, reduciendo su rendimiento y originando posibles averías
