## **ADEGUAMENTO SISMICO DELLE STRUTTURE DELL'EDIFICIO SCOLASTICO "DON BOSCO" A VALGUARNERA (ENNA)**

### **SEISMIC REHABILITATION OF RC STRUCTURES OF THE DON BOSCO SCHOOL BUILDING IN VALGUARNERA**

Ferdinando Aronica, Gian Luigi Di Marco, Elio Lo Giudice  
Studio Tecnico Lo Giudice & Associati  
Canicattì (AG), Italia  
stalogiudice@virgilio.it

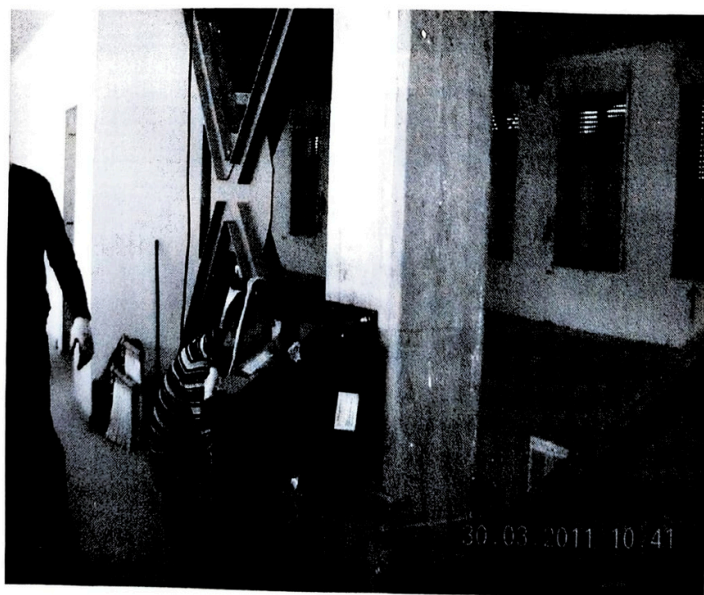
Fig. 6: Posizionamento della vibrodina.
