## **MESSA IN SICUREZZA E MIGLIORAMENTO SISMICO DI UN EDIFICIO IN C.A. DANNEGGIATO DA UNA FRANA AD AGRIGENTO**

### **SEISMICALLY IMPROVEMENT OF A RESIDENTIAL RC BUILDING PARTIALLY COLLAPSED DUE TO A LANDSLOW IN AGRIGENTO CITY**

Elio Lo Giudice  
Valentina Carlisi  
Laboratorio DISMAT srl  
Canicattì (AG), Italia  
eliologiudice@dismat.it  
valecarlisi@libero.it

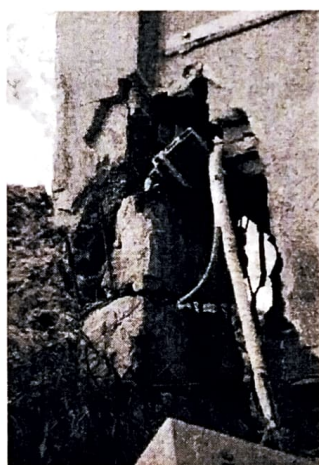
Fig. 2. Pilastro 55 – Piano primo

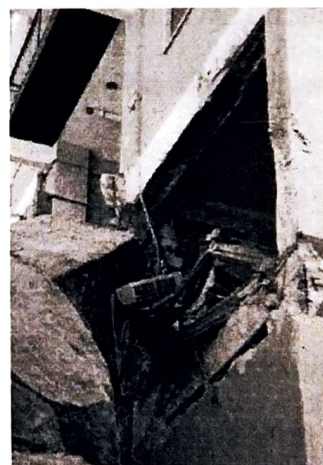
Fig. 3. Trave 51-52 impalcato piano ammezzato

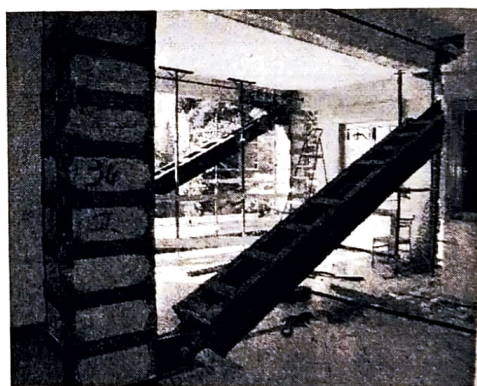
**Fig. 12.** Vista puntoni telescopici primo e  
secondo telaio

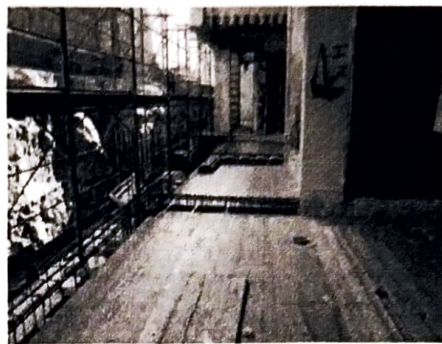
**Fig. 14.** Ricostruzione elementi crollati

In questa seconda fase si è provveduto alla rimozione delle parti di struttura crollate o danneggiate e la successiva ricostruzione con materiali aventi caratteristiche meccaniche adeguate.
