## **ADEGUAMENTO SISMICO DI UN CAPANNONE IN C.A. CON COPERTURA A VOLTA**

### **THE SEISMICAL RETROFITTED OF AN RC INDUSTRIAL BUILDING WITH VOULT STRUCTURE**

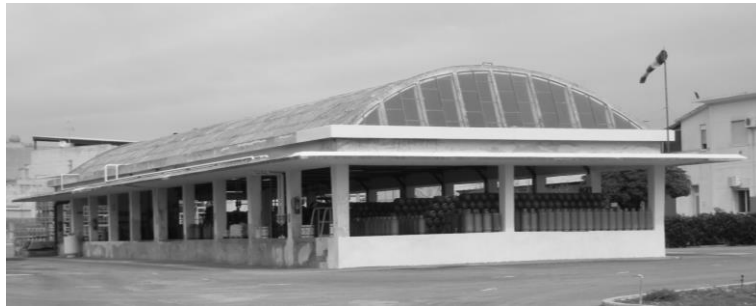
**Fig. 1** Vista d'insieme del capannone di imbottigliamento

La struttura nel suo complesso pur non presentando gravi segni di dissesto mostrava in alcune sue parti strutturali serie manifestazioni di degrado; in particolare, alcuni pilastri presentavano la fessurazione dello strato corticale avente funzione di copriferro mentre i pilastri della copertura erano presentavano degrado causato da infiltrazione d'acqua.
