## **ADEGUAMENTO SISMICO DI UN EDIFICIO STRATEGICO IN C.A. ATTRAVERSO IL PREVALENTE USO DELL'ACCIAIO DA CARPENTERIA**

### **SEISMIC RETROFITTING OF A MULTI-STOREY RC BUILDING BY STEEL MEMBERS**

Elio Lo Giudice, Gian Luigi Di Marco  
Studio Tecnico Lo Giudice & Di Marco  
Canicattì (AG) - Italia  
logiudice.dimarco@gmail.com

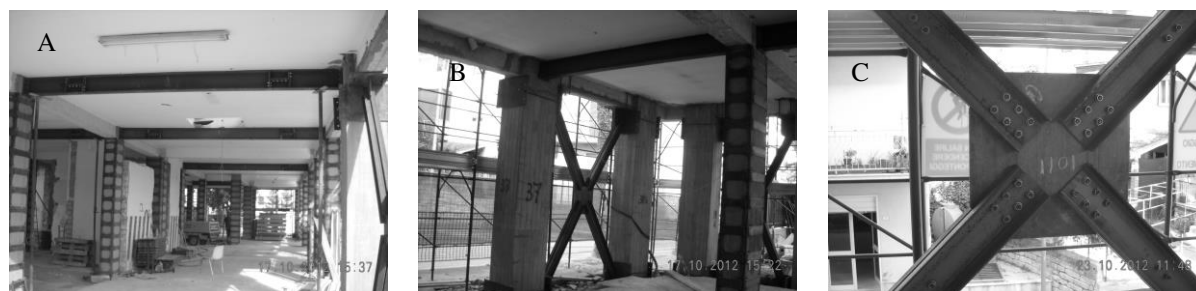
Fig. 10 – A) Collegamento telai – B) Vista di un triplice intervento – C) Particolare controvento

Su ciascun orizzontamento sono state inserite, ove mancanti, delle travi di collegamento tra i telai trasversali. Per le travi si sono utilizzati profili IPE 270. Si è quindi proceduto

all'inghisaggio di due monconi predisposti per un giunto GASCI sulle facce dei rispettivi pilastri con ancorante chimico e successivamente, una volta accertata la misura in cantiere, è stata inserita la trave di collegamento.
