# CAMPAGNA DI INDAGINI NON DISTRUTTIVE SULLA CATTEDRALE DI AGRIGENTO

## INTRODUZIONE

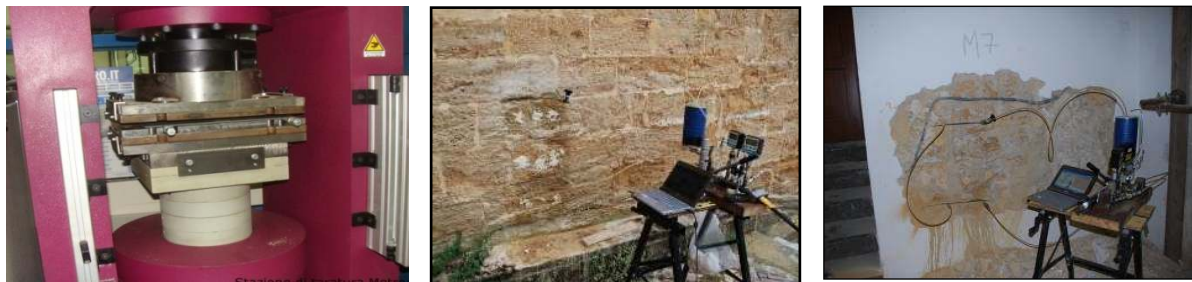
Prove con martinetto piatto doppio – foto 3, 4, 5

Sono state previste dieci prove su concio murario con martinetto doppio (fig. 1), grazie alle quali è stato possibile valutare le caratteristiche meccaniche locali della muratura (resistenza e modulo elastico). In tutte le prove sono stati utilizzati martinetti piatti semiovali.

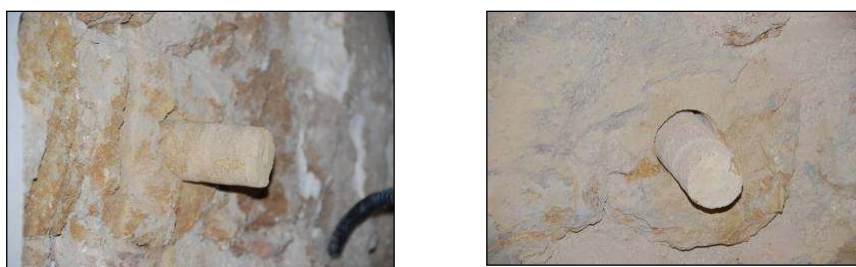
Carotaggio – foto 7, 8

Ad integrazione delle prove con martinetto piatto doppio, sono state eseguite numerose prove meccaniche e fisiche su provini cilindrici, ricavati da carote, che hanno consentito di valutarne la resistenza a compressione, la massa volumica e la porosità (UNI EN 1926).

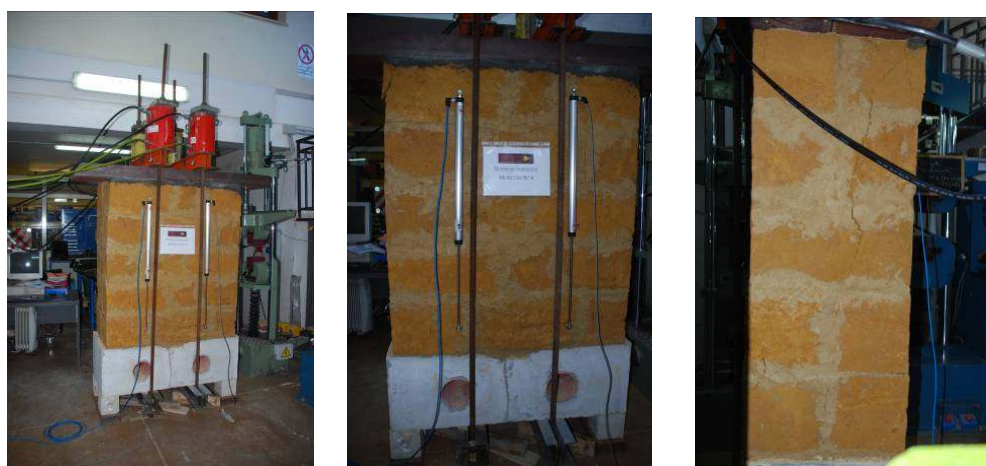
Prova di compressione su muretto – foto 9, 10, 11

Per caratterizzare ulteriormente il comportamento meccanico della muratura sono stati costruiti sei “muretti campione” da sottoporre a prove di compressione semplice e diagonale. Nella costruzione si è avuta cura di impiegare materiali compatibili con quelli utilizzati nelle fabbriche del Duomo.

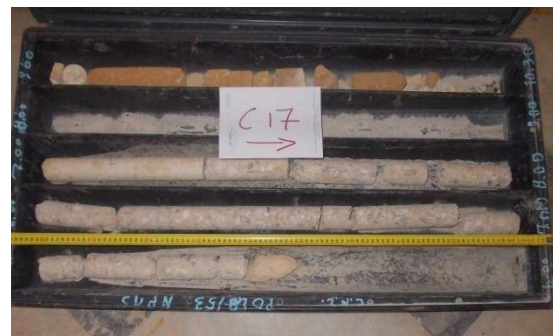
Carotaggio, Endoscopia in foro – foto 15, 16, 17

Le numerosissime indagini di tipo endoscopico, eseguite all'interno di fori ottenuti mediante carotaggio, hanno consentito di identificare la muratura nello spessore (differenza di litotipi – foto 16) e sono risultate particolarmente utili per la individuazioni di cavità e di zone iniettate con malta (oggetto di passati interventi di consolidamento).

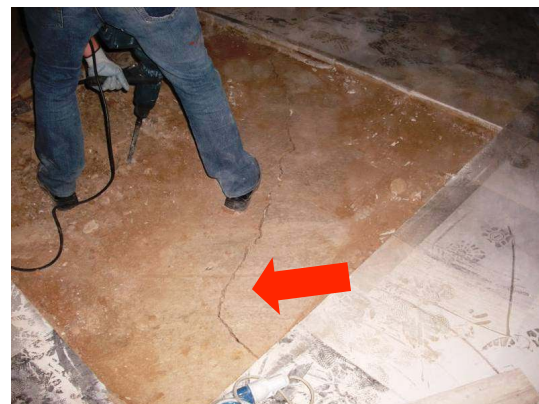
I pozzetti hanno consentito di ispezionare le fondazioni, di rilevare la presenza fessurazioni nascoste e gli interventi attuati negli anni passati.

Foto 18: Fessura nascosta dalla pavimentazione

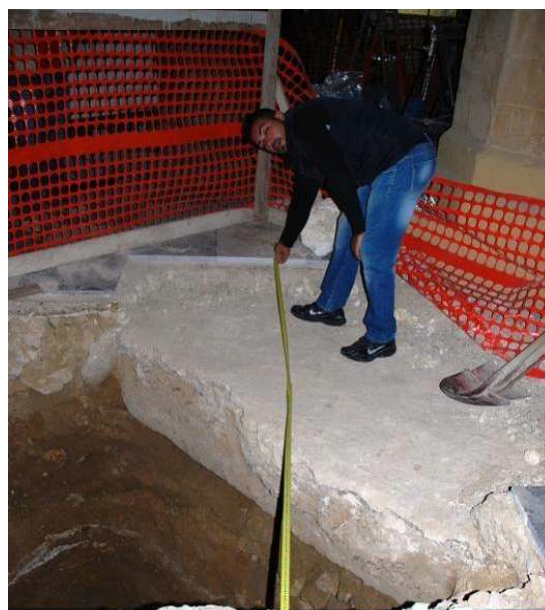
In particolare si sono individuate le travi in c.a. facenti parte del reticolo di fondazione realizzato dalla Fondedile a collegamento degli interventi di sottofondazione delle colonne della navata centrale (figg. 3-4, e foto 21) [1].

Foto 21: Opere di consolidamento delle fondazioni mediante reticolo di travi in c.a. e micropali

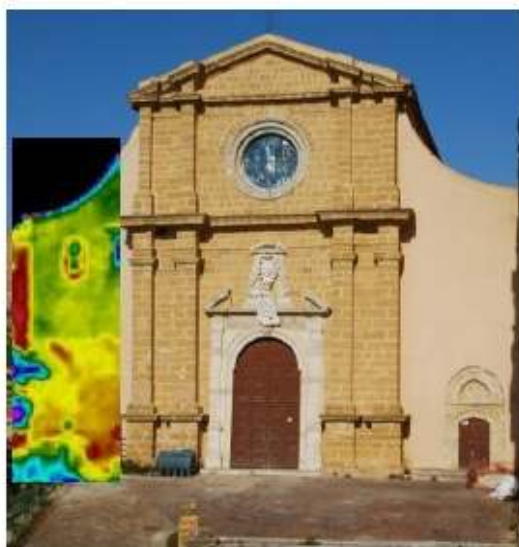
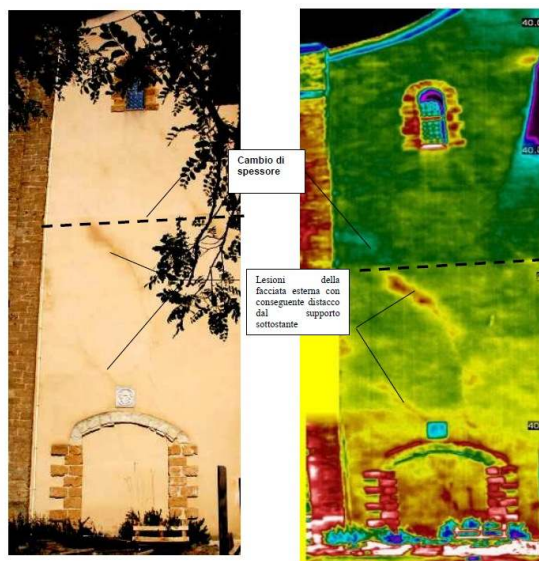
L'irraggiamento è stato di tipo naturale. L'indagine ha consentito di cogliere alcune informazioni sulla presenza di fessure, cambi di spessore delle pareti, aperture occultate e la presenza di interventi di consolidamento mediante intonaci armati con reti metalliche elettrosaldate.
