## **COLLASSO PARZIALE DI UN EDIFICIO IN C.A. AD AGRIGENTO**

Nel marzo del 2014, nella città di Agrigento, si è verificato un evento franoso che ha interessato il versante nord del viale prospiciente la Valle dei Templi; esso ha coinvolto nel suo evolversi un muro di sostegno in c.a. ed una porzione del banco calcarenitico sottostante. Il cedimento di questi ha investito violentemente un edificio a struttura in c.a. provocando il parziale collasso del telaio di facciata. Fortunatamente, all'ora in cui si è verificato l'impatto, nell'edificio si trovavano poche persone e la tragedia è stata scongiurata, ma i danni prodotti sono stati ingenti. La Protezione Civile è intervenuta immediatamente per ripristinare le condizioni di sicurezza del versante, delegando al condominio gli interventi di recupero strutturale del fabbricato. Lo stesso ente ha imposto inoltre che le operazioni di rimozione del materiale e degli elementi strutturali collassati fossero precedute da un propeedeutico intervento di messa in sicurezza dell'edificio. Si descrivono: lo scenario che ha provocato la frana, gli interventi di messa in sicurezza temporanea e di recupero strutturale. Vengono pure descritte le me

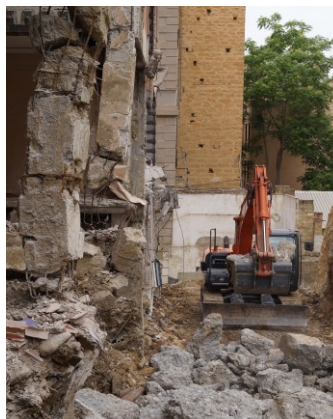
**Figura 2.** Prospetto Nord dopo la rimozione delle macerie

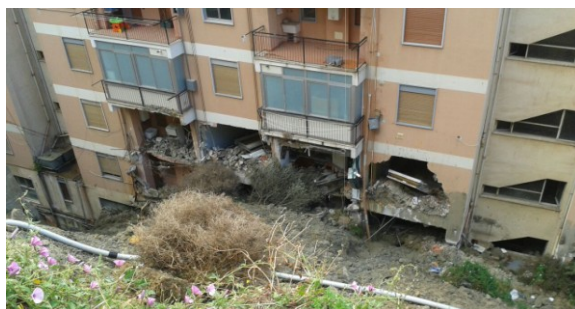
**Figura 3.** Prospetto Nord dopo la frana

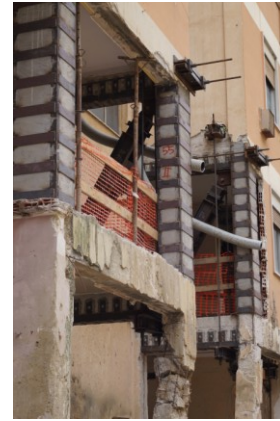
**Figura 7.** Vista dei pilastri incamiciati-piano secondo

I pilastri dal piano seminterrato fino ai nodi in cui dovevano convergere i puntoni telescopici, e comunque tutti quelli del primo telaio in adiacenza ad elementi crollati, sono stati oggetto di un intervento di rinforzo che ha permesso di ottenere un aumento sia della resistenza a taglio che della capacità portante assiale per effetto del confinamento. Questo è stato ottenuto tramite quattro angolari LU 70x7 disposti lungo l'intera lunghezza del pilastro e calastrelli aventi spessore di 7 mm e altezza di 100 mm, da saldare direttamente sugli angolari con un passo di 300 mm.

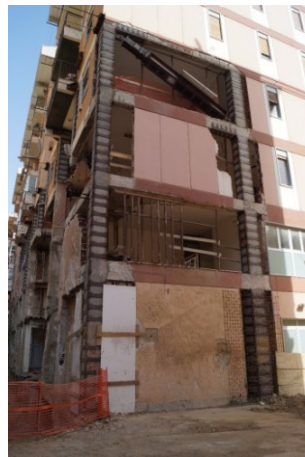
**Figura 11.** Vista della pilastrata d'angolo dopo l'intervento

I dispositivi provvisori comprendevano anche un doppio sistema di barre Dywidag; le barre verticali hanno permesso di appendere i piani al di sotto dei puntoni, ove erano presenti elementi portanti crollati che non svolgevano la loro funzione statica; mentre quelle orizzontali hanno assorbito tutta la componente dovuta all'inserimento del puntone.

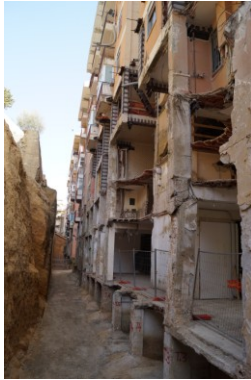
**Figura 12.** Vista del prospetto Nord

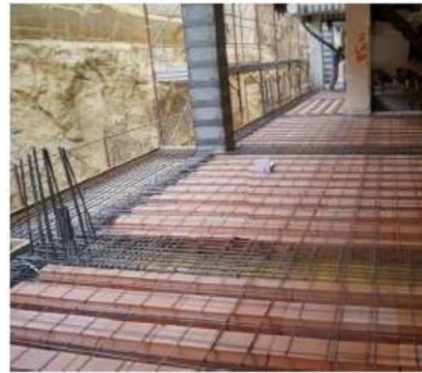
**Figura 13** Ricostruzione elementi collassati

La fase finale delle lavorazioni, "messa in sicurezza definitiva", ha previsto la preventiva demolizione degli elementi collassati, i quali grazie alla messa in tensione dei puntone non assolvevano ormai alcuna funzione portante, e la successiva ricostruzione di questi con materiali aventi caratteristiche meccaniche adeguate.

La continuità tra gli elementi esistenti e quelli ricostruiti è stata ottenuta predisponendo degli inghisaggi tramite ancorante chimico e barre ad aderenza migliorata.

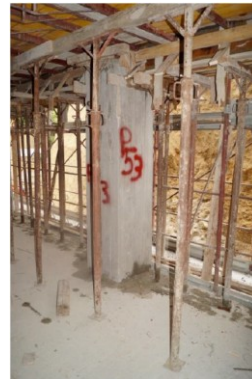
**Figura 15.** Vista pilastro 53 dopo la ricostruzione
