*ELIO LO GIUDICE, GIAN LUIGI DI MARCO,  
AGOSTINO CURTO PELLE, ROBERTA MANTIONE*

*Il Ponte in c.a. sul Cassibile .  
Una struttura a spinta eliminata.*

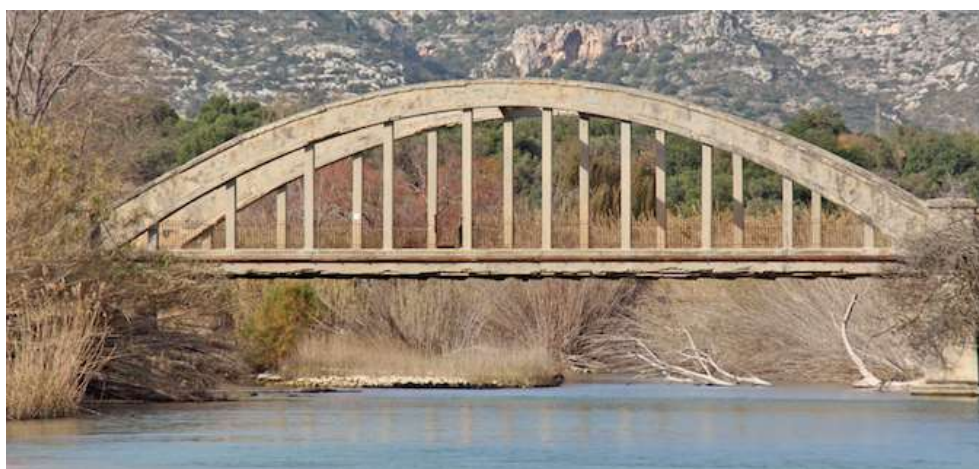
*Fig. 11 Ponte sul Fiume Cassibile*

Il ponte è ad unica campata con luce teorica di circa 30 metri, monta di 6,0 metri ed un franco di 5.0 metri. L'interasse tra le arcate è di 8,30 metri circa, fra le quali sono

predisposti due collegamenti con funzione di controvento di stabilizzazione. La sovrastruttura poggia su pile in calcestruzzo armato. L'opera versa in un serio stato di degrado che allo stato attuale ha interessato le parti corticali degli elementi in calcestruzzo armato con conseguente espulsione del copriferro ed aggressione delle armature. Lo stato di degrado tuttavia non ha indotto particolari deterioramenti nelle armature longitudinali, ma ha quasi del tutto distrutto le armature trasversali.
