# The bridge over the river Cassibile: a structure in r/c Bowstring scheme dating 1930

## Il ponte sul Cassibile. Una struttura in c.a. tipo Bowstring del 1930

E. Lo Giudice<sup>1</sup>, G. L. Di Marco<sup>2</sup>, M. Gallo<sup>1</sup>, R. Mantione<sup>2</sup>

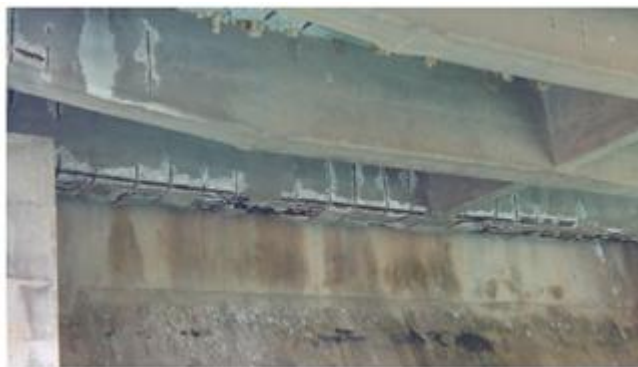
Gran parte degli elementi strutturali **sono affetti** da un avanzato stato di degrado, che si manifesta con la disgregazione o il distacco dello strato corticale di calcestruzzo. Molto estese sono le superfici in cui le armature sono ormai a vista; queste presentano un elevato grado di corrosione. Le armature longitudinali in forza del loro diametro non presentano ancora segni preoccupanti di restringimento della sezione, diversamente per quelle trasversali che sono fortemente assottigliate o completamente sfaldate.

Figure 4. Degradation of cross tested beam with concrete cover spalling and longitudinal and cross bars corrosion /Degrado del traverso di testata con espulsione del copriferro e corrosione delle barre longitudinali e trasversali.

Il degrado è dovuto ad un insieme di concause quali: l'elevata permeabilità del calcestruzzo, le condizioni ambientali aggressive in cui la struttura opera ed un prolungato dilavamento delle superfici laterali e intradossali dovuto alle acque piovane provenienti dalla sede stradale.

Circa gli eventuali interventi di risanamento corticale si è posta l'attenzione sulle possibili cause che hanno condotto all'inefficacia dell'intervento cui è stata sottoposta la struttura nel recente passato. Le cause di tale fenomeno sono da ricercarsi nella mancanza di preparazione del supporto e nell'impiego di malta ad elevato modulo elastico. Alla luce di queste osservazioni si è consigliato per i futuri interventi l'utilizzo di malte a basso modulo elastico ed una accurata preparazione della superficie di supporto e al trattamento della stessa con speciali malte aggrappanti.

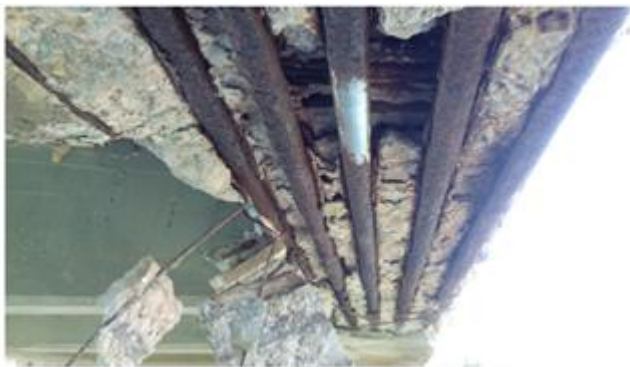
Figure 5. Thrust beam – Concrete cover expulsion, reinforcement corrosion /Trave reggisplinta – Espulsione del copriferro, corrosione dell'armatura longitudinale e sfaldamento dell'armatura trasversale

Nello schema variato i coefficienti di sfruttamento ( $S_d/R_d$ ) ottenuti risultano essere maggiori all'unità per le verifiche a taglio lato acciaio, per l'evidente assenza di staffe nelle travi reggisplinta e nei trasversi di bordo, difatti in questi elementi l'armatura a taglio risulta ormai inesistente a causa della corrosione. Risulta infine superare l'unità anche nella verifica a flessione la trave rompitratta.

Infine ove si ritenesse di incrementare la prestazione della trave reggisplinta può valutarsi la possibilità dell'impiego di una lieve post-compressione eventualmente realizzata con cavi esterni opportunamente protetti dall'aggressività dell'ambiente.

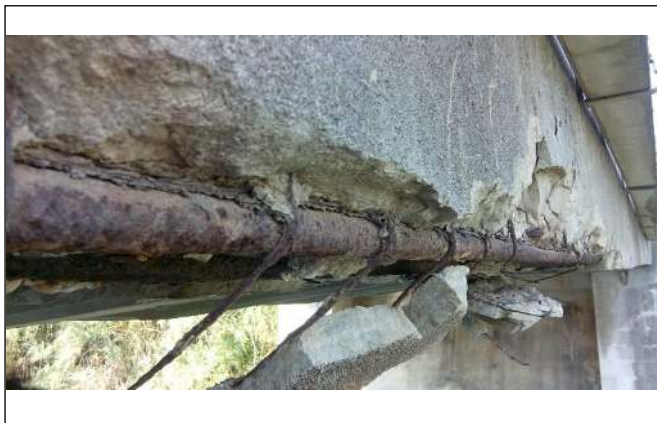
Figure 9. Bar state before preparation/Stato della barra prima della preparazione
