# INDAGINI NON DISTRUTTIVE E CARATTERIZZAZIONE DINAMICA DI UN VIADOTTO FERROVIARIO IN MURATURA SULLA LINEA FERROVIARIA CANICATTÌ -GELA-COMISO

E. Lo Giudice<sup>1</sup>, G.L. Di Marco<sup>2</sup>, M. Gallo<sup>1</sup>, R. Mantione<sup>2</sup>, V. Carlisi<sup>1</sup>, C. Vitellaro<sup>3</sup>, S. Di Franco<sup>3</sup>

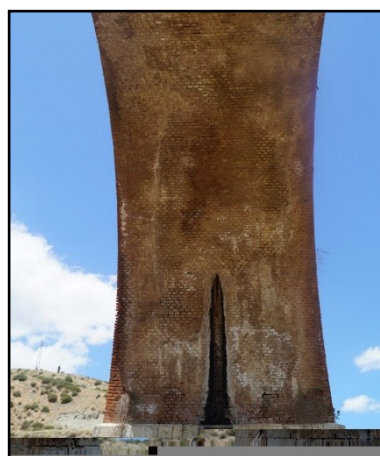
Il viadotto è apparso in buone condizioni di conservazione, tuttavia si è riscontrata la presenza di segni di degrado all'intradosso delle volte e sulle pile, questo è essenzialmente causato dal cattivo funzionamento del sistema di smaltimento delle acque meteoriche, infatti è particolarmente soggetta a degrado la porzione di volta in corrispondenza del doccione. Sono inoltre presenti efflorescenze saline all'intradosso della volta e si nota la disgregazione dei giunti di malta nelle zone maggiormente battute dagli agenti meteorici (prospetto lato valle).

**Figura 5** Disgregazione giunti di malta e degrado in corrispondenza del doccione
