# INDAGINI NON DISTRUTTIVE SUL PONTE AD ARCO IN C.A. SUL FIUME CASSIBILE

E. Lo Giudice<sup>1</sup>, G.L. Di Marco<sup>2</sup>, M. Gallo<sup>1</sup>, R. Mantione<sup>2</sup>, V. Carlisi<sup>1</sup>

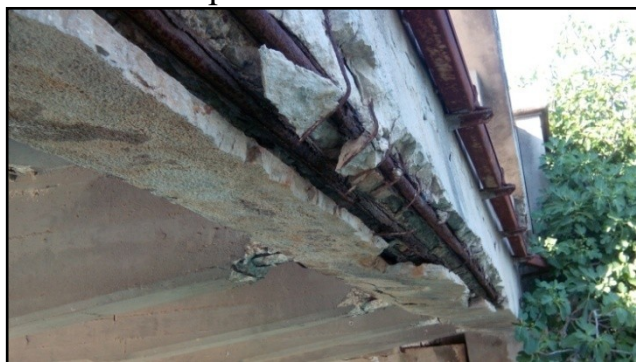
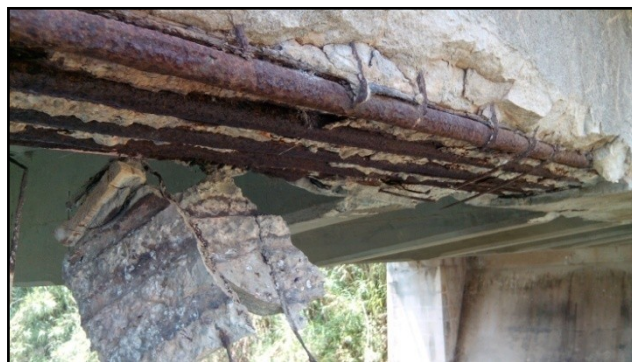
**Figura 3** – Trave di bordo. Degrado delle armature e distacco del copriferro.

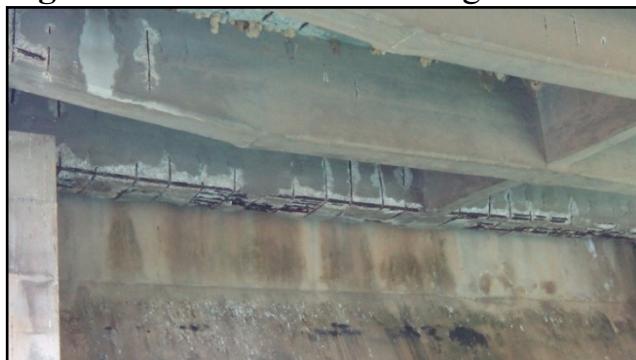
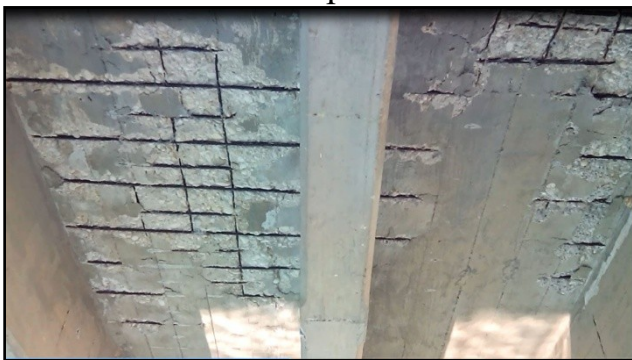
**Figura 4** – Traverso di bordo e soletta. Espulsione del copriferro e corrosione delle armature.
