# **La galleria Segesta sull'autostrada A29 Palermo-Trapani. Indagini diagnostiche, interventi di riparazione, monitoraggio statico e dinamico**

E. Lo Giudice\*, G. Navarra\*, G. Castellano\*, C. Li Calzi\* G, Mugnos\*\*

(\*) *Laboratorio DISMAT s.r.l (info.dismat@gmail.com)*

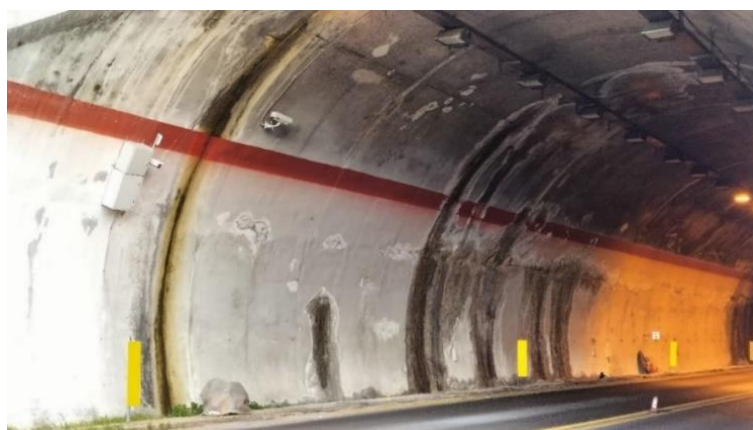
L'esame visivo, condotto da ispettori di Livello 2 e 3, ha restituito uno stato di degrado diffuso ma di limitata rilevanza nei tratti iniziali della canna, corrispondenti all'incirca con le porzioni artificiali della galleria, mentre rimangono contenute le aree interessate dal fenomeno lungo lo sviluppo interno della Galleria; esso si manifesta con macchie, infiltrazioni ed efflorescenze saline, sono altresì presenti fessure della porzione corticale non riconducibili a fenomeni di dissesto, inoltre è risultato più marcato nel tratto di imbocco che, a differenza del resto della canna, è realizzato in c.a. ed in corrispondenza dei piedritti anch'essi in c.a. Si è osservata anche una discontinuità nella convergenza della sagoma, probabilmente dovuta alla vetustà dei casseri utilizzati nella costruzione del rivestimento definitivo. Longitudinalmente la tecnologia esecutiva dell'opera prevedeva conci di rivestimento definitivo della lunghezza di 12 metri, tale circostanza oltre che rilevabile dall'esame visivo è stata confermata dalle indagini mediante Georadar. La parte rimanente del rivestimento della galleria, circa 1500 metri, non mostra segni di degrado rilevanti.

**Figura 6 - Imbocco - Macchie ed infiltrazioni**

Sono stati previsti interventi di bonifica della porzione di calcestruzzo corticale interessante la superficie interna del rivestimento, ed interventi di riparazione atti a ripristinare lo spessore originario del rivestimento in calotta. Per tali interventi, da realizzarsi in vari spessori a seconda della profondità dell'ammaloramento del calcestruzzo, si sono previsti una prima fase in cui verrà impiegata una fresatrice per rimuovere il calcestruzzo incoerente o contaminato. Nei tratti di galleria artificiale in c.a. si provvederà: alla spazzolatura dei ferri di armatura, alla eventuale integrazione

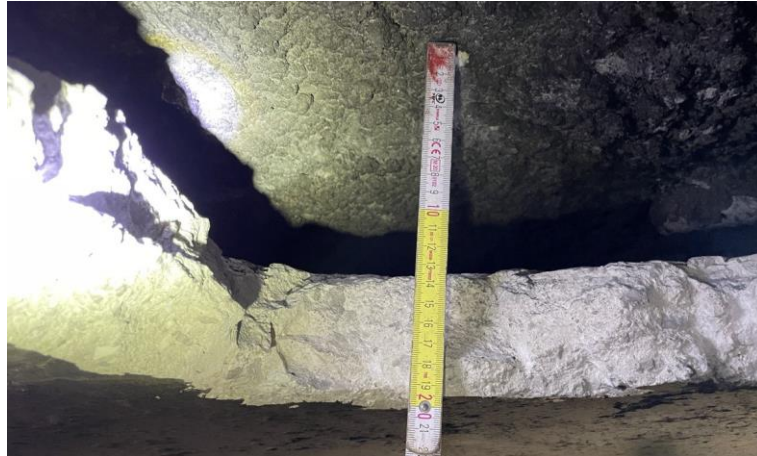
A fianco di questi fenomeni di degrado è stata rilevata la presenza di difformità costruttive sullo spessore della calotta quale immediatamente rilevabile dai fori lasciati aperti dai carotaggi e alla presenza di sfondellamenti della calotta del rivestimento. Lo spessore della calotta in queste porzioni varia dai 5 cm a 10 cm circa.

**Figura 8 - Spessore del rivestimento 5/7 cm**

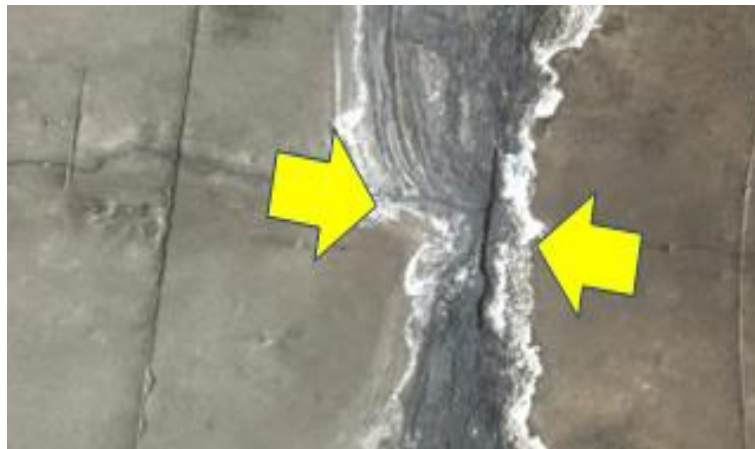
Si è rilevata, su entrambi gli imbocchi, una lesione in corrispondenza della sommità della calotta che corre per circa 60 metri, corrispondenti alle porzioni di Galleria artificiale.

**Figura 9 - Fessura rivestimento galleria**

Il quadro fessurativo è limitato alla presenza di una sola fessura presente su entrambe le gallerie artificiali che corre longitudinalmente in corrispondenza della sezione in chiave del rivestimento per circa 60 metri. Per comprendere meglio la natura delle fessure sono state eseguiti due carotaggi (sulla galleria lato Trapani) a cavallo della fessura al fine di stimare di determinarne la profondità e la geometria. In entrambi i casi si è potuto osservare che la sconnessione interessa quasi tutto lo spessore del rivestimento. Si è potuto osservare come la superficie di interfaccia della lesione risulti pulita.

Nelle porzioni di rivestimento in cui sono emersi segni di dissesto legati allo sfondellamento è opportuno intervenire con modalità analoghe a quelle impiegate per il ripristino degli spessori strutturali, con l'unica variante legata alla necessità di casserare l'intradosso della calotta. Per la cucitura delle lesioni prevede si prevede l'impiego di armature in vetroresina, previa fresatura e lavaggio delle superfici adiacenti la lesione, la sigillatura, ed infine il completamento con malta cementizia, premiscelata, tixotropica, fibrorinforzata, ad espansione contrastata in aria, marcatura CE conforme ai requisiti prestazionali R4, definiti dalla EN 1504-3

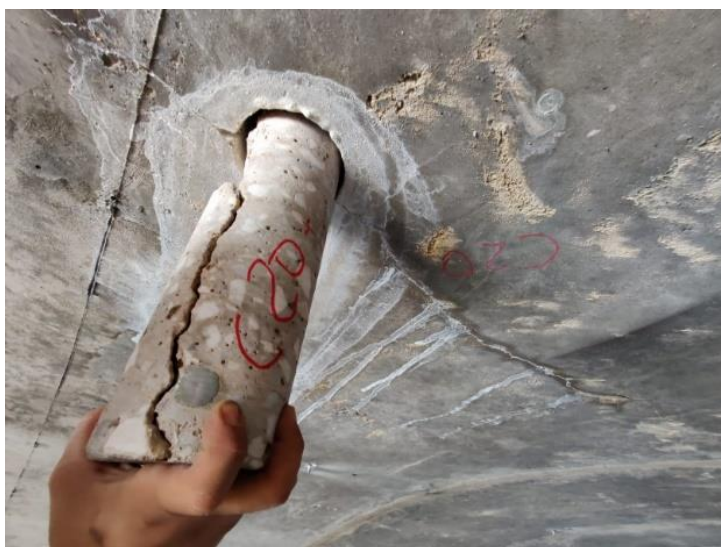
Figura 10 - Prelievo della carota

Si tratta di fessure ad ampiezza variabile con la profondità<sup>2</sup>, la cui presenza, come sarà mostrato, potrebbe essere correlata a sollecitazioni di tipo flessionale certamente presenti. Allo scopo di approfondire l'indagine sulle condizioni di rivestimento, si è ritenuto di integrare il prelievo di carote con l'esecuzione di indagini GPR eseguendo rilevamenti trasversali in sezioni prossime a quelle dei carotaggi.

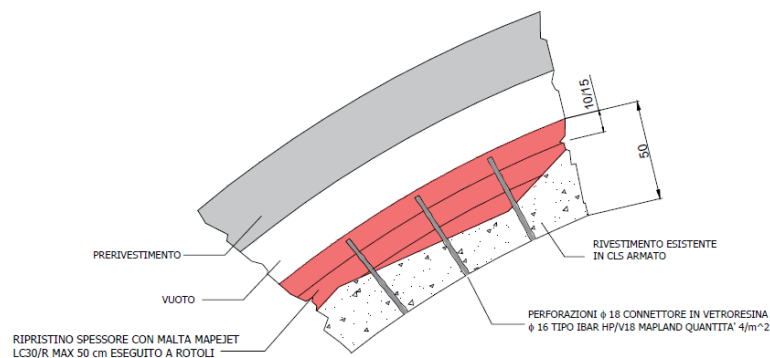
**Figura 12 - Particolare Connettori**

delle armature con la saldatura di monconi e/o con staffe aggiuntive e/o connettori, al ripristino delle superfici in calcestruzzo degradate nell'area delimitata con applicazione di una malta cementizia, premiscelata, tixotropica, fibrorinforzata, ad espansione contrastata conforme ai requisiti prestazionali R4, definiti dalla EN 1504-3. Per l'intervento di ricostruzione degli spessori della Calotta si farà ricorso all'impiego di una speciale malta iniettabile in grado di garantire un limitato peso di volume abbinato a stabilità volumetrica e ad elevata resistenza meccanica e basso modulo elastico. Qualora lo spessore del ripristino ecceda i 15 cm, si dovrà procedere alla ricostruzione dello spessore per rotoli successivi dello spessore di 10/15 cm, tale tecnica evita di sovraccaricare il supporto, rendendo attivi sul piano statico i rotoli già realizzati. I vari strati saranno cuciti da connettori costituiti da barre in vetroresina del diametro di 16 mm.

Per quanto riguarda la decisione di impiegare connettori in vetroresina in sostituzione dei classici connettori in acciaio è legata alle condizioni di contaminazione chimica ed è finalizzata a garantire la durabilità dell'intervento e a non incidere negativamente sull'esercizio e sulla vita utile della infrastruttura. Per validare il sistema di connessione è stato predisposto un programma sperimentale preliminare su una coppia di triplete che ha consentito di valutare l'efficacia della connessione.

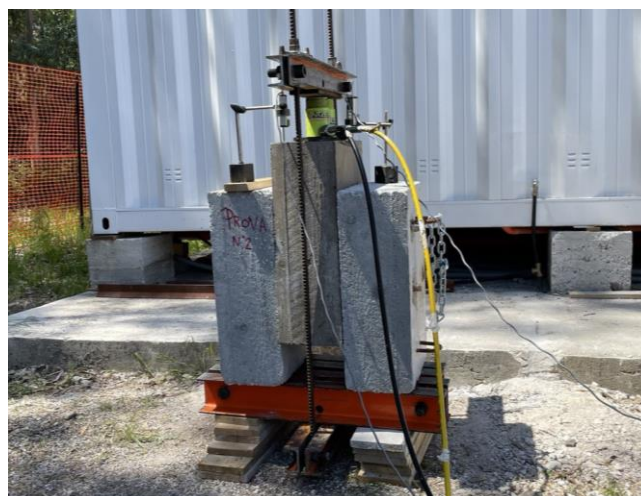
**Figura 13 - Setup di prova**

Il comportamento in termini di curva carico-spostamento, identico per entrambi i test, presenta un tratto iniziale in cui interviene l'attrito per contatto seguito da un secondo tratto, caratterizzato da minore rigidità, in cui si palesa il contributo di resistenza a taglio offerto dalle connessioni.
