# **MONITORAGGIO STATICO E VIBRAZIONALE DI UN VIADOTTO FERROVIARIO AD ARCO MULTIPLO SULLA LINEA CALTAGIRONE-GELA**

E. LO GIUDICE<sup>1</sup>, G. NAVARRA<sup>2</sup>

<sup>1</sup>Direttore del Laboratorio DISMAT s.r.l., Canicattì (AG)

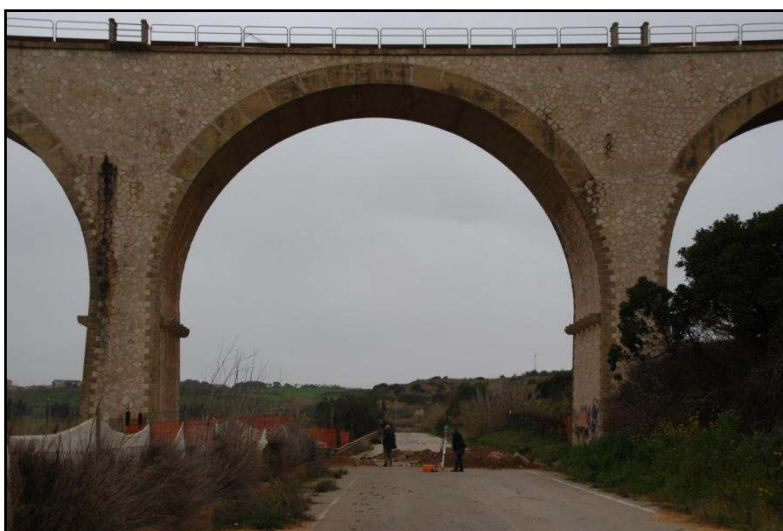
Figura 1: Volta sottoposta a monitoraggio

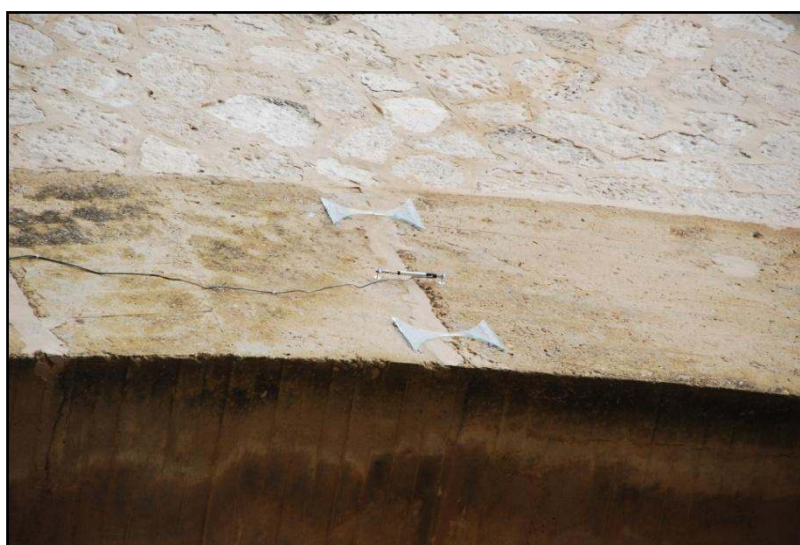
L'opera oggetto dello studio è un viadotto ad archi multipli a dieci campate (foto 1), avente sottostrutture in muratura ed arcata in calcestruzzo non armato. Una delle arcate supera la SP11 (foto 2), essa in passato era stata oggetto di un monitoraggio statico così come testimoniato dalla presenza di numerose biffe presenti soprattutto sull'arcata (foto 3).

Figura 3-Biffe installante durante un precedente monitoraggio
