# PONTE FERROVIARIO A TRAVATE METALLICHE SUL FIUME SALSO

## SOMMARIO

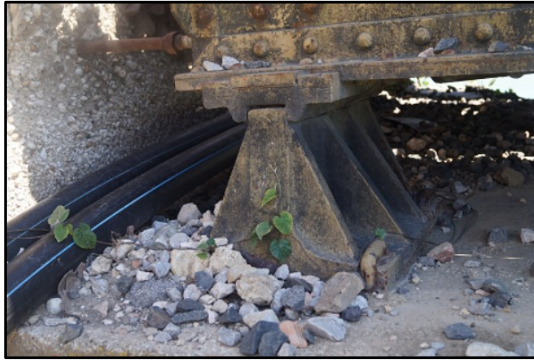
**Figura 1** Appoggio cerniera

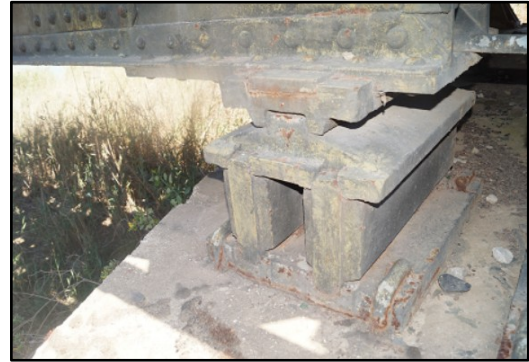
**Figura 2** Appoggio carrello

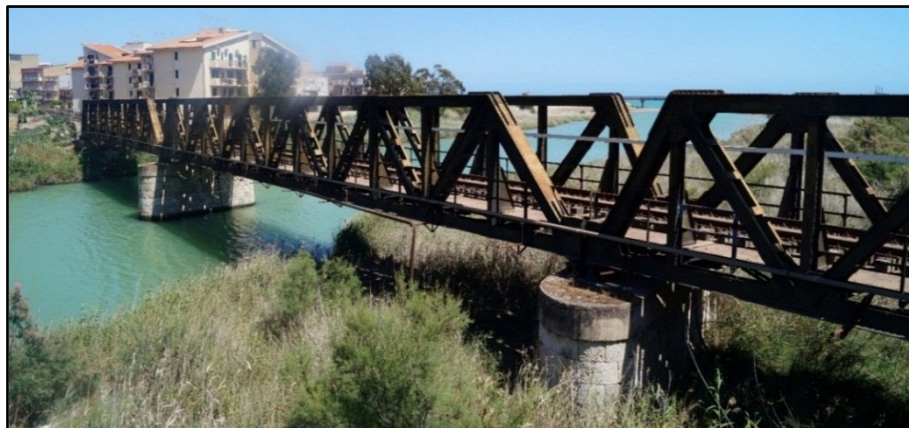
**Figura 3** Ponte a travate metalliche sul fiume Salso

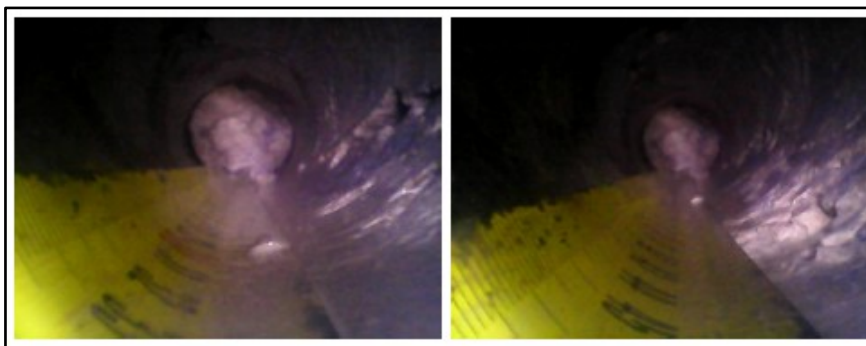
Per discriminare il materiale costituente le spalle e le pile sono state condotte indagini endoscopiche all'interno dei fori realizzati dai carotaggi per una profondità di circa 160 cm riscontrando uniformità della tipologia muraria dell'intero paramento murario con presenza di lievi cavità interne alla muratura.

**Figura 8** Endoscopia Spalla destra

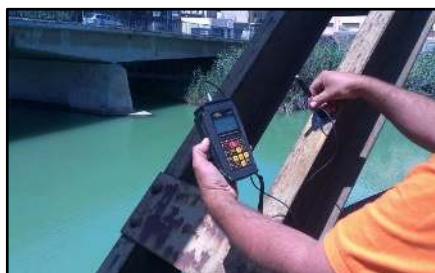
**Figura 10** Microdurezza Diagonale campata 3    **Figura 11** Microdurezza Piedritto campata 2
