# External prestressing for structural rehabilitation of a school in Enna

## Precompressione esterna per il risanamento strutturale di una scuola ad Enna

E. Lo Giudice<sup>1</sup>, G. L. Di Marco<sup>1</sup>

**ABSTRACT:** The rehabilitation work of the gym and auditorium r/c structures of the Neglia school in Enna involved the use of the technique of external prestressing. It describes the experimental structural behaviour recorded during tensioning steps./ Si descrive l'intervento di risanamento delle strutture in c.a. della palestra e dell'auditorium della scuola Neglia di Enna. L'intervento ha previsto l'impiego della tecnica della precompressione esterna. Particolare attenzione viene posta alla descrizione della risposta deformativa della struttura durante le fasi di tesatura dei cavi.

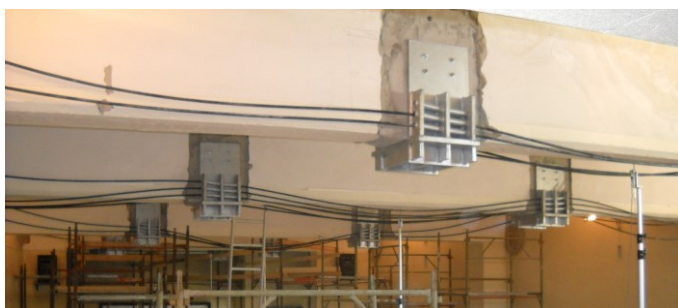
Figure 2. Auditorium: Deviation saddles before of the tensioning steps. / Disposizione delle selle di deviazione nella fase precedente la tesatura.

L'andamento dei cavi segue una linea spezzata costituita da due tratti laterali inclinati e da un tratto centrale orizzontale, con apparecchi deviatori situati in corrispondenza dell'intradosso delle travi, disposti ad 1/3 e 2/3 della luce, e ancoraggi terminali posizionati sulle testate delle travi.

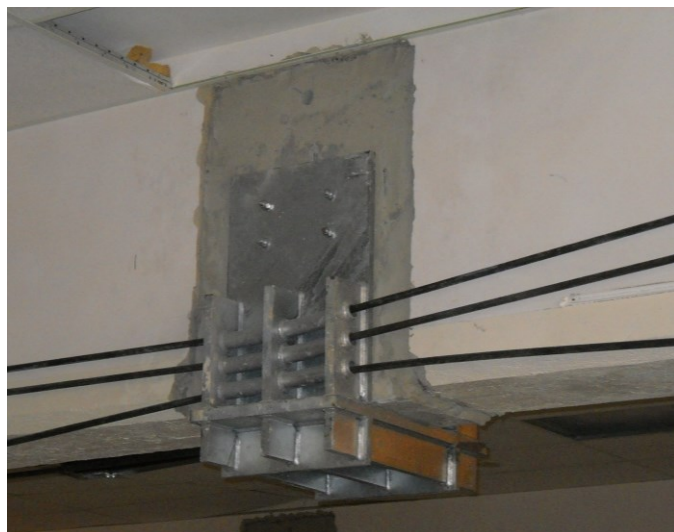
Figure 3. Deviation saddle and cables at first tensioning / Sella di deviazione con cavi di prima tesatura.
