# **Prove di caratterizzazione statica e dinamica sul Ponte Forgia: un'opera ferroviaria a travata reticolare della tratta Trapani-Palermo**

E. Lo Giudice<sup>a</sup>, G. Navarra<sup>a</sup>, G. Mugnos<sup>a</sup>

<sup>a</sup> Laboratorio DISMAT - Canicattì

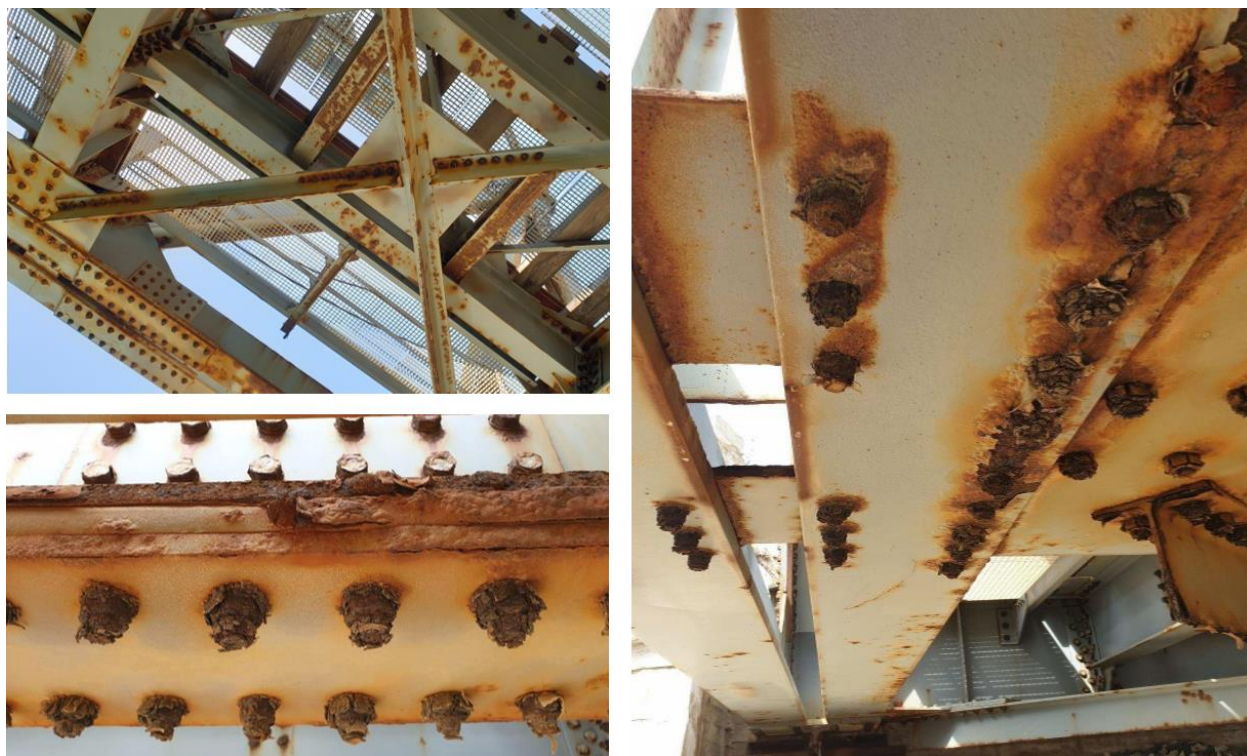
**Figura 4** - Corrosione sui giunti bullonati

L'ambiente marino rappresenta una delle condizioni più sfavorevoli per le strutture in carpenteria metallica, a causa dell'elevato livello di salinità e dell'umidità costante. Nel caso del ponte in esame, la vicinanza al mare ha innescato un processo di corrosione, localizzato nelle zone di unione (giunzioni) e particolarmente concentrato sui bulloni di collegamento.

In alcuni casi, la corrosione ha ridotto significativamente la sezione resistente dei bulloni, compromettendo l'efficienza dei giunti e, di conseguenza, la sicurezza globale della struttura. Per ovviare a queste criticità, RFI ha pianificato un intervento di manutenzione straordinaria che ha previsto:

- La sostituzione di tutti i bulloni presenti;
- La sabbiatura degli elementi metallici per rimuovere la corrosione;
- La verniciatura con prodotti specifici per proteggere la struttura da future aggressioni ambientali.

Obiettivo dell'intervento è stato di ripristinare la sicurezza strutturale del ponte e prolungarne la vita utile residua assicurando durabilità e funzionalità.

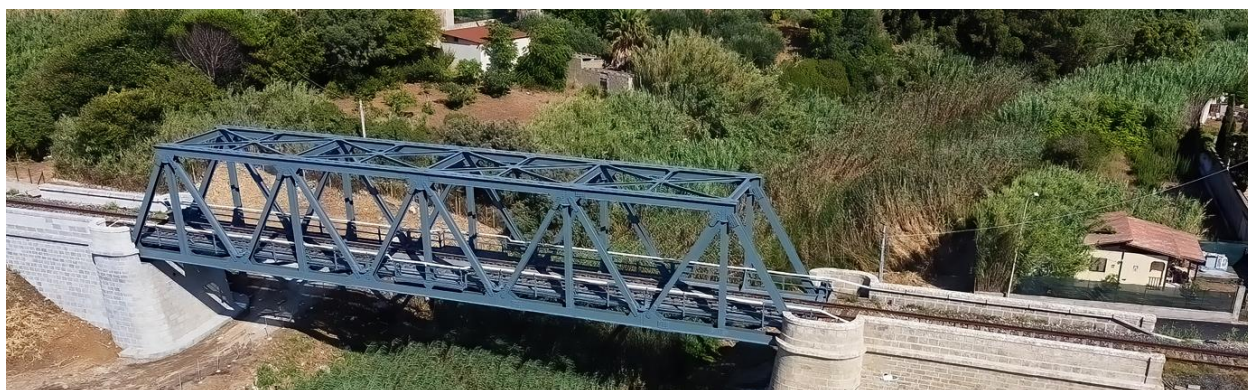
**Figura 24** - Foto del ponte Forgia a lavori ultimati
