# **RISANAMENTO DELLE STRUTTURE DEL PONTE SUL BORMIDA PRESSO IL COMUNE DI PRUNETTO (CN)**

## **IMPROVEMENT OF BRIDGE STRUCTURES ON THE BORMIDA RIVER IN PRUNETO TOWN (CN)**

Giuseppe Giamello  
Ufficio Tecnico Provincia di Cuneo  
Cuneo - Italia

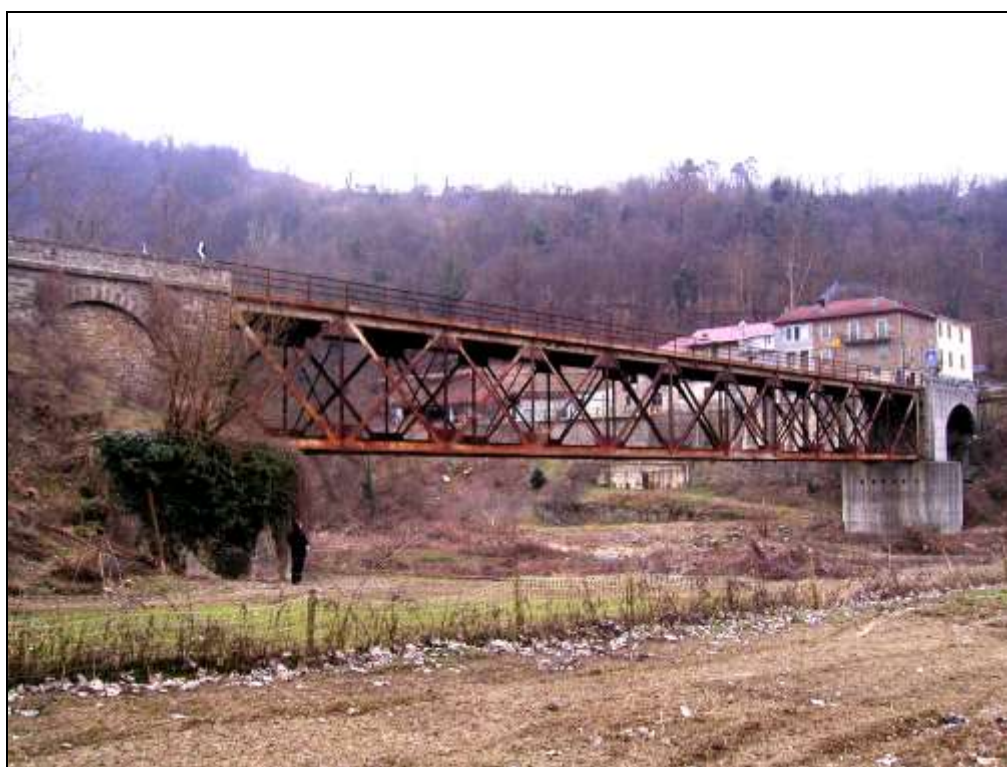
**Fig. 2:** Vista del ponte

L'opera, che versava in gravissimo stato di degrado (foto 1-2) sia nelle parti metalliche sia nella soletta in c.a., ha richiesto diversi interventi: il risanamento e la sostituzione di elementi metallici, il risanamento della soletta in c.a. e un complesso di opere accessorie riguardante lo smaltimento delle acque meteoriche e delle barriere stradali.

La struttura in acciaio si è recuperata mediante un procedimento di sabbiatura delle superfici per la pulizia e completa rimozione di sostanze e depositi estranei e gli elementi ritenuti strutturalmente non idonei sono stati sostituiti e collegati mediante bullonatura in sostituzione della chiodatura con la successiva stesa di due riprese di resine epossipoliamiche ed una di finitura a base di resine poliuretaniche.
