## 0200 compresseur moteur USS -1

### Descriptif

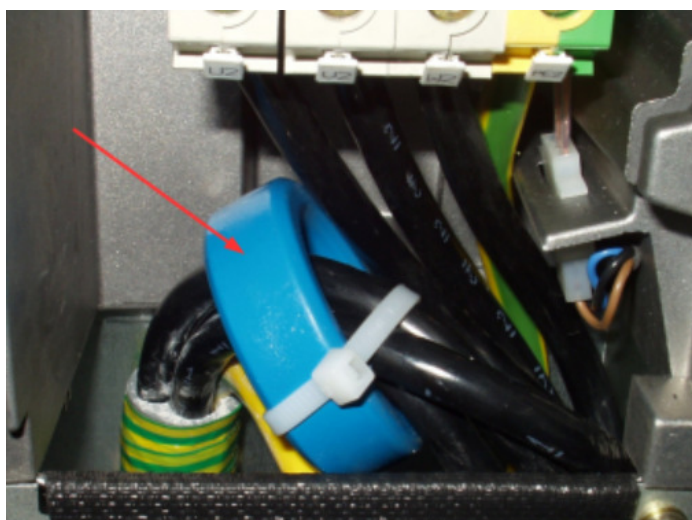
Le variateur Masterdrive communique par une interface série avec le Sigma Control 2. Ils utilisent une communication dite USS. S'il y a un problème avec le transfert de donnée, le Sigma Control 2 affiche ce message d'erreur.

- ☐ Vérifiez le câble de communication USS entre le variateur et le SIGMA CONTROL 2 (mauvais contact).
  - ☐ Dans les convertisseurs de fréquence MASTERDRIVE (30kW ou 37kW (ASD et BSD)) le courant élevée peut créer des influences électromagnétiques et produire ce type de message.
- Il vous faut installer un "anneau de ferrite pour SFC de 18,5kW à 37kW" (référence 7.3140.01960) sur le câble moteur (ce qui signifie entre la sortie du convertisseur de fréquence et le moteur), comme illustré ci-dessous.
