## 0305 Moto ventilateur USS error -1

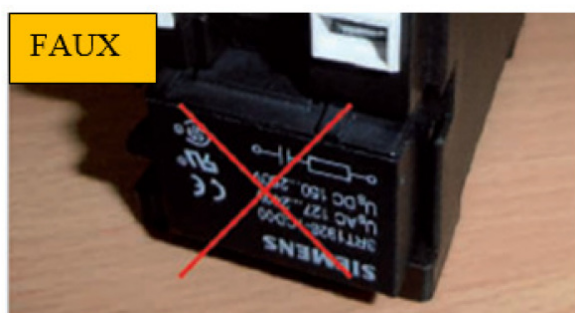
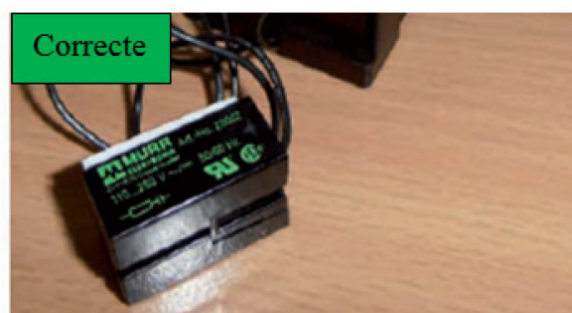
Le convertisseur de fréquence SINAMICS qui commande le moto ventilateur du refroidisseur d'huile et le SIGMA CONTROL 2 communiquent avec une interface série. Ils utilisent la communication dite USS. S'il y a un problème avec le transfert de données, le contrôleur affichera ce type message d'erreur.

Ce message d'erreur apparaît uniquement sur des convertisseurs SINAMICS sans fonction STO, c'est-à-dire alimenté avec un contacteur principal pour le moteur du ventilateur.

- ☐ Vérifiez le câble de communication USS entre le variateur et le SIGMA CONTROL 2 (mauvais contact).
- ☐ Vérifiez tous les antiparasites (contacteurs, électrovannes).
- ☐ Pour tous les appareils équipés de contacteurs Siemens S0, tenir compte de l'IT 14-34 : il faut remplacer les antiparasites sur le ou les contacteurs de type S0, prendre la référence 7.2812.1 (antiparasite)
