0850 IOSlot1 - bus error  
 1018 IOSlot2 - bus error  
 1186 IOSlot3 - bus error  
 1354 IOSlot4 - bus error  
 1522 IOSlot5 - bus error  
 1690 IOSlot6 - bus error

La communication entre le SC 2 et l'OIM est interrompue.

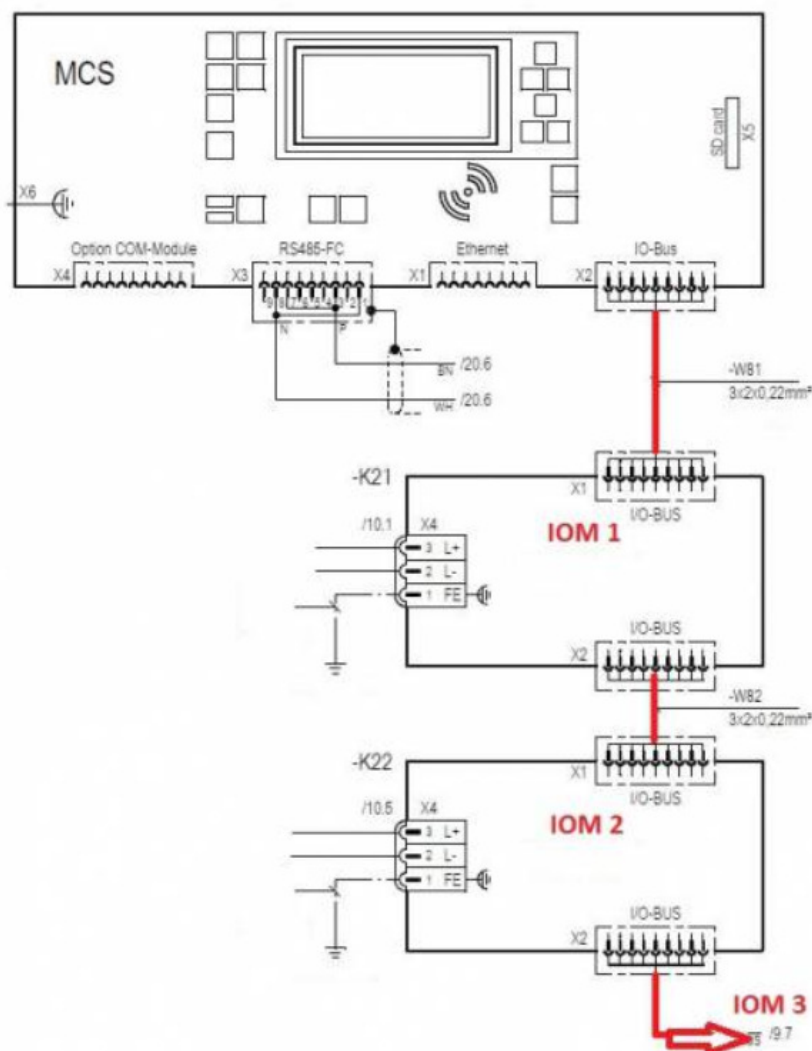
Un court-circuit à l'une des entrées ou sorties peut provoquer l'effondrement de la tension dans l'IOM.

Par conséquent, le SC 2 et l'OIM ne peuvent plus communiquer.

Une interruption de la communication avec le 1er OIM entraînera également une interruption des 2e et 3e OIM. De plus, un défaut sur le 2ème IOM interrompra la connexion au 3ème IOM.

Vérifiez l'historique des messages d'erreur qui sont apparus en même temps. Surtout les messages de diagnostic.

□ Des messages de diagnostic tels que surcharge, surintensité ou mise à la terre accidentelle indiquent un défaut à une entrée ou aux sorties. (Numérique, analogique ou transistor) Veuillez vérifier les entrée/sortie qui se trouvent dans le message d'erreur mentionné.

□ Si les messages de diagnostic n'aident pas, l'erreur peut être trouvée avec la méthode d'élimination. Débranchez les câbles un par un de l'IOM, après chaque câble essayez de vérifier le défaut de communication.

Dès que le défaut de communication a disparu, vous avez identifié le composant ou le câble défectueux.

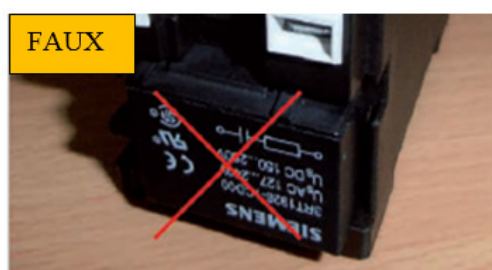
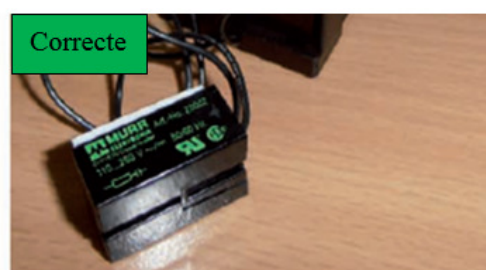
**Si l'erreur ne se produit que sporadiquement ou lors de certaines opérations de commutation, veuillez observer les étapes suivantes :**

□ Suivant l'IT 14-34 pour des compresseur équipé de contacteur Siemens S0. Il faut remplacer les antiparasites sur le ou les contacteurs de type S0, prendre la référence 7.2812.1 (antiparasite).

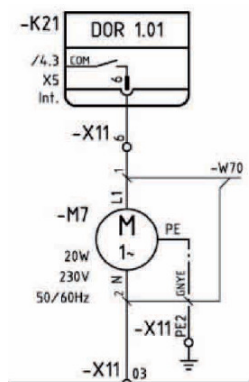
□ Les pointes de tension à l'arrêt du ventilateur de l'armoire électrique peuvent provoquer le message d'erreur 0850 (erreur de bus IOM1) au niveau du module E/S. Pour les compresseurs dans lesquels un ventilateur d'armoire électrique équipé d'un moteur à bague de déphasage (LV200, LV300 et LV400) est commandé directement par une sortie relais du module E/S (voir extrait du schéma électrique) et dans lesquels le message d'erreur 0850 apparaît, il faut monter une varistance (réf. 7.8067.0) sur les bornes de connexion du ventilateur. La varistance supprime les pointes de tension qui se produisent lors de l'arrêt du ventilateur de l'armoire électrique. La varistance peut être utilisée à 230 V / 50 Hz et 115 V / 60 Hz.
