## 0853 IOSlot 1 – Défaut d'alimentation [A]

## Faux-contact des circuits RC pour les contacteurs SIEMENS de taille S0

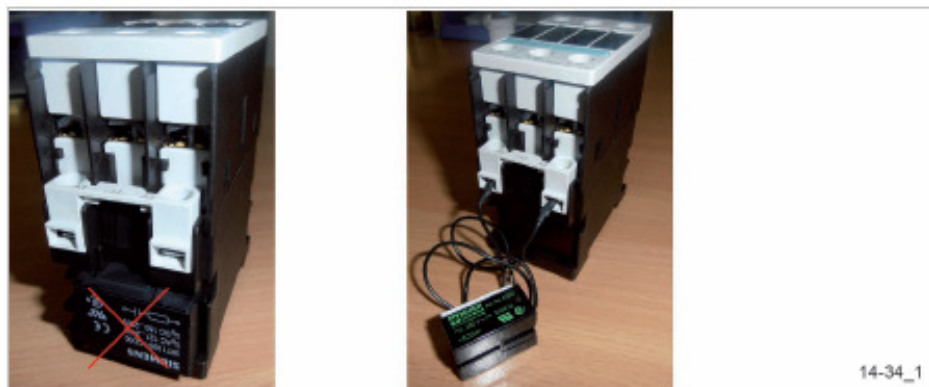
Fig. 1 Circuits RC

Les circuits RC pour les contacteurs SIEMENS de taille S0, indiqués dans le tableau 1 présentent un faux contact.

- Signalisation de défaut sur le Sigma Control 2 *0850 IO-Slot 1 – Défaut du bus.*
- Signalisation de défaut du Sigma Control 2 *0040 Le contacteur a décollé ?*
- Le bloc d'alimentation 7.7605P0 « alimentation PSDC24/2.5 » se déclenche du fait de la brève surtension.

Si l'un des défauts mentionnés survient sur un compresseur, il faut retirer les circuits RC SIEMENS d'origine de tous les contacteurs de taille S0 (moteur principal, ventilateur, kits hors-gel) pour les remplacer par le nouveau circuit RC 7.2812.1.

Suivant la configuration de montage, le raccordement électrique peut se faire sur les connecteurs de bobine du haut ou du bas (A1/A2)

Le circuit RC muni du socle autocollant peut être fixé sur le côté du contacteur. S'il n'y a pas la place, il peut être logé dans la goulotte de câbles.
