## 0902 AIR 1.02 – Court-circuit à la masse

- TI 15-19 SIGMA CONTROL 2 : Procédure en cas de messages de température incorrects :

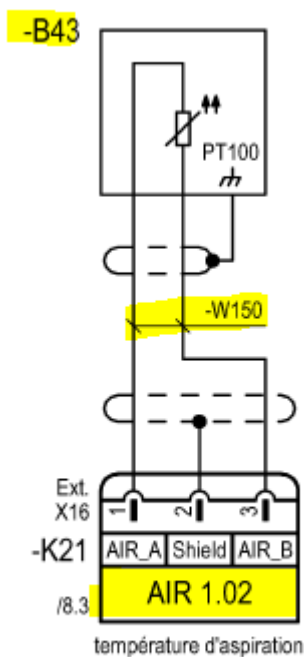
L'IOM a détecté un court-circuit à la terre à l'entrée analogique AIR 1.02 (schéma de circuit AIR1.02 = PT100, selon le type et la conception du système, par ex. mesure de la température d'entrée).

- Vérifier/remplacer le capteur B43 + câble de mesure W150 référence 7.8653E00050

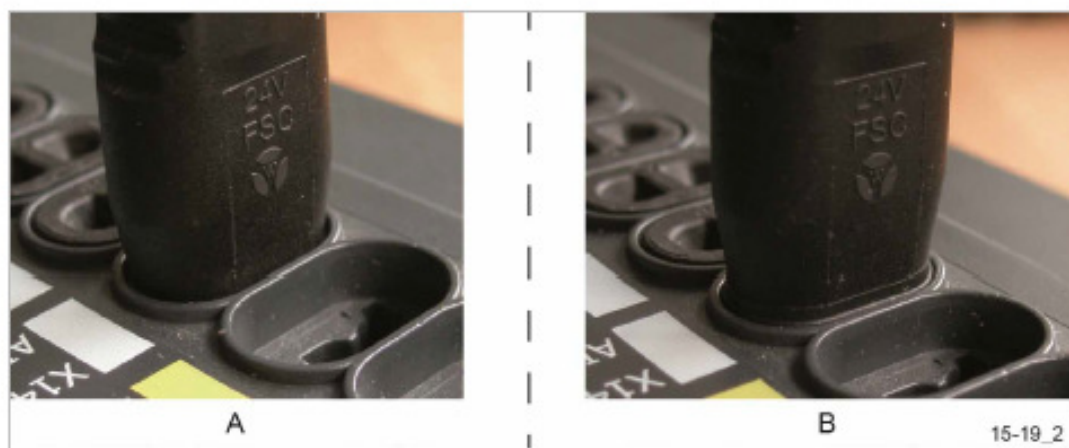
Fig. 3 Connecteur de module E/S

Les connecteurs doivent être insérés dans le module E/S de sorte que le joint ne soit plus visible (voir fig. 3)

- (A) Insertion correcte, le bord du joint n'est plus visible
- (B) Insertion incorrecte, le bord du joint est encore visible

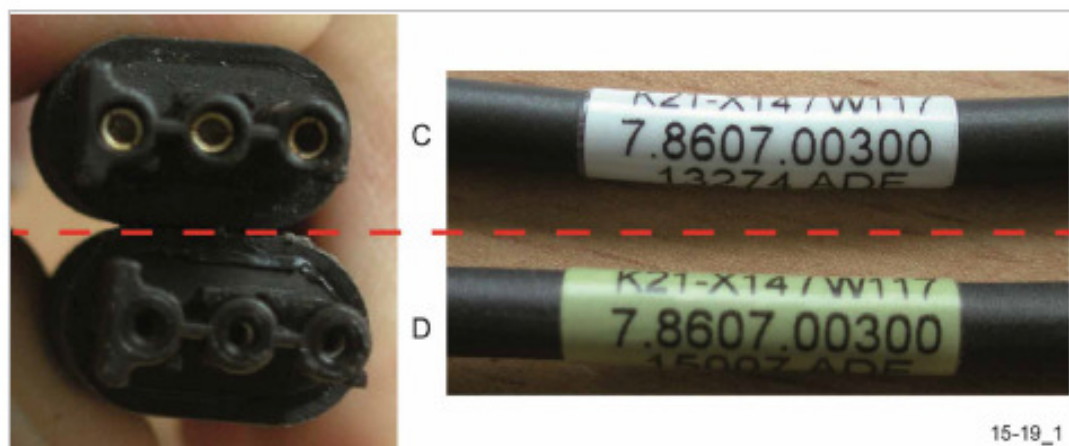
Fig. 4 Ancien et nouveau modèles de connecteur pour module E/S

Le fabricant a modifié les connecteurs pour éviter les faux-contacts. Les nouveaux connecteurs possèdent un guidage conique visant à garantir le placement précis des connecteurs.

Le nouveau modèle se reconnaît à l'étiquette jaune posée près du connecteur et portant la référence.

Sur l'ancien modèle, cette étiquette est blanche.

- (C) Ancien modèle, étiquette blanche
- (D) Nouveau modèle, étiquette jaune

En cas d'erreur d'indication de température, il faut dans tous les cas utiliser le nouveau modèle de câble.
