**UNIDADE DE PREVENÇÃO E INVESTIGAÇÃO DE ACIDENTES  
COM AERONAVES**

**RELATÓRIO FINAL DE ACIDENTE**

(FALCON 402)

**ZU-MDI**

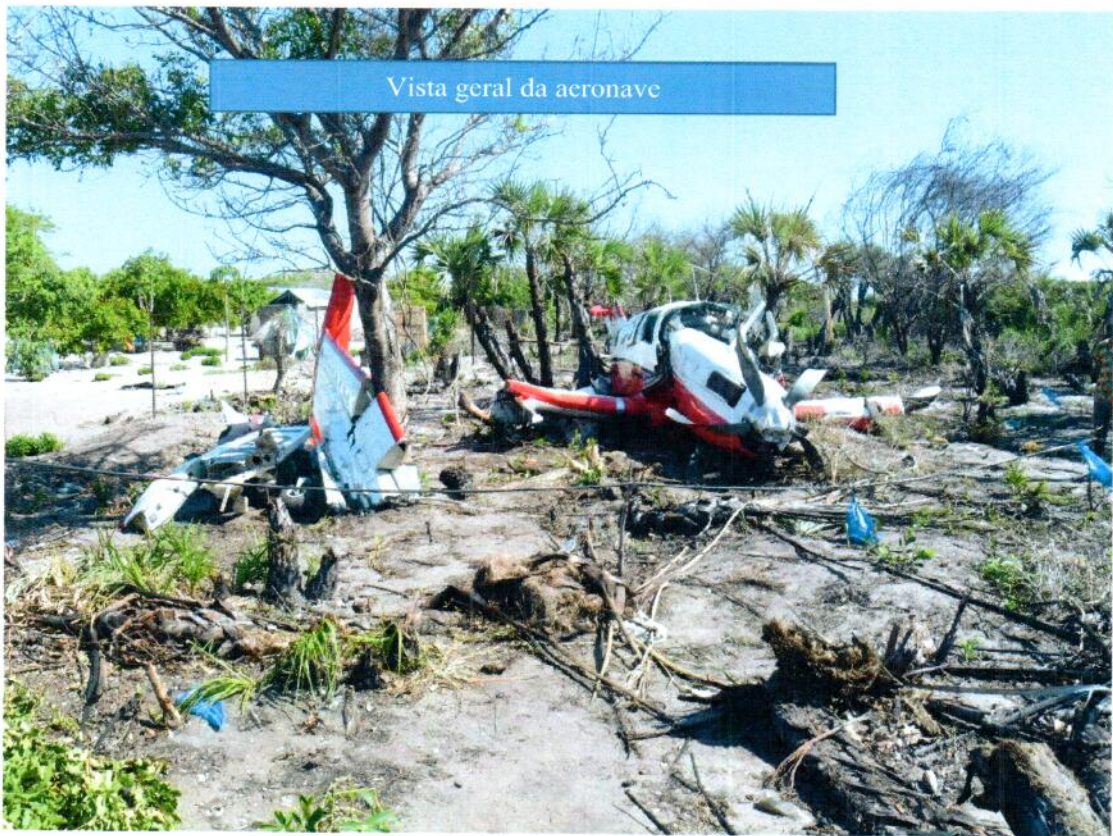
Vista geral da aeronave

- A aeronave ficou totalmente destruída sem grandes possibilidades de recuperação (Figuras 8, 9, 10, 11 e 12).
- Trens de aterragens partidos.
- Bordos de ataque e de fuga das asas danificadas (Figura 10).
- Estabilizadores verticais e horizontais danificados.
- Pás da hélice da aeronave empenadas devido ao embate em rotação com o solo e com os arbustos (Figura 9 ).
- Vidros para-brisas e laterais quebrados, devido ao embate e o painel de instrumentos foi deslocado para fora da cabine da aeronave (Figura 13).
- Out-board das asas partidas.
