**CAPA DO RELATÓRIO PRELIMINAR DO INCIDENTE GRAVE**

**(LAM - LINHAS AÉREAS DE MOÇAMBIQUE SARL)**

**(BOEING B737-700)**

**C9-BAR**

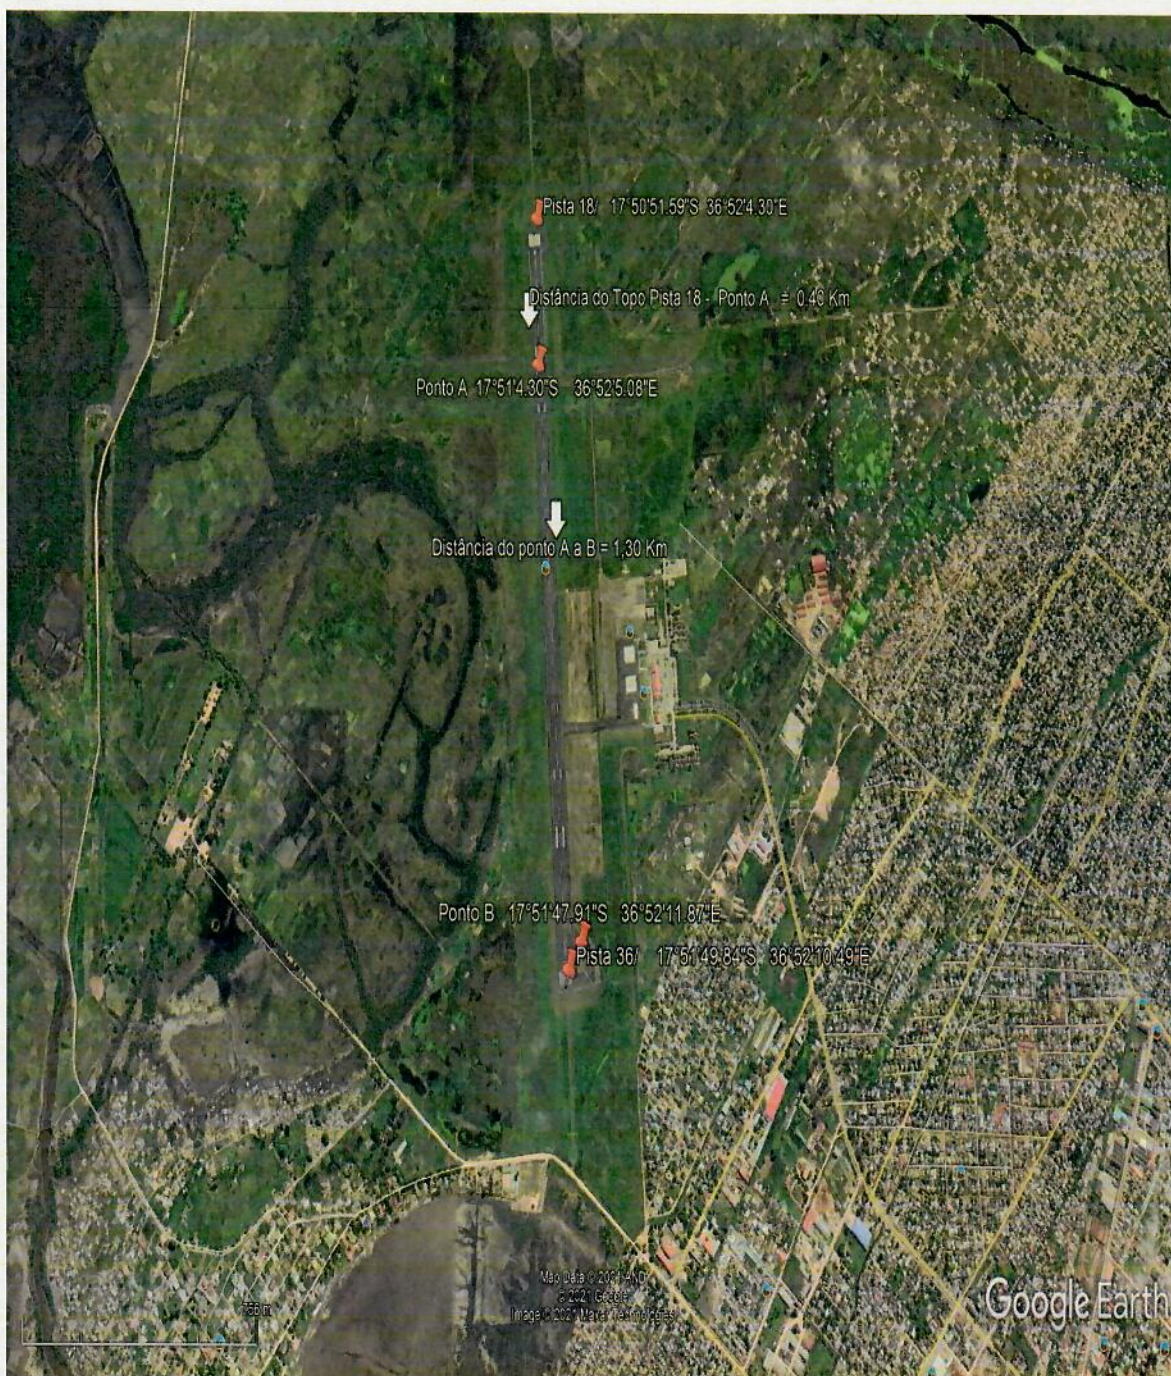
**Imagens do croquis do percurso do avião desde o toque até a posição final de  
imobilização**

Dos exames preliminares no local da ocorrência, verificou-se que a aeronave tocou para além da marca dos 1000 pés da pista 18, ligeiramente a direita de eixo da pista até a sua imobilização fora da pista do lado esquerdo e numa zona de solo maleável.

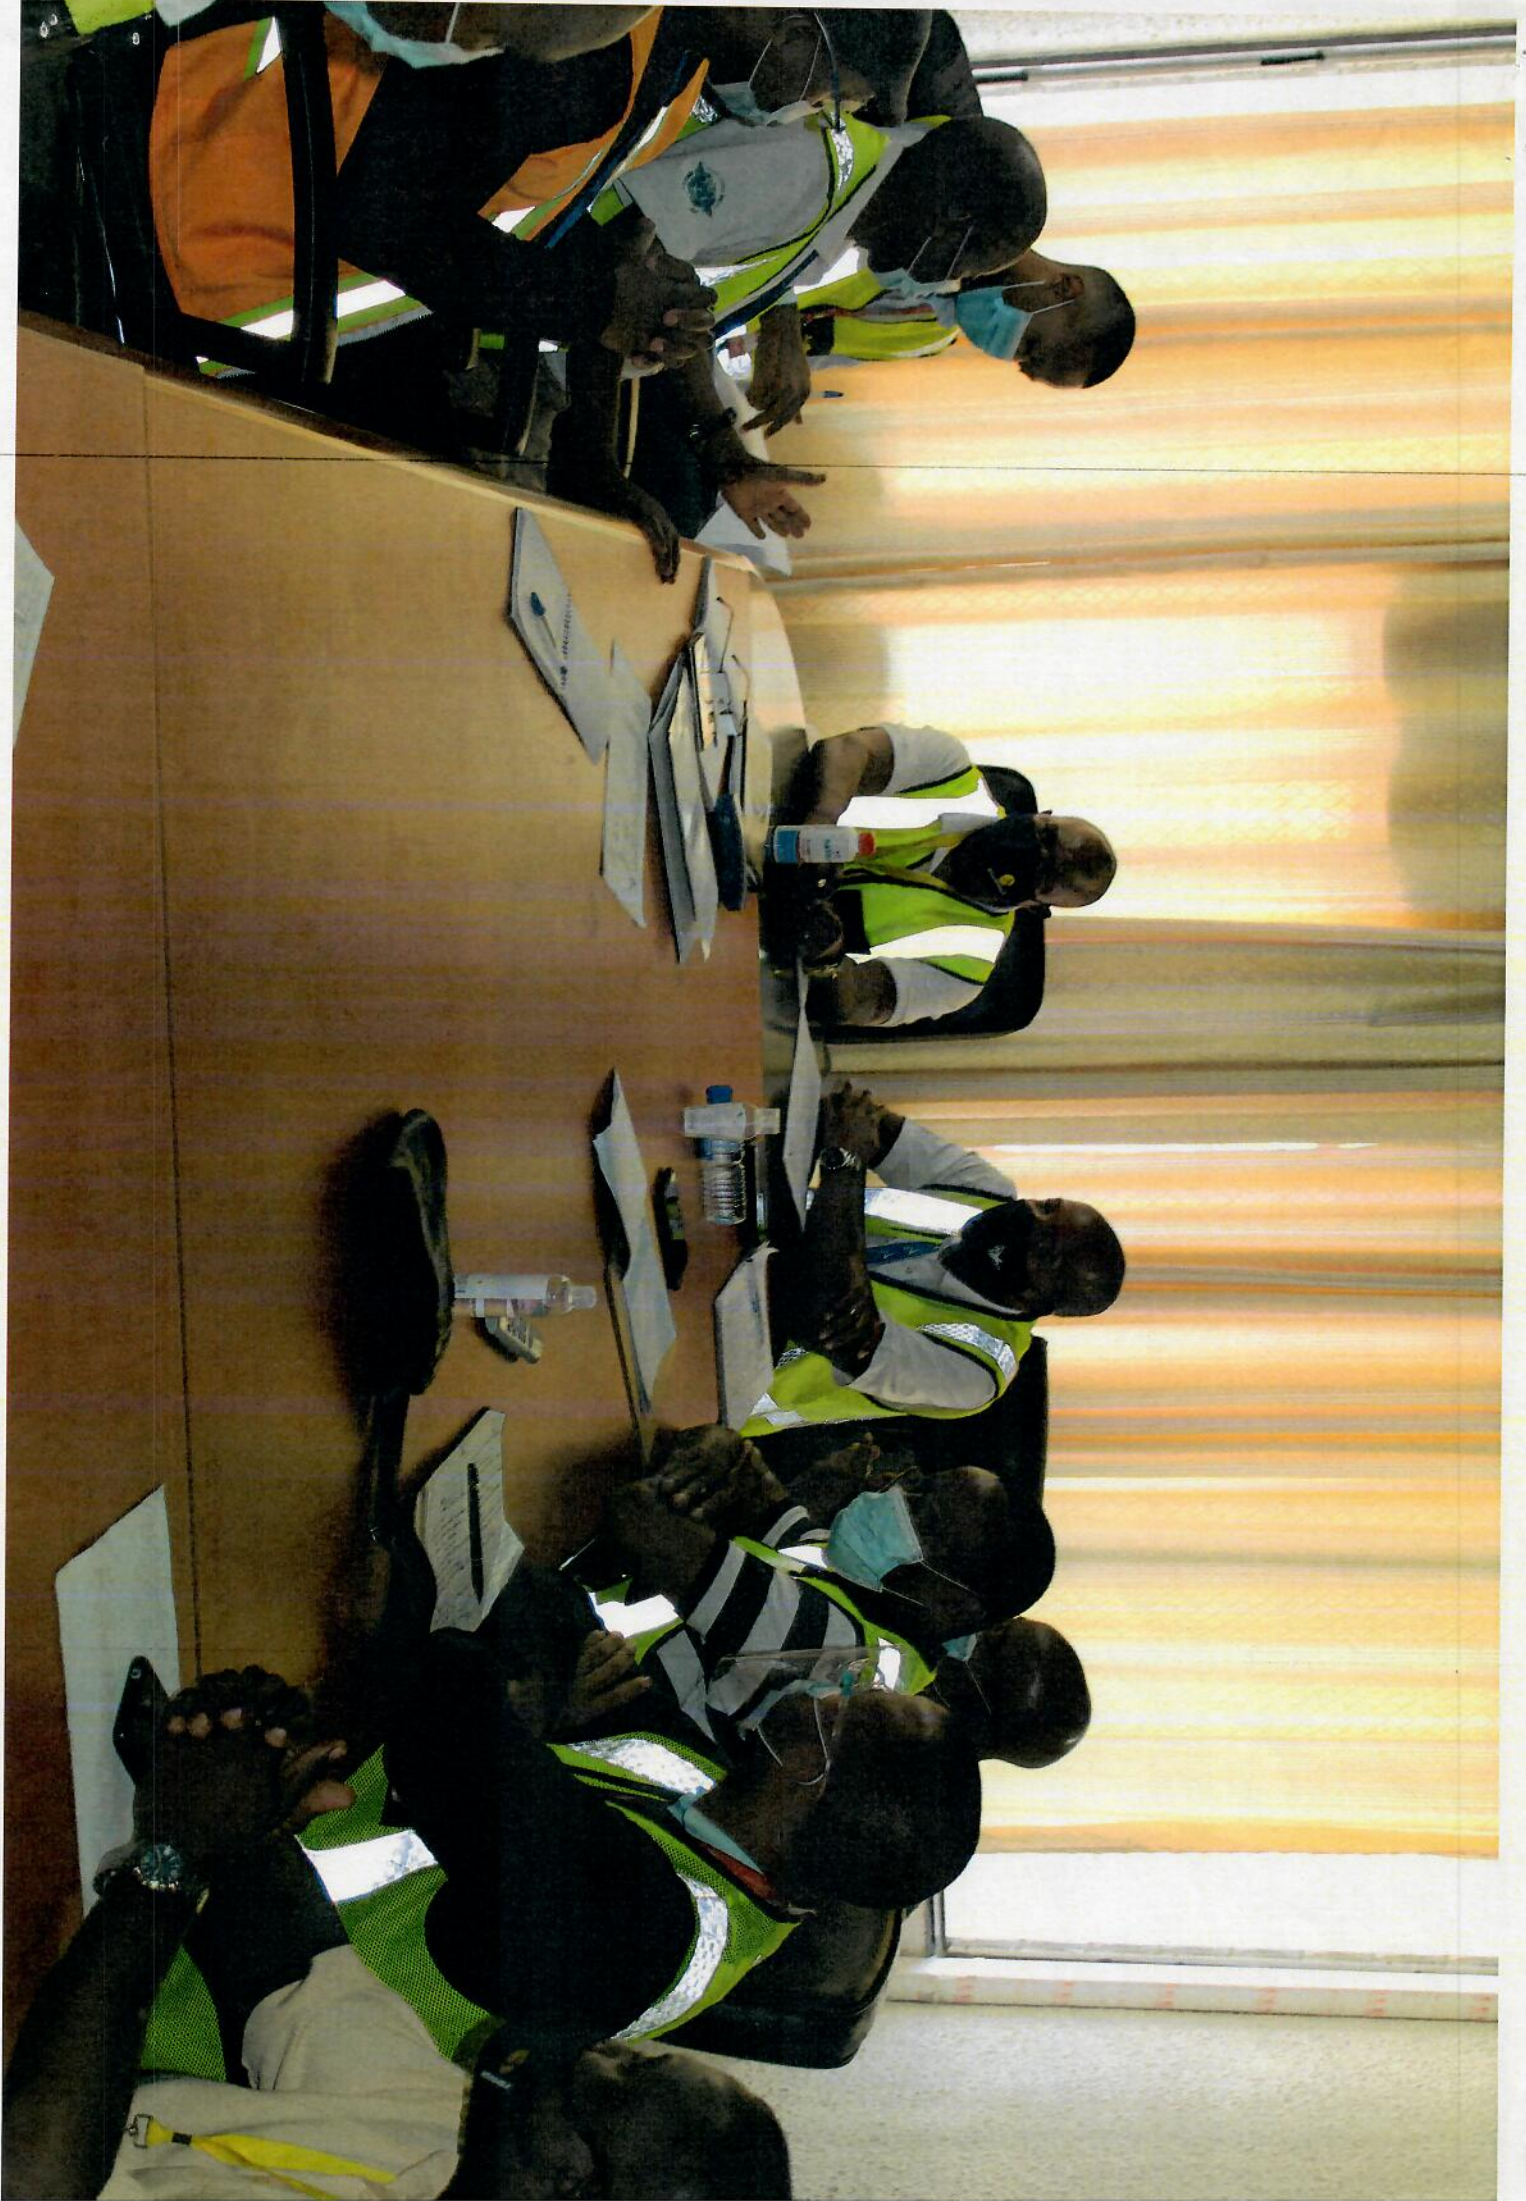
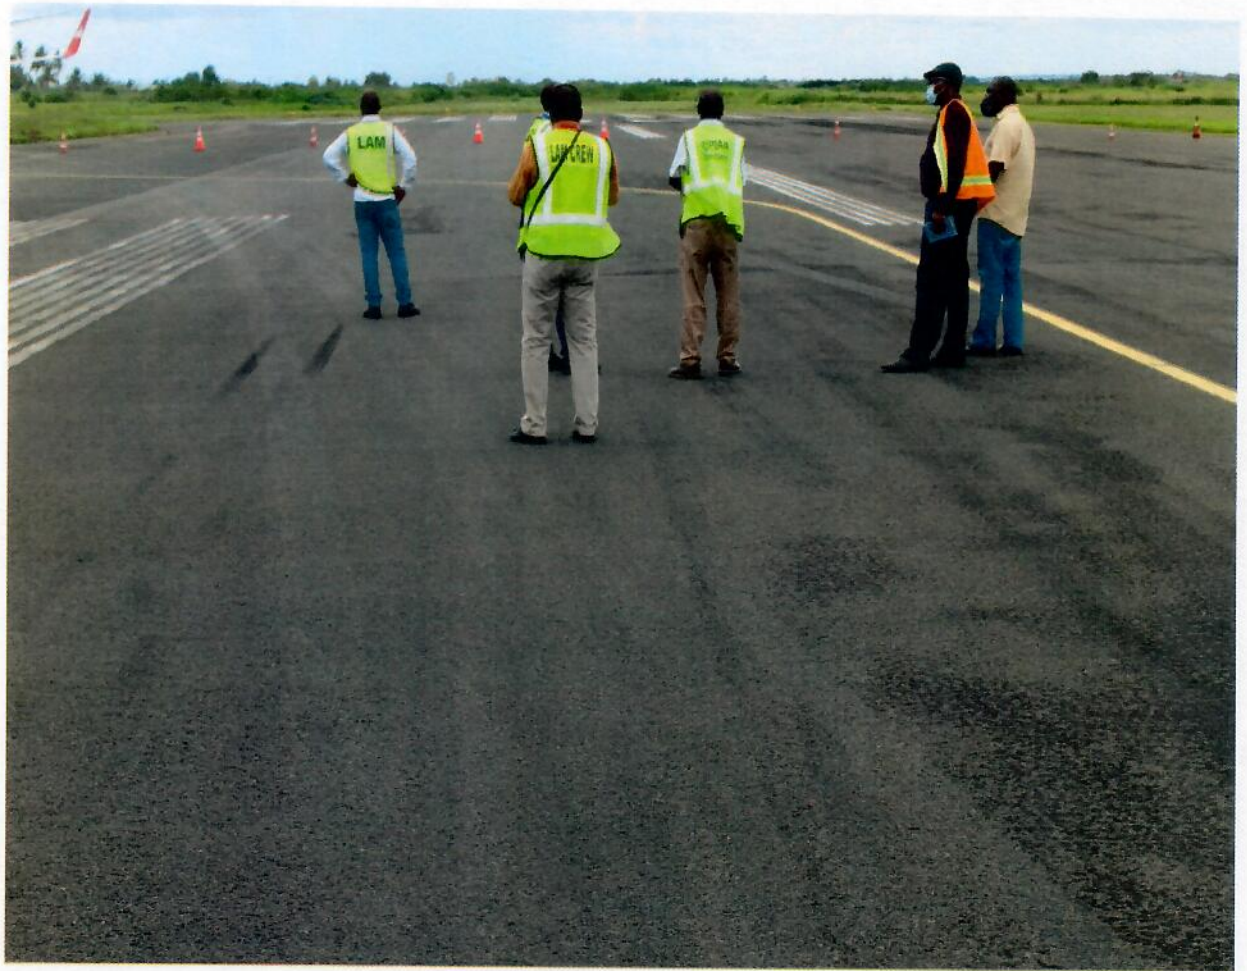
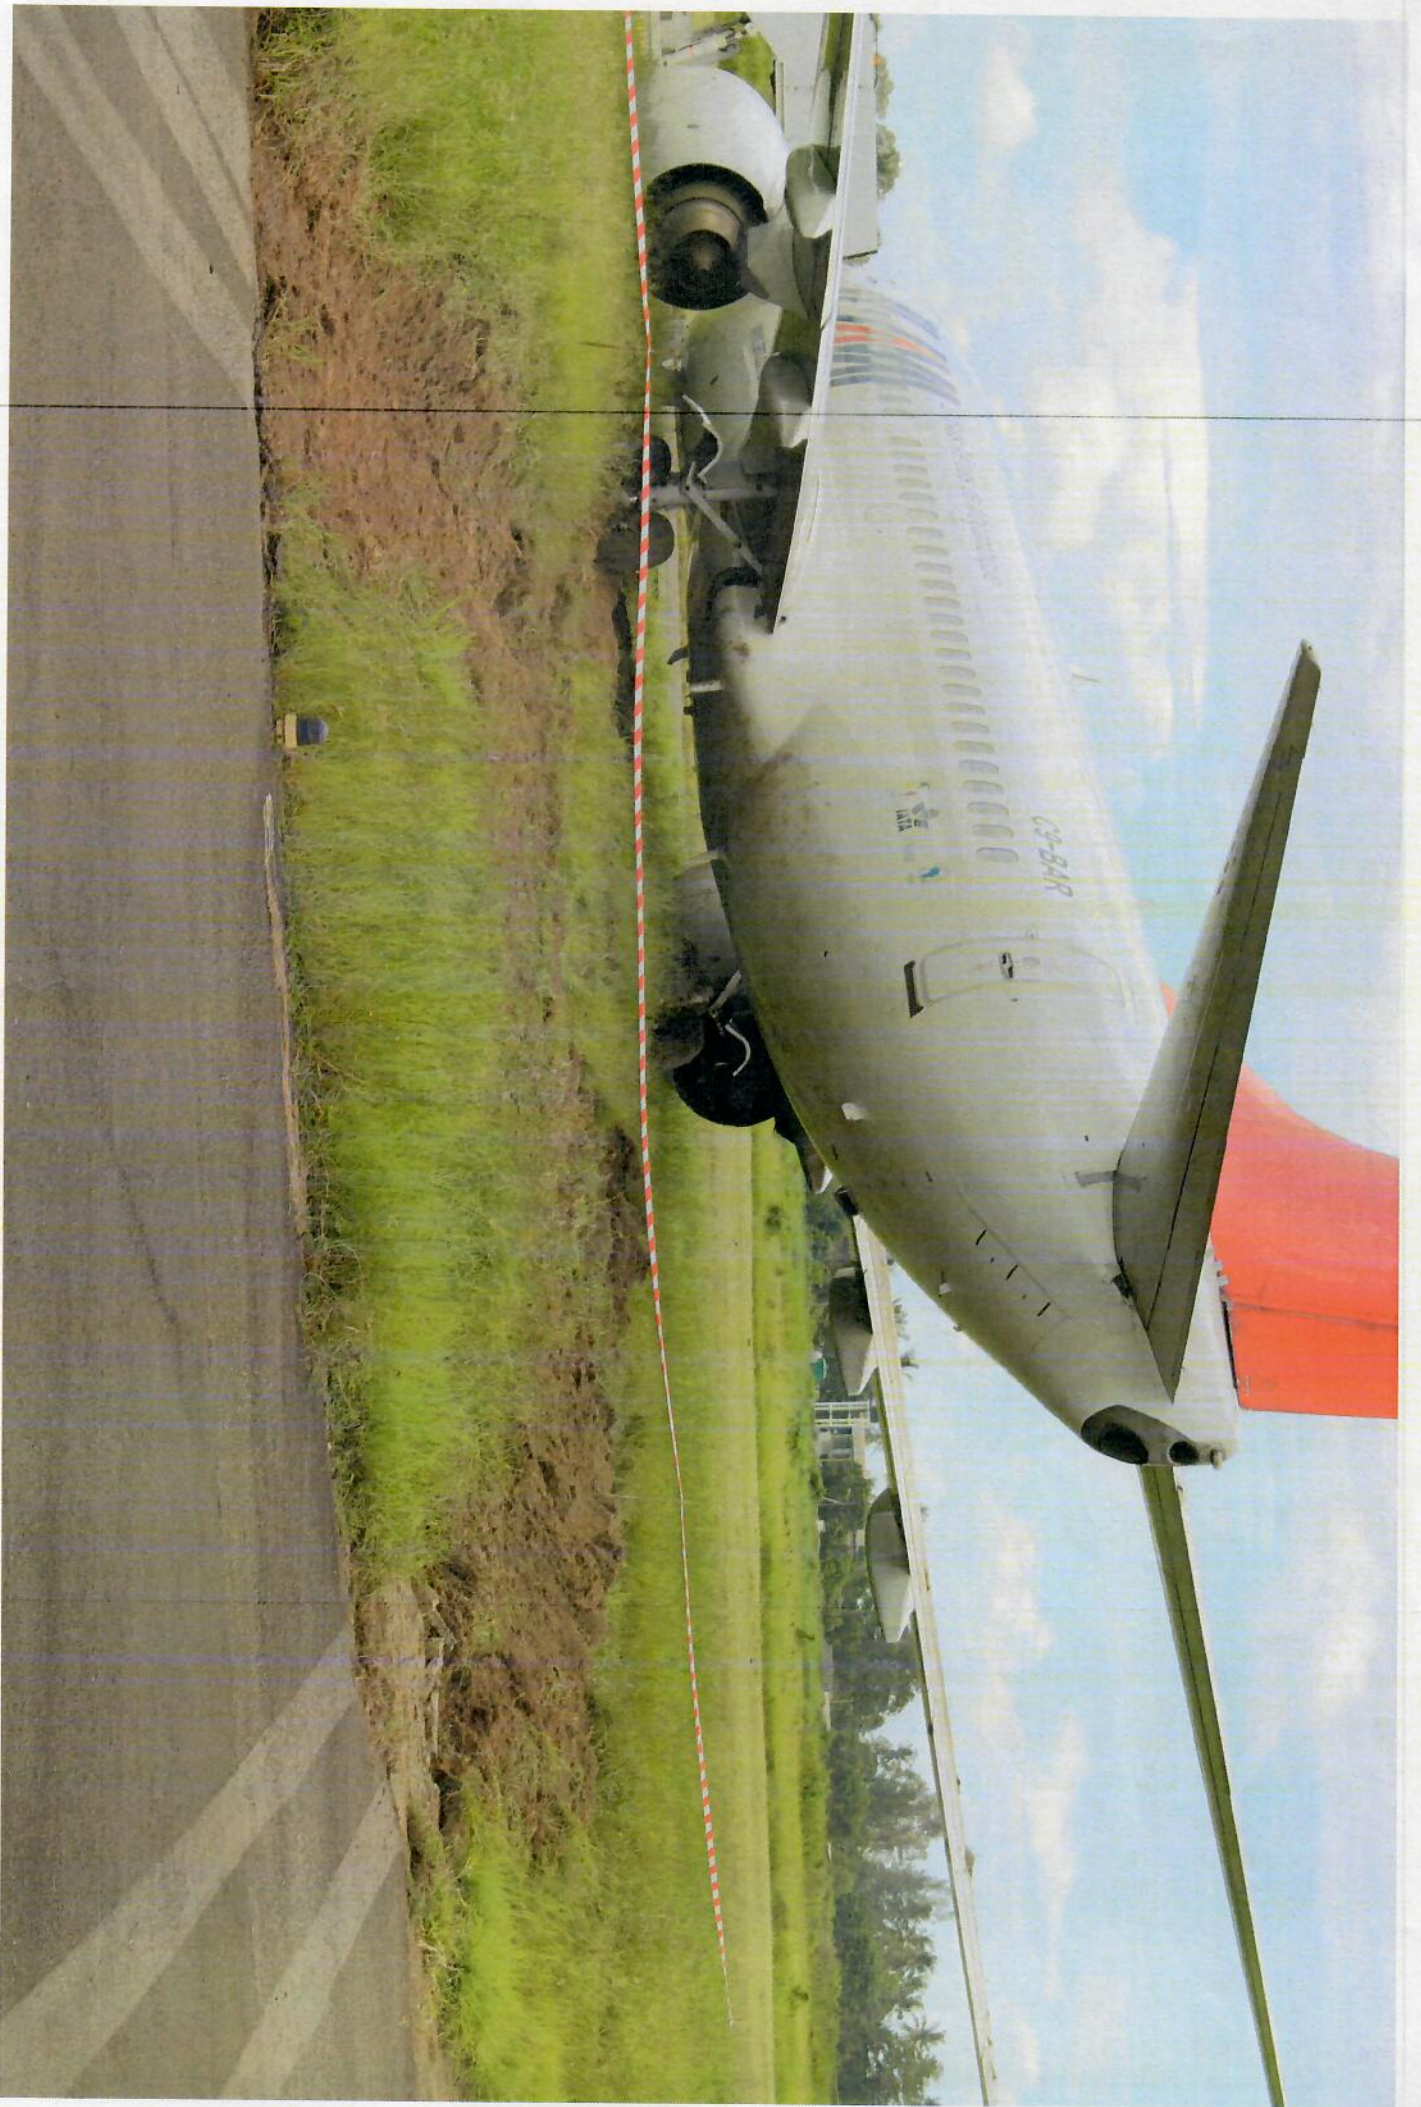
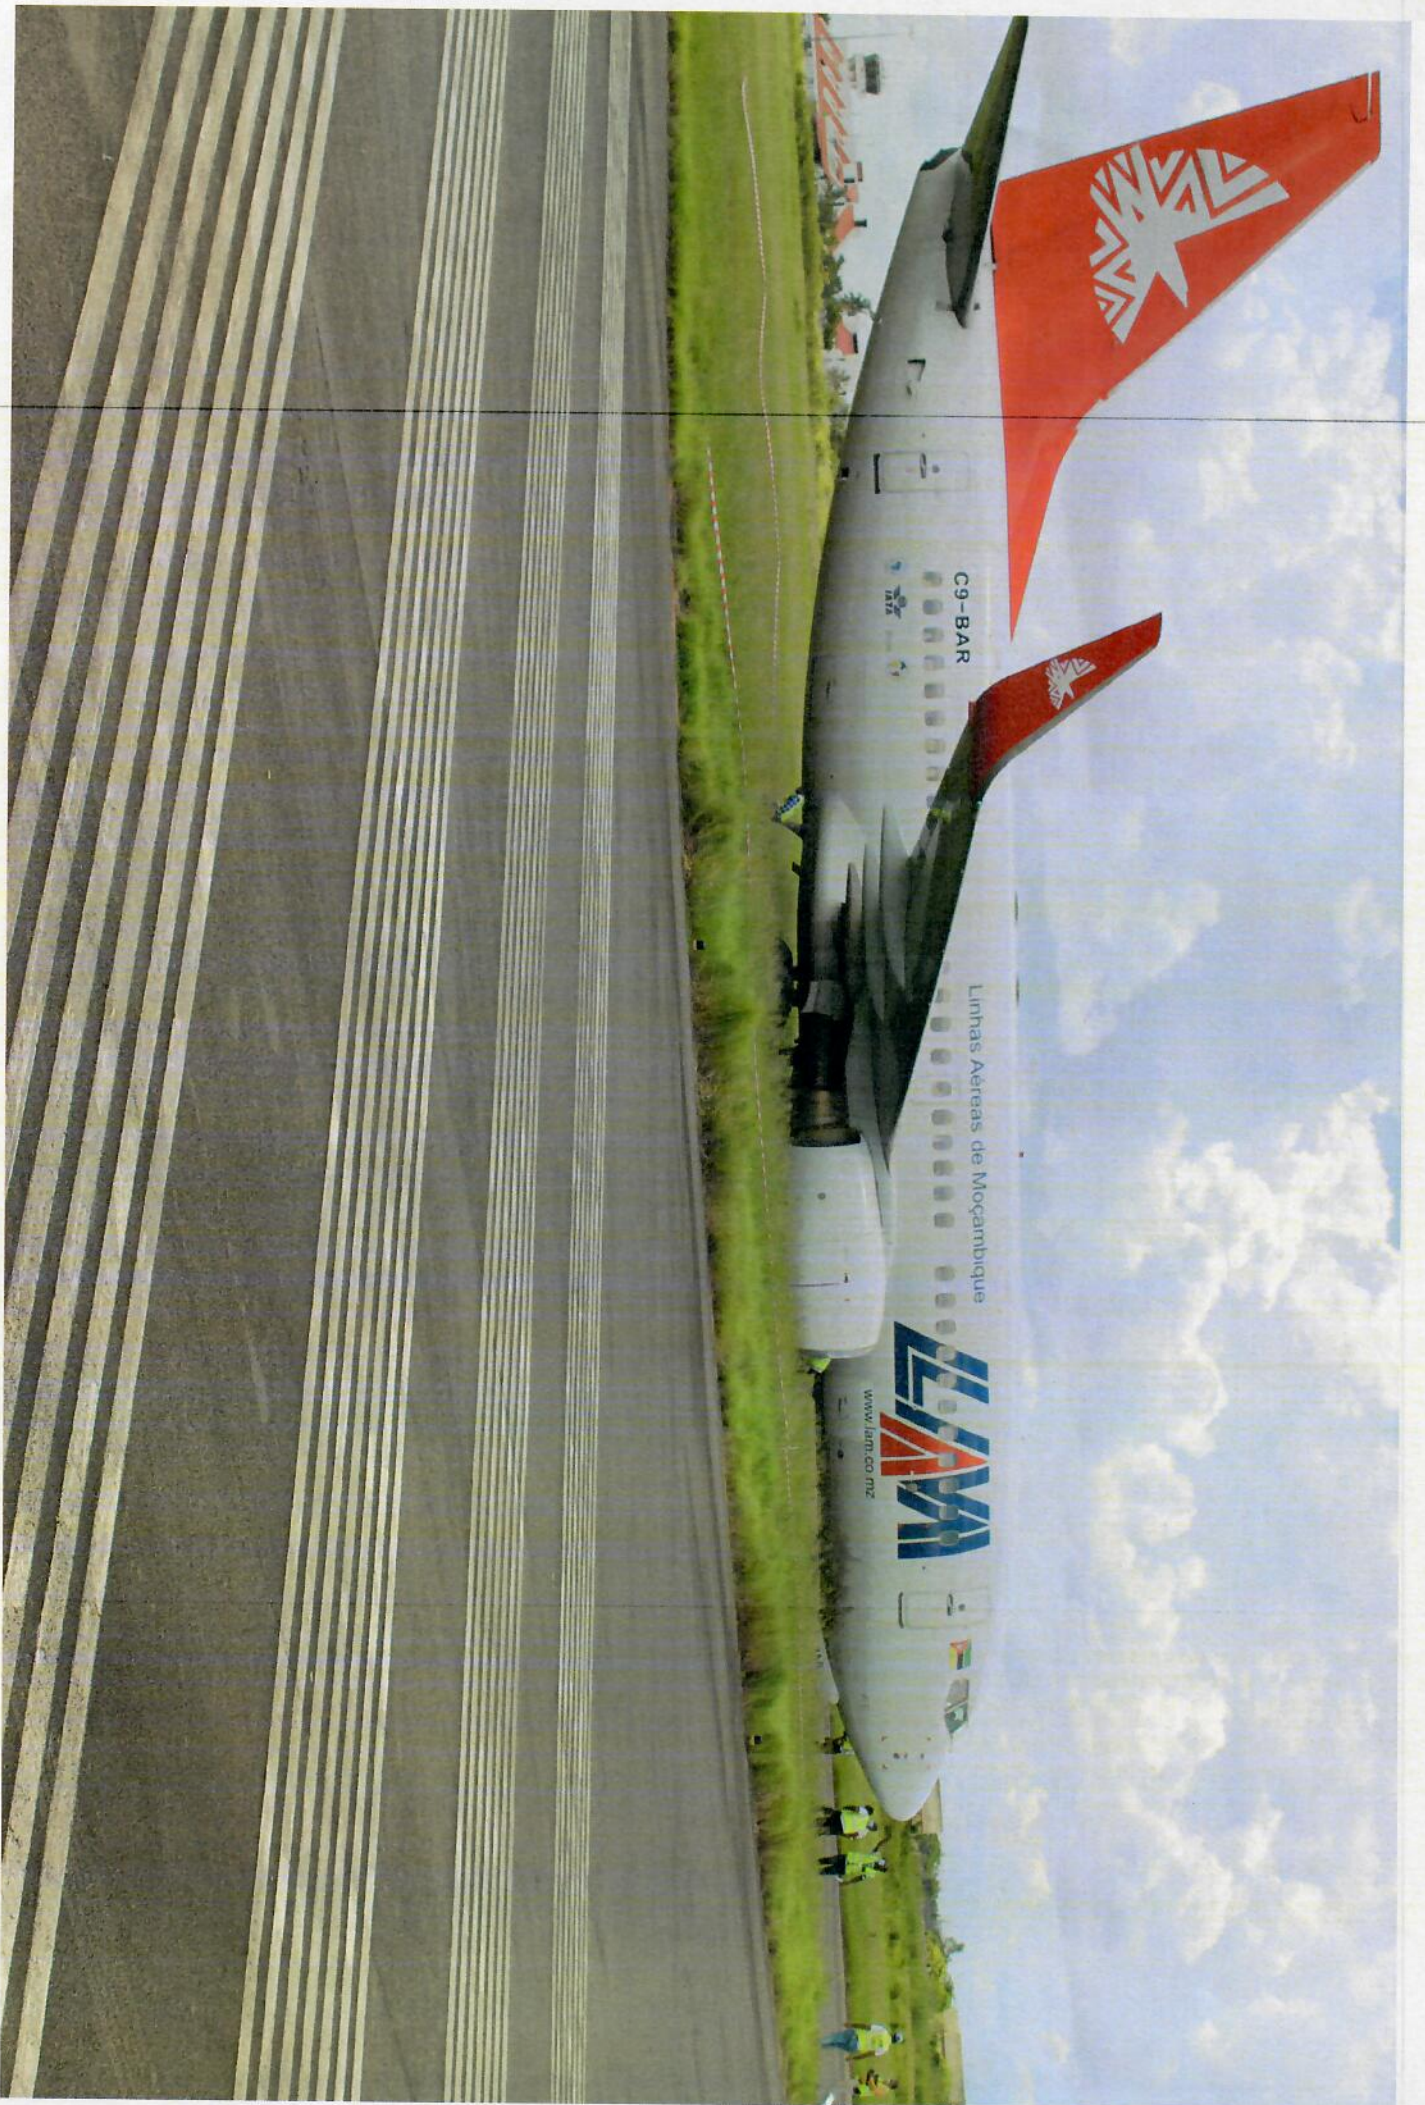
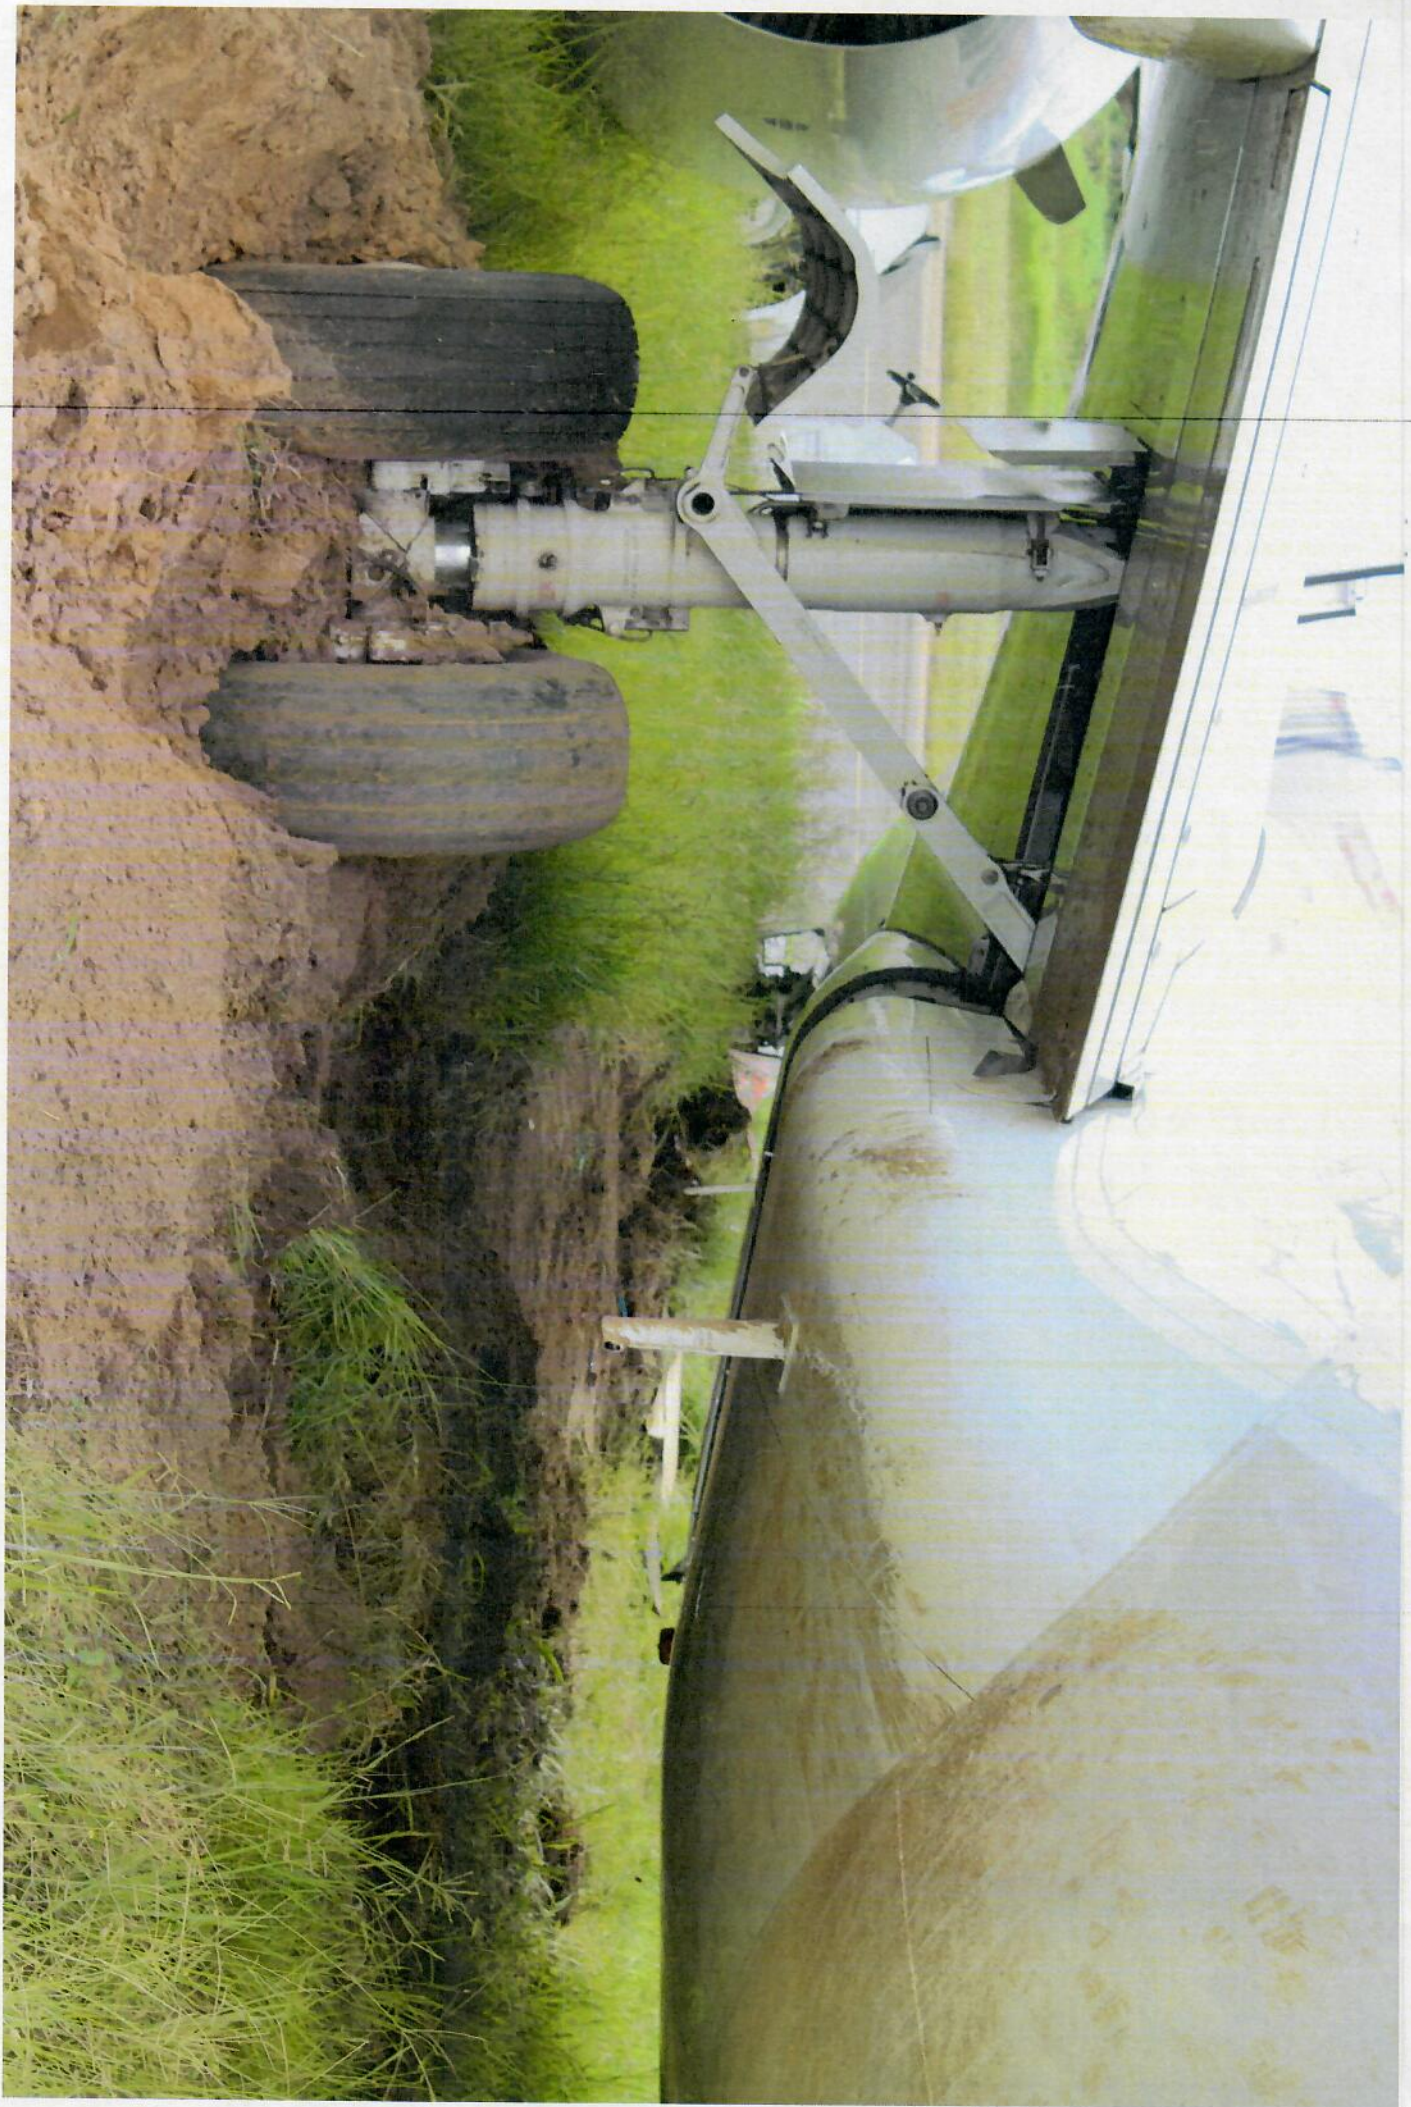
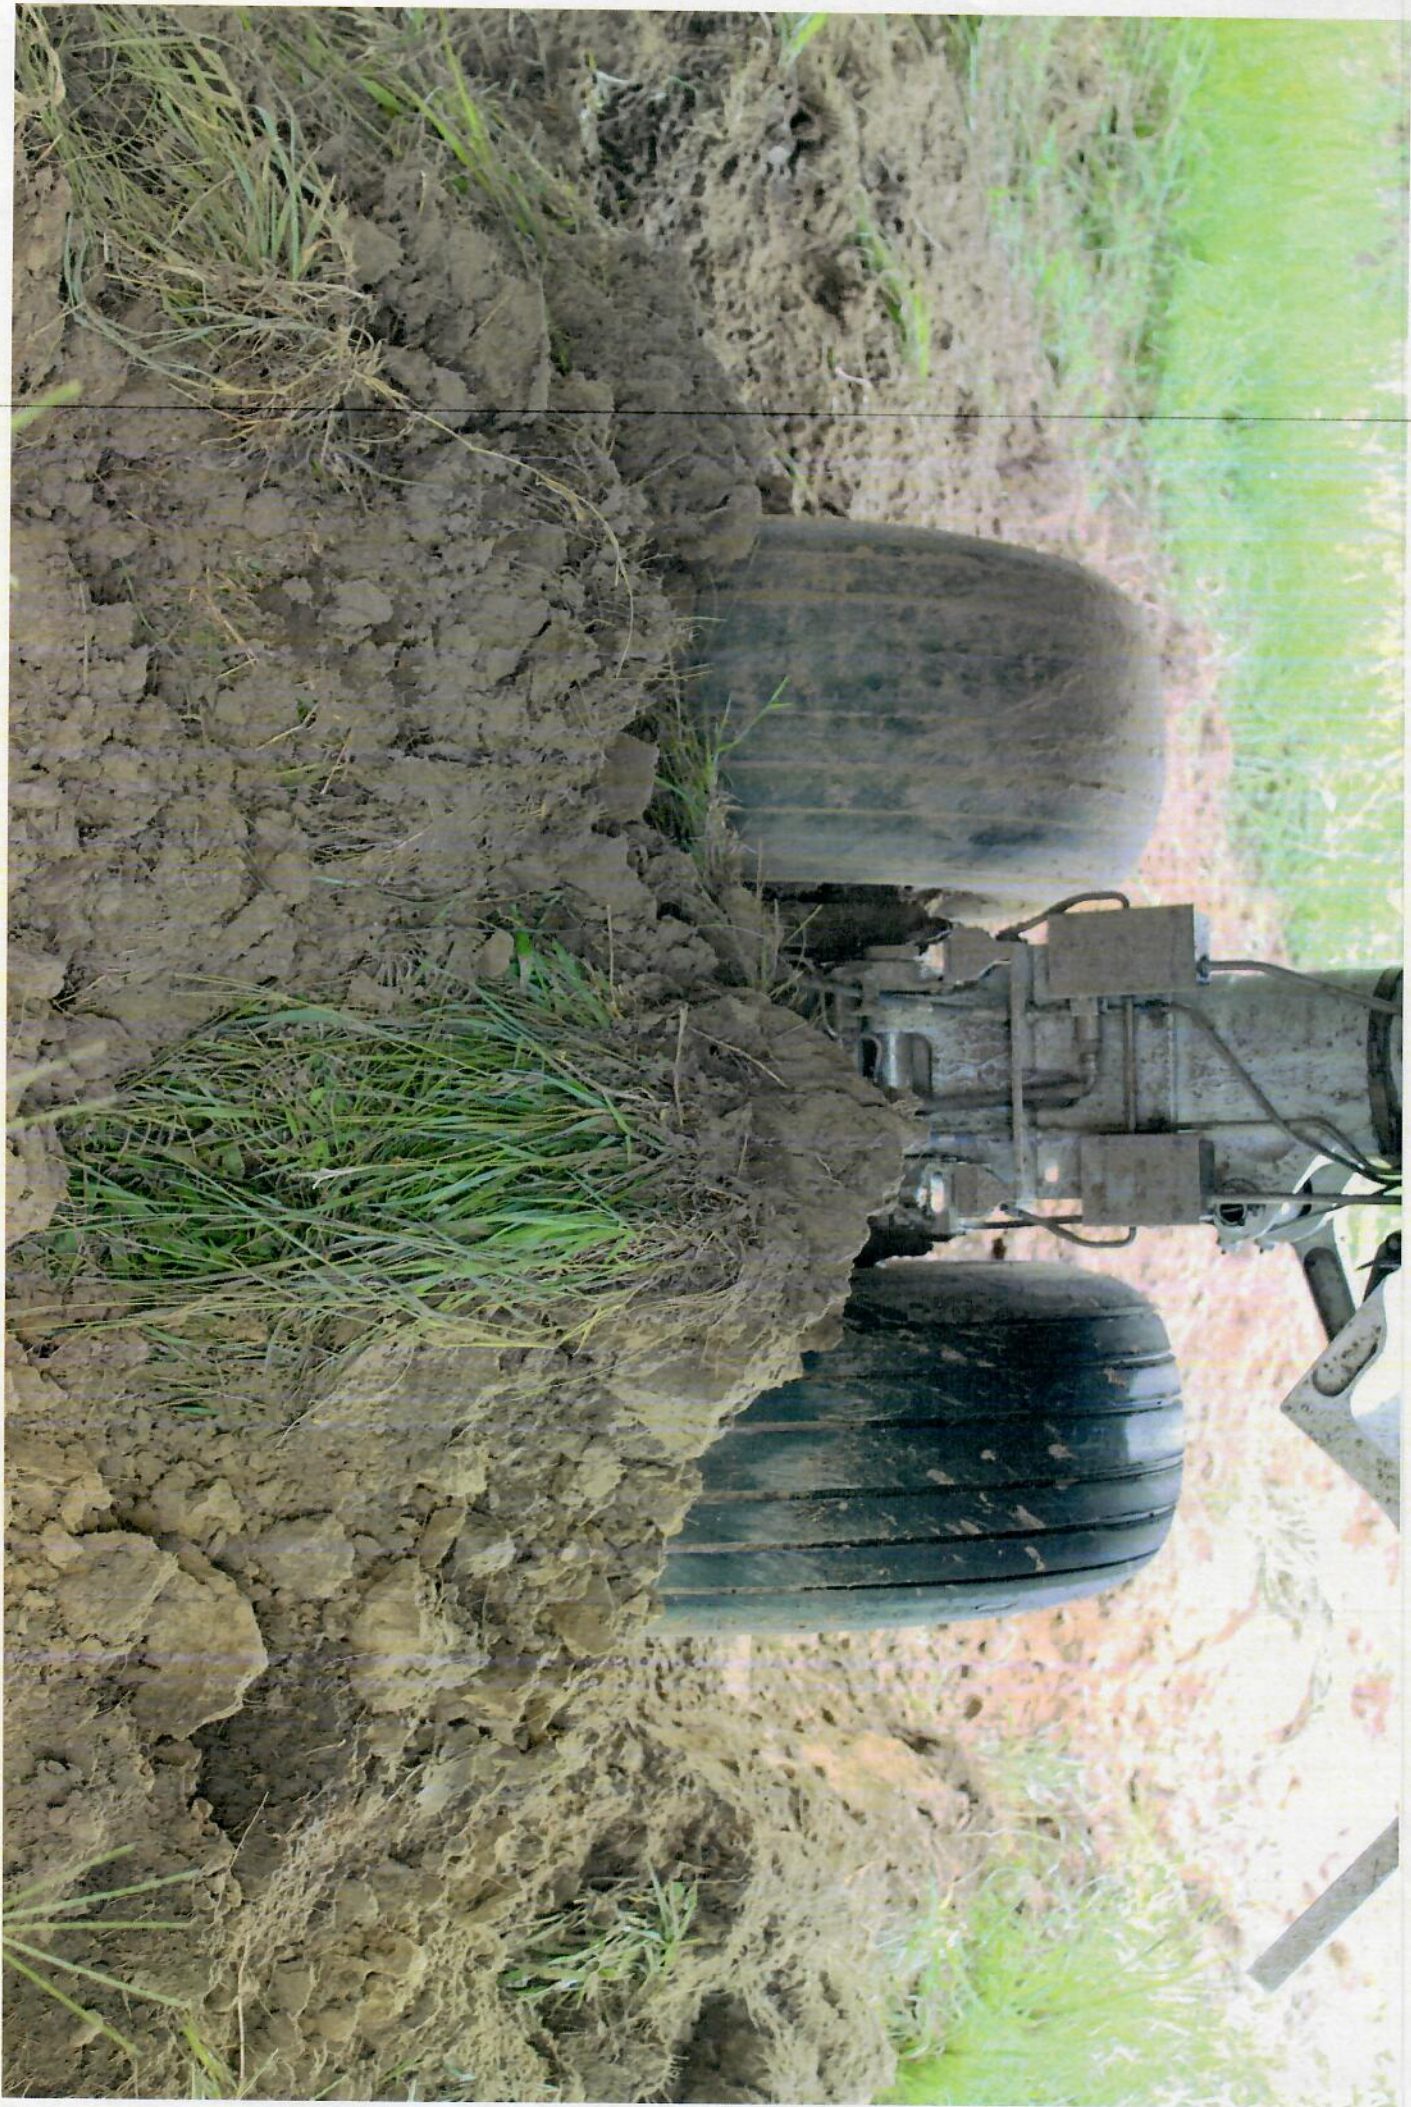
**Fotografias da investigação e do avião C9 -BAR no local da ocorrência**

- Rebentamento da roda direita de trem de nariz
- Rebentamento da roda de trem principal esquerdo de fora
- Danificação da portinhola direita do trem de nariz e o seu sistema para abertura e fecho
- Duas amolgadelas na entrada do motor esquerdo
- Danificação de uma antena

- Danificação de painel de luz para identificação da pista 36, junto a raquete da infraestrutura aeroportuária.
