## RepairCafé 10.10.2021

### Kaffeemaschine

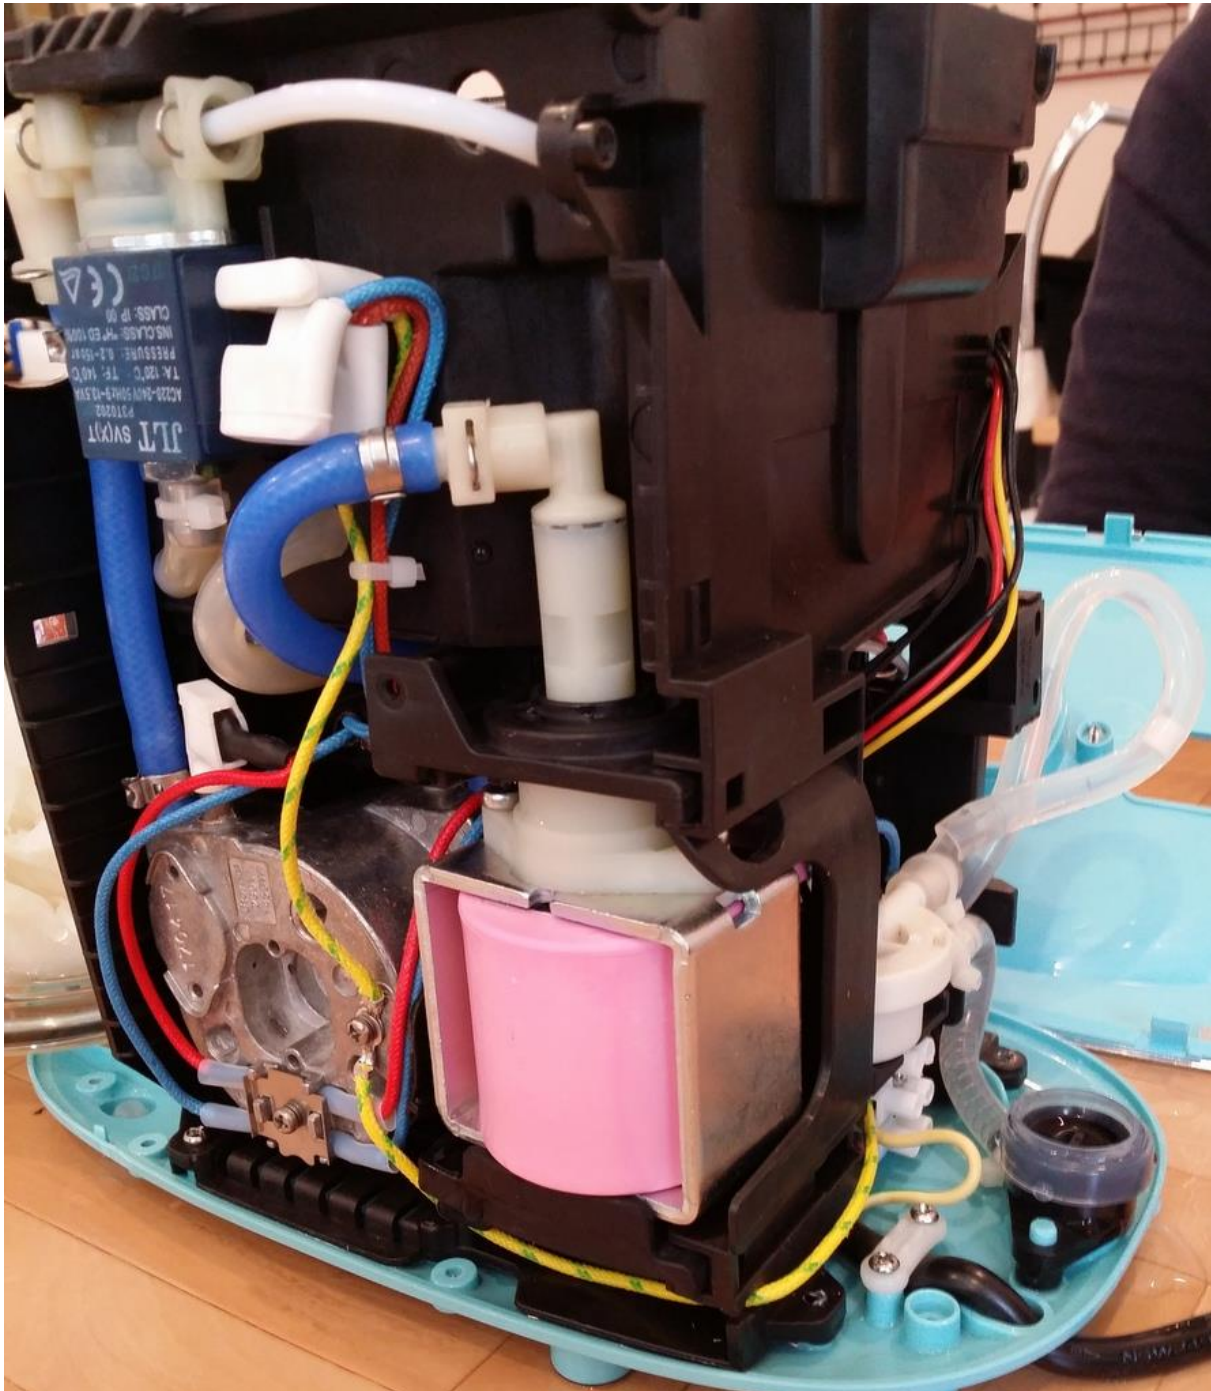
Problem: Machte laute Geräusche, aber pumpte nicht mehr

Ursache: In der Leitung und damit in der Pumpe war Luft. Leider wurde diese auch nicht rausgedrückt, als man den vollen Wasserbehälter aufsetzte.

Reparatur: Man muss das Wasser entweder mit höherem Druck am Wasserbehälteraufsatz reindrücken (Pusten) oder hinter der Pumpe den blauen Schlauch abnehmen und saugen. Dabei jeweils die Pumpe laufen lassen.

Als das Wasser dann in der Pumpe war, lief alles wieder prima.

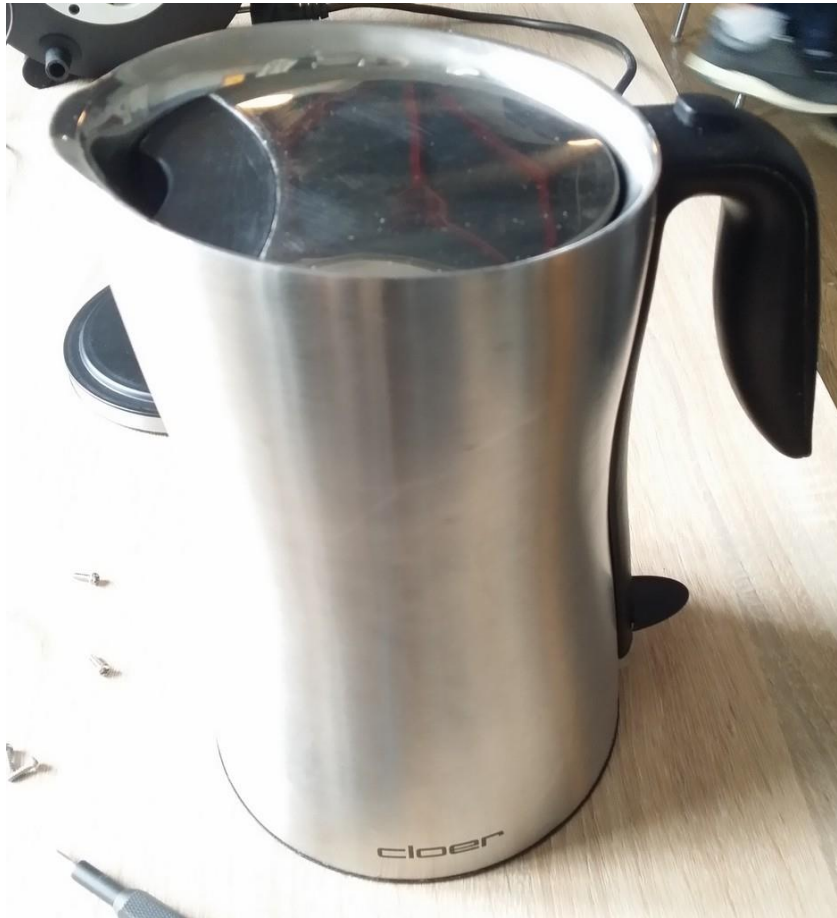
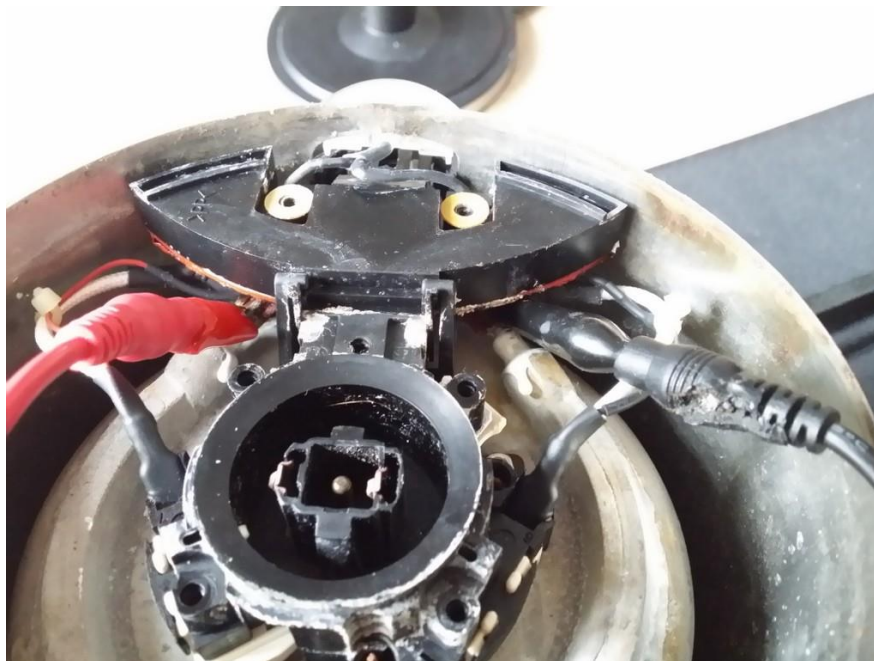
Problem: Die Lampe war an, aber er heizte nicht mehr.

Ursache: Mit Ohmmeter festgestellt, dass die Heizwicklung durchgebrannt war => Totalschaden.

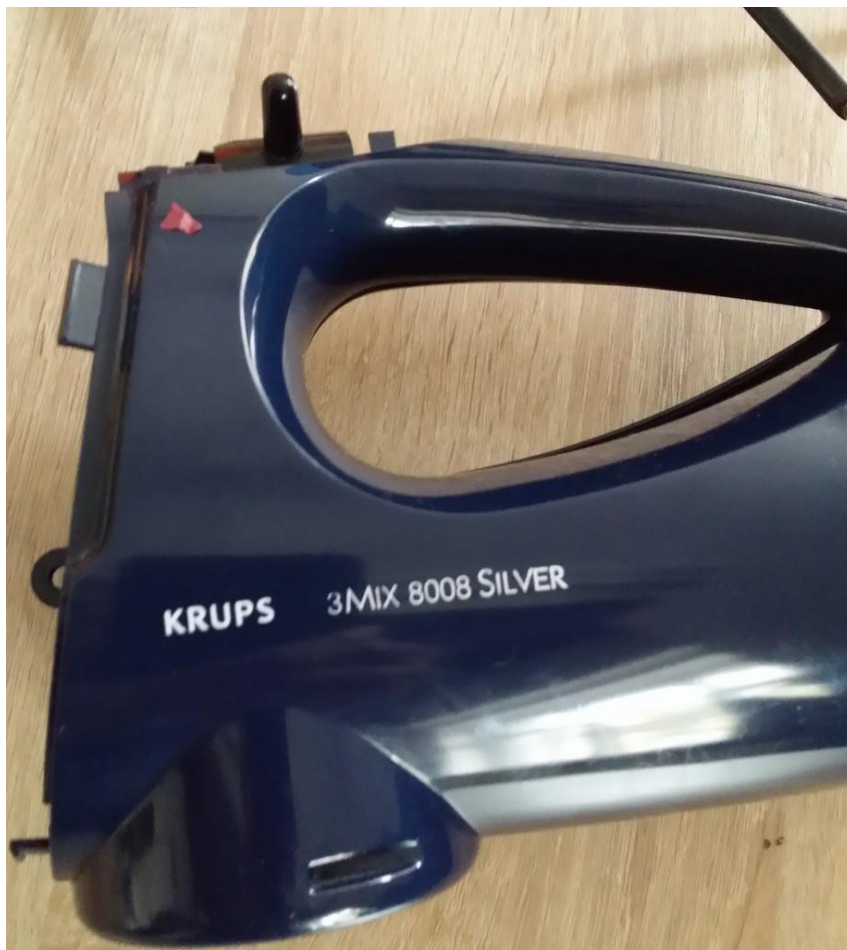
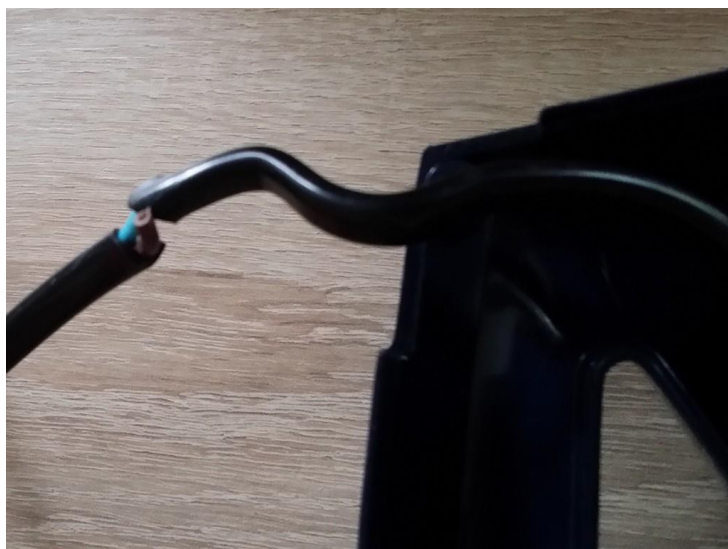
Problem: Kabel war defekt.

Das Motorlager quietschte und musste dringend mit einer Mischung aus WD40 und Fett geschmiert werden.

Reparatur: Kabel abgeschnitten und an die vorhandenen Kabelschuhe angelötet, jetzt ist es leider 15 cm kürzer.

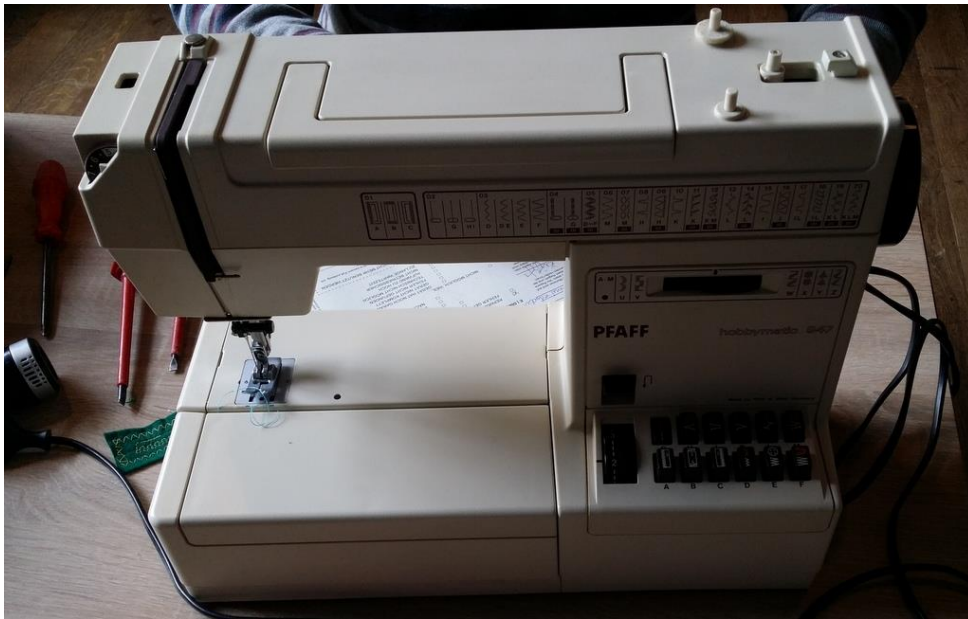
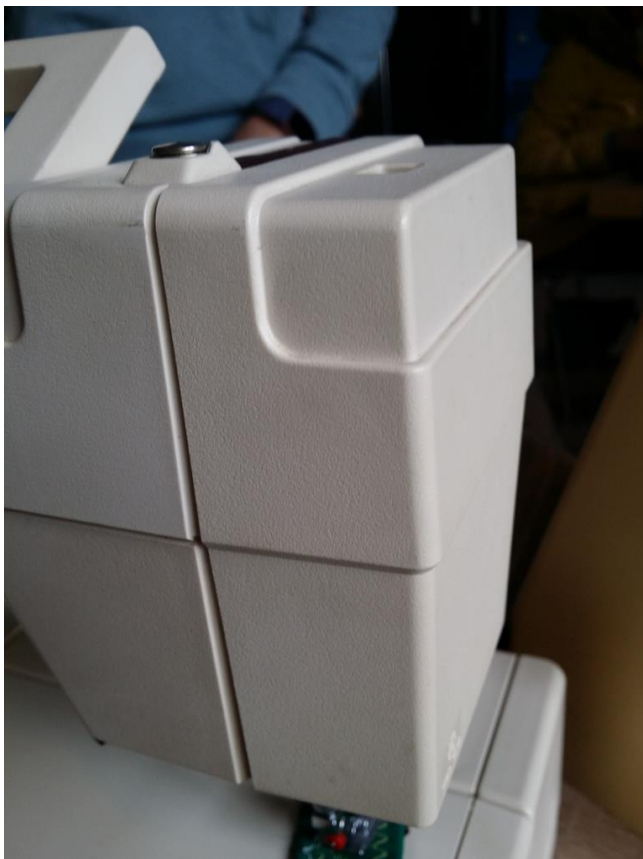
Problem: Nähte nicht mehr gut.

Ursache: Der Nähfuß war in der Höhe verstellt.

Reparatur: Die Seitenabdeckung aufgemacht und den Nähfuß mit einer Schraube neu justiert.

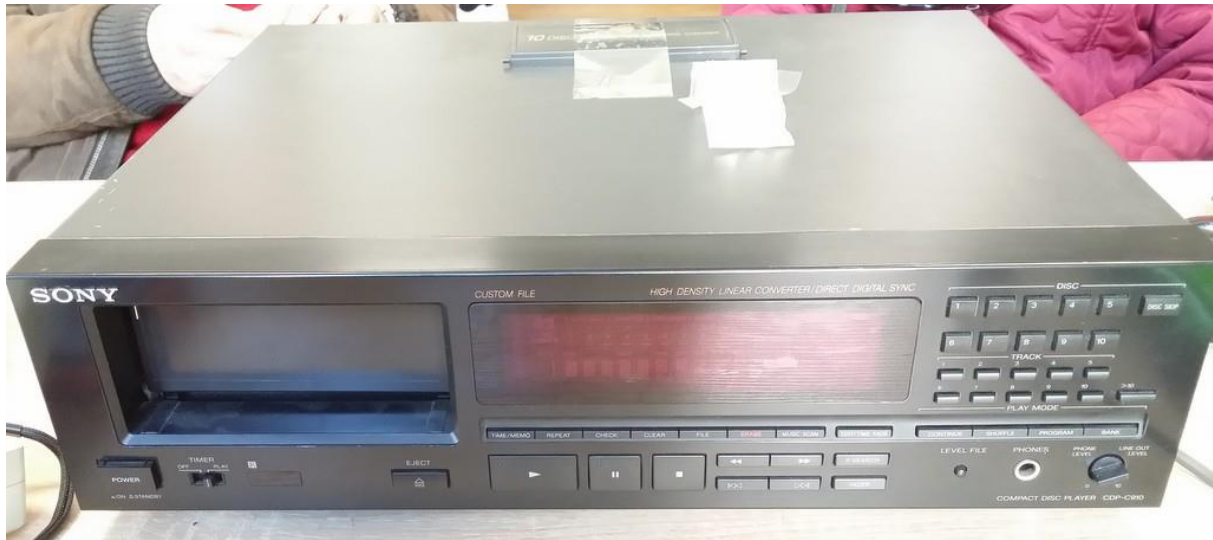
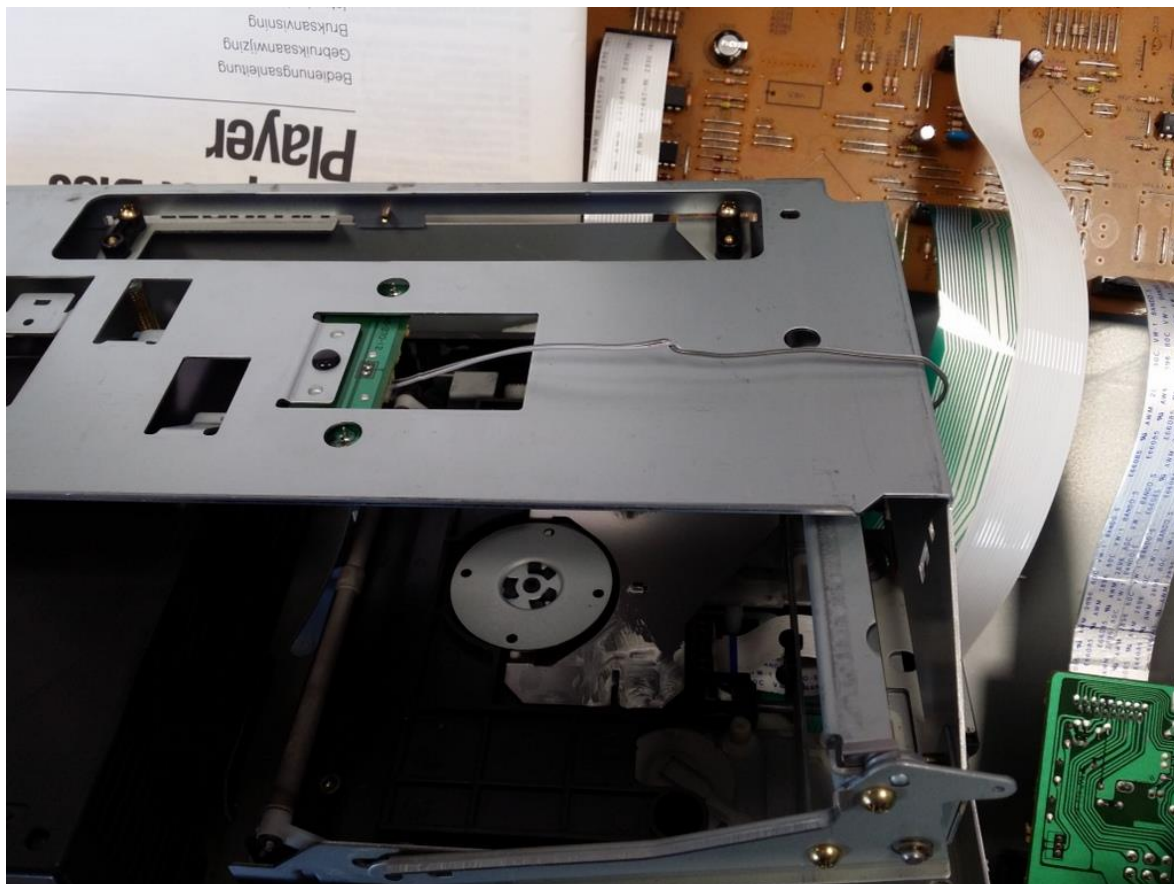
Problem: Die CD Wechsler Box kam nicht mehr raus.

Ursache: Kabelproblem???

Reparatur: Nachdem das 2-adrige Kabel oben wieder angeschlossen war, lief auch der Motor ganz rechts und beförderte die Box wieder raus.

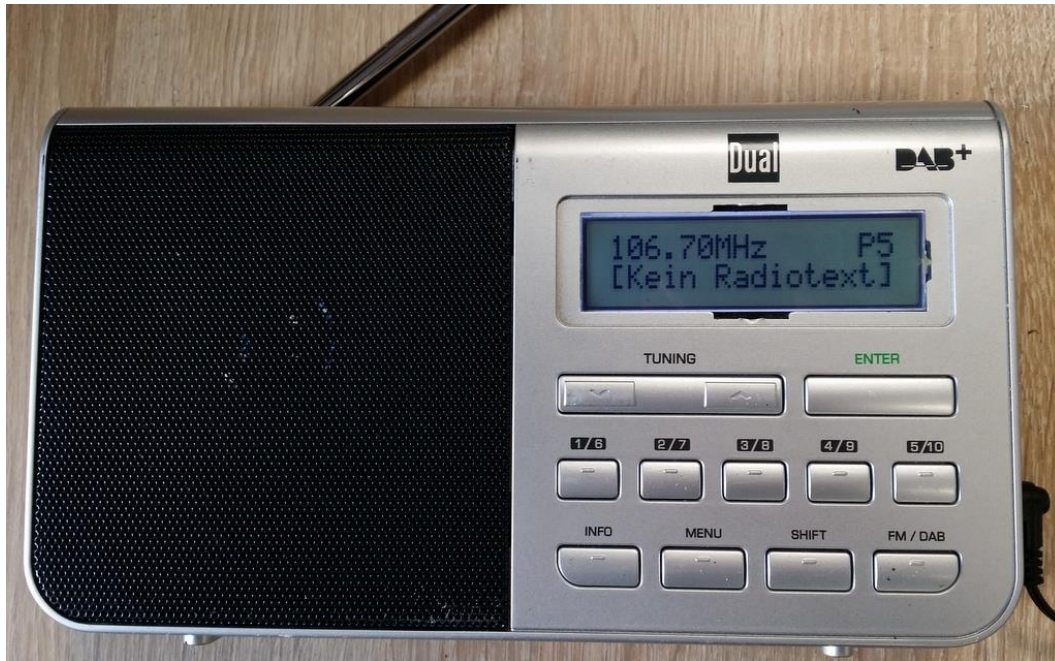
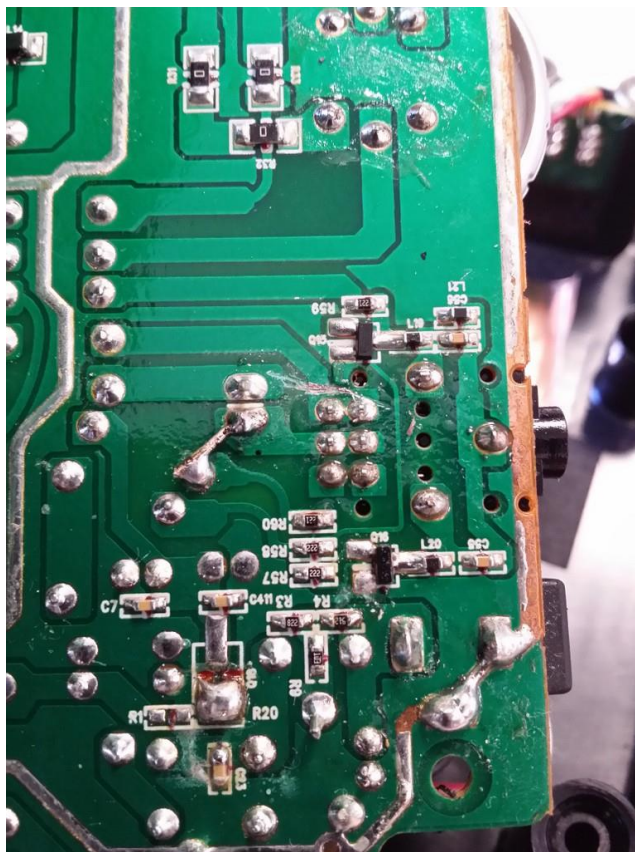
Problem: Der Lausprecher ging nicht mehr aber die Kopfhörer gingen noch.

Ursache: Mit dem Lautsprecher getestet, wo noch ein Signal war. Der Endverstärker war wohl kaputt.

Reparatur: Die Leiterbahn zum Endverstärker durchgetrennt und den Lausprecher mit einem funktionierendem Verstärkerausgang (der andere der beiden rechts/links Kanäle?) verbunden.

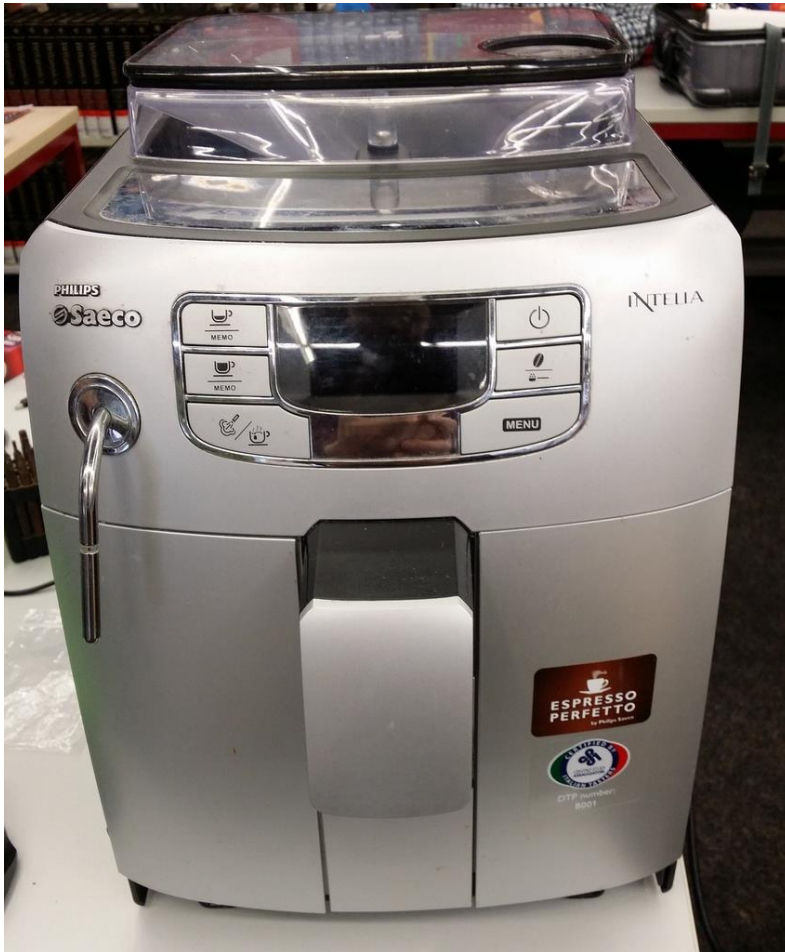
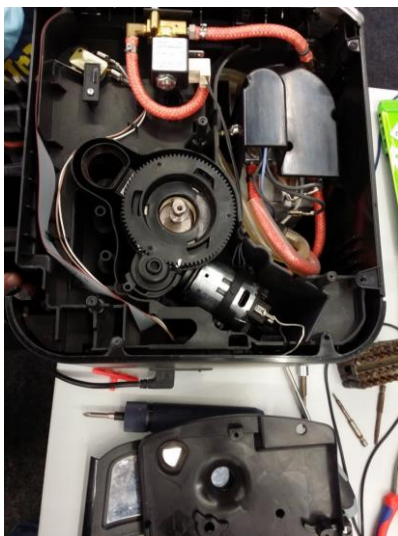
Problem: Es kam eine Fehleranzeige, die auf das Mahlwerk schließen ließ.

Ursache: Es war aber der Einschub rechts, der das kleine weiße Röhrchen (leider kein Bild), das aus dem Gerät kommt und auf das er aufgesteckt wird, verknickt hatte und deshalb nicht mehr ganz schloss.

Reparatur: Ein beherztes Geradebiegen des Röhrchens hat es dann behoben, das Auseinandernehmen war umsonst.

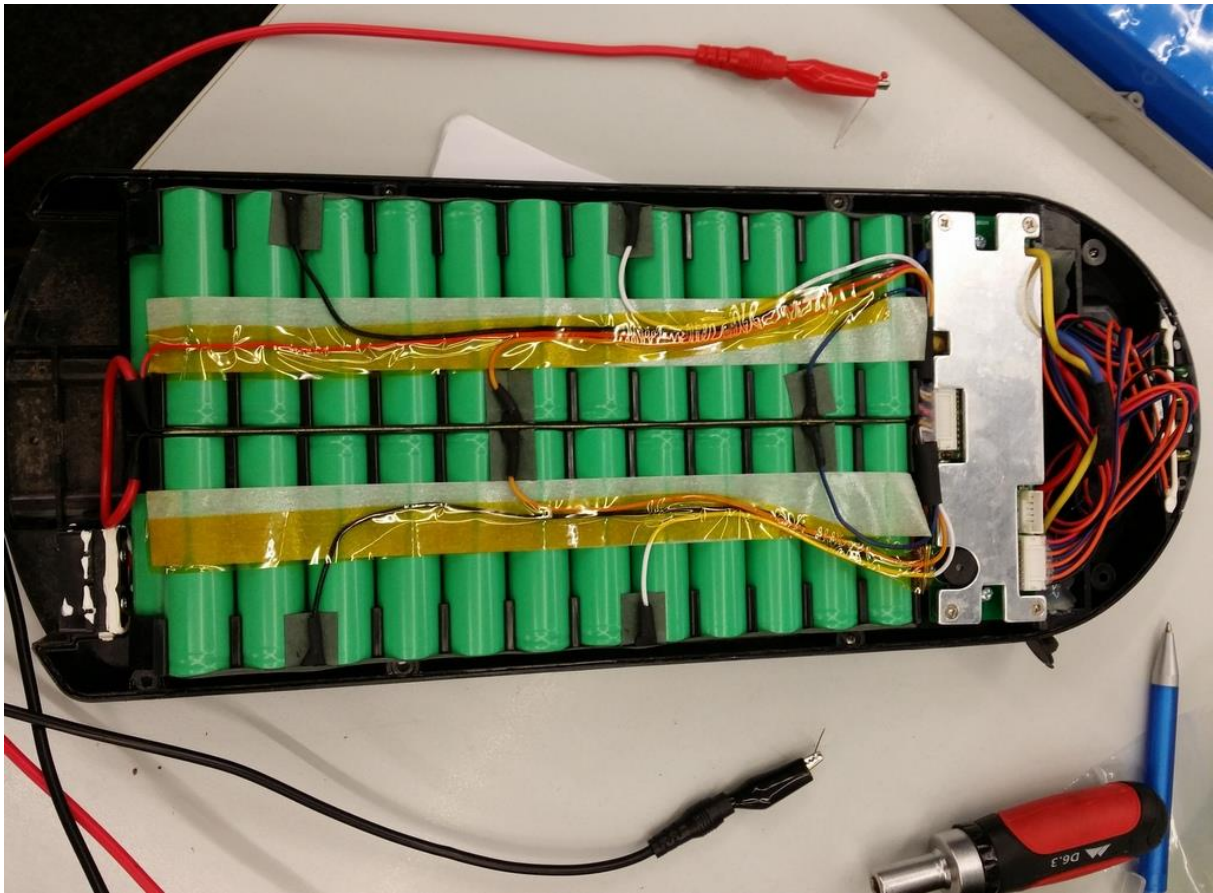
Problem: Es war unklar ob der Akku oder das Fahrrad defekt ist.

Reparatur: Aufgeschraubt und die einzelnen Zellenspannungen gemessen. Die Hälfte der Zellen war ok, die andere Hälfte waren entladen => hatten wenig Kapazität. Es lag also am Akku und nicht an der Fahrradelektronik, dass das Fahrrad nicht mehr gut lief.

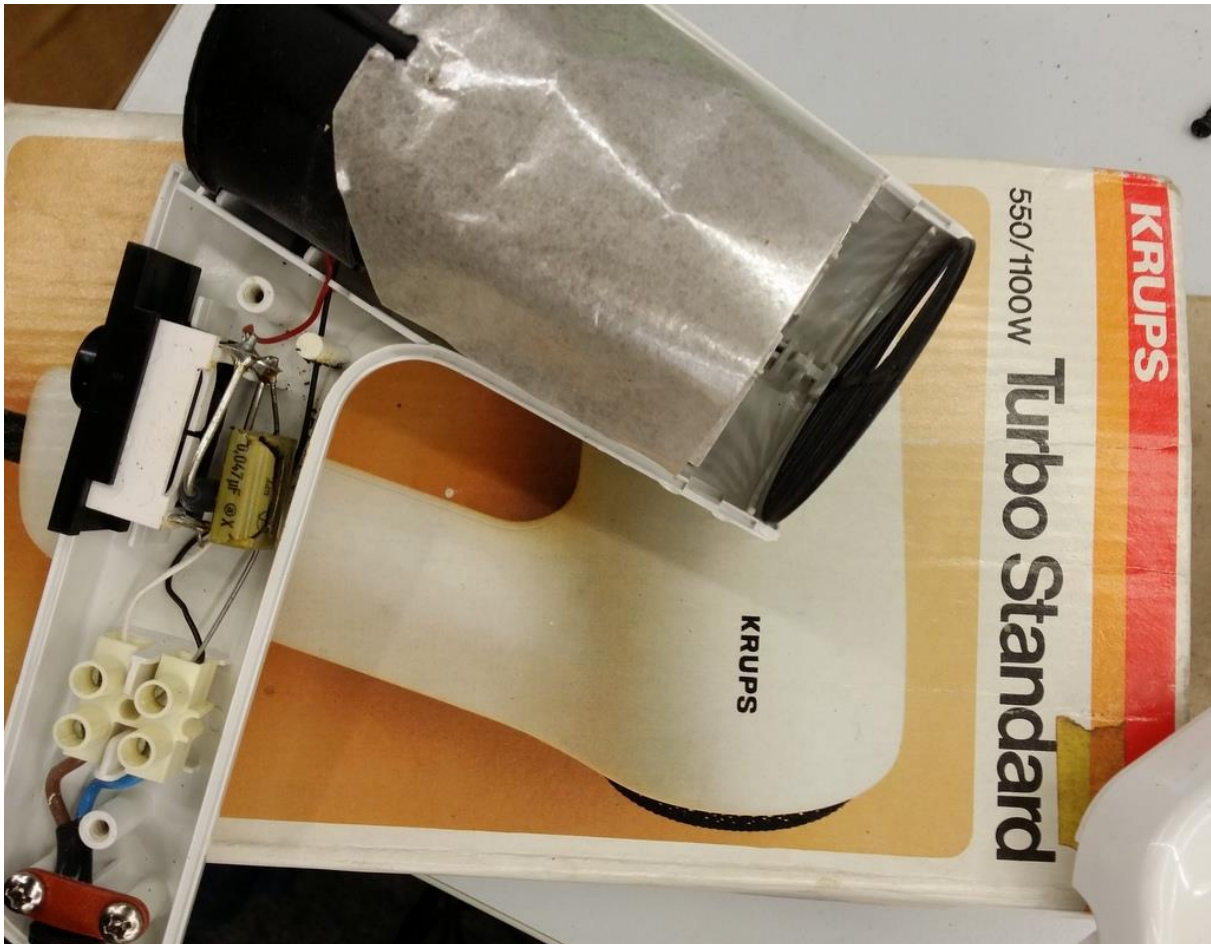
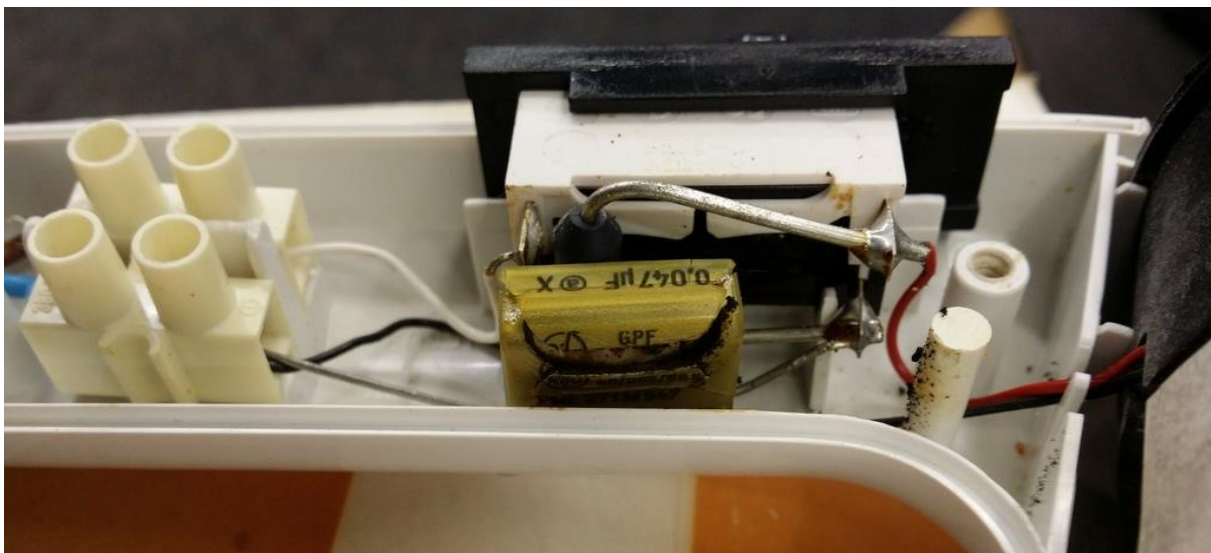
Problem: Motor drehte nicht.

Ursache: Der X Kondensator war durchgebrannt, er muss ersetzt werden

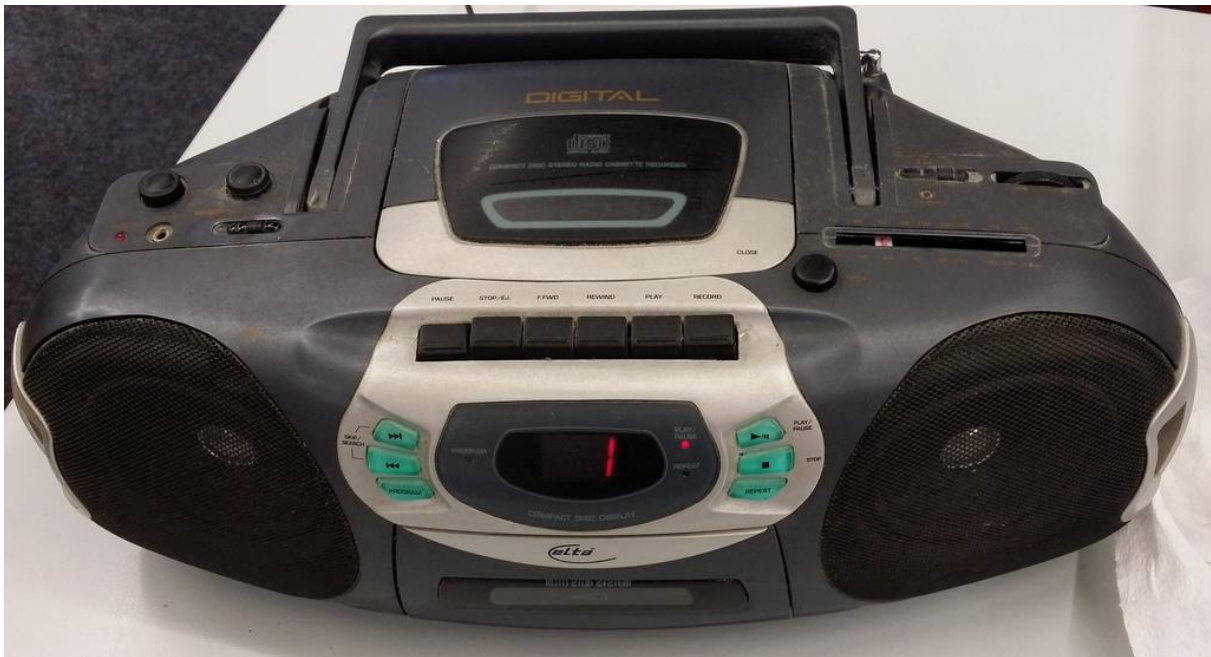
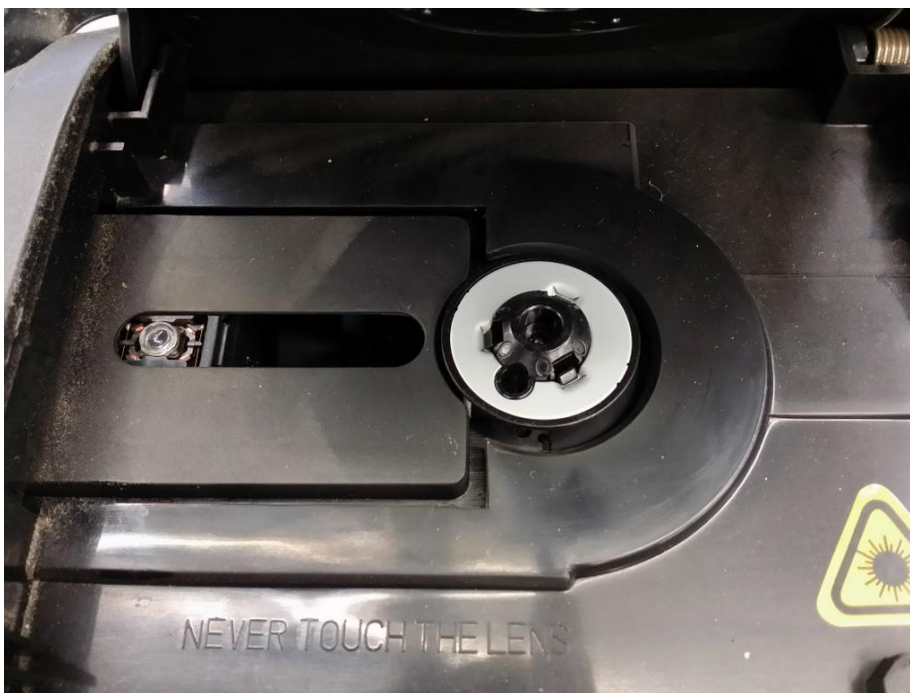
Problem: Der CD-Spieler tat es nicht mehr.

Ursache: Der Schlitten für den Lesekopf war verhakt oder zu festgängig.

Reparatur: Mit etwas Gewalt den Lesekopf auf dem Schlitten nach links bewegt /frei geschoben und danach ging es wieder

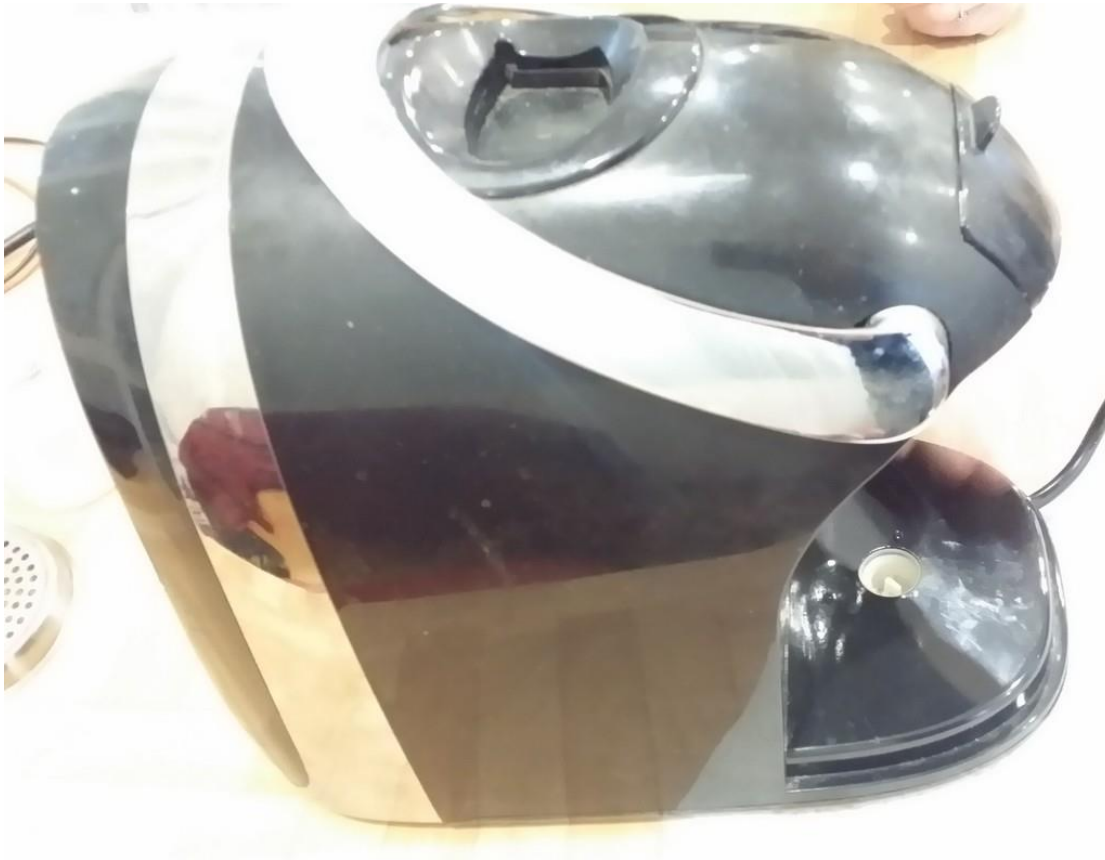
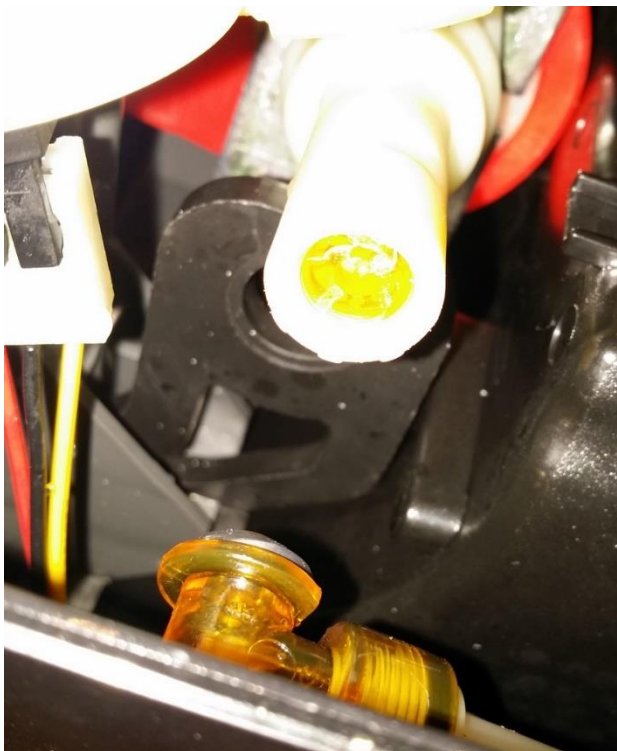
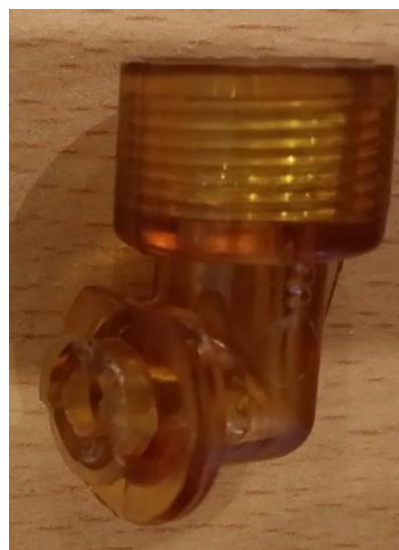
Problem: Das Wasser lief beim Pumpen unten raus.

Ursache: Der 90 Grad Winkel nach der Pumpe war abgebrochen, ein Stück steckte noch in der Pumpe.

## Reparatur: Totalschaden ☹️

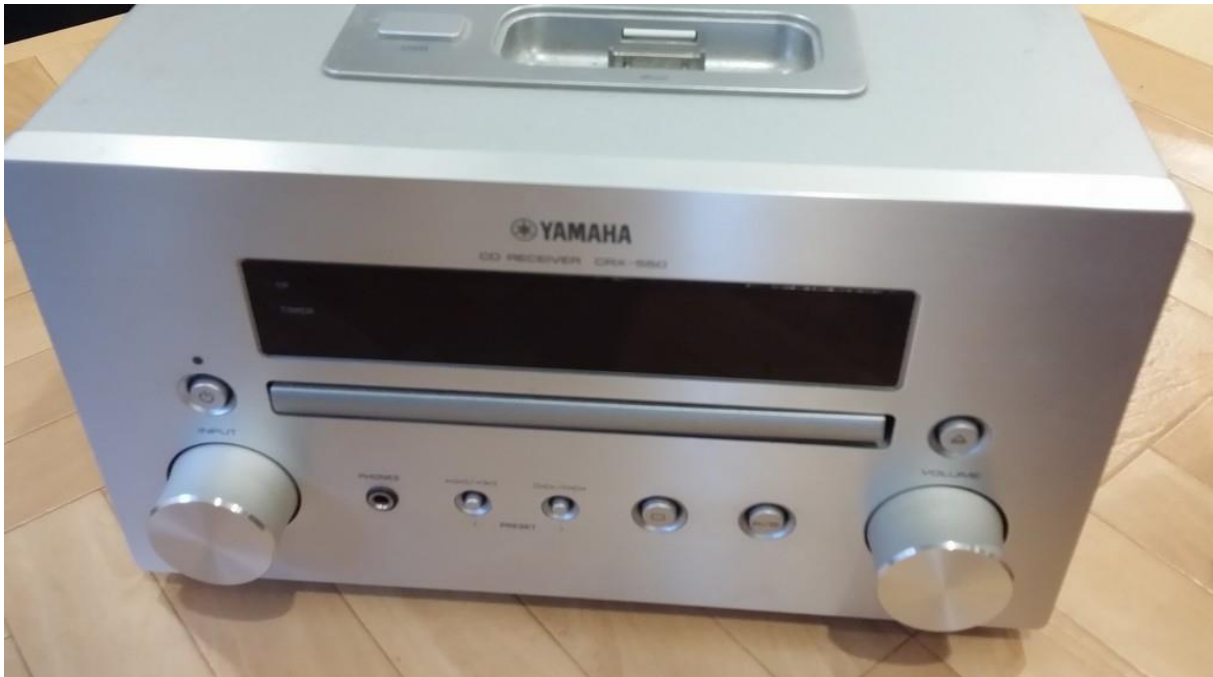
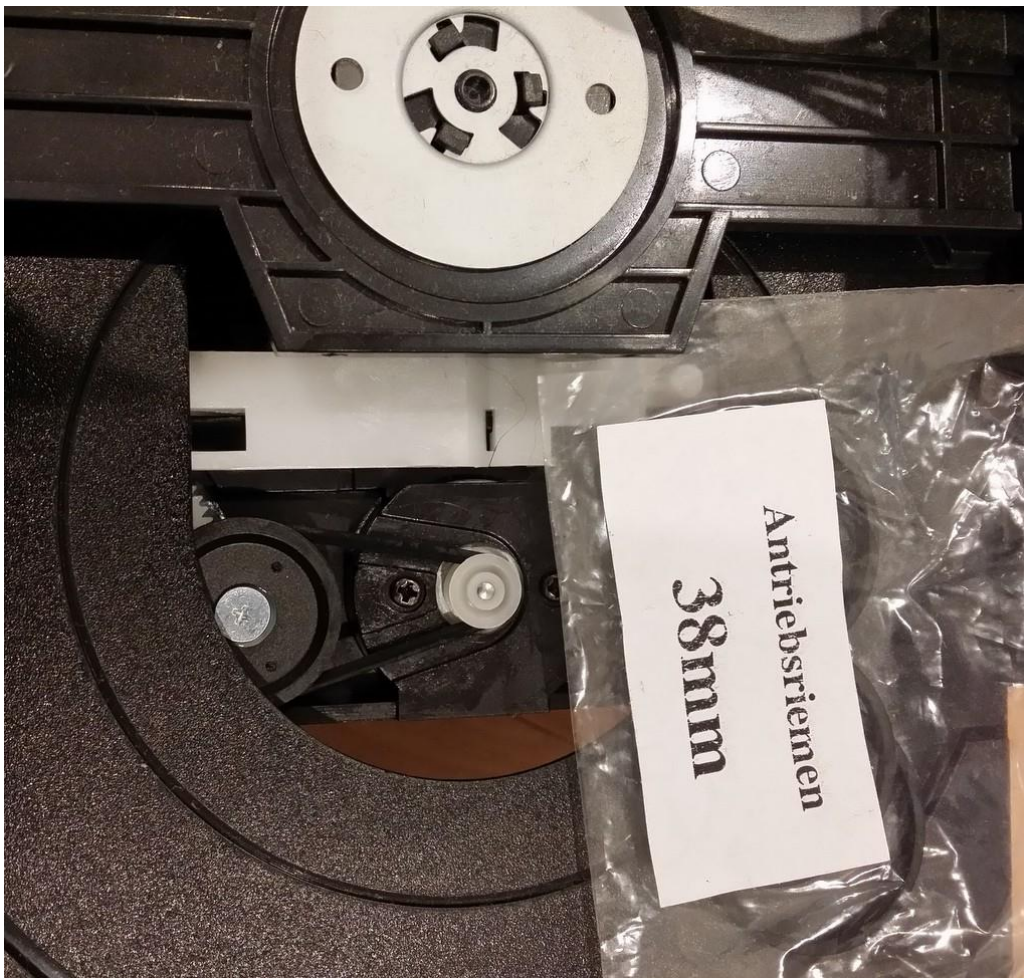
Problem: Der CD-Schlitten kam nicht raus.

Ursache: Wie in 90 dieser Fälle, war der Antriebsriemen schlapp geworden.

Reparatur: Nach dem Ersatz durch einen Neuen, der strammer saß, war alles wieder wie früher 😊.

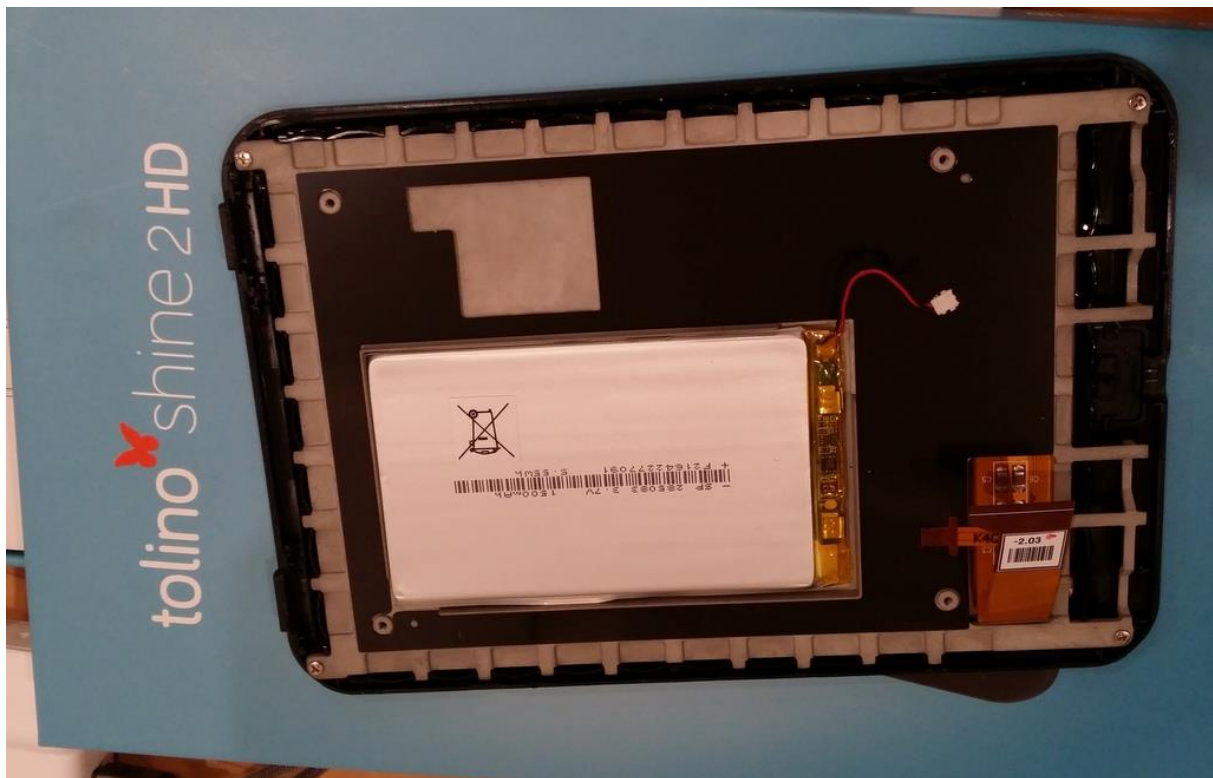
Problem: Die USB-Buchse war rausgebrochen.

Reparatur: Karsten hat eine Ersatzbuchse an die noch verbliebenen Kupferreste auf der Platine anlöten können und auch die Kontakte für die 5 Volt Versorgung. Die Datenleitungen waren zu abgerissen und konnten nicht mehr verbunden werden. (leider kein Bild)

Jetzt kann er wieder geladen werden, die Kommunikation muss dann über Wlan erfolgen.

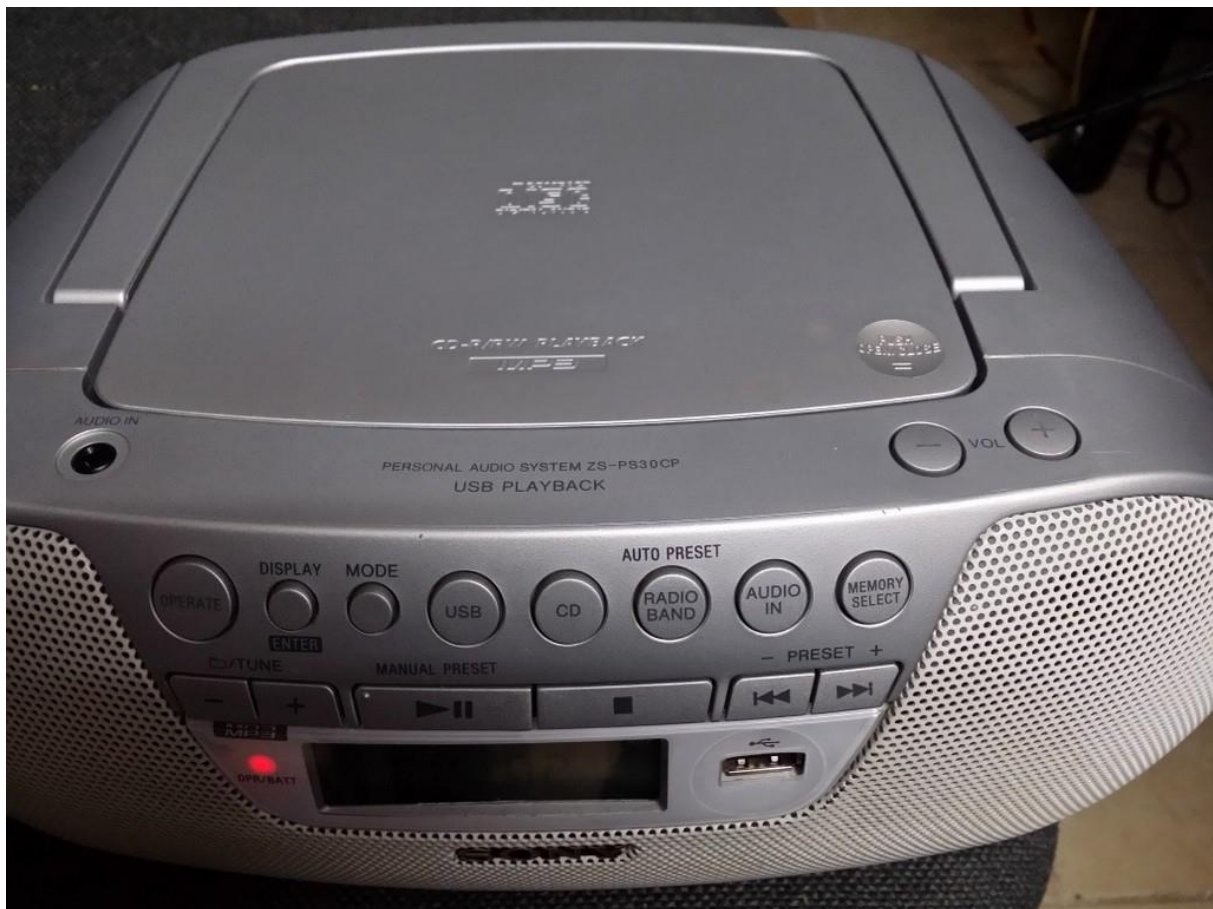
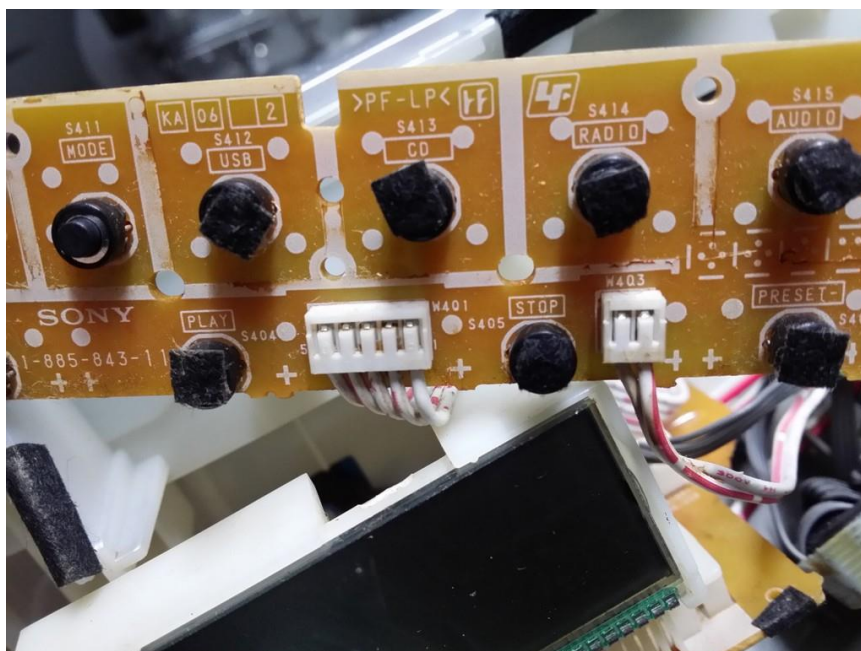
Problem: Die Tasten ließen sich nicht mehr bedienen.

Ursache: Der Stopp Taster war defekt / immer halb an.

Reparatur: Der Stop Taster wurde mit Kontakt Spray gereinigt und sicherheitshalber mit dem USB-Taster getauscht (2x löten).

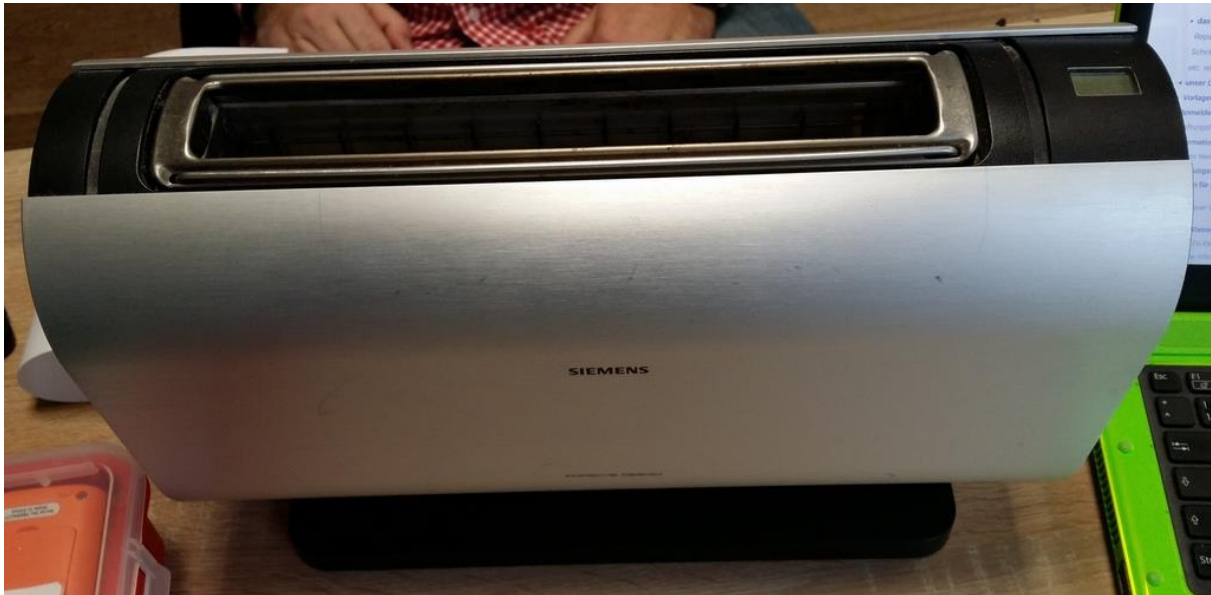
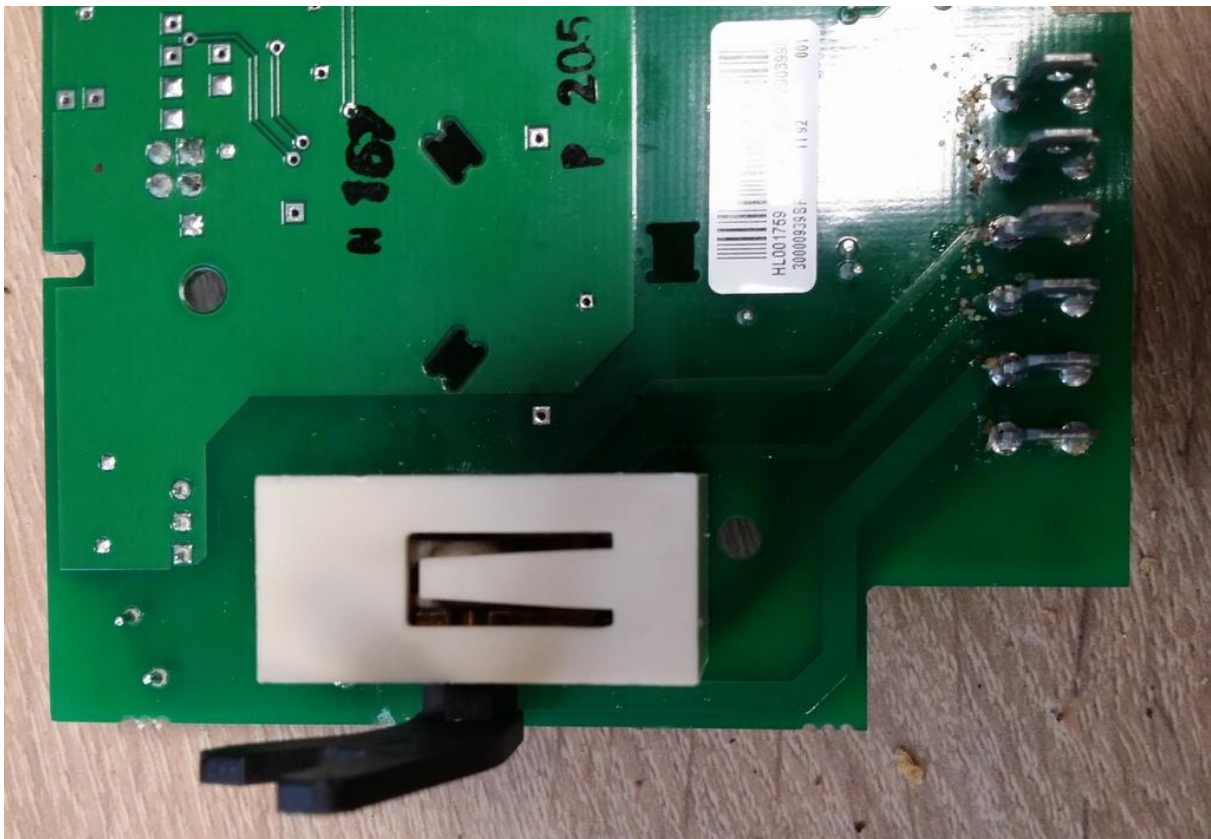
Problem: Er ging nicht mehr an / hat nicht mehr unten gehalten.

Reparatur: Nach dem Säubern des Schalters mit Kontakt Spray ging der Toaster wieder.
